# Nedläggning av elledning i Blädingeås

Arkeologisk schaktövervakning 2021

Blädingeås (L1954:1251, L1954:1914, L1954:1109, L1954:1250, L1954:1270 & L1954:1836),  
Blädingeås 4:3 m.fl, Blädinge socken, Alvesta kommun, Kronoberg, Småland

Arkeologisk rapport 2022:2

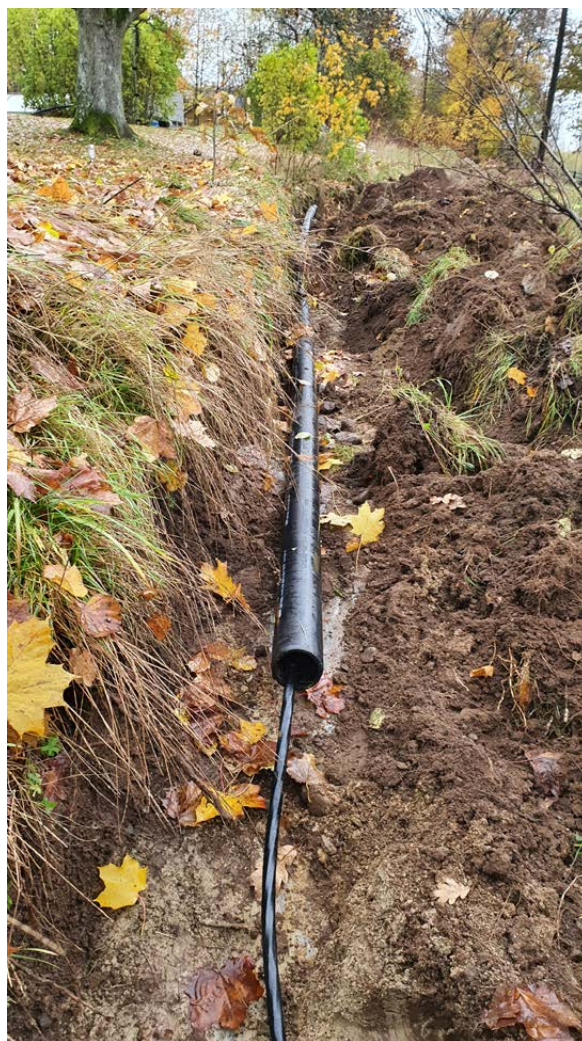
Figur 2. Högspänningsskabeln lades ner med plastskydd där berggrund hindrade schaktning ner till 0,6–0,7 m.

När schaktet var färdigschaktat grävde gräv-maskinisten ner högspänningskablarna (fig. 2). Den ställtid som blev utnyttjades till att inspektera de kända fornlämningarna i närheten till undersökningsområdet. Deras gränser mättes in i GIS-projektet och de beskrevs och fotades. Det

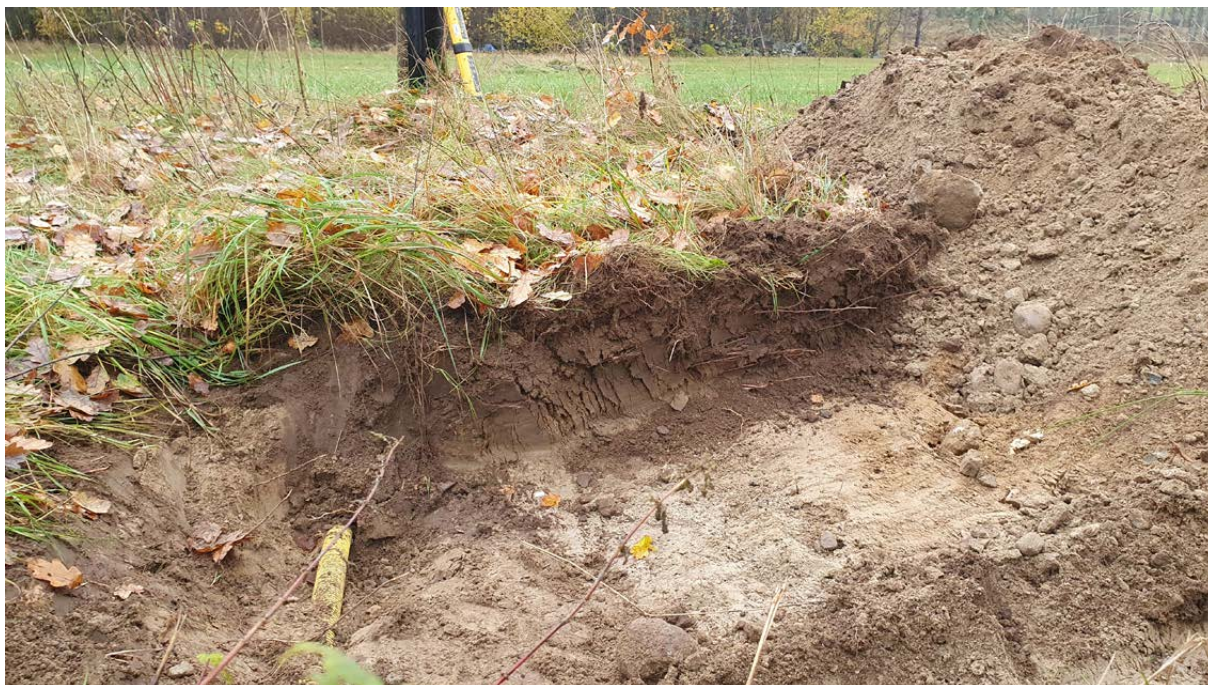
Kabelschaktningarna utfördes mestadels med grävmaskin med skopa. Det var endast i den nordligaste delen av undersökningsområdet, där Ekebacken planar ut, som kabeln plöjdes ned och då längs med en 50 m lång sträcka. Inga spår av forntida aktivitet som artefakter, mörka jordlager, träkol eller stenar kunde iakttas vid den nedplöjda kabeln. I övriga schaktningsområden förekom inte heller några arkeologiska spår, varken anläggningar eller föremål. Dels gick schaktningsområdet genom tidigare störd mark (inkl. fyllda diken med nedgrävda fibernät och lågspänningsskylar). Dels berördes mark med moderna matjordslager som låg ovanpå steril morän (fig. 3). Schaktöver-

Figur 3. Schaktning längs åkern i Alvesta Blädingeås 2:3 där den nedgrävda högspänningsledningen skulle ersätta luftledningen. Elstolpen som syns i bakgrunden togs bort av exploatören. Schakten i området visar ett tjockt matjordslager som låg ovanpå en steril morän. En befintlig naturgasledning (skyddad av ett gult plaströr) syns i schaktet.

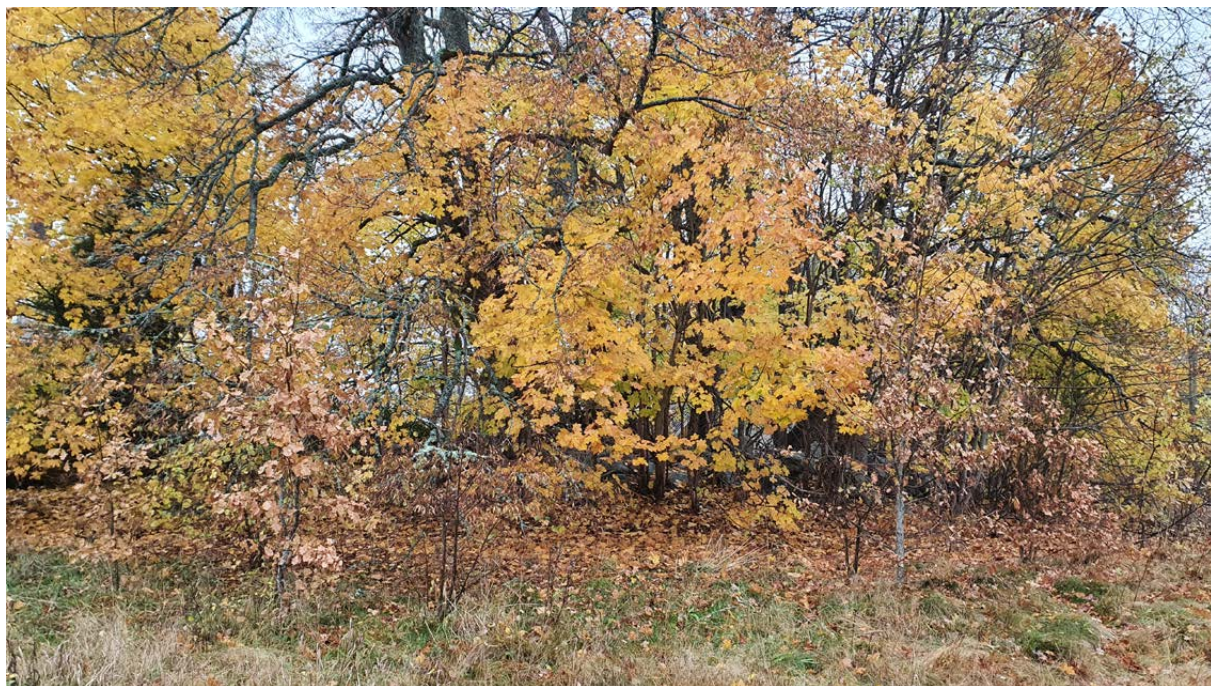
Det kunde fastställas att de kända fornlämningarna, inklusive de fyra hällkistegravarna längs undersökningsområdet, inte påverkades direkt av schaktningen. Ingen grav var närmare än ca 20 m från schaktningsområden (L1954:1836), se fig. 4.

Figur 4. L1954:1836 var den fornlämning som ligger närmast schaktningsområdet. Denna hällkistegrav ligger ungefär 20 m öster om schaktsträckningen. Graven är numera övervuxen (och delvis störd) av diverse lövträd. Bilden togs från sydväst, strax intill den östra vägkanten.

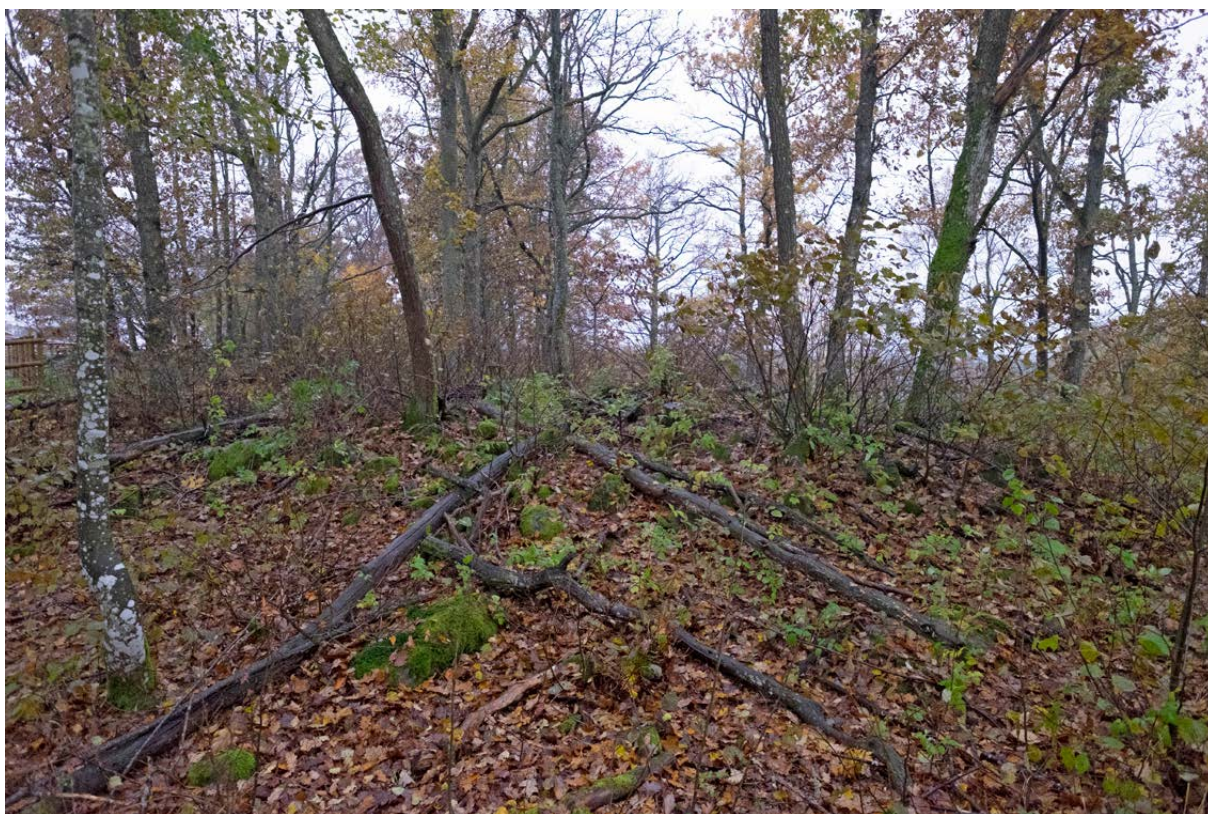
L1954:1250 är ett lågt röse som är kraftigt störd av vegetation och omkull fallna träd. En försänkning i mitten tyder på att röset är en hällkistegrav (fig. 5).

Figur 5. Röset L1954:1250 från ÖNÖ.

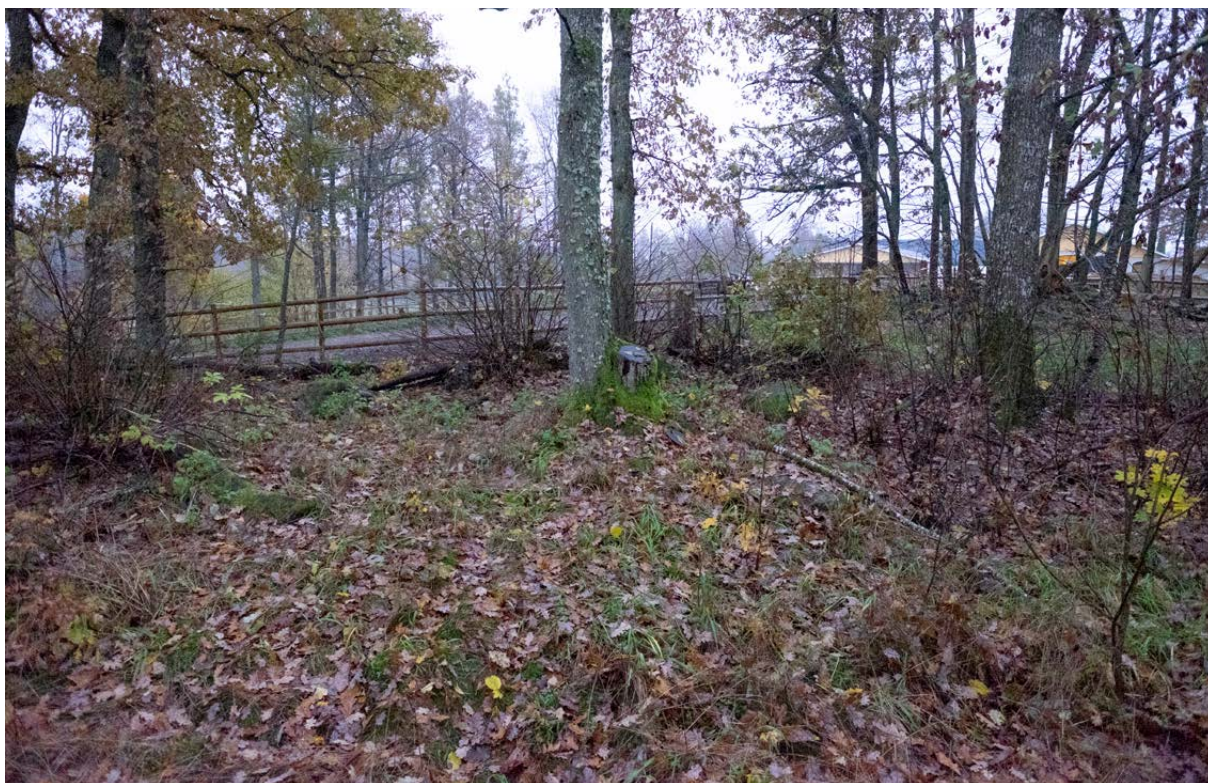
L1954:1109 har i Fornsök beskrivits som en stenkrets eller domarring. Idag står några enstaka större stenar kvar mellan gravarna L1954:1250 och L1954:1251. Det som talar för att det rör sig om en stensättning är snarare dess placering mellan de andra två gravarna än dess befintliga uppbyggnad (fig. 6).

Figur 6. Stenkretsen L1954:1109, från nordväst. De övermossade stenarna var svåra att urskilja och ligger separerade från varandra. Hällkistegraven L1954:1251 syns i bakgrunden till höger.

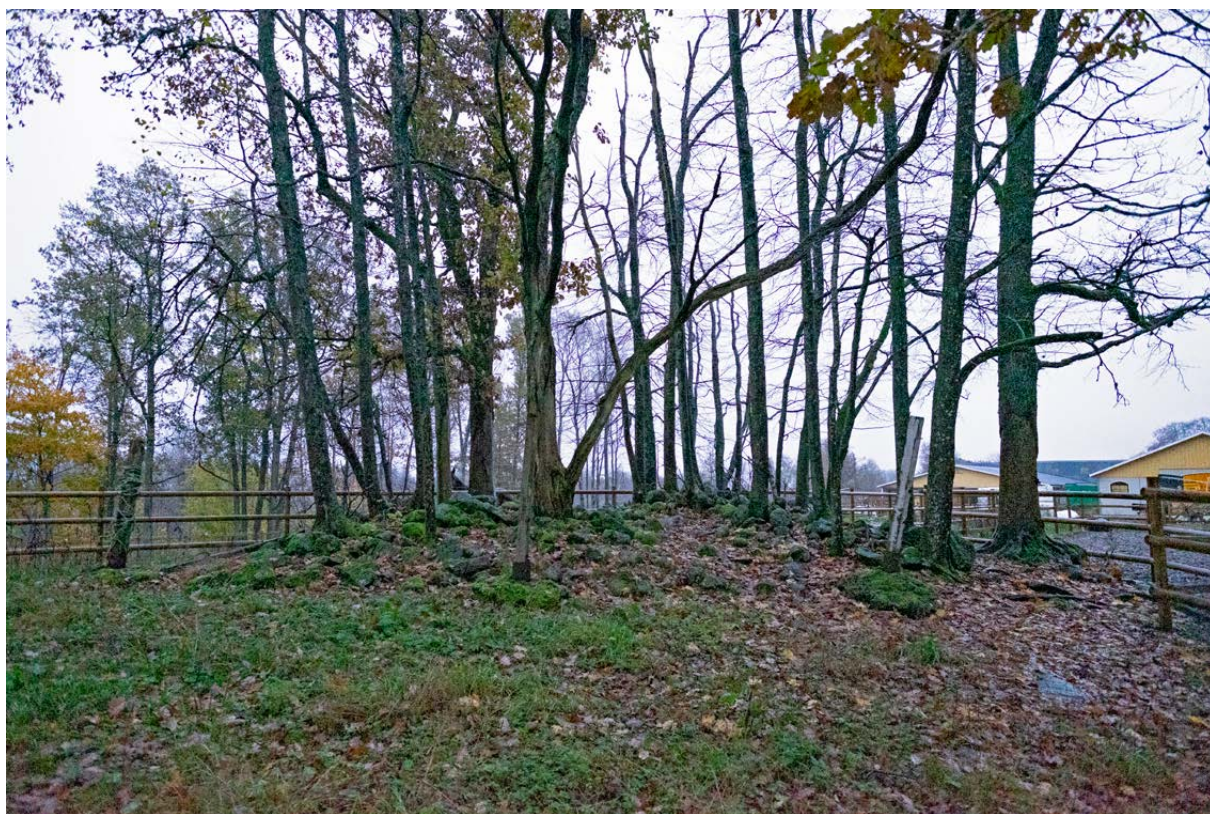
Figur 7. Graven L1954:1251 från väster.

L1954:1251 utgörs av en stensättning som är lite högre och större i diametern än L1954:1250. Till skillnad från L1954:1250 verkar röset ha en bättre definierad kantkedja på dess södra sida. En försänkning i mitten tyder på att en hällkista finns i röset. Främst rösets västra sida och marken omkring är störd av gamla staketstolpar samt senare tillväxt av träd (fig. 7).

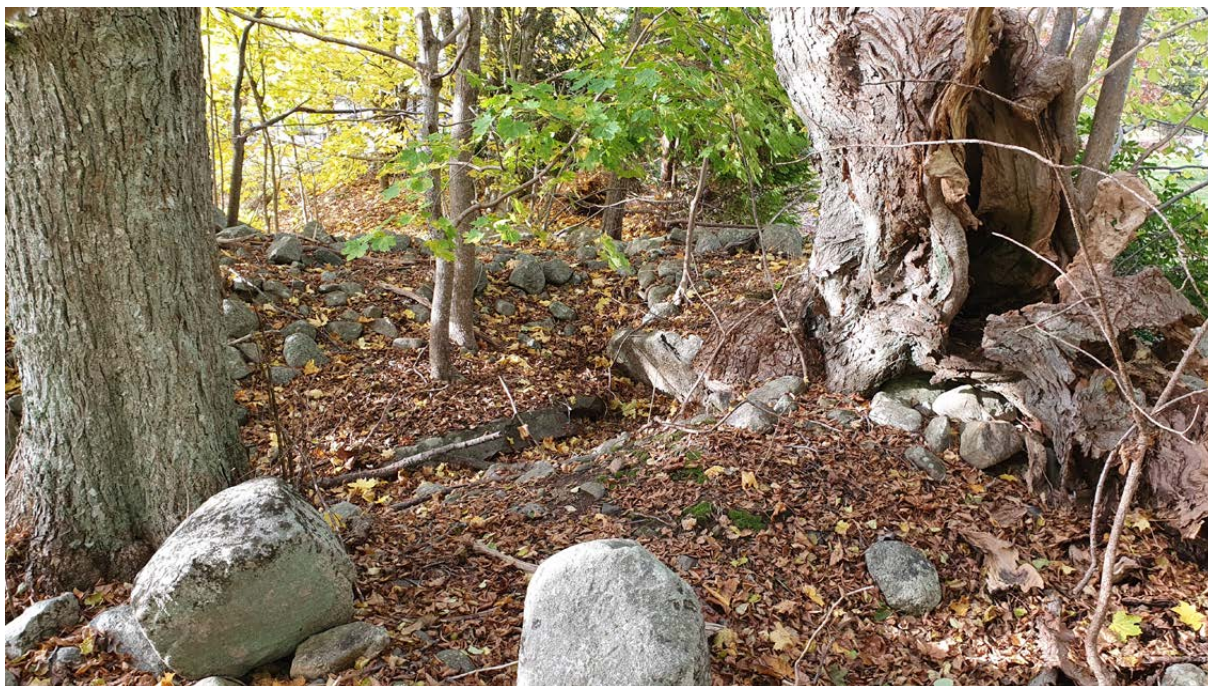
Den registrerade graven L1954:1836 är större och bättre bevarad än gravarna som ligger på Ekebackens norra sluttning. Flera hällar ligger kvar i röset (fig. 8). De är delvis omkullfallna men de definierar tydligt en hällkista som har varit ca 2,5 m lång (nordsydlig riktning) och 1 m bred. Även om denna grav är bättre bevarad än de andra gravarna i området är den märkbart störd av ett flertal träd som har vuxit bland stenarna, se fig. 4. Ovanpå och omkring högens södra del ligger stora stenar oregelbundet upplagda, vilket

Figur 8. Hällkistan i graven L1954:1836, syns mellan lindarna. Bilden är tagen från öster.

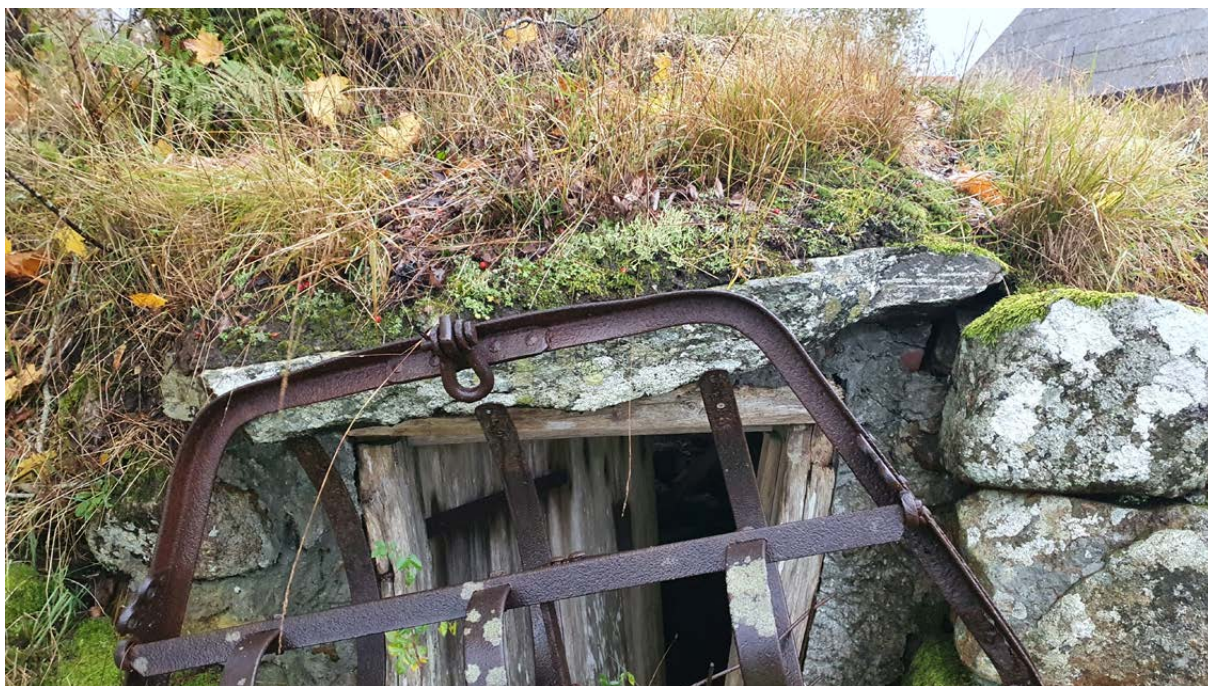
tyder på att fornlämningen använts som odlingsröse i modern tid. Fastighetsägaren (Alvesta Blädingeås 2:3) berättade att han lekte i hällkistan som barn. Han har hört historien av hans far att släktingar under slutet av 1800-talet använde en stor häll från graven som tak i en jordkällare. Denna anlades strax väster om byvägen, ungefär 80 m sydväst om L1954:1836. Okulär inspektion av jordkällaren ger tydligt intryck att historien är trolig, se fig. 9.

Figur 9. Överstycket på jordkällarens dörr kommer sannolikt från hällkistan i L1954:1836. Överstycket/hällen syns direkt bakom den rostiga plojen på bild.

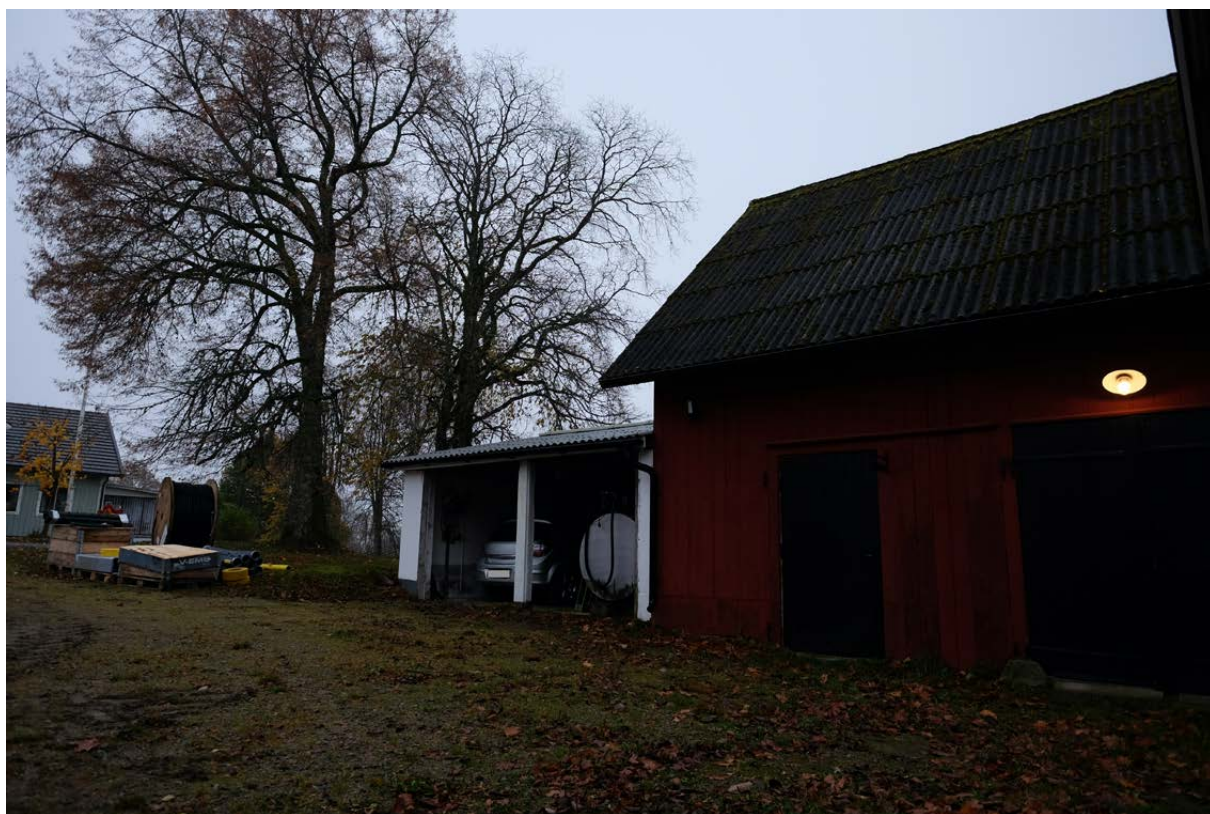
Figur 10. L1954:1914 är platsen för ett borttaget röse. Enligt uppgift togs röset bort för att bygga garaget på 1930-talet.

L1954:1914 är platsen för en borttagen hällkista som, enligt togs bort på 1930-talet när man byggde ett garage i anslutning till den befintliga ladan. Hällkistan var uppenbarligen välbevarad. Enligt Fornsök kartlades graven under inventering 1928–29 (Berggren 1929). Det tyder på att de muntliga berättelserna stämmer. Fastighetsägaren berättade också att lindarna som står längs

vägen, bara 15–20 m öster om garaget, hade vuxit i ett annat röse som tagits bort. Denna uppgift kan dock inte bekräftas. Däremot tyder de tillgängliga uppgifterna på att L1954:1914 är inmätt ungefär 5–10 m väster om dess sannolika läge (direkt under garageutbyggnaden som syns tydligt i fig. 10 och i ortofotolagret i Fornsök).

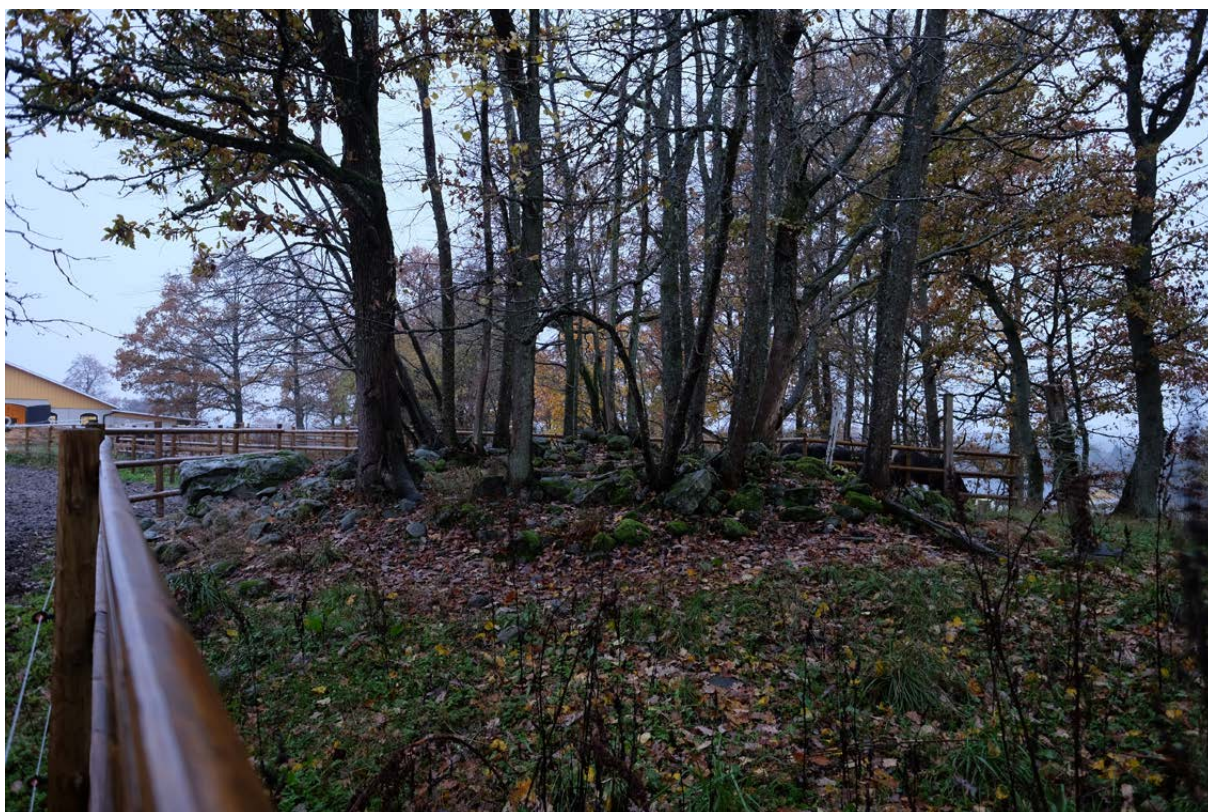
Ingen känd fornlämning påverkades av schaktningsarbetet för elnätsrenoveringen, och inga nya fornlämningar påträffades. De tre fornlämningarna L1954:1251, L1954:1109 och L1954:1250 är störda av växtligheten och moderna jordbruks- och djurhållningsaktiviteter (fig. 11). I framtiden

Figur 11. Hällkista L1954:1251 som ligger direkt intill två anslutande hästhagar och spår av tidigare staket tyder på att gravens kant har påverkats av modern aktivitet. Den senaste staketrenoveringen har tydligt undvikit fornlämningen. Närheten till staketet signalerar ändå att fornlämningsområdet bör skyddas.

bör man undvika att stängsla allt för nära dessa gravar.
