# Schaktningsövervakning i Norra Järnvägsgatan/ Kungsgatan

Arkeologisk förundersökning 2022

Norra Järnvägsgatan (L1953:1681, Växjö 10:14), Växjö socken,  
Växjö kommun, Kronobergs län, Småland

Arkeologisk rapport 2023:11

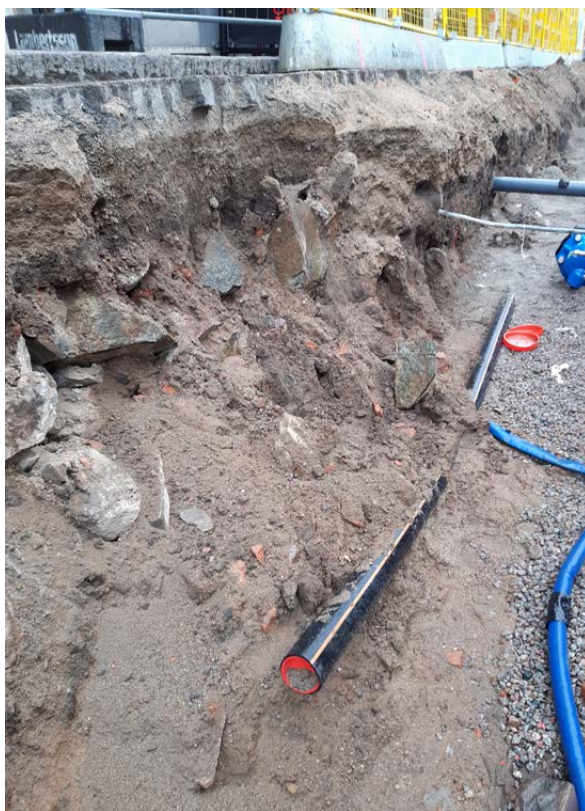
sporadiska rester av ett brunt humöst lager, utan fynd. Resterna av lagret var ca 0,6 meter långt och 0,05 meter tjockt och påträffades ca 1,2 meter under dagens marknivå. Det tolkades som en eventuellt tidigare markyta (kontext 14), se fig. 8.

Figur 8. Ett tunt brunt humuslager i botten av schaktet tolkades som en äldre markyta (kontext 14). Foto från Ö.

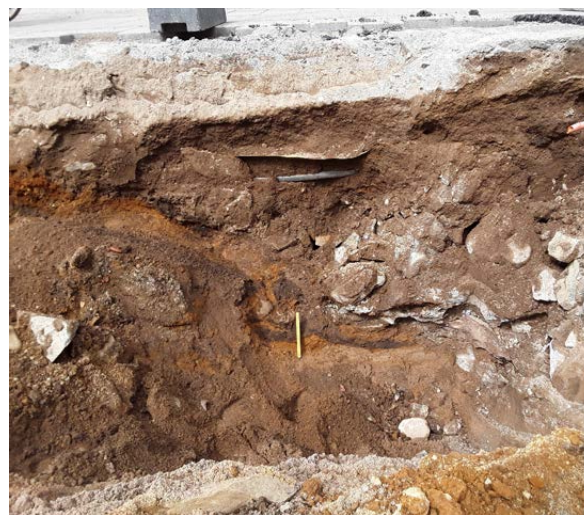
Schakt 2. Större delen av schaktet upptogs av tre stora betongrör, varav endast ett var känt sedan tidigare samt ytterligare ledningar i den östra delen. Längst i norr i schaktet anslöt schaktet till schaktningen för fjärrvärme i Kungsgatan (ärende Lst dnr: 431-3723-2021). Precis i skiftet mellan de olika schakten var en större grop (kontext 1) som var igenfylld med flisiga stenar 0,3–0,5 meter stora (fig. 6 och 7). Mellan stenarna var det luftigt och de låg utan någon inbördes ordning. Det var även ett betongfundament till en stolpe ned-satt ibland stenarna. Under lagret var det orörd sand. Gropen tolkades som en igenfylld grop. I västra schaktkanten, i kanten av gropen, fanns

Figur 7. Gropen (kontext 1) som anslöt till schaktningarna för fjärrvärme i Kungsgatan. Foto från SSO.

Vid schaktningsövervakningen som gjordes i samband med schakt för belysningsstolpar samt något mer sammanhållna större ytor konstaterades att det inte fanns några bevarade äldre lämningar inom dessa ytor. Fundamenten skulle grävas ner till ett djup av 2 meter och i varje schakt påträffades ett flertal sedan tidigare nedgrävda ledningar, vissa kända men ett flertal som man inte hade kunskap om sedan tidigare. Det kunde konstateras att alla de nu aktuella ytorna var schaktade sedan tidigare. De enda äldre lämningar som påträffades var gropen och den möjliga äldre markytan inom schakt 2. Gropen bedöms inte vara äldre än 1800-tal.
