# Schaktningsövervakning för ledning inom Hollstorp 7:41

Schaktningsövervakning 2022

Hollstorp 7:41 (L1953:2477), Växjö socken, Växjö kommun, Kronobergs län, Småland

Arkeologisk rapport 2022:24

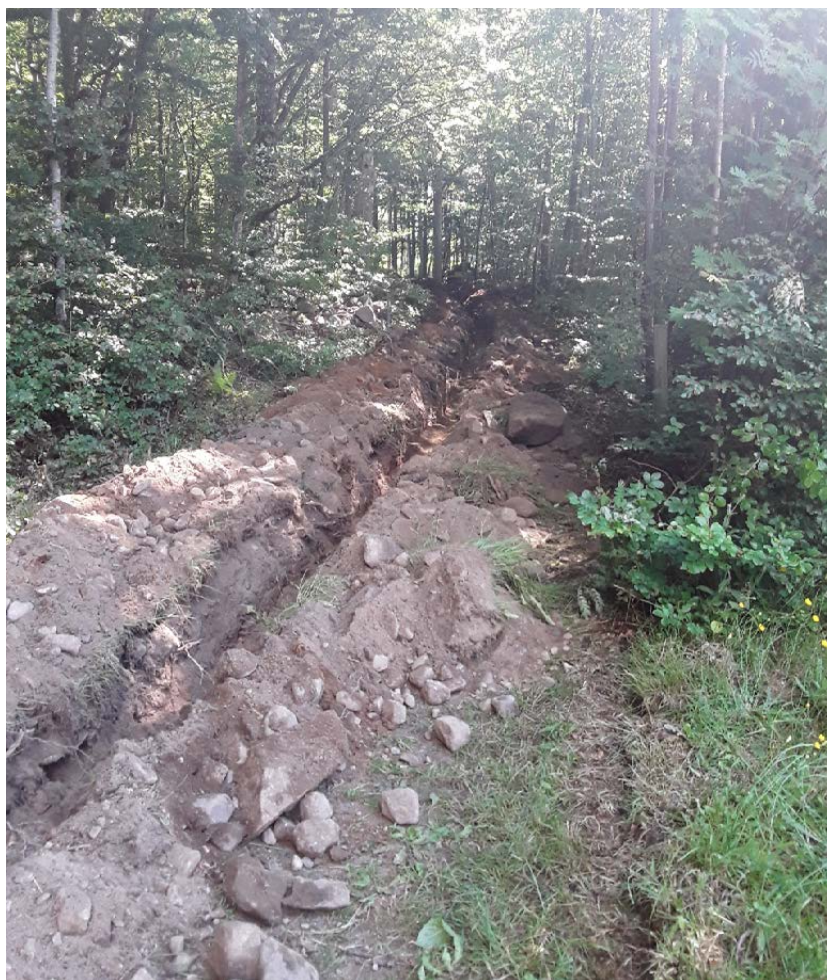
Schaktningsövervakningen gjordes på ca 70 meter lång sträcka från schaktets början i väster mot öster. Bredden på schaktet var mellan 0,3–0,4 m brett och 0,6 m djupt (fig. 4). Den sterila marken bestod av fin sand.

Vid schaktningen, som gjordes helt i den befintliga markvägen, kunde man se att det redan

tidigare schaktats ner till orörd nivå och att vägen förstärkts med sten, sand och trasiga tegelpannor. Eventuella lämningar som ingått i fornlämningsområdet och som kan ha funnits innan vägen anlagts har förstörts sedan tidigare. Vid schaktningsövervakningen påträffades inga lämningar eller fynd. Förutom schakt för ledningen så skulle inga ytterligare ytor schaktas.

Figur 4. Foto på del av schaktet taget från väster.

Den fossila åkern L1953:2477 utgjordes av ett ca 550x200 meter stort område med ungefär 250 röjningsrösen. Rösena är mellan 3–7 meter i diameter och 0,2–0,5 meter höga. De varierar i utseende/uppbyggnad men alla ger ett ålderdomligt intryck. Den nu aktuell undersökningen gjordes i den södra utkanten av fornlämningen. Den skogsväg som anlagts på platsen vid ett tidigare

skede kan ha förstört eventuella lämningar inom undersökningsytan och inga lämningar påträffades inom den yta som skulle exploateras.
