# Förundersökning inför VA i Kolstad

Förundersökning 2022

L1959:8495, L1957:2574, Kolstad 39:32 m.fl.

Arkeologisk rapport 2022:12

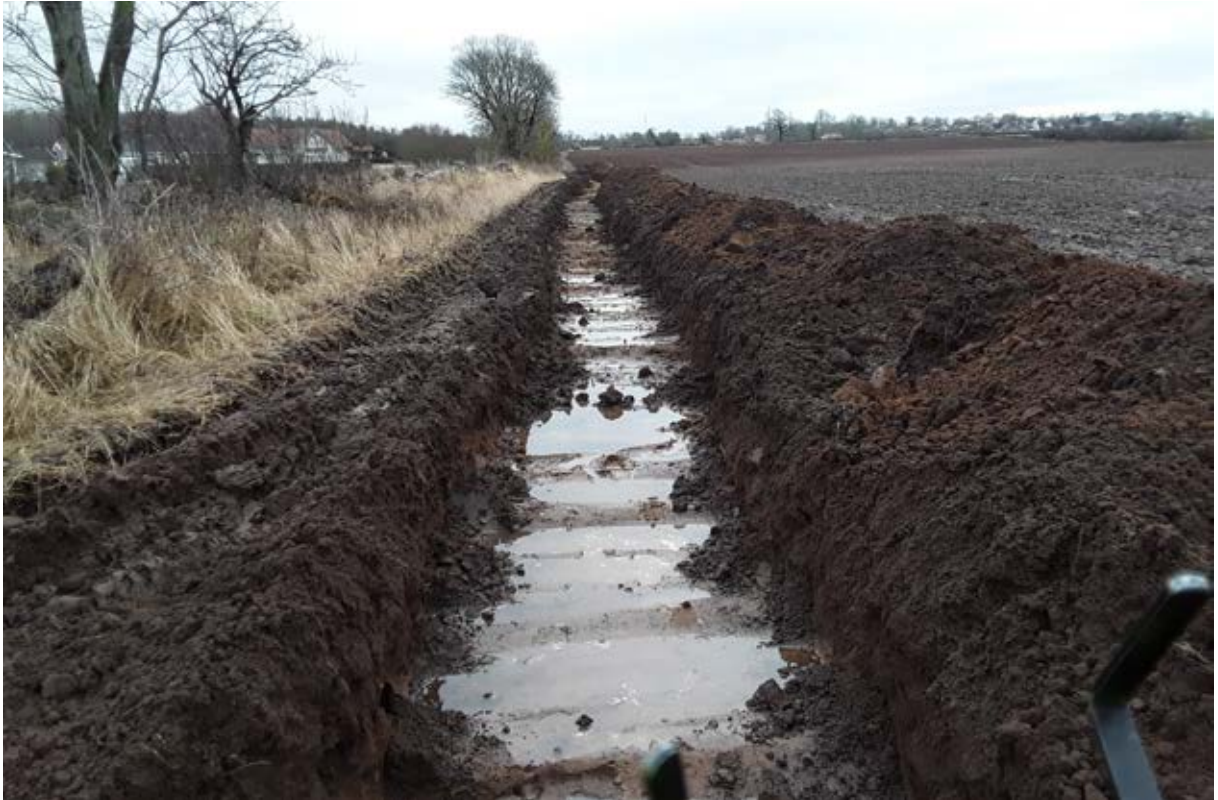
Fig 4 Foto över schakt 1 från NV.

Vid undersökningen grävdes två schakt i den del som utgjordes av åkermark (fig 4). Schakten var ca 1,1 meter breda och djupet varierade mellan 0,2 och 0,6 meter. Undergrunden varierade mellan stenig kalkstensmorän och fin sand. Schakten vattenfylldes delvis vid schaktningen. I schaktet påträffades en diffus sotfläck som mättes in (se fig. 3). Dock fanns inget daterbart material i anläggningen.

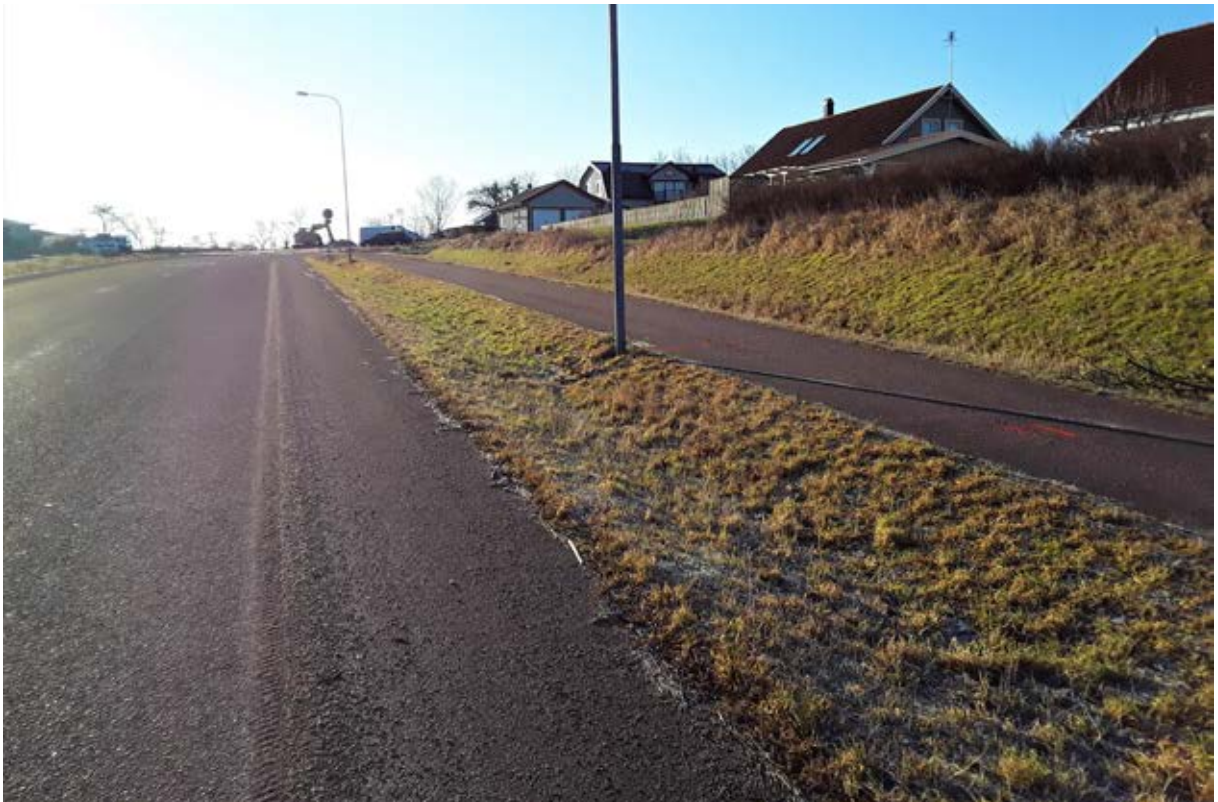
Fig 5. Provschakt togs upp i den södra slänten till cykelbanan (till höger i bild). Foto från NV.

I de schakt som låg i den västra delen, schakt 4–9, var den mesta matjorden bortschaktad sedan tidigare. I schakt 4 och 5 var det tydligt att matjorden banats av och det hade i stället påförts grusigare material. Vid förundersökningen kunde det konstateras marknivån i anslutning till cykelbanan hade förändrats i ett tidigare skede. Matjordslagret hade banats av och saknades och marknivån hade kraftigt sänkts (fig 5).
