# Nytt avlopp vid Vittaryds församlingshem

Arkeologisk schaktningsövervakning 2020/2021

L1953:6104, Vittaryd 3:4, Vittaryds socken, Ljungby kommun, Kronobergs län, Småland

Arkeologisk rapport 2021:20

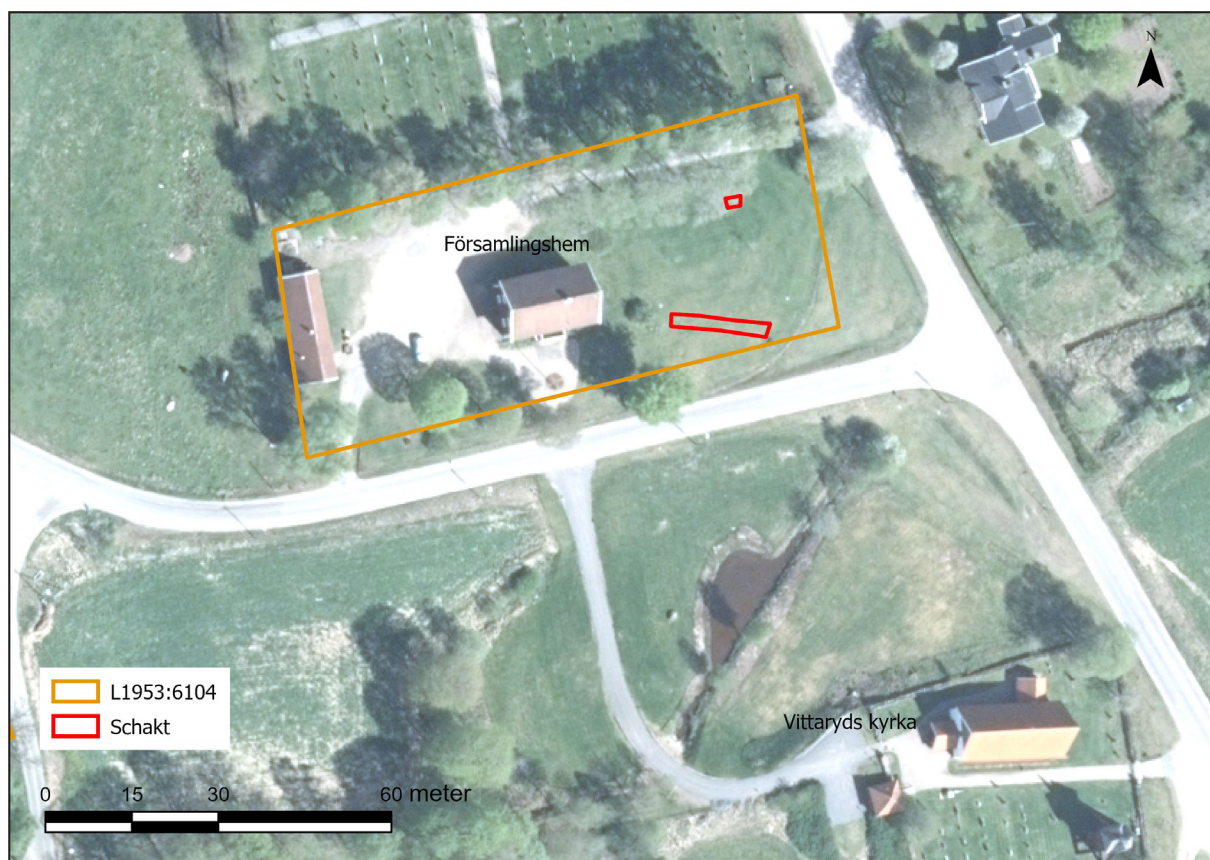
Figur 1. Upptagna schakt inom fornlämningen L1953:6104 och läget i förhållande till Vittaryds kyrka och församlingshem.

Schaktningsövervakningen genomfördes den 3 december 2020 samt 12 april 2021 och omfattade en yta på 46 m<sup>2</sup> för provgrop och ny infiltration (fig. 1).

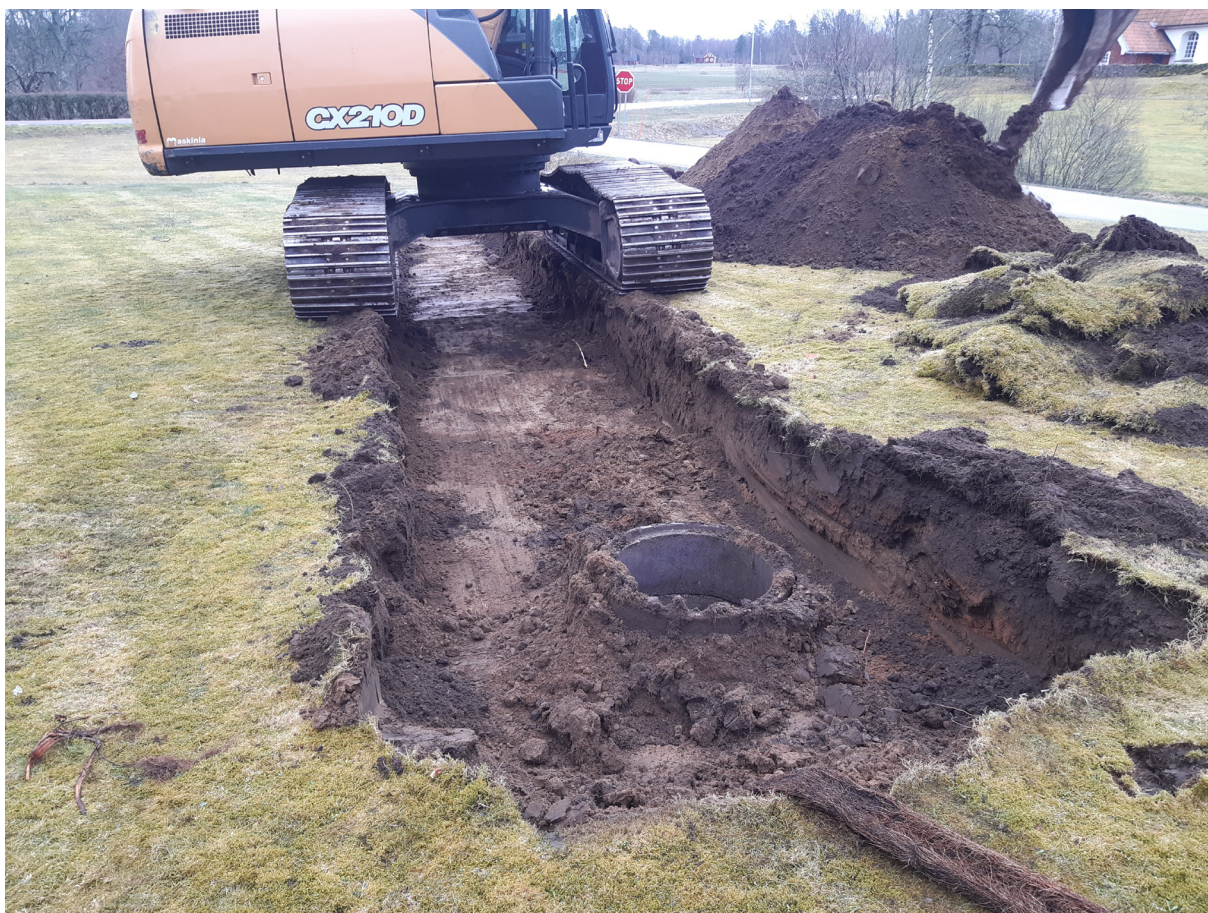
Figur 3. Schaktet för infiltrationen grävdes ner skiktvis. Efter varje nergrävt skikt gjordes en metalldetektering och översiktlig rensning. Foto från V.

Schakten maskingrävdes i tunna skikt från vegetationsnivå och ner i opåverkade markskikt (fig. 3).

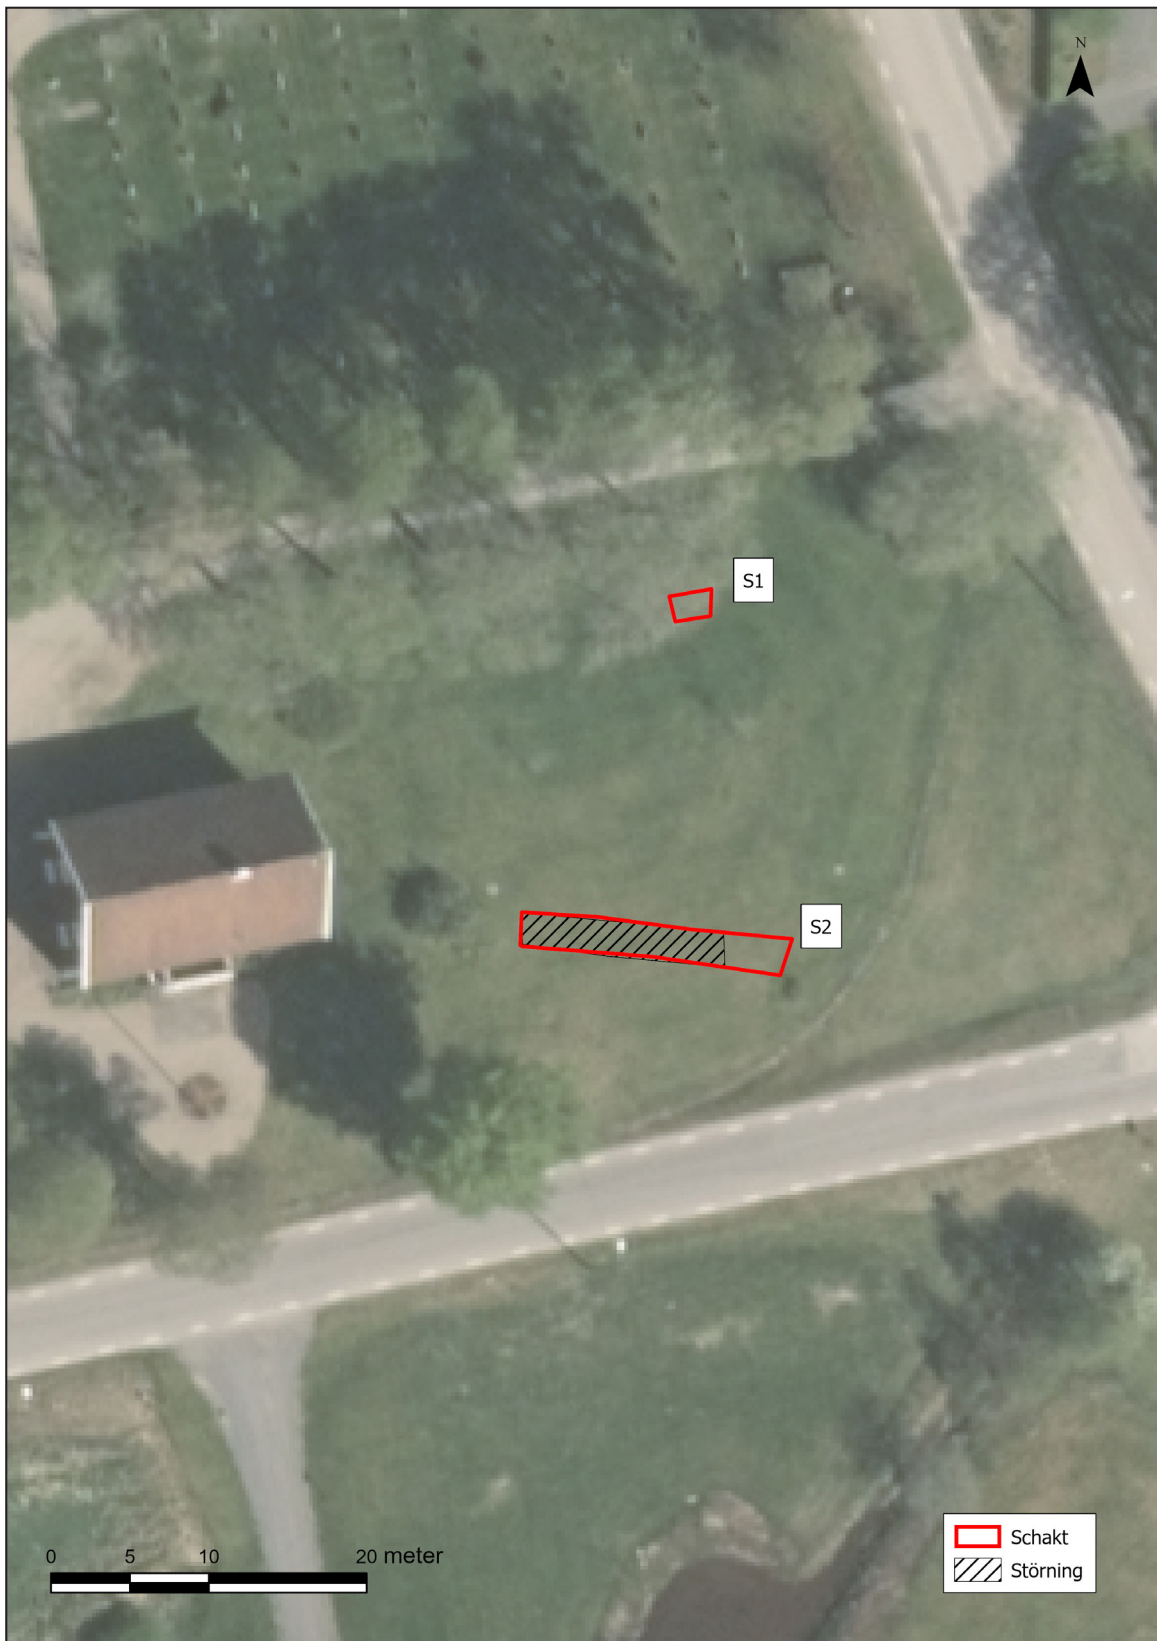
Figur 4. Plan över upptagna schakt. Störningen i schakt 2 utgörs den tidigare nergrävda avloppsledningen och brunnen.

De schaktningsövervakade ytorna omfattade två mindre schakt, S1 och S2 (fig. 4).

Schakt S1 omfattade en 8 m<sup>2</sup> stor provgrop för att undersöka grundvattenförhållanden och markens jordart. Schaktet grävdes den 3 december 2020, nordöst om det befintliga avloppet. De översta 0,35–0,40 m i schaktet utgjordes av vegetationsskikt och matjord som övergick i ljus lätt grusig sand. Mot botten fanns ljusgrå siltig sand. I matjorden hittades en mindre bit bränd lera (ej sparad) samt recent fyndmaterial såsom spik. Schaktet följdes till ca 1,1 m djup.

Schakt S2 grävdes den 12 april 2021 vid den befintliga avloppsbrunnen och omfattade ca 38 m<sup>2</sup>. Den västra delen av schaktet berörde enbart den tidigare sträckningen för avloppet och här var massorna omrörda (fig. 5). De sista ca 4 m av schaktet låg dock utanför det tidigare avloppet och de omrörda massorna. Här utgjordes markskikten av ca 0,35 m grässvål och matjord som övergick i lätt grusig sand. Schaktdjupet följdes ner till ca 1,2 m. I schaktet påträffades enbart recent material såsom spik och fönsterglas.

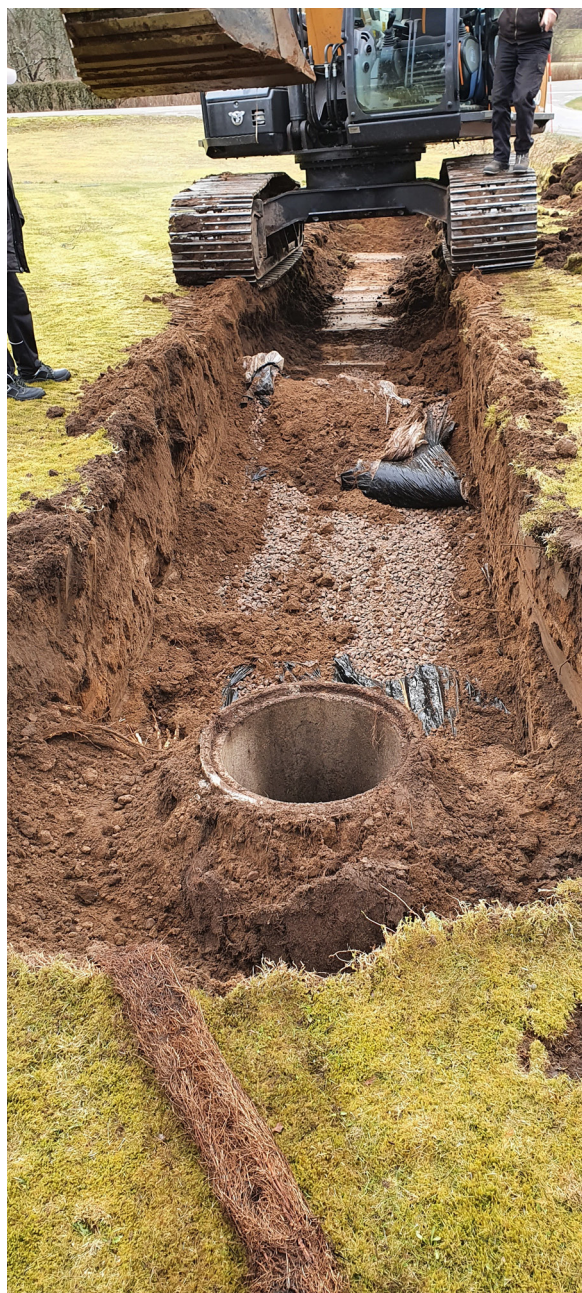
Figur 5. Bädden till det tidigare nedgrävda avloppet. Fotot från V.
