# Stockbåten i Skirsjön

Marinarkeologisk förundersökning 2021

L1951:226, Skirsjön, Hemmesjö socken, Växjö kommun, Kronobergs län, Småland

Arkeologisk rapport 2021:25

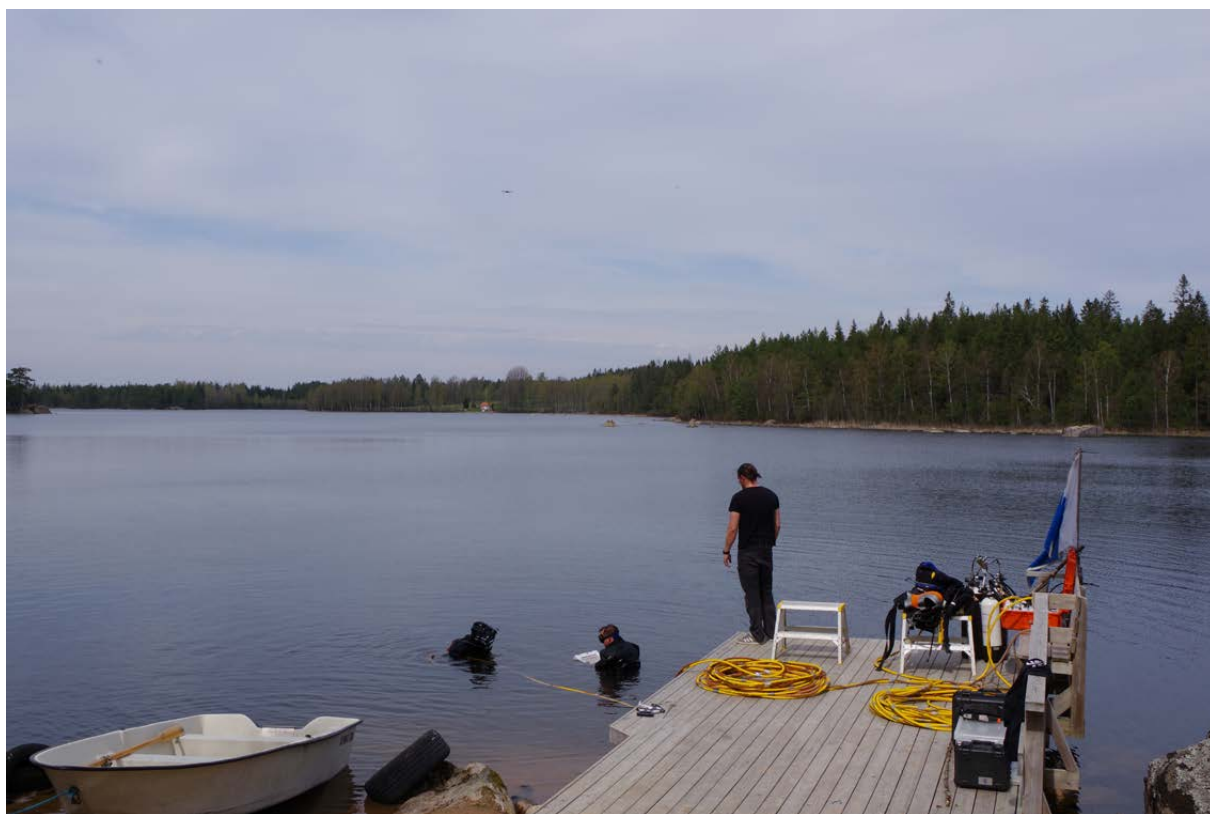
Figur 2. Den marinarkeologiska undersökningen av stockbåten gjordes i Skirsjön, Båten låg på 1,6 meters djup strax väster om bryggan på bilden. Foto taget från sydöst.

Under några dagar i maj 2021 utfördes en marin- arkeologisk undersökning av en stockbåt i Skirsjön i Hemmesjö socken (fig. 2, 3). Stockbåten låg på förhållandevis grunt vatten i sjöns södra del och hade länge varit känd av boende i närområdet. Under fältarbetets gång framkom uppgifter om att stockbåten ska ha tagits upp på land på 1970-talet för att sedan, efter konsultation med Smålands museum, lagts tillbaka på sin ursprungliga plats. Det är inte otänkbart att åtminstone delar av de skador som kunde iakttas på båten kan ha uppkommit vid detta tillfälle. I samband med att man anlade en brygga i närområdet uppmärksammades stockbåten åter och närboende gjorde en anmälan av fyndet till Länsstyrelsen och detta blev registrerat som en kulturhistorisk lämning, L1951:226.

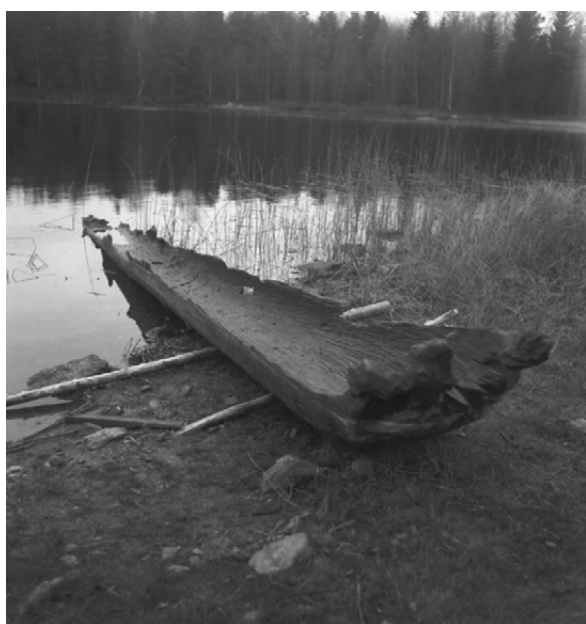
Figur 4. Stockbåt i sjön Lången vid Asa. Foto taget av Jerker Anderbjörk 1940. Smålands museums fotoarkiv (Digitalt museum).

Även i Kulturens samlingar i Lund ingår en stockbåt från Kronobergs län. Den påträffades i Skärsjön vid Markaryd och skänktes till museet 1912 (inventarienummer KM 2259). Nämnas kan även att det i Smålands museums fotoarkiv finns bilder av en stockbåt som hittades i sjön Lången vid Asa år 1940 (Digitalt arkiv). Bilderna är tagna av Jerker Anderbjörk som var museichef på Smålands museum (fig. 4). Någon övrig dokumentation av stockbåten finns inte bevarad.

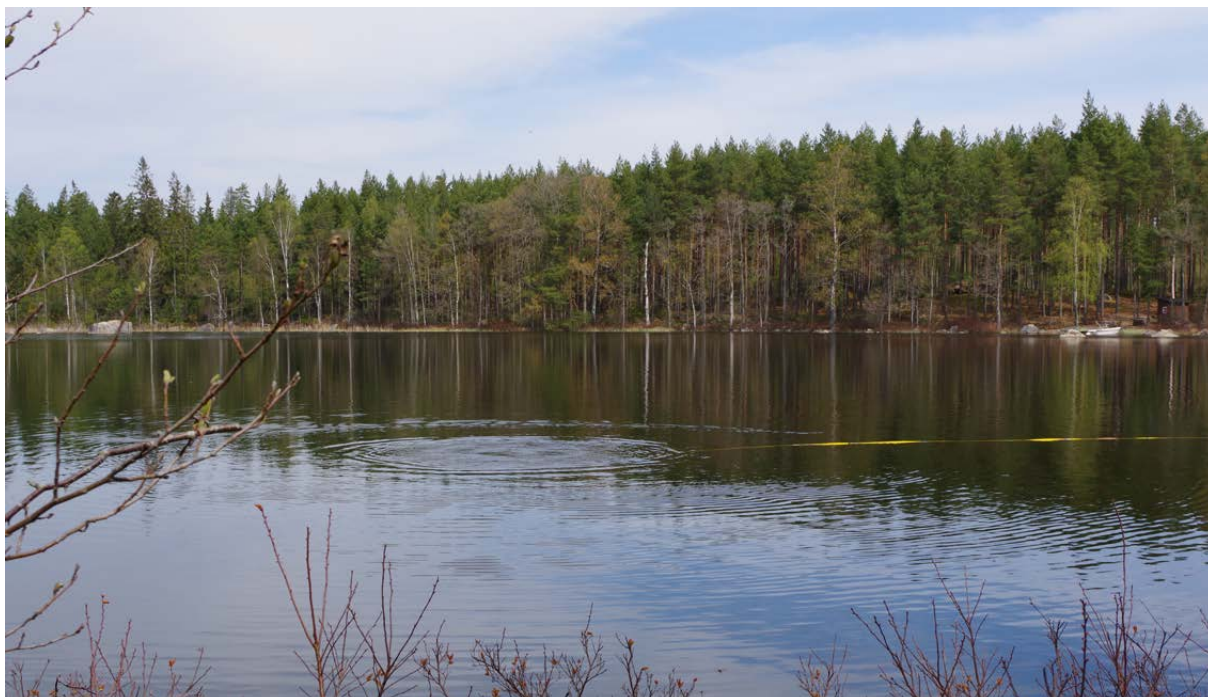
Figur 5. Skirsjön är en högt belägen skogssjö omgiven av mestadels steniga stränder. Fotot visar platsen där stockbåten ligger på sjöbotten. Foto taget från söder.

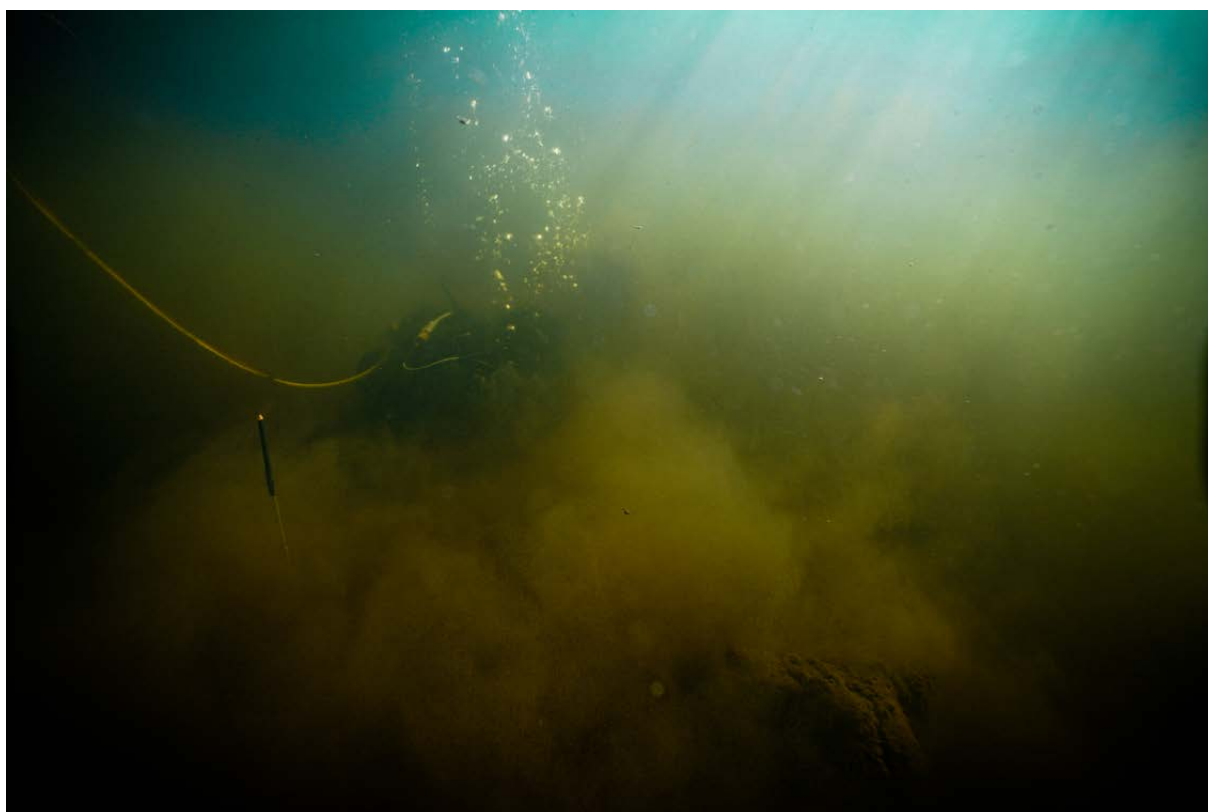
Figur 8. Arbetsbild från dykningen, rensning av sediment. Foto: Edgar Wróblewski, Bohusläns museum.

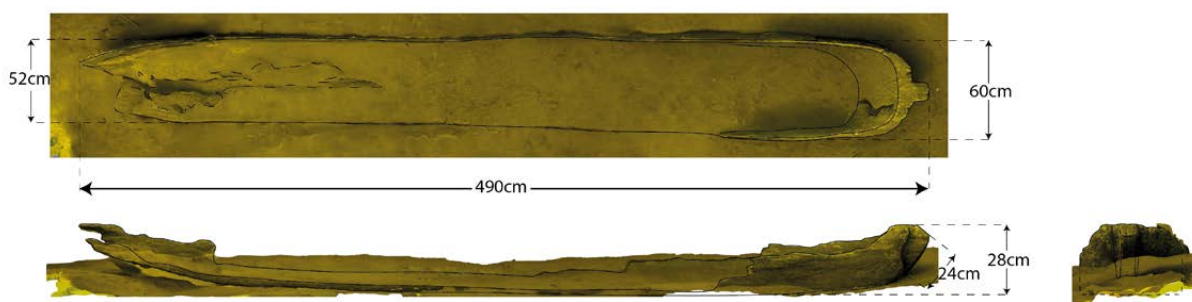
Figur 10. Stockbåten i plan och profil. Fotogrammetri och bildbearbetning: Edgar Wróblewski, Bohusläns museum.

Stockbåten i Skirsjön är konstruerad av en urholkad tallstam och är försedd med en stäv i den ände som tolkats som fören. Den är flatbottnad och svagt rundad, men rektangulär, i tvärsnitt. Sidornas höjd mäter som mest ca 30 cm från botten vid fören. Generellt kan sägas att stockbåtens bevaringsgrad försämras påtagligt akterut

(tab. 1). Runt midskepps är sidorna i princip helt nedbrutna. Akterdelen är kraftigt skadad och har stora längsgående sprickor. Dock kunde det noteras att babord sidas ytterkant delvist bevarats närmast aktern, vilket därför kan ge en indikation på hur ändens ursprungliga form sett ut. Det innebär förmodligen även att båtens ursprungliga längd i princip är bevarad (fig. 10, 11).
