Skogskapellet,
Västra begravningsplatsen

Antikvarisk medverkan vid tillbyggnad av vindfång

Oskarshamn 3:54, Oskarshamn stad, Oskarshamn kommun, Kalmar län, Småland

Kalmar läns museum
Kyrkoantikvarisk rapport oktober 2018

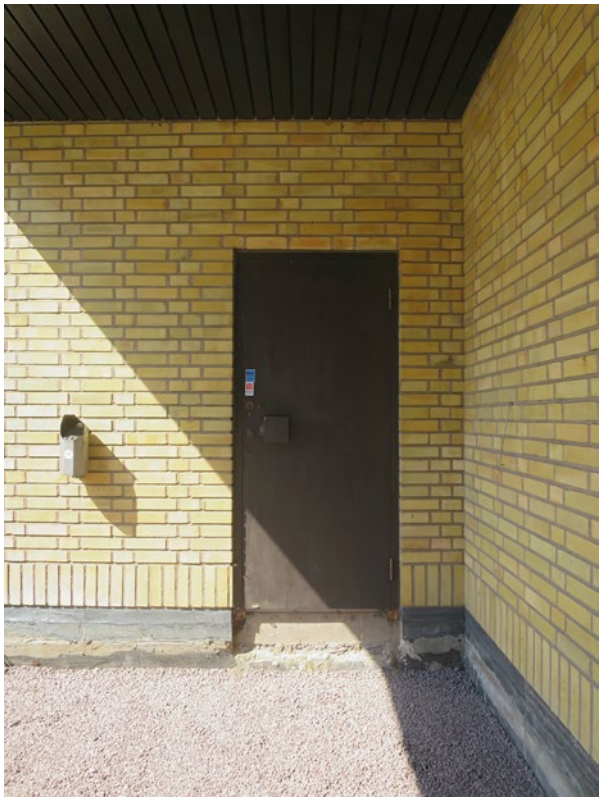
Skogskapellet före åtgärd. Den gamla entrén in till Skogskapellet sedd från utsidan och insidan.

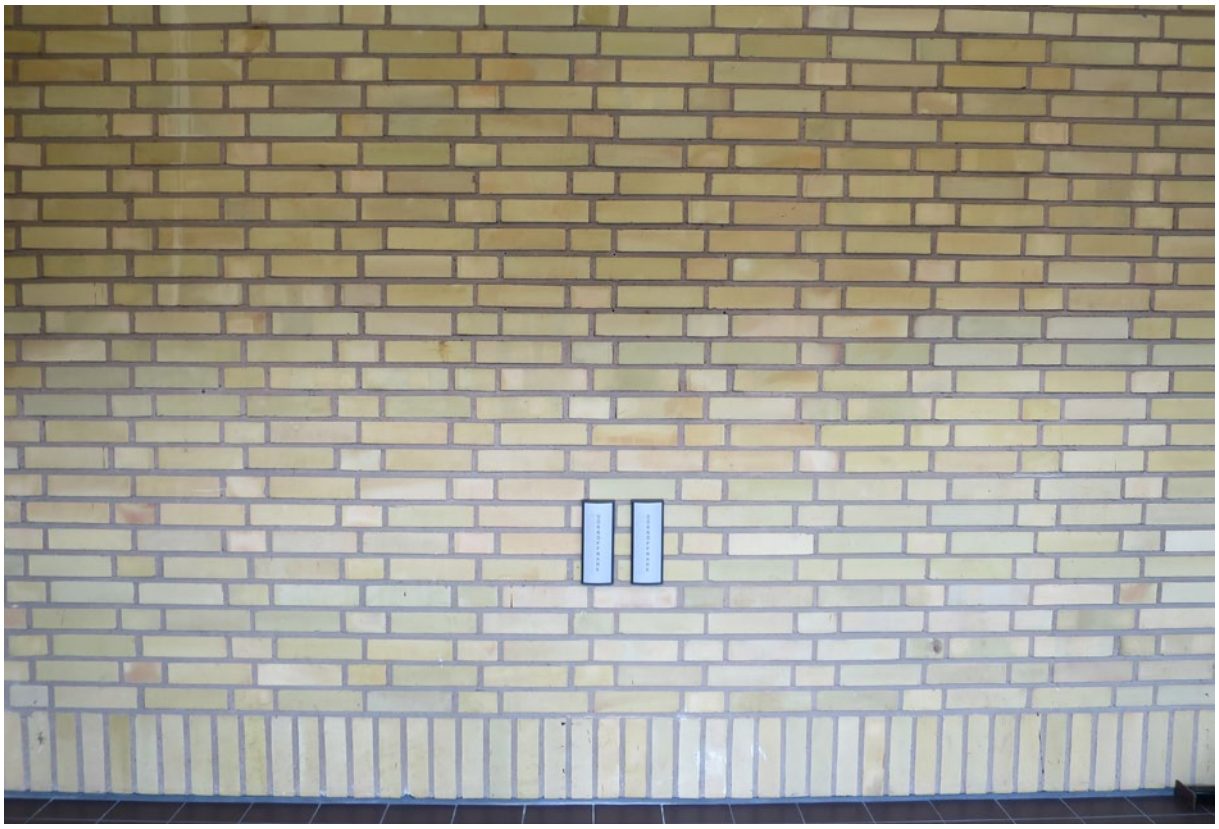
Skogskapellet efter åtgärd. Tillbyggnaden sedd inifrån mot den gamla ytterväggen.

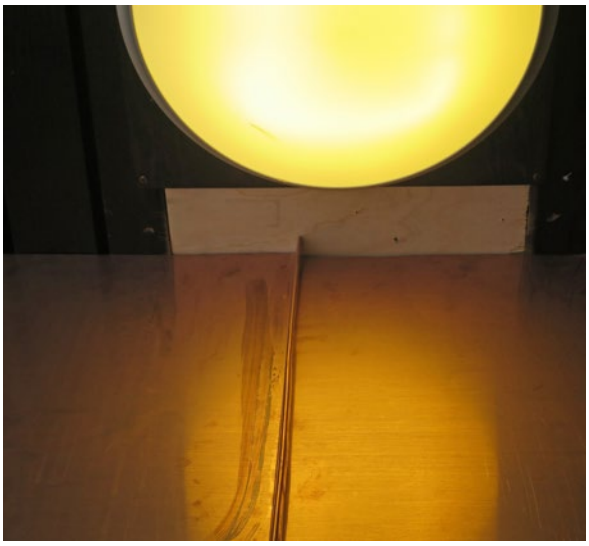
En av de utvändiga armaturerna som satt i baldakintaket fick flyttas en bit österut, då den ”krockade” med tillbyggnaden.

Den utvändiga armaturen som var tvungen att flyttas österut. Hålet som blev efter den gamla placeringen byggdes igen och syns delvis här. Den igenbyggda ytan kommer målas in i samma bruna kulör som omkringliggande ytor.
