# Ladugården i Bötterum

Antikvarisk medverkan vid omläggning av tak och byte av panel

Bötterum 8:1, Långemåla socken, Högsby kommun, Kalmar län, Småland

Byggnadsantikvarisk rapport november 2017

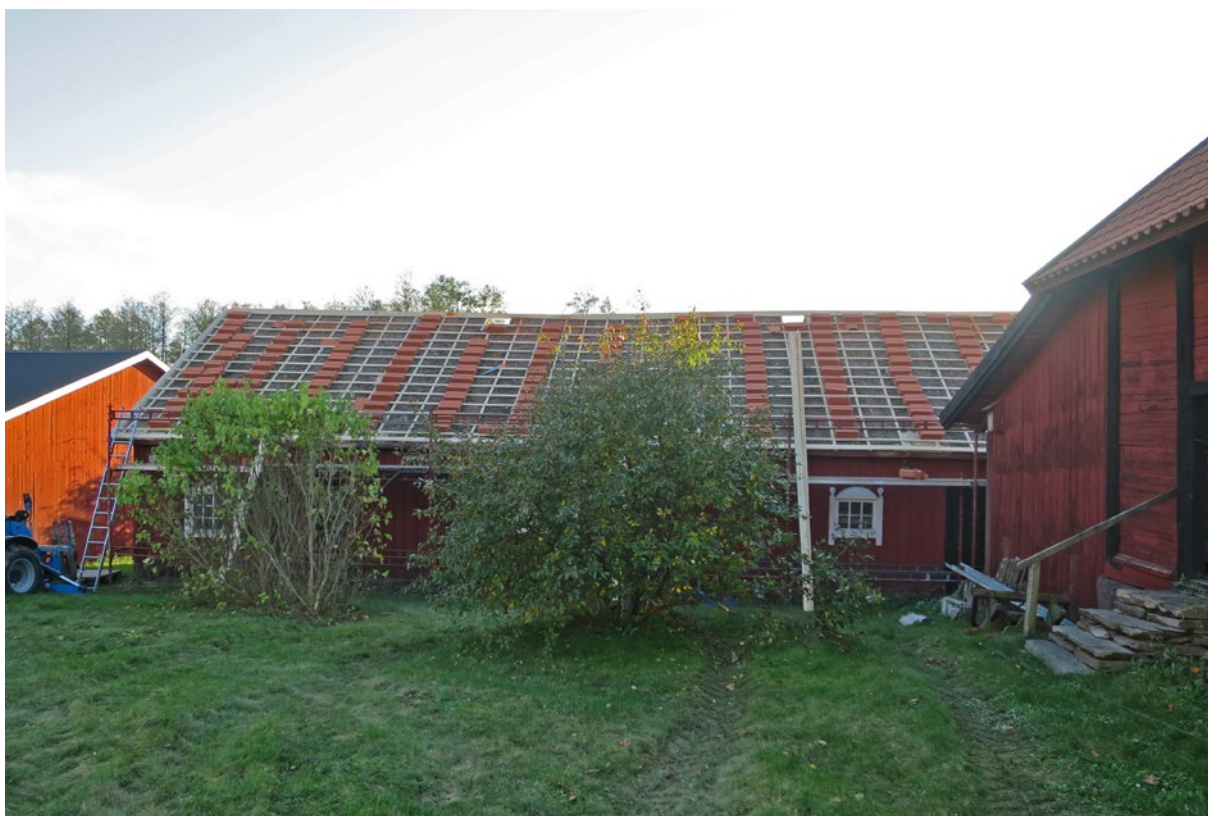
Norra takfallet under pågående renovering.

De befintliga tvåkupiga betongpannorna plockades ned i sin helhet och slängdes. En betongpanna sparades för dokumentation. All underliggande bärläkt revs. På de ställen där sticketaket var skadat lagades detta med nya stickor i furu likt tidigare utförande. Stickorna som användes fanns redan på gården sedan ett tidigare takbyte och var tillverkade av Olle Karlgren, Grimhult i Mönsterås. Sammanlagt byttes ca 2-3 kvm av sticketaket på norra takfallet.

När det underliggande sticketak lagats monterades ny ströläkt och bärläkt ovanpå sticketaket. Därefter lades ett nytt tvåkupigt lertegel från Vittinge över hela takfallet. Den tidigare nockplåten byttes ut mot nya nockpannor i lera av samma fabrikat som det tvåkupiga lerteglet.

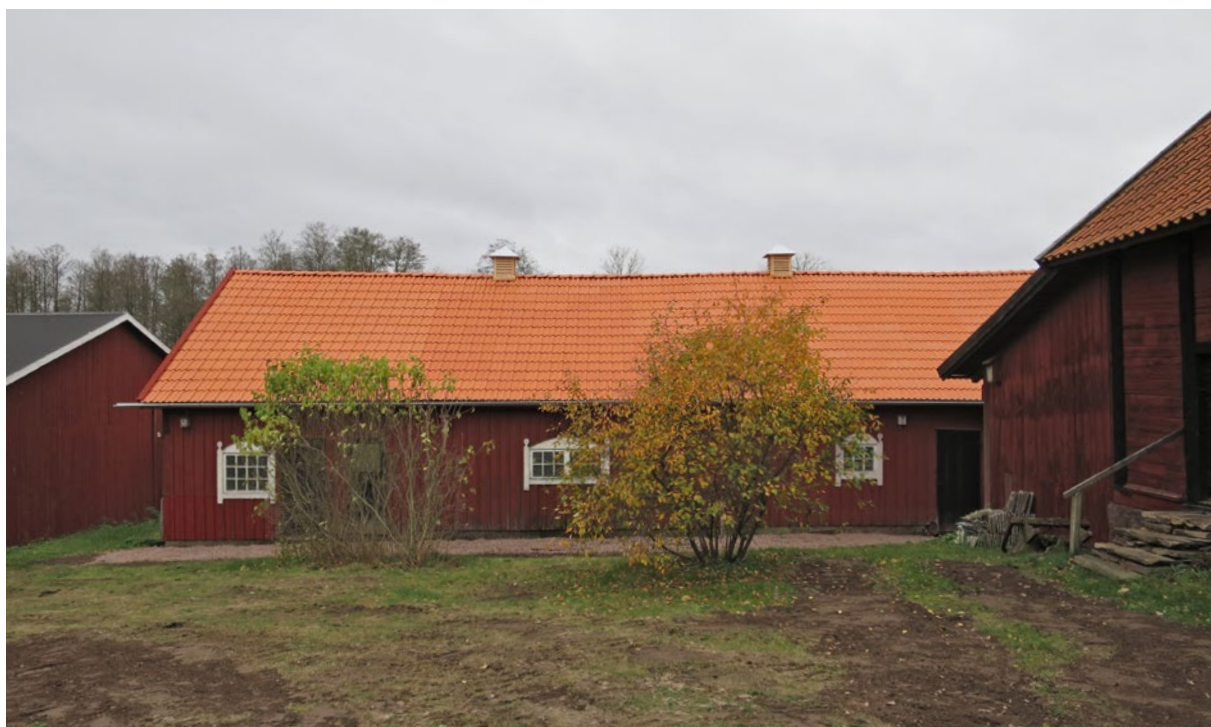
Norra takfallet efter renovering.

Takfotsinklädningen och fotbrädan byttes ut på de ställen där de var rötskadade, med virke som fanns i ladugården. Befintliga vindskivor och stormlister revs och ersattes med nya i furu. Allt utbytt virke målades in med Falu rödfärg.

Den tidigare vattenavrinningen med de olika hängrännorna togs ner. En ny hängränna i galvaniserad plåt monterades längs hela takfallet. Inga stuprör monterades, utan istället drogs hängrännorna ut från gaveln med ca 40 cm. Detta för att det vid nederbörd inte ska stänka upp vatten på fasaden, som i sin tur kan orsaka skador. Se mer under *Kommentarer*.

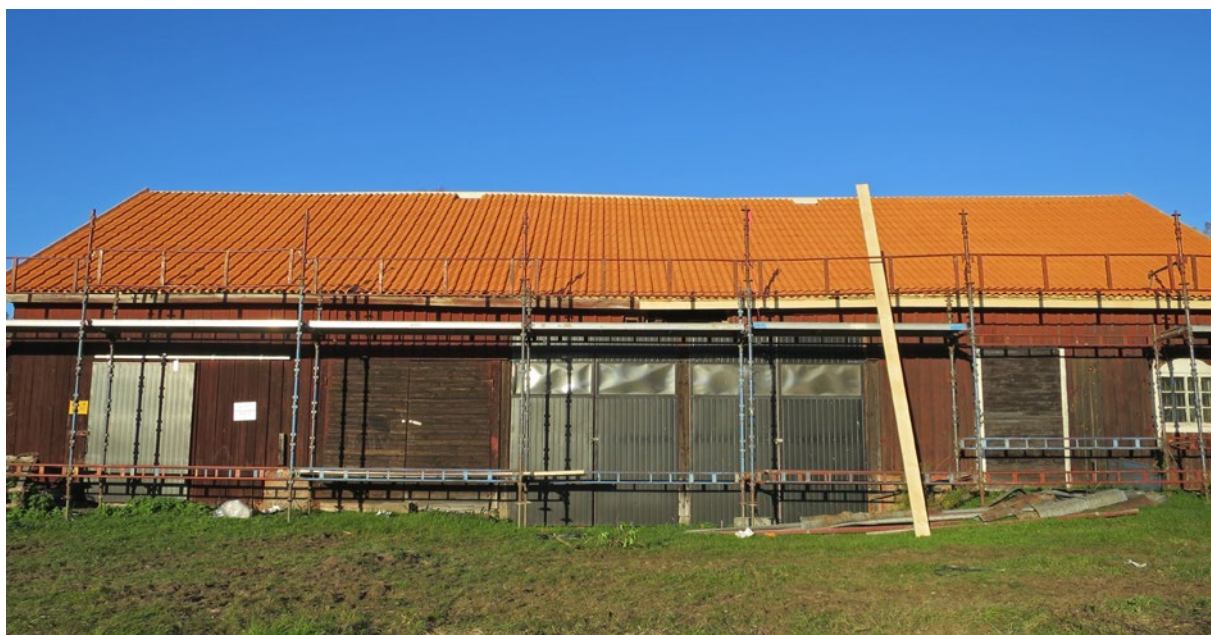
Södra takfallet under pågående renovering. Här är de nya tvåkupiga tegelpannorna lagda. Nockpannor och ventilationshuvor saknas ännu.

Ny ströläkt och bärläkt monterades på det lagade sticketak, och täcktes därefter med ett tvåkugigt lertegel av samma sort som till norra takfallet. Nocken täcktes som tidigare nämnts med nya nockpannor i lera från Vittinge.

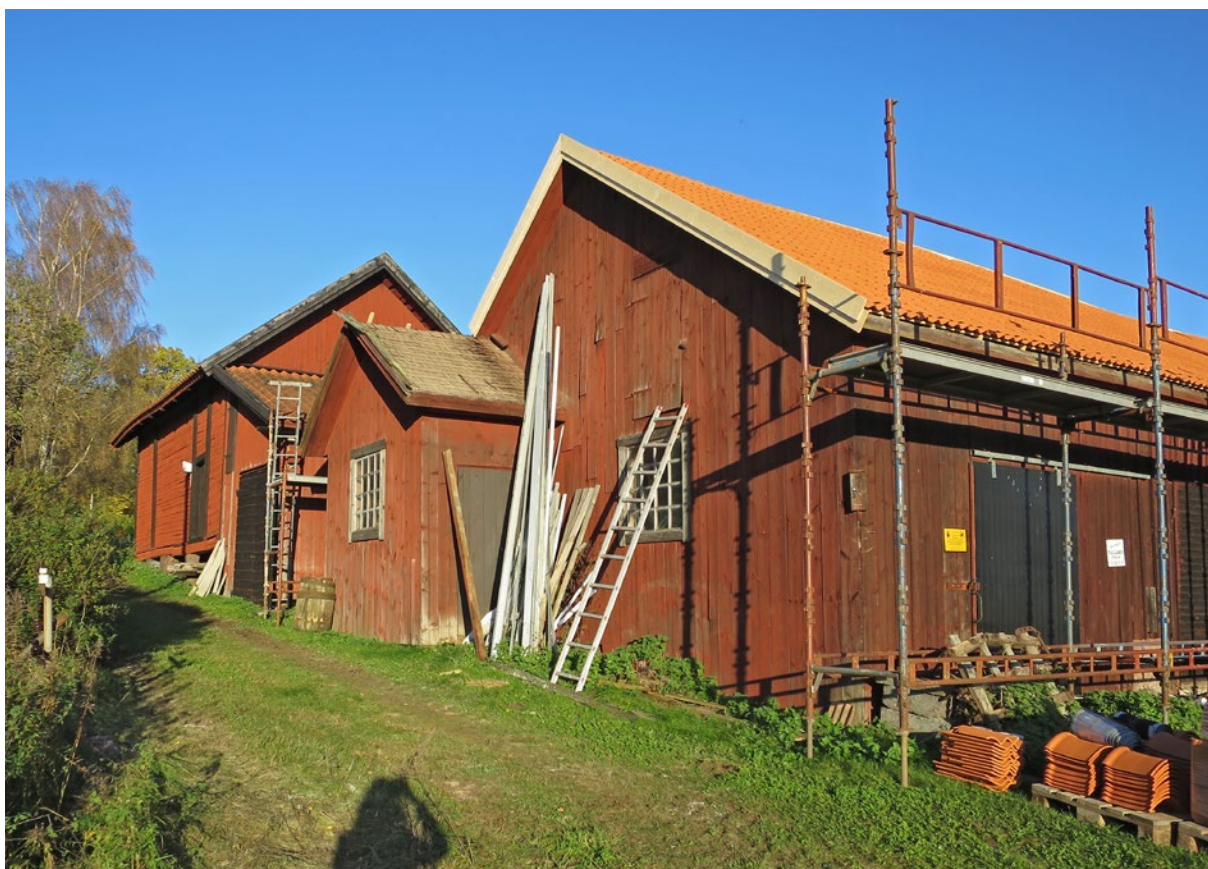
Södra takfallet under pågående renovering. Här har nya vindskivor monterats.

De utstickande takstolsförstärkningarna justerades i storlek och kläddes in likt resterande takfot med virke som redan fanns i ladugården. De delar av takfotsinklädningen och fotbrädan som var skadade byttes ut, även här, mot virke som fanns i ladugården. Befintliga vindskivor och stormlister revs och ersattes med nya i furu. Allt nytt virke målades in med Falu rödfärg.

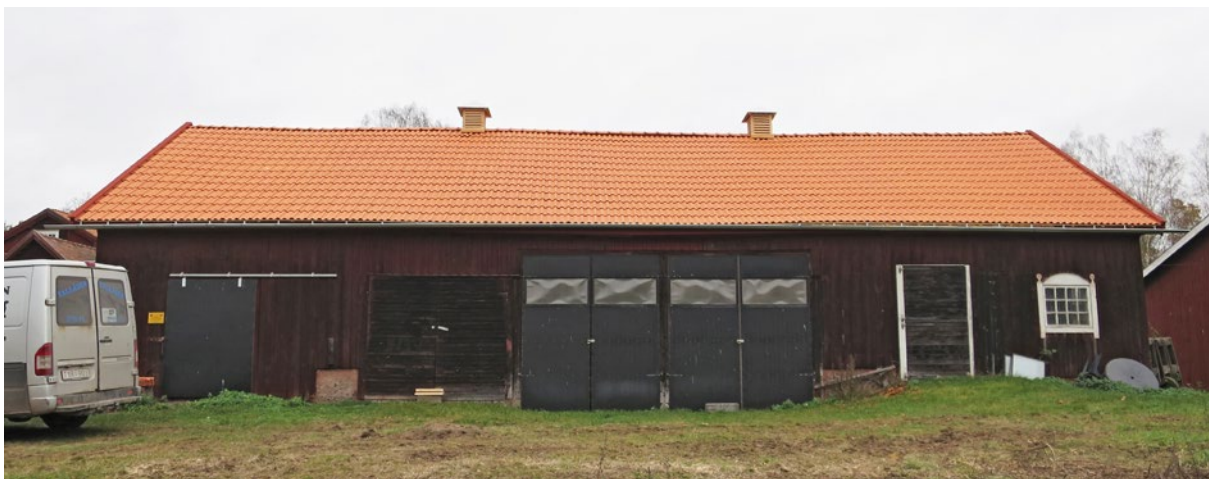
Södra takfallet efter renovering. Nya hängrännor i galvaniserad plåt har monterats.

Den tidigare vattenavrinningen med de olika hängrännorna togs ner. En ny hängränna i galvaniserad plåt monterades längs hela takfallet samt utbyggnaden. Likt södra sidan monterades inga stuprör, utan istället drogs hängrännorna ut från gaveln med ca 40 cm. Se mer under *Kommentarer*.

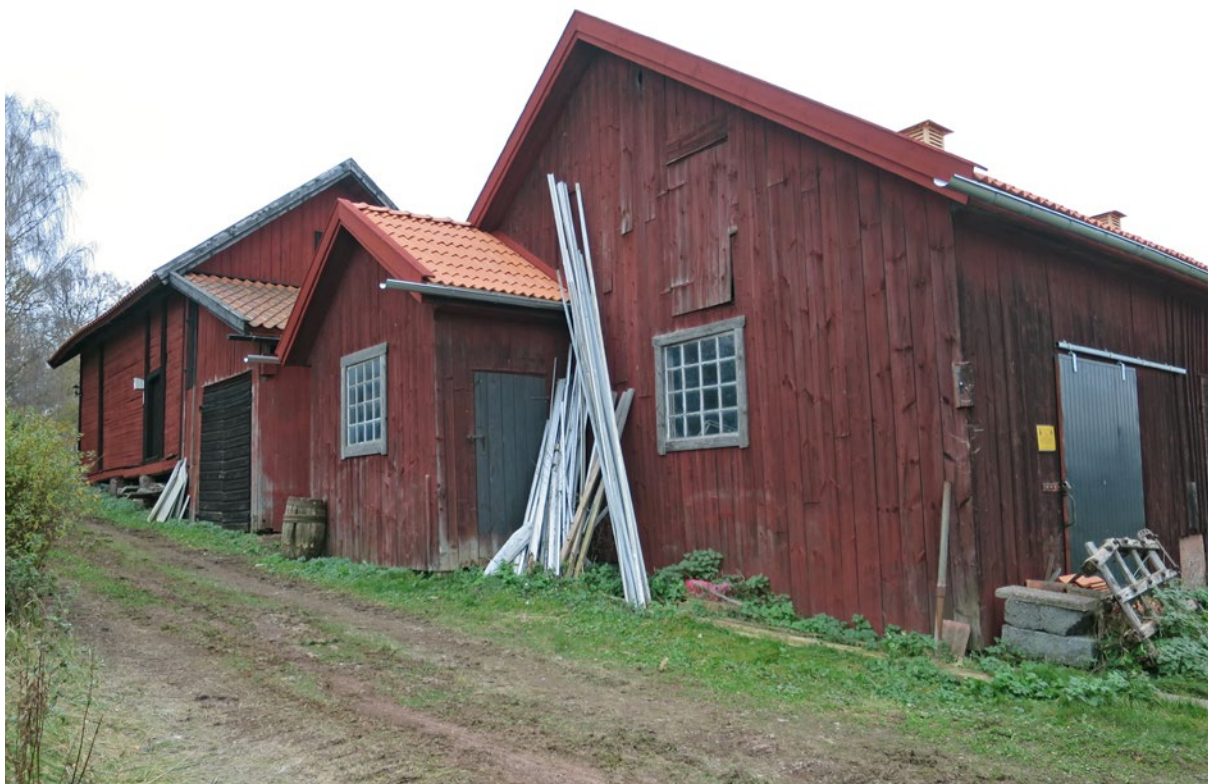
Tillbyggnadens södra takfall och delar av västra fasaden efter renovering. Stormlister och vindskivor är bytta och målade med Falu rödfärg.

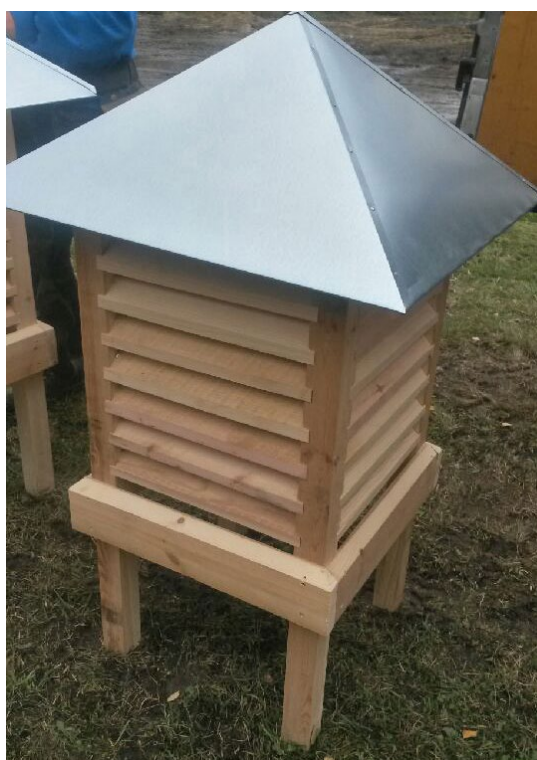
En av de nyttillverkade ventilationshuvorna innan den monterats. Foto: Dea Carlsson.

Då en huv var borta och den andra i väldigt dåligt skick beslutades det att det skulle byggas två nya ventilationshuvor. Den befintliga ventilationshuvorna plockades därför försiktigt ner för en närmare undersökning av utförandet. Därefter tillverkades två exakt likadana huvor som den gamla, med undantaget att det användes kärnfuru istället för gran. Likaså utfördes plåtarbetet på huvornas tak lite annorlunda än tidigare, med en mer överlappande skarv. Se mer under *Kommentarer*.

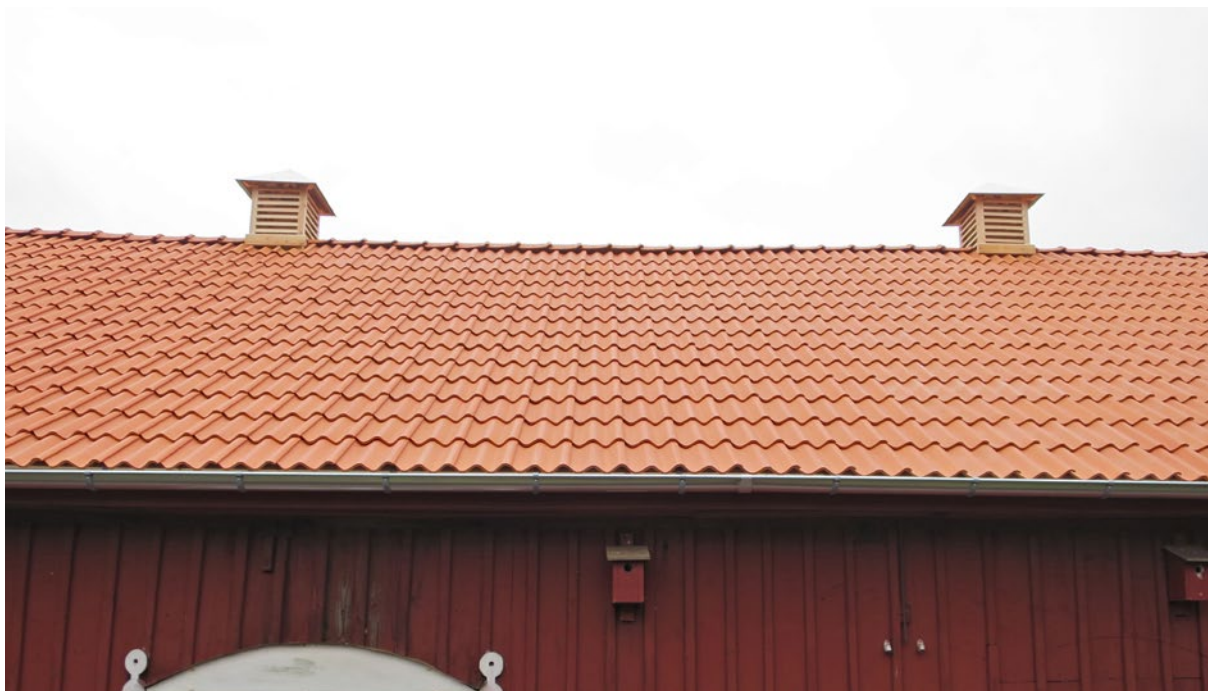
De nyttillverkade ventilationshuvorna från norr, efter att de monterats på taket.

De nyttillverkade huvorna monterades på taket där de tidigare två huvorna varit placerade och fästes med skruv i takstolarna. För att förhindra att vatten skulle rinna in, sågades tegelpannorna till så att de anslöt så tätt som möjligt mot huvornas stomme. Likaså monterades en brädbit mot tegeltaket på huvornas norra respektive södra sidor, för att hindra nederbörd från att ledas in under tegelpannorna.

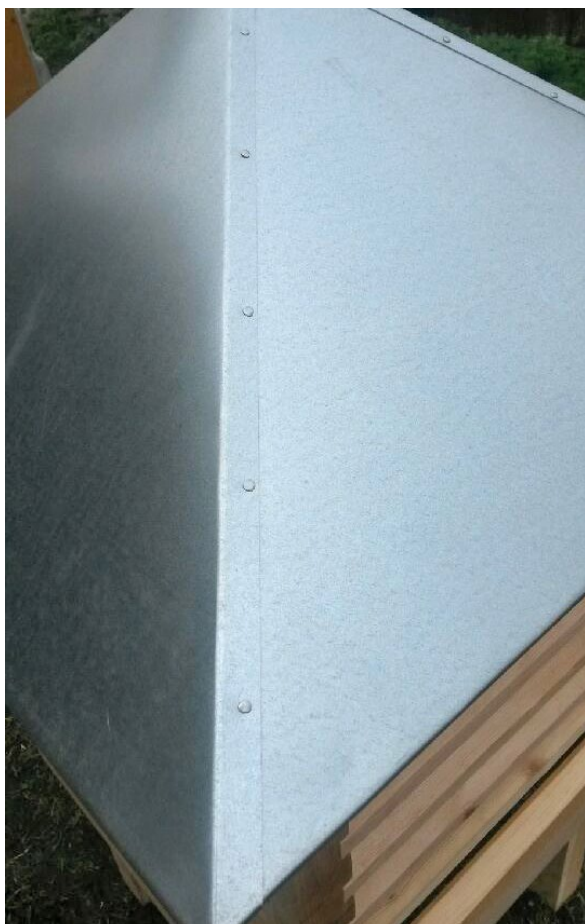
En av de nyttillverkade ventilationshuvorna innan den monterats. Huvens tak som är täckt med galvaniserad plåt som fästs med nubb, likt den gamla huvan. Foto: Dea Carlsson.

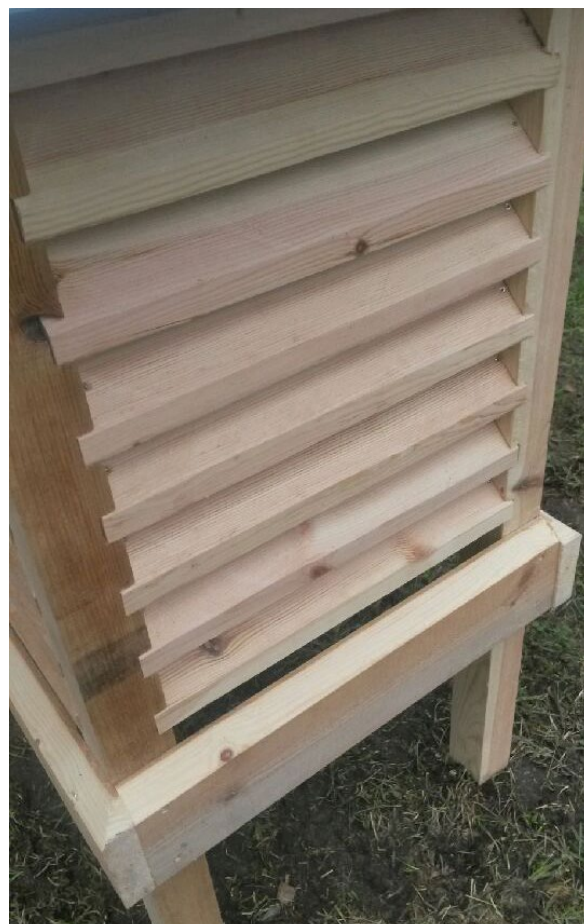
En av de nyttillverkade ventilationshuvorna innan den monterats. Spjälorna är infällda i reglarna precis som tidigare. Foto: Dea Carlsson.
