# Gårdby kyrka

Antikvarisk medverkan vid invändig renovering, konservering av bemålade inventarier, anläggning av gång på kyrkogården, anslutning av dagvattenledningar mm

Gårdby kyrka, Gårdby socken, Mörbylånga kommun, Kalmar län, Öland, Södra Ölands pastorat, Växjö stift

Byggnadsantikvarisk rapport december 2017

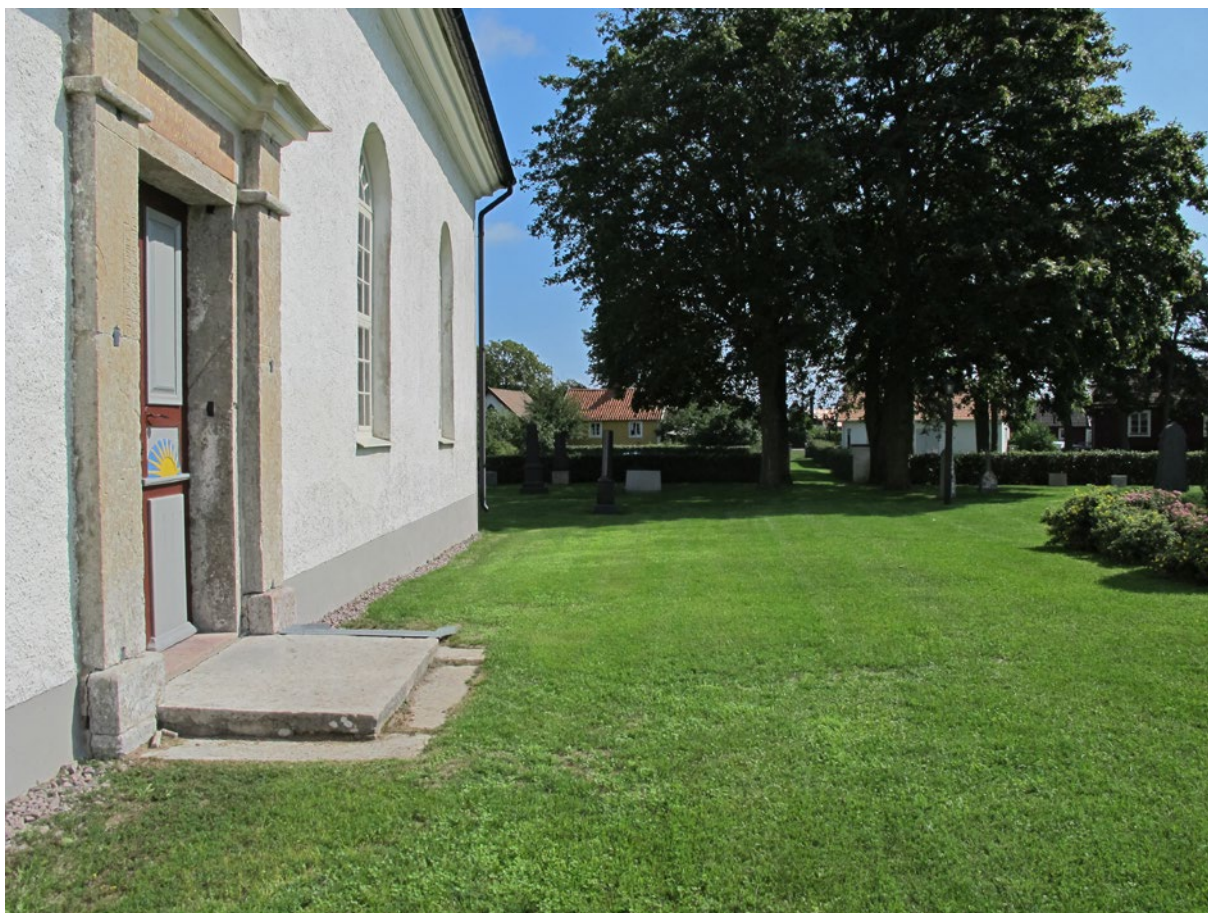
Intill kyrkans huvudentré i söder fanns en trappa av grå kalksten. Trappan hade bara en steghöjd. Den bestod av ett trapplan och ett steg i marknivå. Steghöjden var ca 13 cm. Trappan såg ut att ha tillkommit i samband med att den nuvarande kyrkan byggdes 1841.

Tillgängligheten till kyrkan hade lösts provisoriskt med hjälp av en kort ramp av gallerdurk vid trappans östra sida. Rampens lutning var större än 1:12.

Gårdby kyrkas södra entré före åtgärd. Fotografi mot öster.

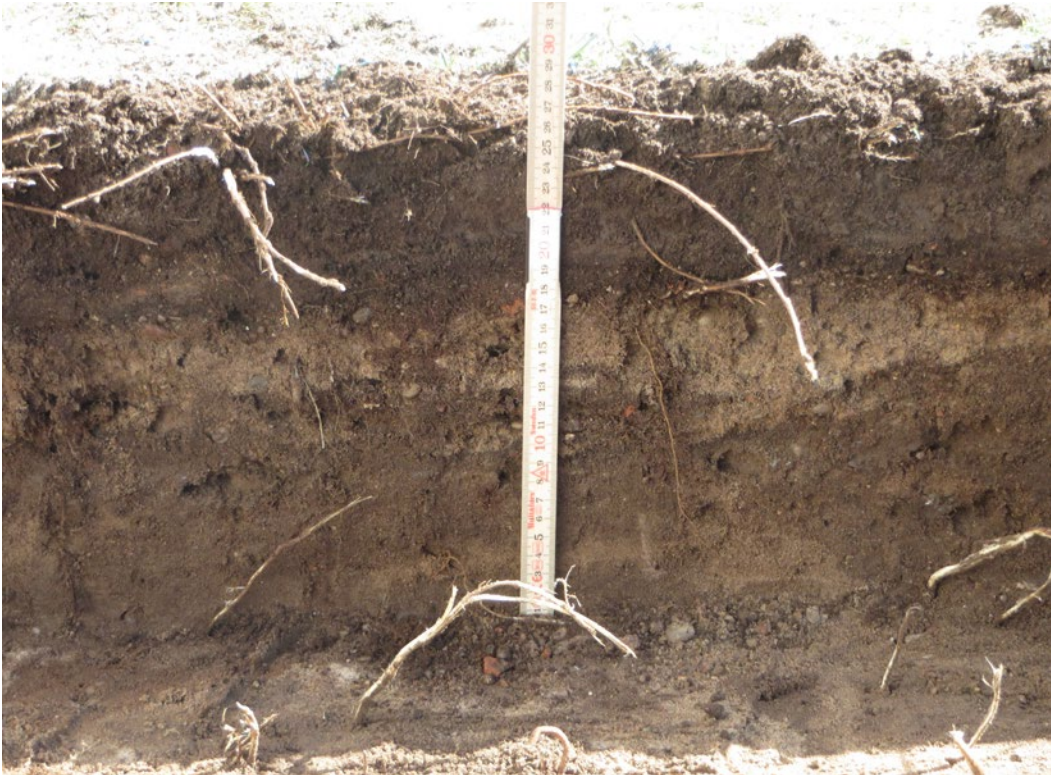
Fotografi som visar markens uppbyggnad vid den gång som anlades mot söder. Omkring 10 cm under marknivå fanns ett skikt som troligen är en rest efter en gammal grusbelagd gång.

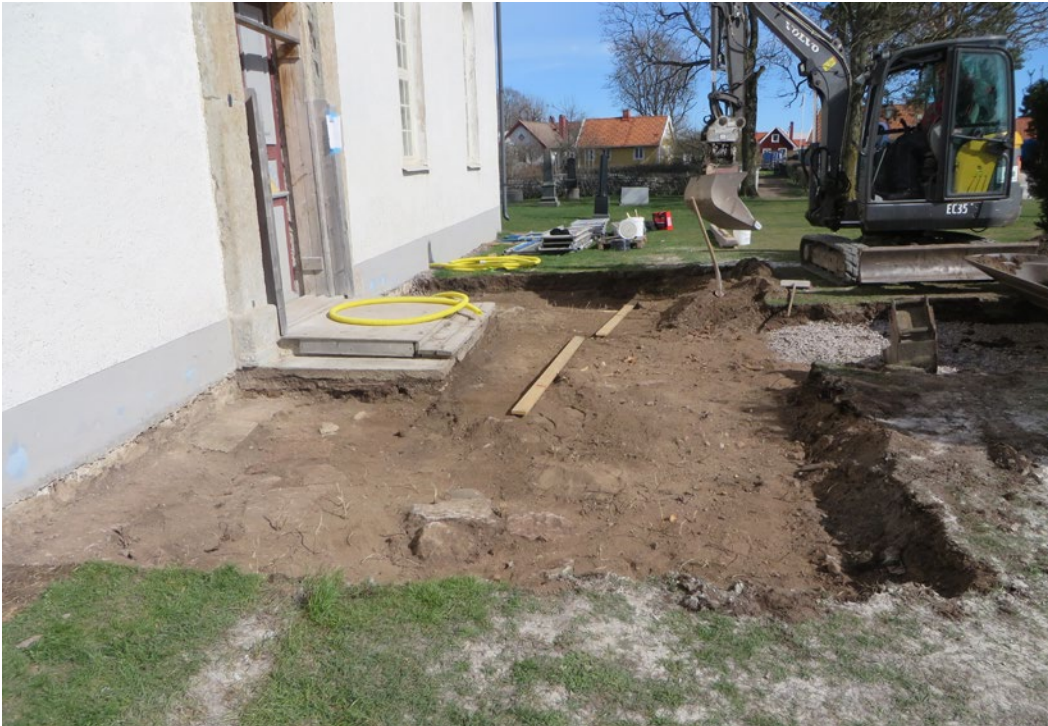
Schaktet framför kyrkans södra entré fotograferat från väster. 15-25 cm under marknivå fanns många kalkstenar. Samtliga stenar lämnades orörda under det skikt av makadam som lades ut sedan schaktningsarbetena avslutats.

Både kalkbruksytorna och alla de kalkstenar som syns på fotografierna och uppmätningsskissen lämnades orörda under det skikt av makadam som lades ut sedan schaktningsarbetena avslutats.

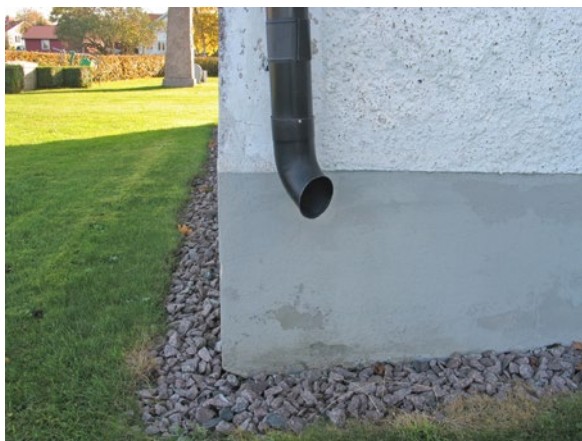
Närbild av sakristians ytterhörn i nordväst före åtgärd. Stuprör och utkastare i fabrikslackerad svart plåt.

För att inte löv från hängrännorna skall försvinna ner i ledningarna och med tiden orsaka igen-sättningar har lövrensare monterats i ändarna av stuprören. Lövrensarna är av fabrikat Lindab SLS 300 i rostfritt utförande.

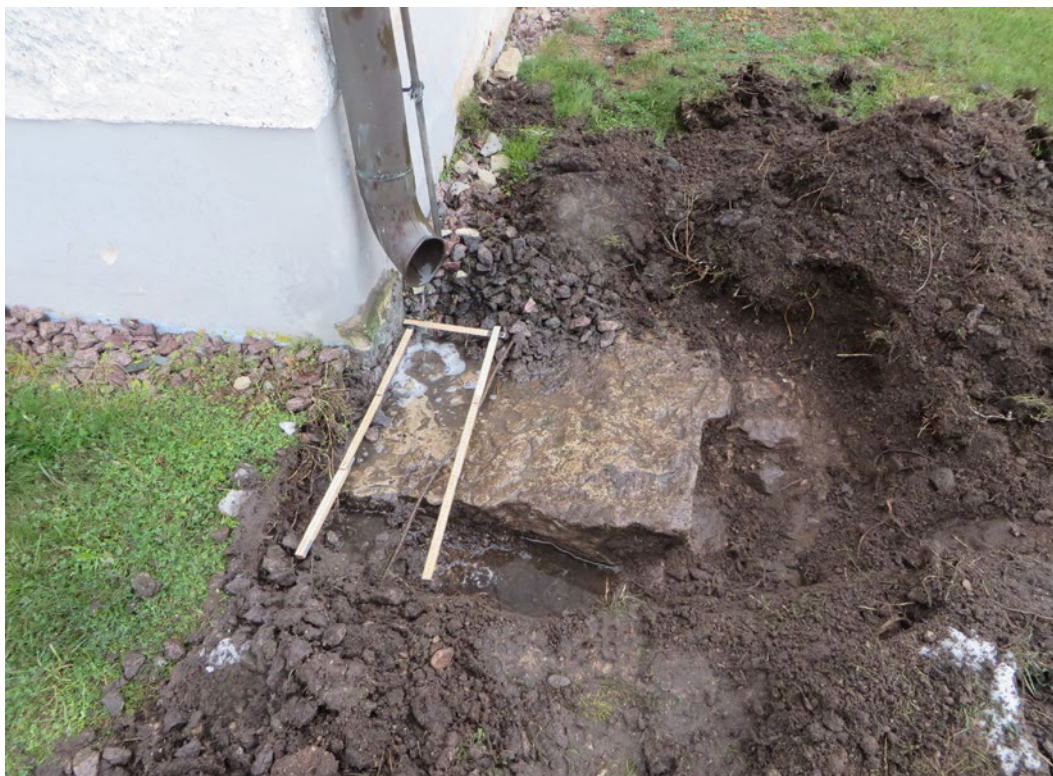
Frilagd hörnsten vid tornets nordvästra hörn. För att kunna dra fram de nya dagvattenledningarna till anslutningen under stuprören sågades ett smalt urtag i stenen. På bilden har en tumstock lagts där snitten skulle sågas. Tornets befintliga stuprör är av kopparplåt.

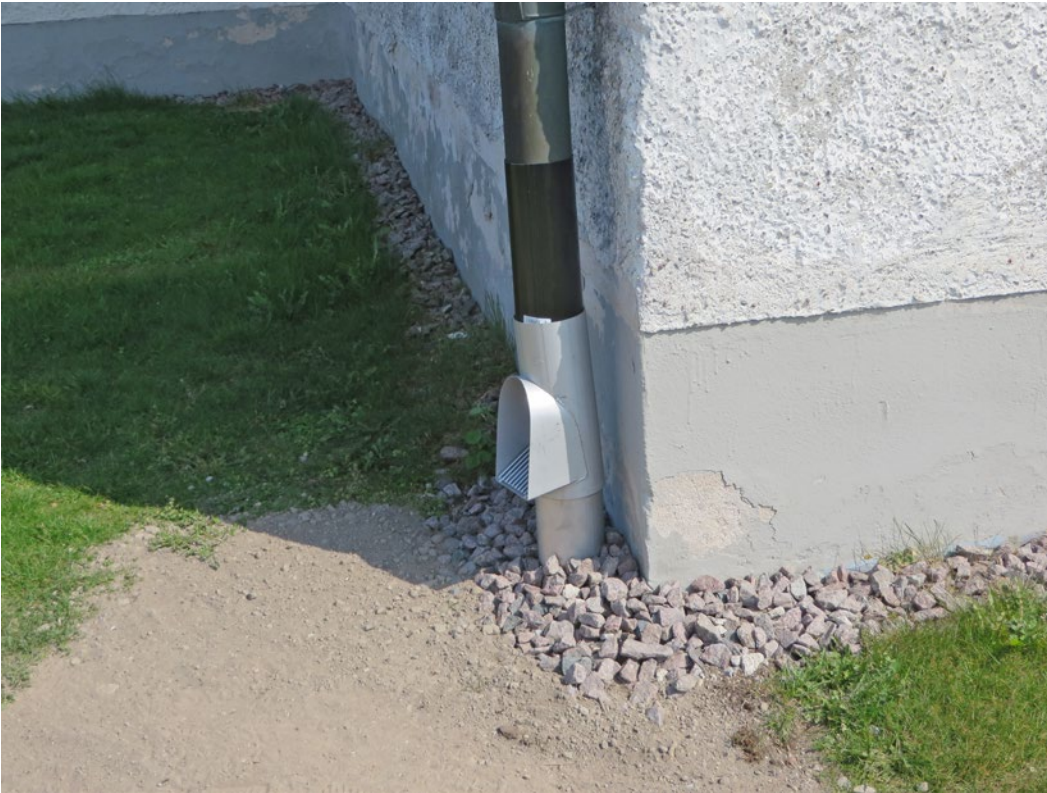
Tornets nordvästra hörn. Kyrkans befintliga stuprör har försetts med lövrensare och anslutits till ett nedgrävt system för tillvaratagande av dagvatten från taken.

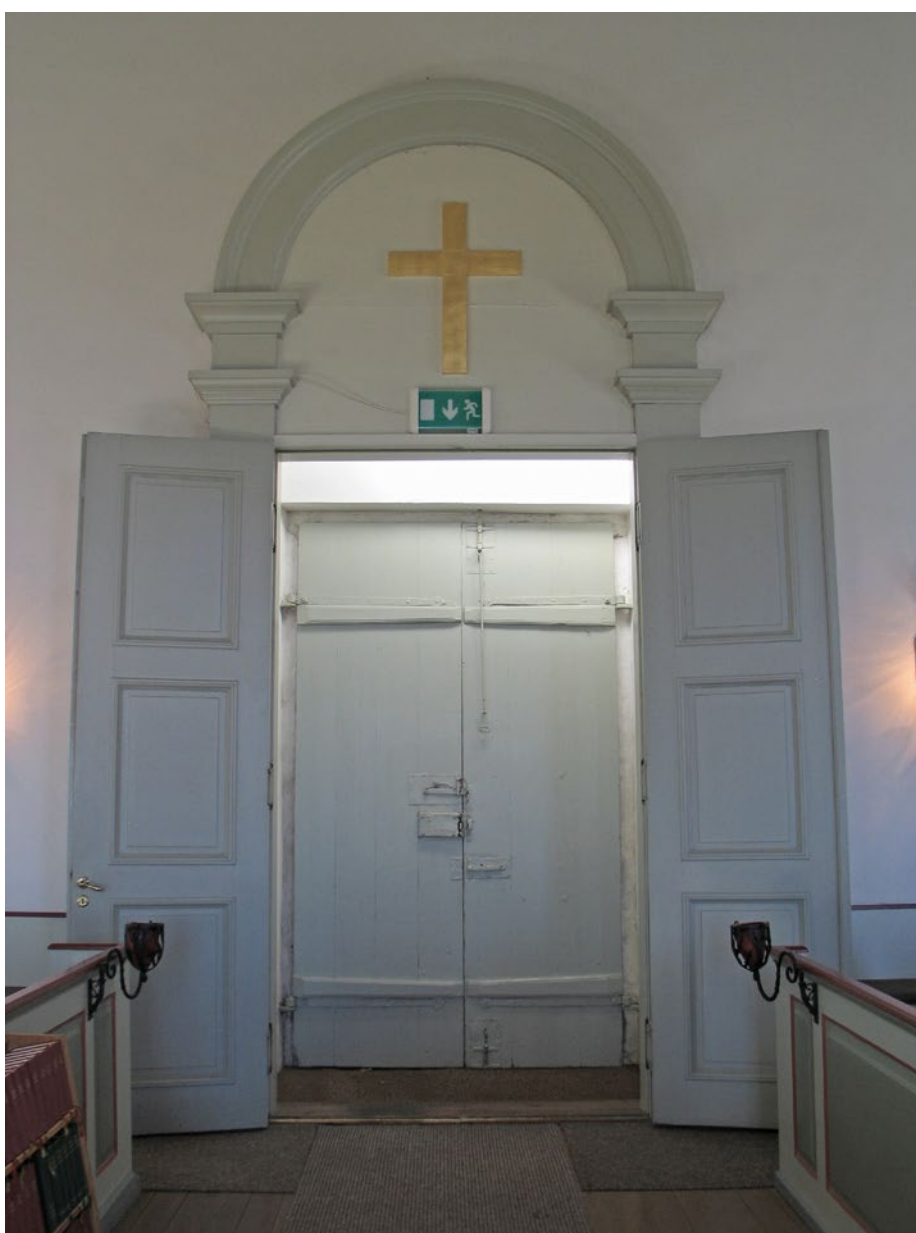
Varken de yttre eller inre dörrbladen var försedda med dörröppnare.

Södra entrén före montering av dörröppnare. De yttre dörrbladen är från 1841 och de inre från början av 1930-talet.

De yttre dörrbladen har försetts med en dörröppnare av typen Entrématic PSW 250. Modellen valdes i samråd mellan antikvarisk expert och montören Tommy Karlsson från Montageservice i Färjestaden. Det är en så kallad ”lågenergiöppnare”, i motsats till ”högenergiöppnare”. Fördelen, ur ett antikvariskt perspektiv, är att den får monteras utan den typ av iögonfallande svarta fotocellsförsedda säkerhetslister som krävs för ”högenergiöppnare”.

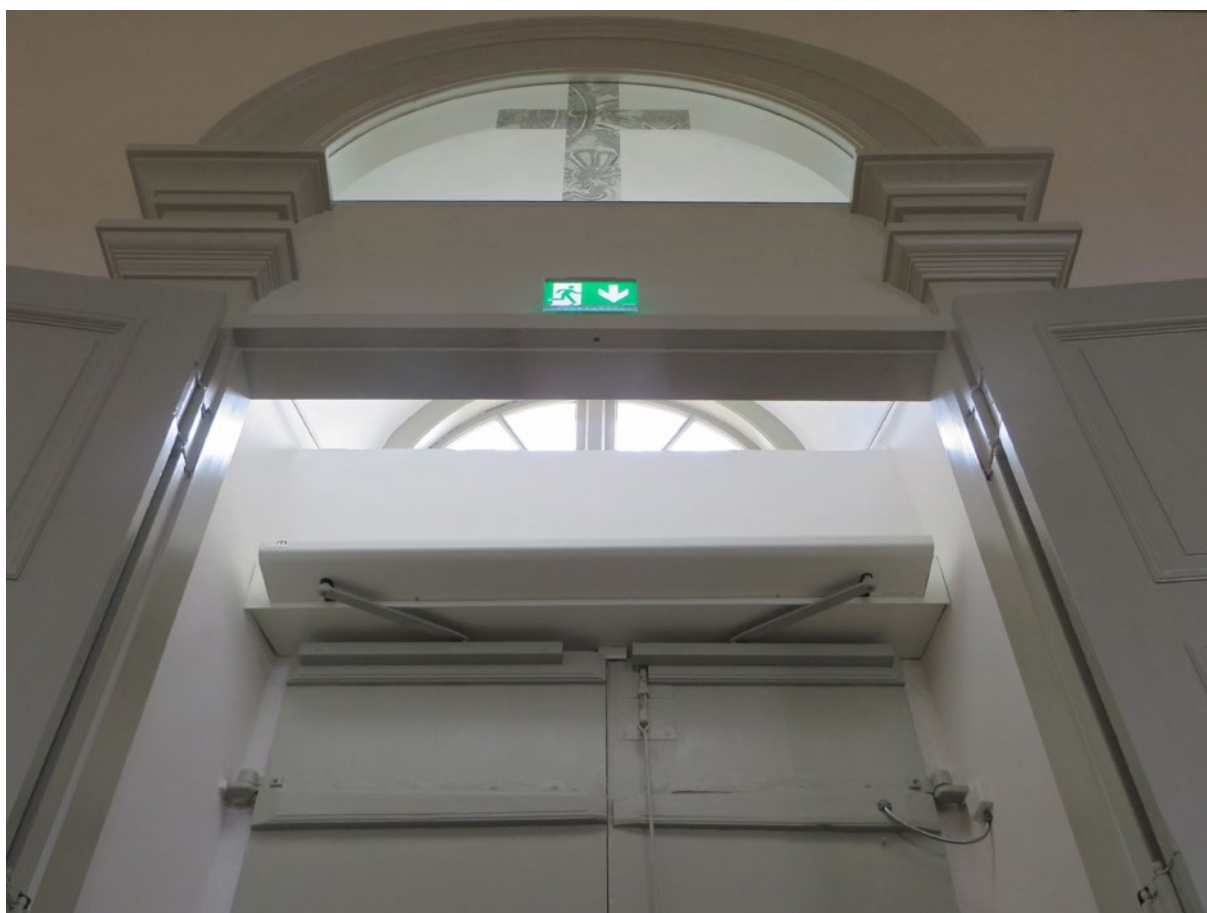
Närbild av dörröppnare. Färgsättningen har anpassats så att de olika delarna ska synas så lite som möjligt. Öppnaren har samma vita färg som väggen, medan skenorna och armarna lackats i samma grågröna kulör som dörrbladen.

Kulörerna på öppnarens olika delar har anpassats efter de befintliga kulörerna på vägg och dörrblad. Öppnaren har placerats enligt den skiss (daterad 2016-09-16) som bifogades tillståndsansökan.

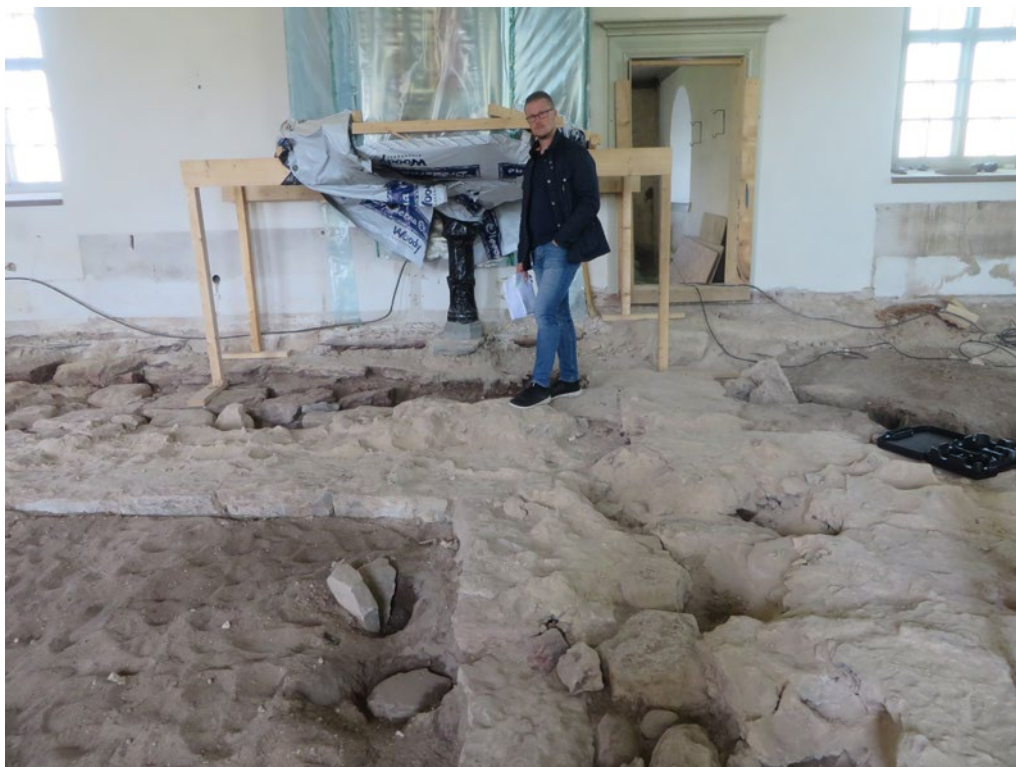
Elentreprenören Johan Åberg markerar läget av de stenar från medeltidskyrkan som sköt upp så högt att de skulle synas över kalkgjutningen. Just dessa stenar lyftes bort. I övrigt gjordes inga ingrepp i de delar av de medeltida murar som fanns kvar efter den arkeologiska undersökningen. Fotografi från 2016-05-23.

Vid byggtreprenörens inmätning av de kvarvarande medeltida murresterna framkom att några få stenar i nordost låg så högt att toppen skulle skjuta upp över den nya kalkgjutningen. Länsstyrelsens handläggare Jenny Sundström godkände via e-post 2016-05-26 att de aktuella stenarna togs bort. Efter diskussion per telefon hade Sundström tidigare även givit klartecken till att schakta bort det översta humusblandade markskiktet i koret och sakristian.

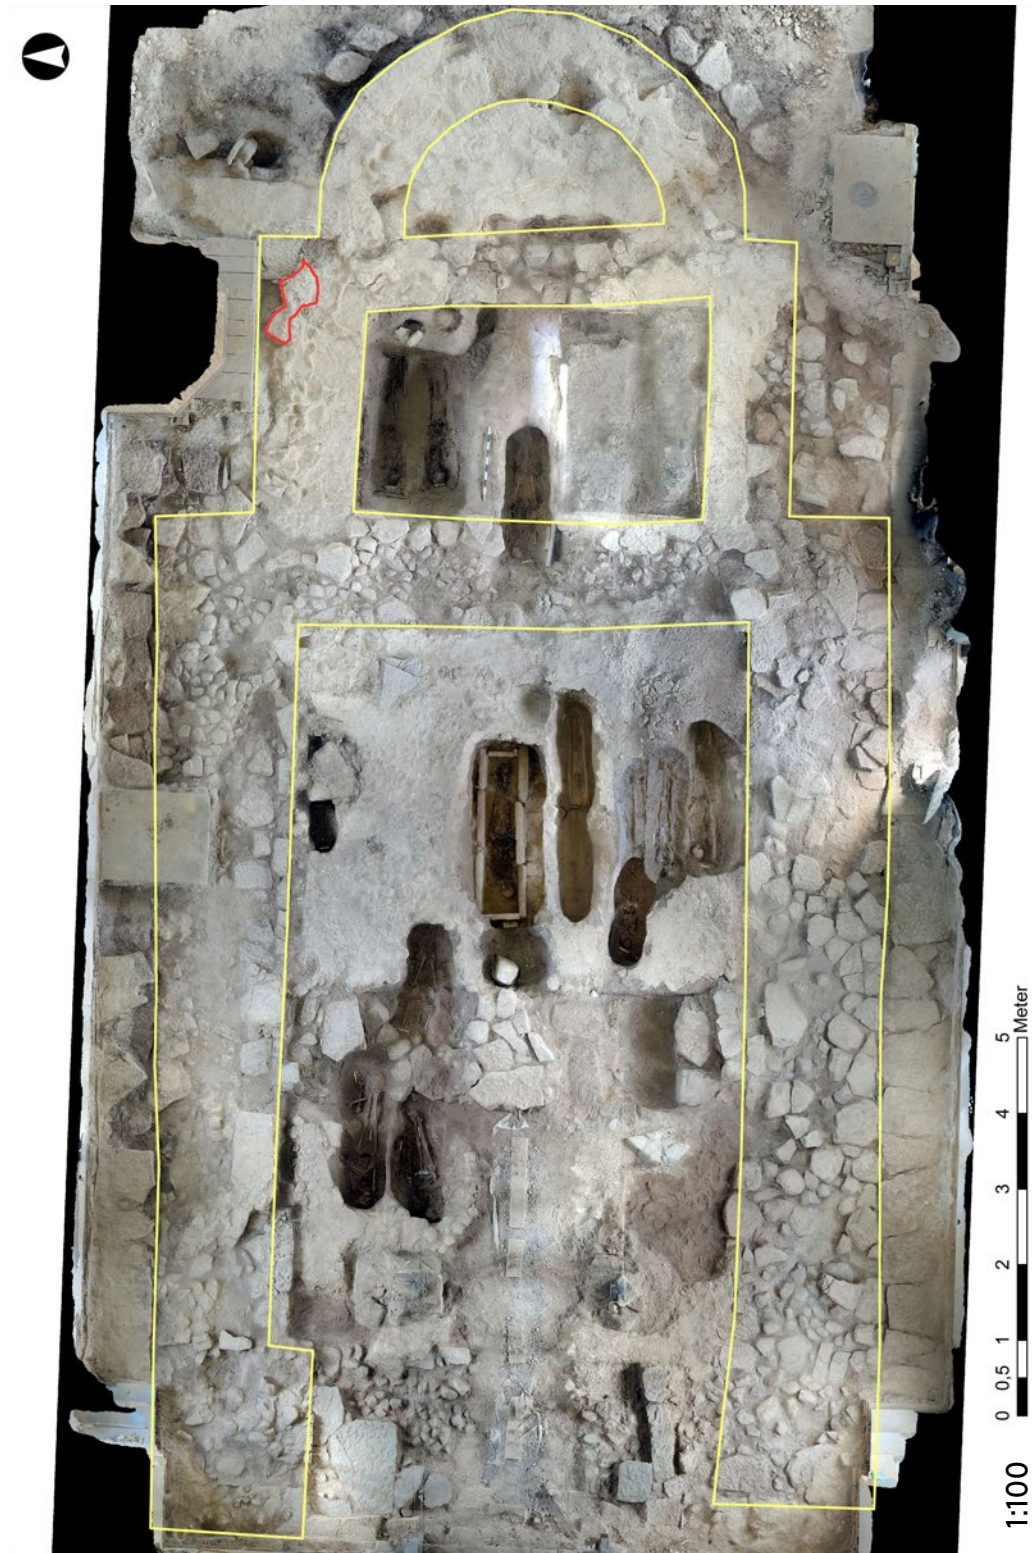
Skalenligt fotografi av kyrkorummet taget i samband med den arkeologiska undersökningen. De gula linjerna visar medeltidskyrkans konturer. Illustration från Arkeologerna i Linköping. De röda linjerna i korets nordöstra hörn har tillförts av antikvarisk medverkande och markerar de stenar som måste tas bort för att inte skjuta upp genom det nya golvbjälklagets kalkgjutning.

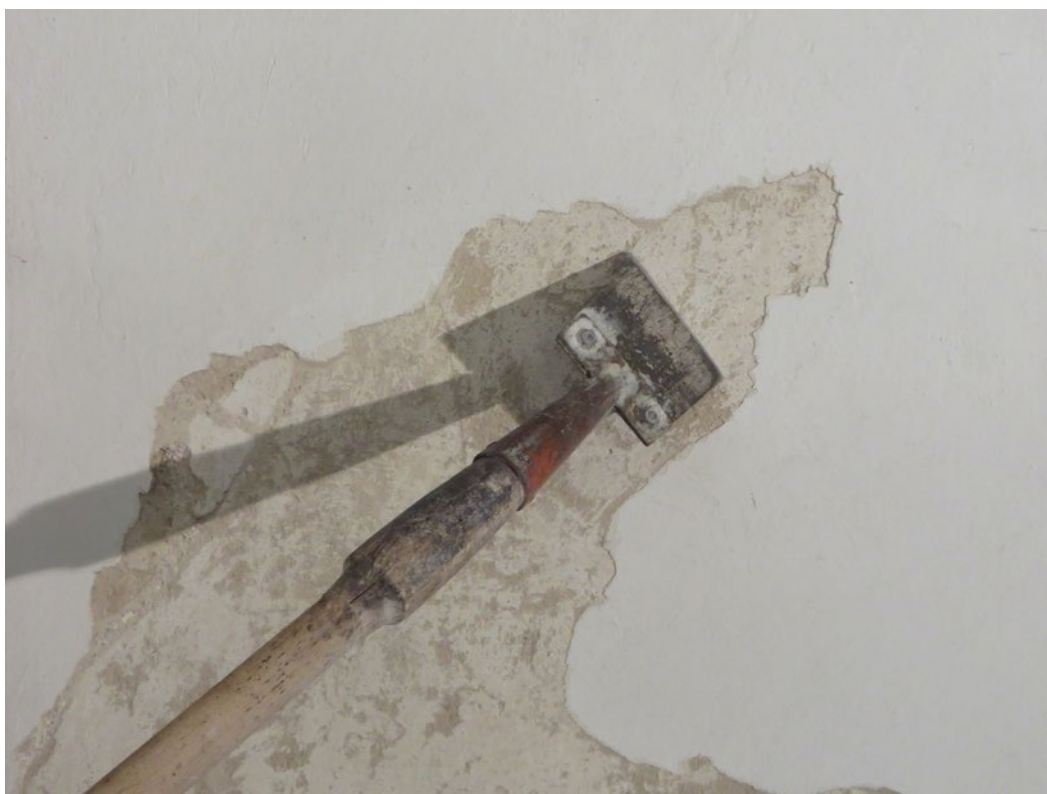
Det yttersta tunna putsskiktet satt löst och kunde lätt skrapas bort.

Återuppbyggnaden av ny puts inleddes med lagning av skador i det kvarvarande gamla puts-skiktet. Djupare skador lagades med naturligt hydrauliskt kalkbruk Saint-Astier NHL 3,5 1:2, kornstorlek 0–4 mm. Mindre lagningar utfördes med Hyllingegårdens Kulekalkbruk K1:3. Därefter finputsades alla ytor med Hyllingegårdens Finputs Grov 0–1 mm i ett högst 3 mm tjockt skikt. Ytan filtades med svampklädd filtbräda. Slutligen kalkvattnades och kalkavfärgades alla ytor med Hyllingegårdens Kulekalk i sju skikt. Samtliga ovan nämnda produkter levererades från Målarkalk i Hyllinge.

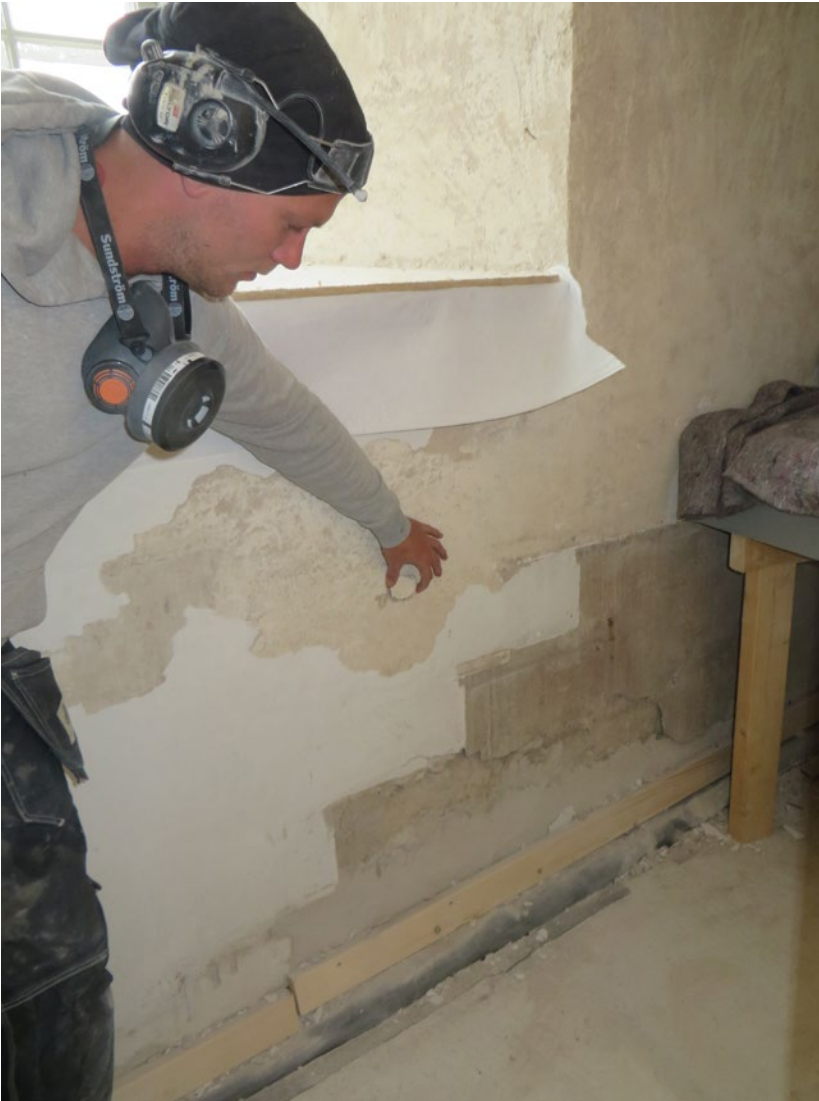
Muraren Jonas vid en yta där kulörskillnaden mellan det övre och undre putsskiktet syns tydligt. Det undre skiktet hade en gulrosa ton.

Som en diskret anpassning till det äldre puts-skiktets färgton gavs kalkfärgen en svagt gul ton, omkring NCS S 0502-Y, genom inblandning av en liten mängd ljusocker. Till 25 kg kalkpasta (en hink) och 110 liter vatten tillsattes 30 g ljusocker (pigment nr 92). Blandningen överensstämmer med det ljusaste färgprovet för ljusocker i Riksantikvarieämbetets kalkfärgslikare (Låda A, Grupp 2, Rad 1).

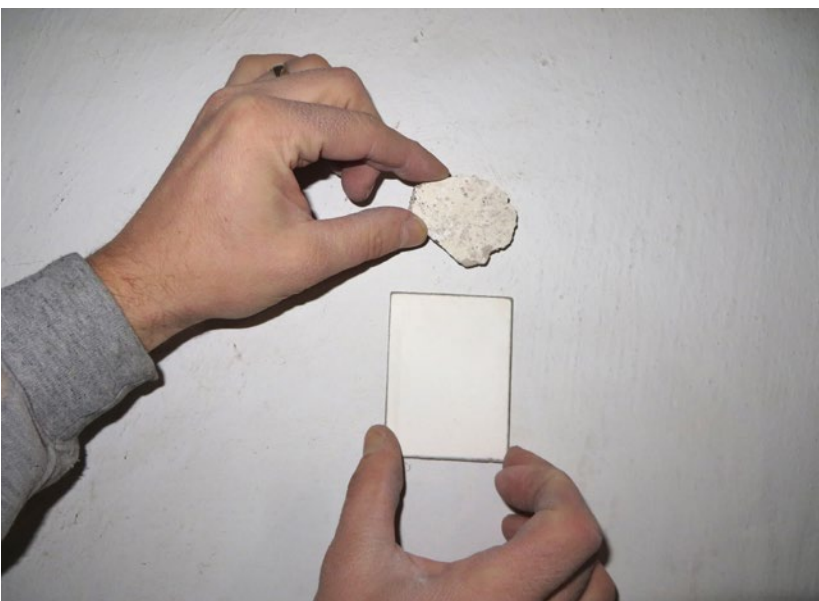
Här håller Jonas två prover mot den befintliga helvita väggen, överst en äldre bit puts med gulrosa kulör och under den svagt gula kulör som valdes till ny avfärgning.

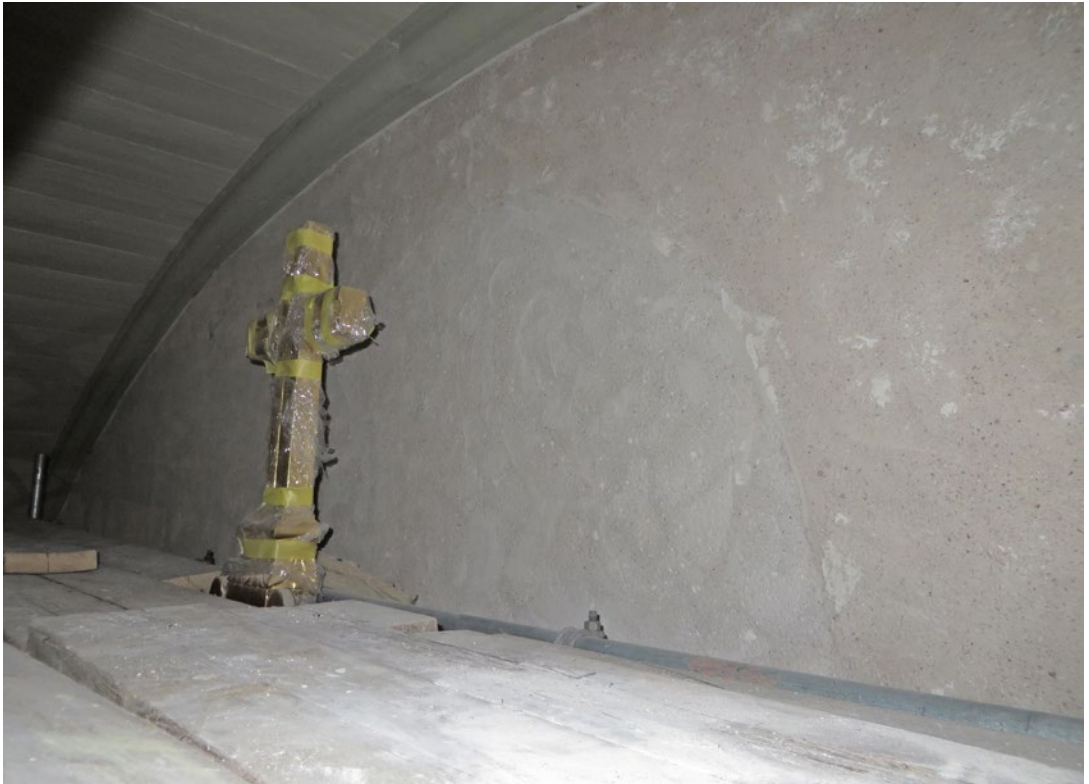
När skikten av kalkfärg slipats bort framträdde spåren efter det lunettfönster som suttit över altaret på den östra gavelväggen.

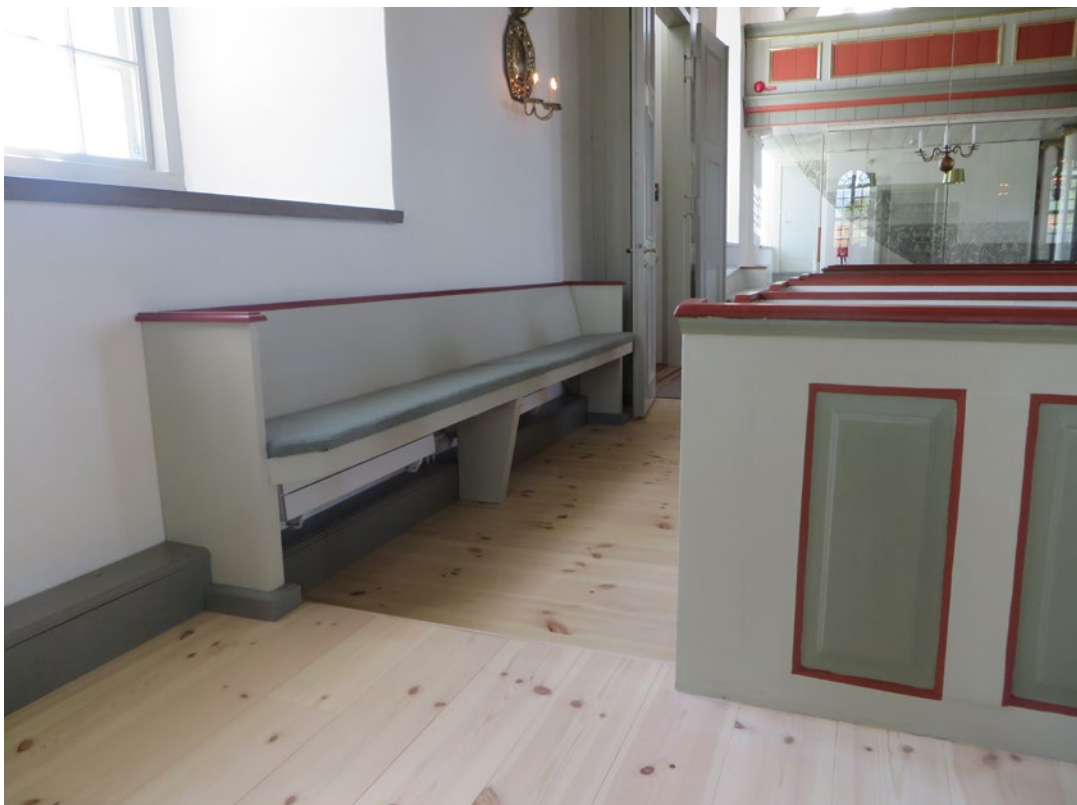
Sidobänkens längd har anpassats så att bänkgaveln ligger i liv med bjäklagskanten och bänkkvarterets front.

Sidobänkarnas längdmått justerades. Förändringarna utfördes i huvudsak enligt tillståndsansökans handlingar. Sidobänkarna i sydost och nordost, närmast koret, kortades dock mer än vad som redovisats på ritningen (A30-02). I sydost flyttades sidobänkens östra gavel bakåt, mot väster, så att den hamnade i linje med bänkkvarterets front och korets bjälklagskant. I nordost, där sidobänken tidigare fortsatte under och förbi predikstolen, flyttades den östra gavel så långt åt väster som krävs för att sittande besökare inte ska slå huvudet i predikstolens undersida. Förändringarna diskuterades med länsstyrelsens handläggare via e-post 2017-01-26.

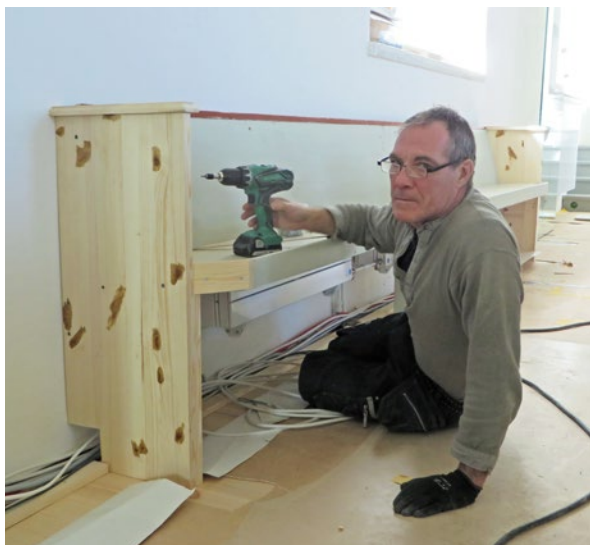
Sidobänkarna försågs med nya gavlar eftersom de gamla skadats vid demontering och flyttningar. På bilden syns snickaren Gert Svensson.

Sidobänkarna hade skadats svårt i samband med demonteringen 2014. Vid återmonteringen blev det därför nödvändigt att tillverka nya gavlar. Övriga delar kunde återanvändas. Sidobänkarna placerades så att det bildades en några centimeter bred springa mellan ryggstödens överliggare och ytterväggen, så att värmen från radiatorerna under sidobänkarna skulle kunna motverka kallraset vid fönstren och spridas bättre i kyrkorummet. Tidigare fanns det ingen öppning mellan överliggare och yttervägg.

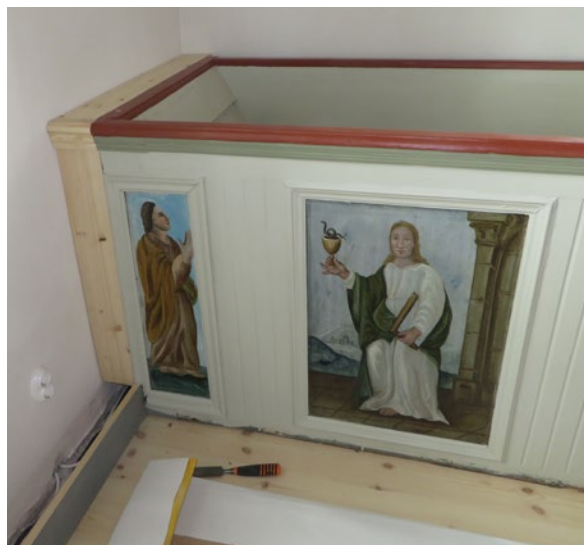
Korbänkarnas fronter förlängdes med nytt virke vid den östra sidan, så att den nya installationssockeln inte skulle inkräkta på målningarna. Det urtag som syns i det nedre vänstra hörnet av målningens ram fanns redan tidigare.

Korbänkarnas storlek minskades i enlighet med tillståndsansökans handlingar, vilket innebär att antalet rader minskats från två till en i båda bänkarna. Vid återmonteringen uppstod problem vid anslutningen mot den nya installationssockeln. Sockeln riskerade att inkräkta på de målningar som fanns längst åt öster på korbänkarnas fronter. Korbänkarna placerades därför något längre åt väster än tidigare. Öppningen mellan fronter-

nas östra sida och ytterväggen fylldes med nytt virke. De nya ytorna försågs med vertikala spår, kannelyrer, enligt det mönster som fanns på de befintliga ytorna mellan målningarna.

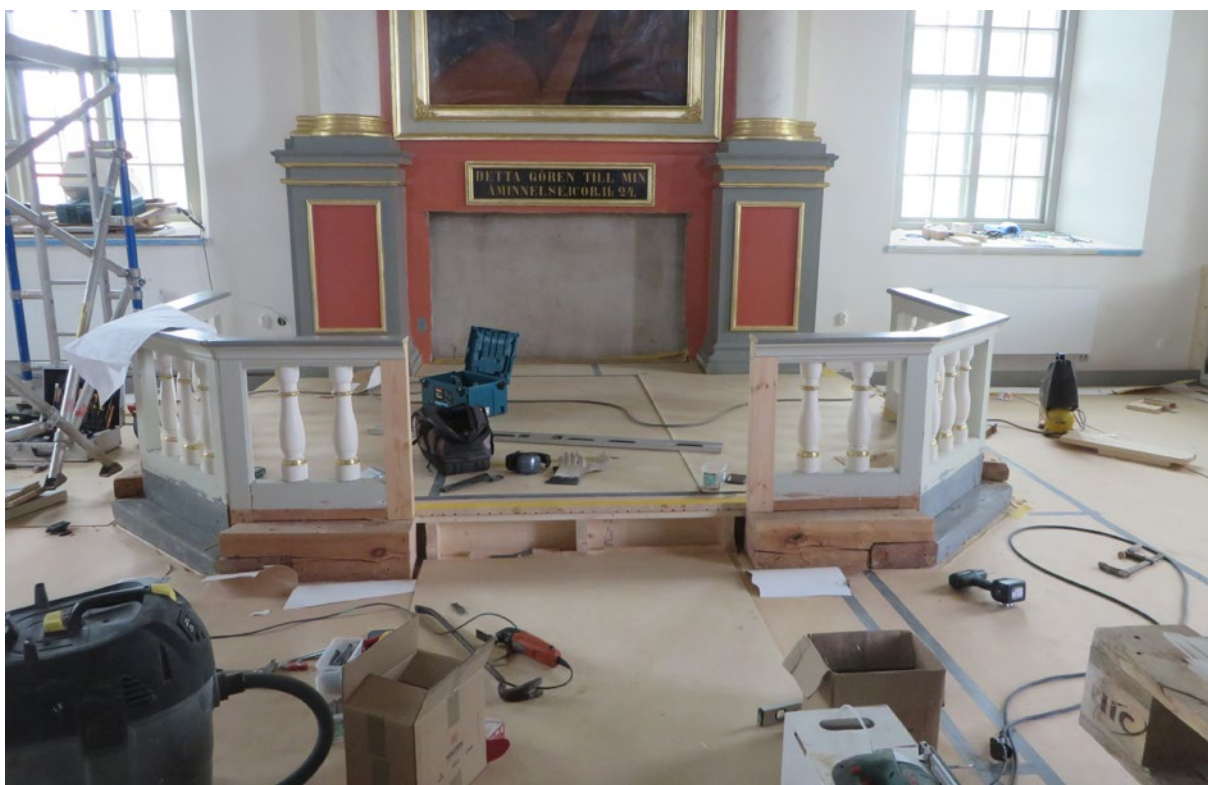
Altarringen sedd från väster under pågående ombyggnad.

Altarringen byggdes om enligt tillståndsansökans ritning A40-04. Det innebar att bredden minskades och att en del av mittsektionen gjordes löstagbar. Knäfallet försågs också med ny stoppning och nytt tyg, i ungefär samma röda kulör som tidigare. Det nya tyget är av fabrikat Gabriel, mönster Mood och färgnummer 5101. Nya och gamla delar målades med linoljefärg från Engwall & Claesson i samma kulörer som tidigare, se bifogad produkt- och kulörförteckning. De befintliga förgyllda ytorna på stolparna lämnades utan åtgärd.

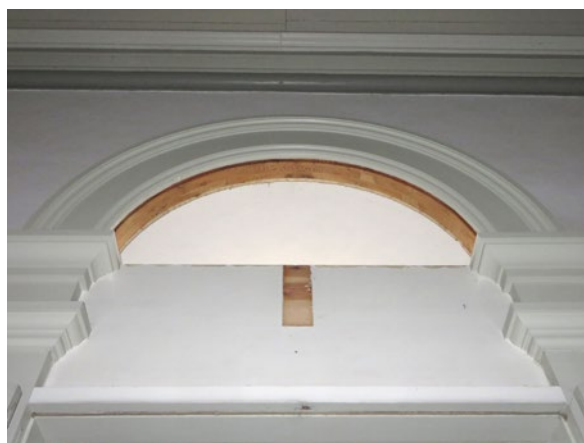
Vindfångets övre del efter borttagning av träskiva och kors. Jämför med fotografi på sidan 25.

Träskivan i vindfångets högt sittande halvrunda del togs bort och ersattes av härdat laminerat glas, i enlighet med ritning A35-03. Glaset försågs med konstnärlig utsmyckning i form av ett screen-

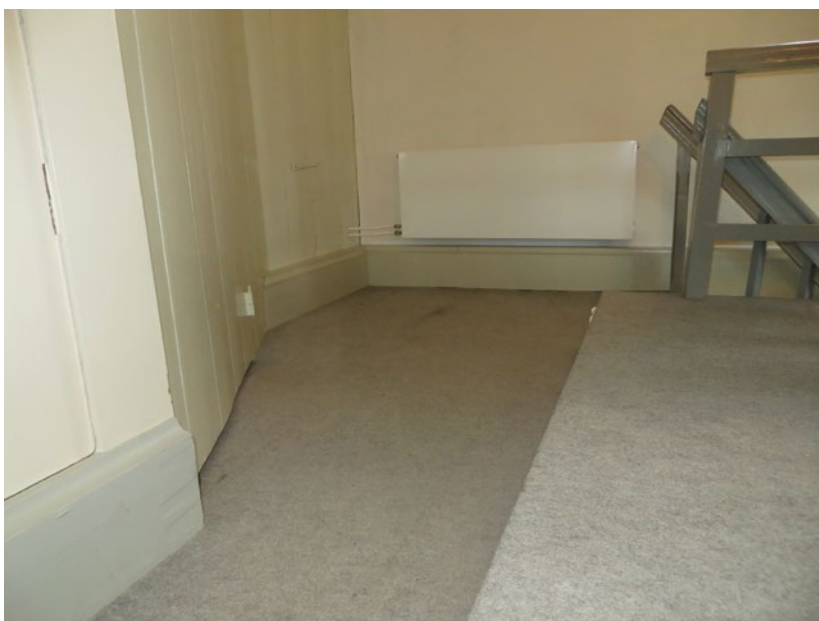
Den nya installationssockeln gavs samma höjd och profil som den ursprungliga sockeln till vänster i bild.

En stor mängd installationer skulle dras från orgelhuset bort mot läktarens nordvästra hörn. För att dölja dessa byggdes en ny installationssockel av trä. Den nya sockeln utfördes med samma höjd och profilering som den ursprungliga sockeln till höger om orgelhusets dörröppning. Den nya sockeln målades med traditionell linoljefärg.

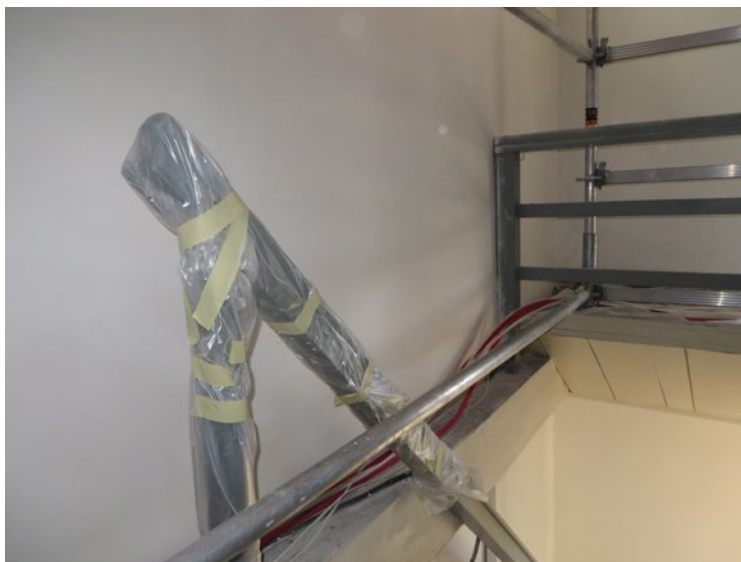
Här har kablarna dolts bakom en ny installationssockel.

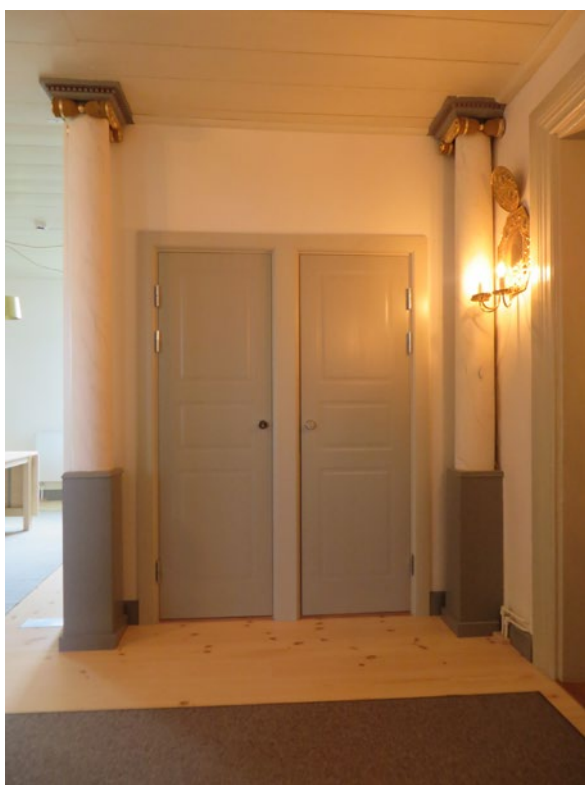
Dörrar till förrådsutrymme under läktaren.

en enklare typ av spårfrästa innerdörrar. (Se fotografi på sidan 63) Eftersom samtliga av dessa dörrar sitter i läktarunderbyggnadens nybyggda väggar bedöms misstaget inte påverka kyrkans kulturhistoriska värde mer än marginellt. Länsstyrelsen informerades om avvikelserna via telefon efter den tekniska slutbesiktningen 2017-05-23.

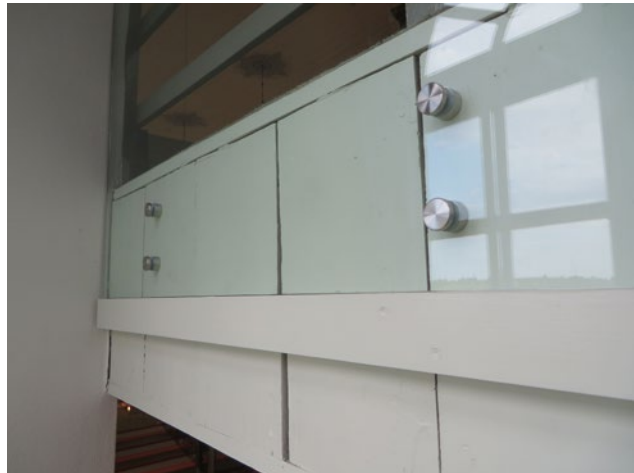
Övre delen av fönsternischerna längst bak i kyrkorummet har försetts med glas för att man skall kunna hålla en högre temperatur i utrymmena under läktaren än i övriga kyrkan.

För att kunna hålla en högre temperatur i de nya rummen under läktaren än i resten av kyrkan har utrymmet avgränsats mot läktaren. Läktartrapornas öppningar i norr och söder har försetts med dörrar. Ytterväggarnas höga fönsternischer, vilka sträcker sig från bottenvåningen upp till läktaren, har täckts med glasskivor av samma typ som beskrivits ovan, men utan screentryck. Enligt tillståndsansökans ritningar skulle dessa glas ha placerats vid ytterväggarnas insida, vilket hade krävt ingrepp i befintlig äldre inredning uppe på läktaren. Efter diskussioner på plats kom representanten från Kalmarsunds glas på att man istället kunde placera glasen inne i nischerna, så att inredningen kunde lämnas orörd. De nya glasen vilar på träreglar som fästs i bjälklagskanten.

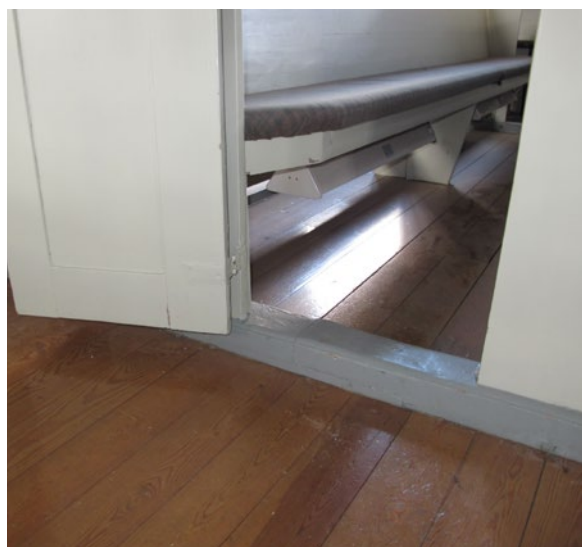
Kyrkans gamla bänkvärmare från 1989 revs 2014.

Samtliga befintliga bänkvärmare och radiatorer revs 2014.

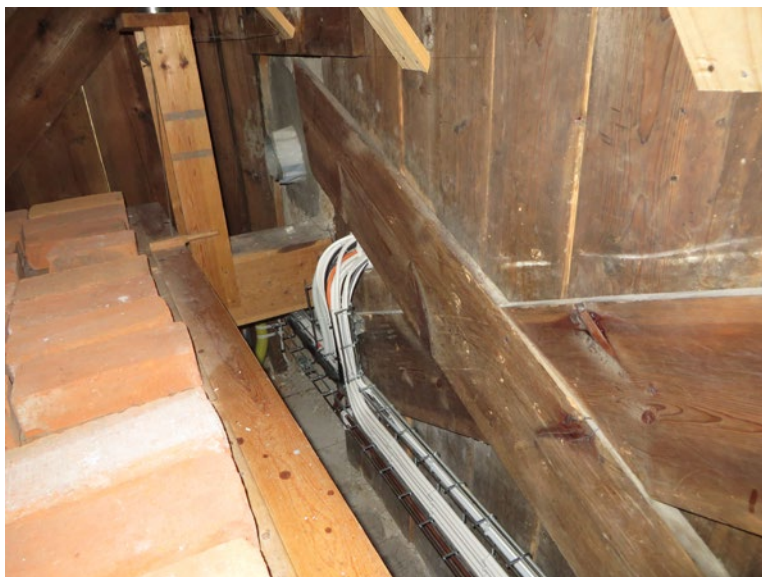
Befintliga ventilationsrör från 1989 i orgelhuset kunde återanvändas. Därmed minimerades ingreppen i detta känsliga och trånga utrymme.

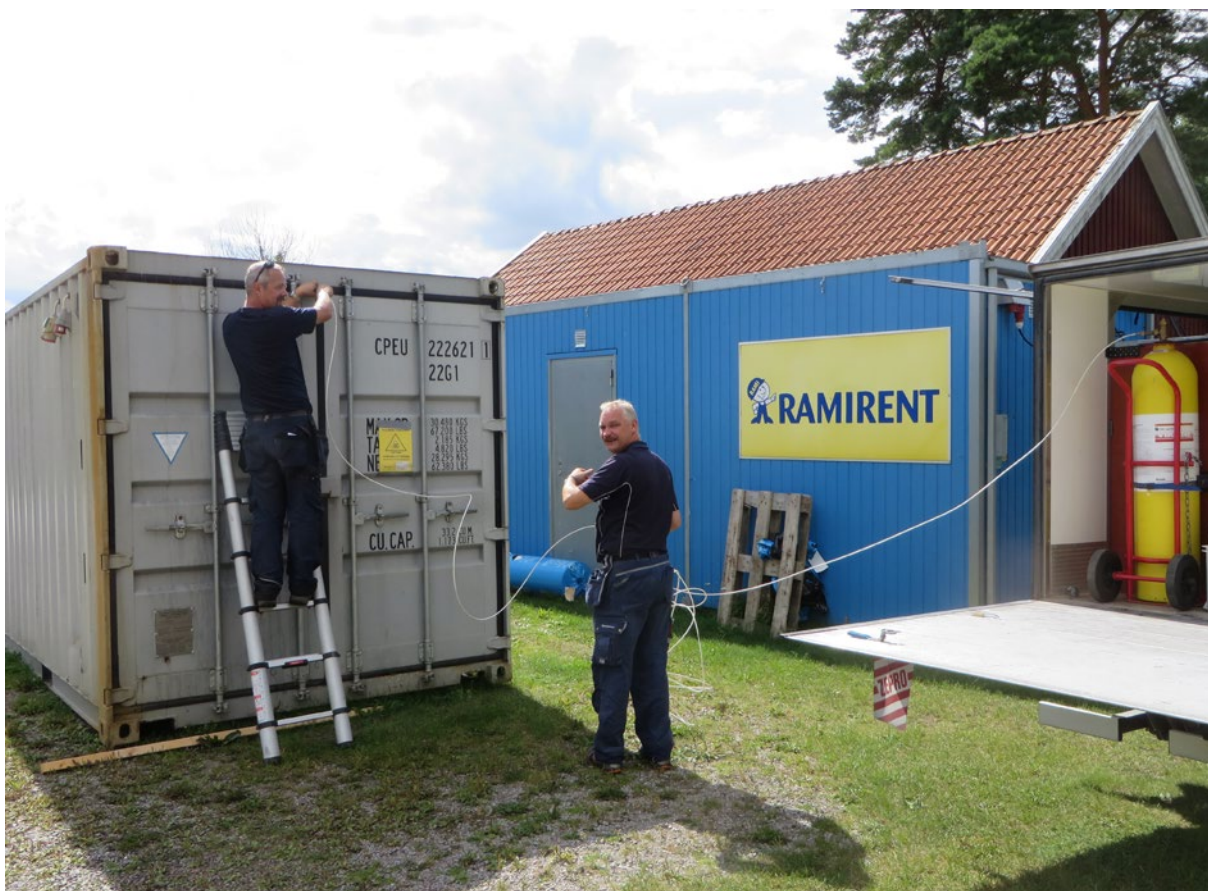
Pågående gasning av föremål som placerats i en container utanför Gårdby kyrka.

Den insektssanering som förordades i åtgärdsprogrammet genomfördes av Göran Karlsson och Patrik Olofsson från Anticimex under övervakning av antikvarisk expert. Saneringen utfördes genom gasning med gasen Vikane. I ett tidigare skede hade antikvarisk medverkande kontakt med saneringsfirman Nomor. Nomor hade planerat att använda gasen Degesch plate. Enligt konservatorerna vid Jönköpings läns museum kan dock denna gas få metaller att korrodera, varför uppdraget istället gick till Anicimex.

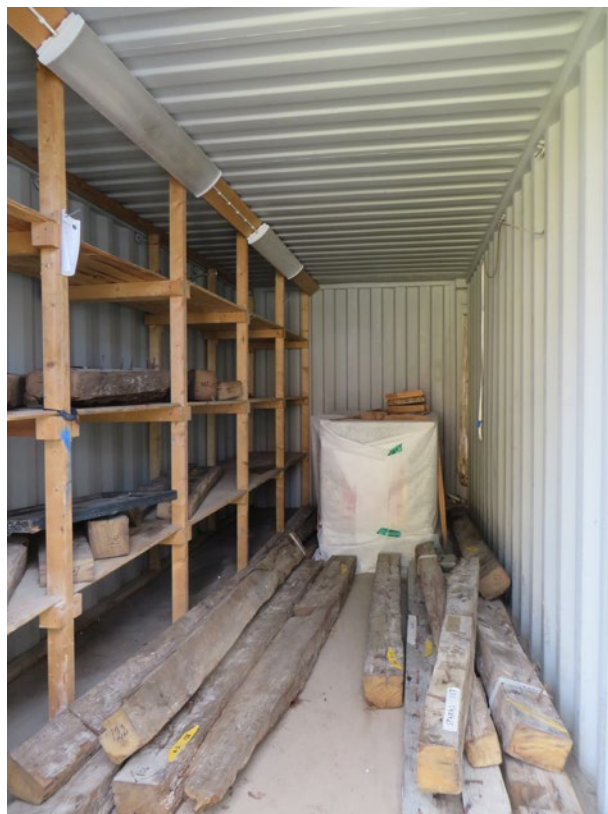
Containerns innehåll just före gasning. Längst in i containern stod altarbordet.
