# Gårdby kyrka

Antikvarisk medverkan vid invändig renovering, konservering av bemålade inventarier, anläggning av gång på kyrkogården, anslutning av dagvattenledningar mm

Gårdby kyrka, Gårdby socken, Mörbylånga kommun, Kalmar län, Öland, Södra Ölands pastorat, Växjö stift

Byggnadsantikvarisk rapport december 2017

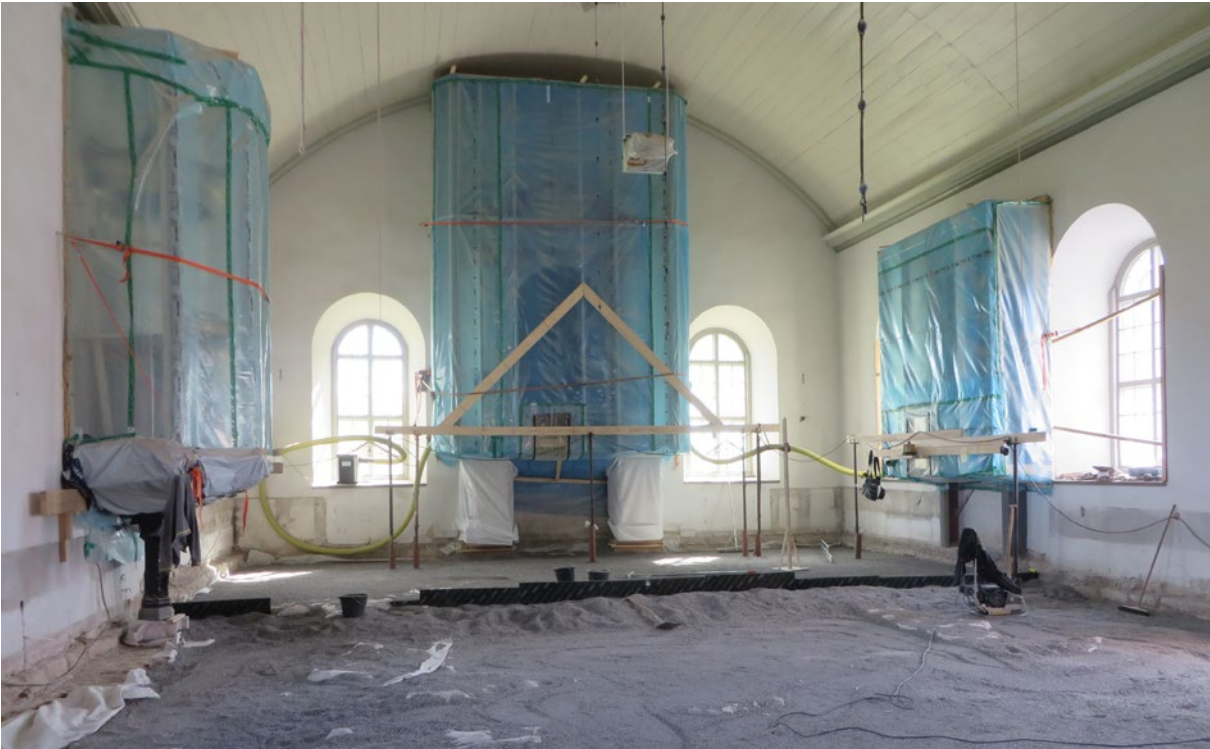
Predikstolen och de båda altaruppsatserna kunde gasbehandlas inom de befintliga inkädnaderna.

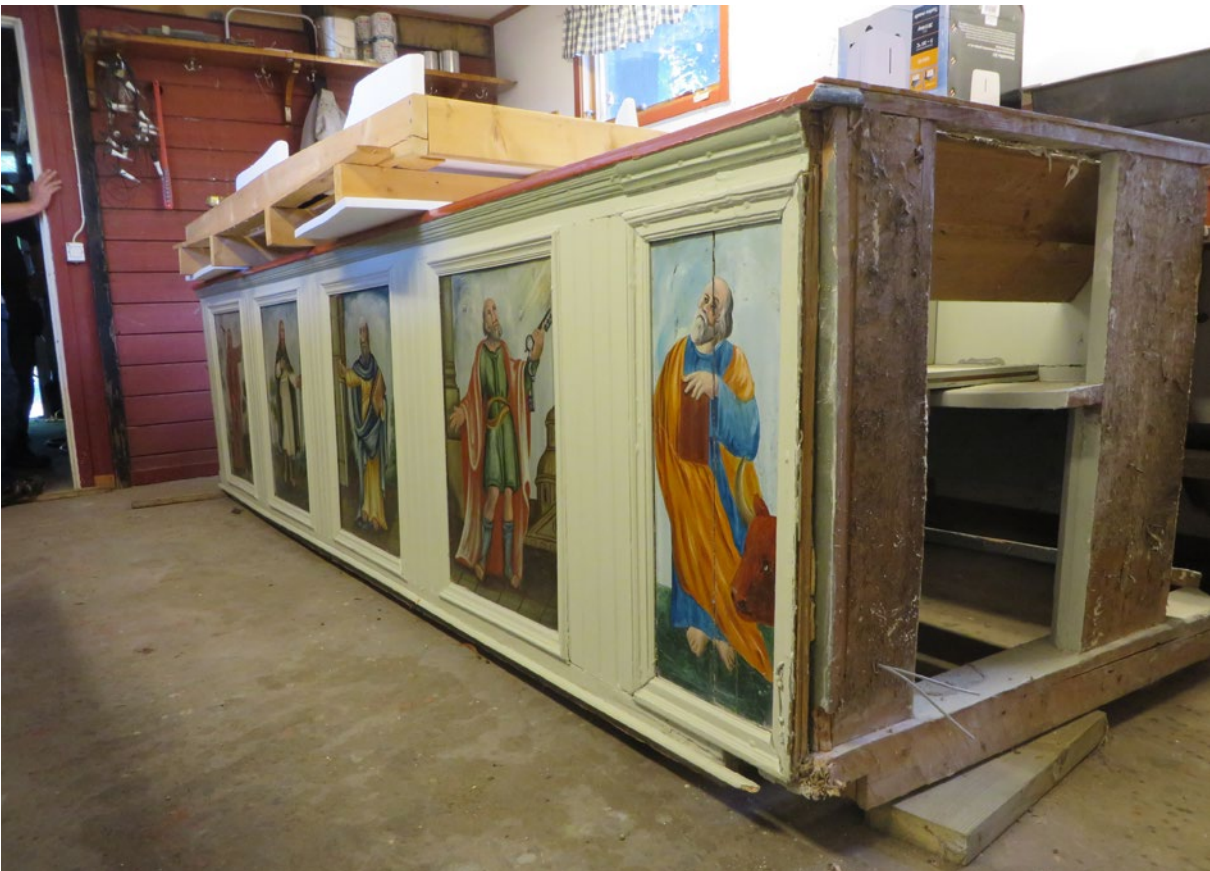
Korbänkarna behandlades i det förråd i Mörbylånga där de förvarades vid tillfället.

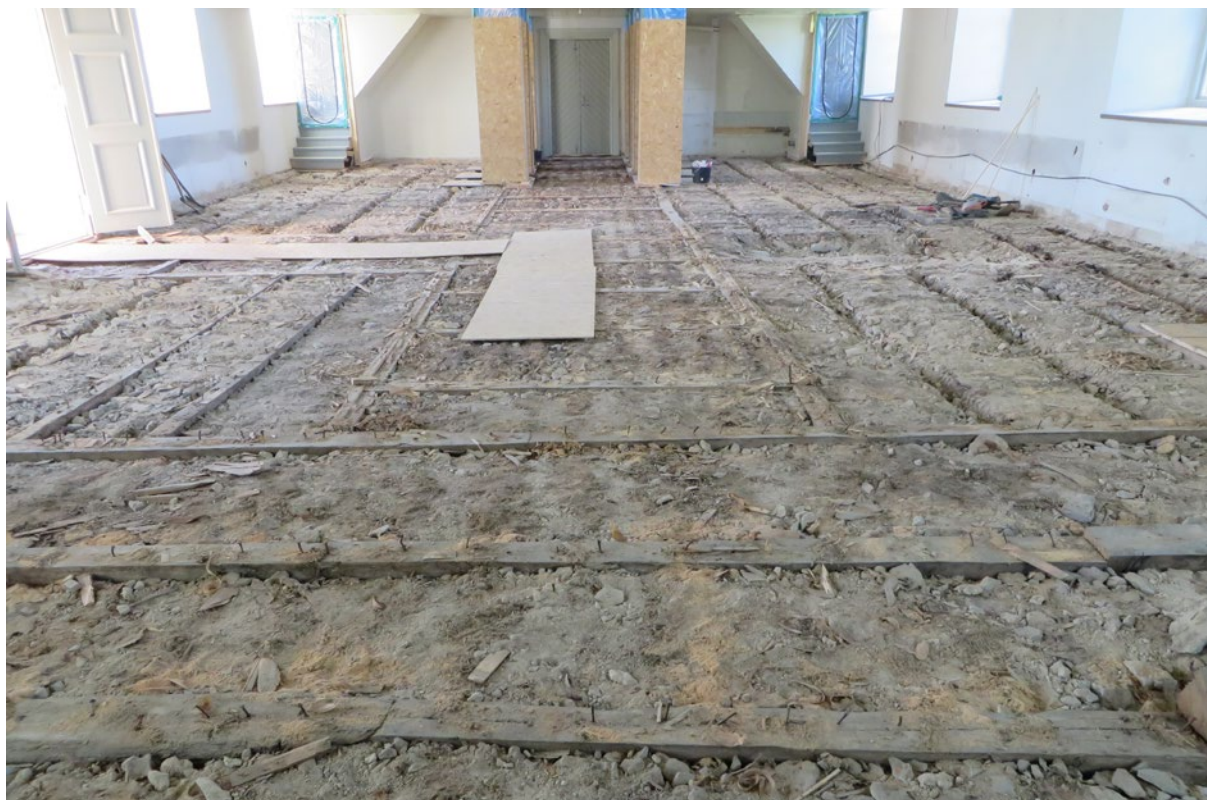
Vid rivningen av brädgolvet upptäcktes återanvända ekbalkar från medeltidskyrkans takkonstruktion.

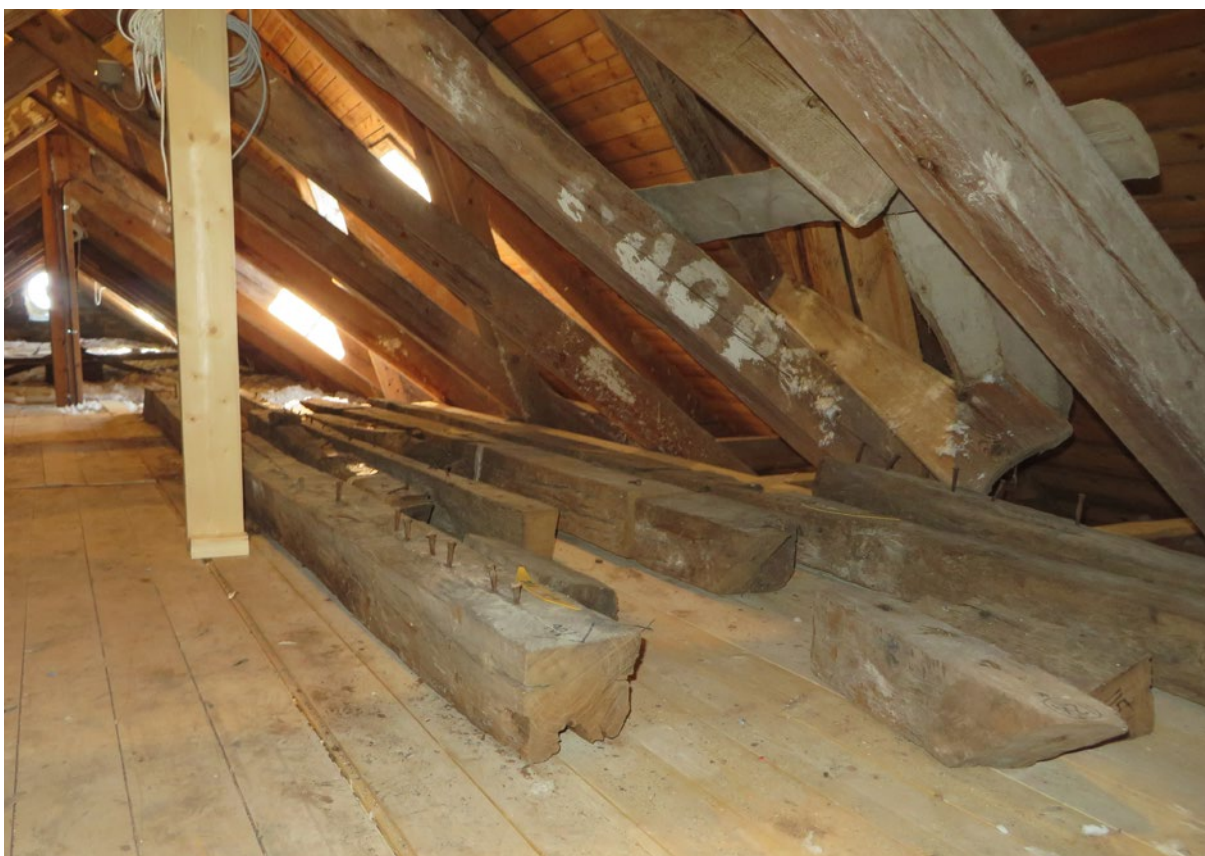
De tillvaratagna balkarna har placerats uppe på långhusets vind.

De utvalda balkarna sanerades från skadeinsekter genom gasning, vid samma tillfälle då många av kyrkans övriga inventarier behandlades av Anticimex. Innan balkarna lyftes upp på långhusvinden rengjordes ytan med borste och dammsugare, enligt råd från Kalmar läns museums konservator Sofia Carlsson.
