Hällristningar vid Smålandskusten

Rengöring och dokumentation 2007-2008

Fortsättning på RANE-projektet i Kalmar län

KALMAR LÄNS MUSEUM
Rapport 2009:1

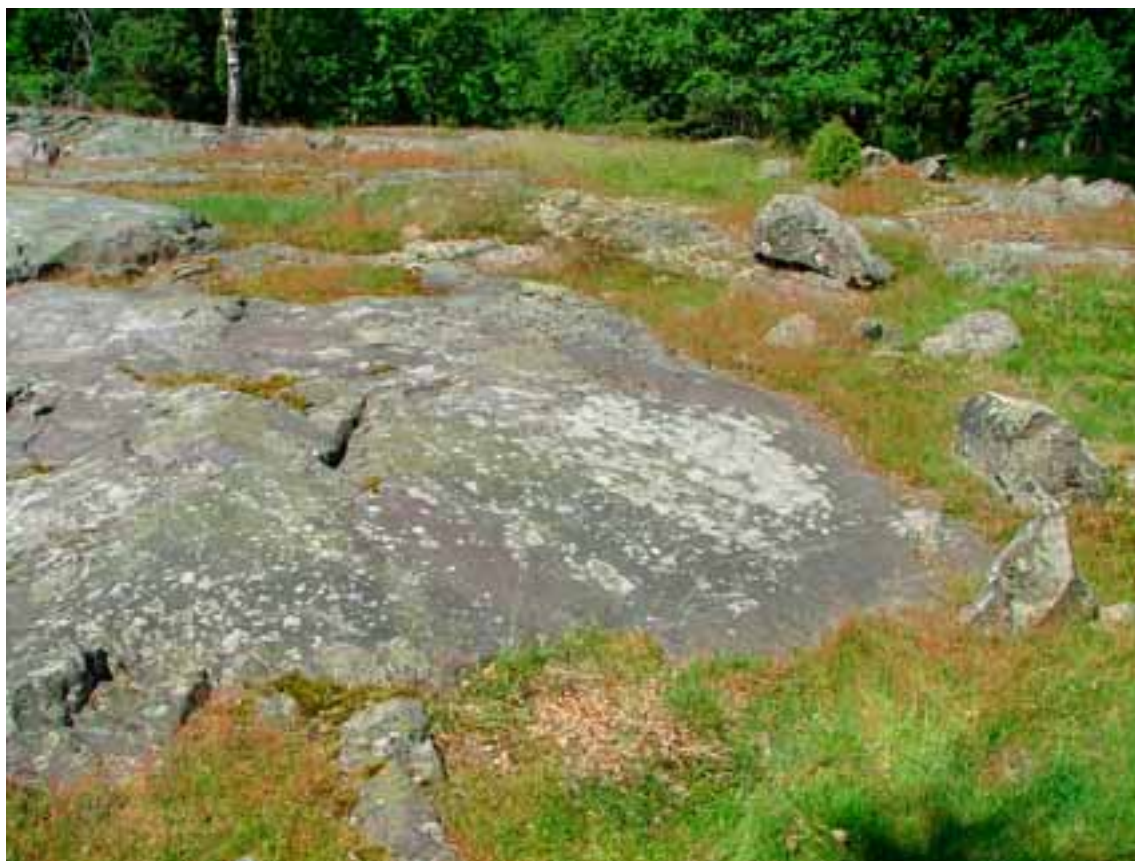
Fig 2. RAÄ 388, Gamleby socken, före övertäckning och tvätt. Foto från SO.

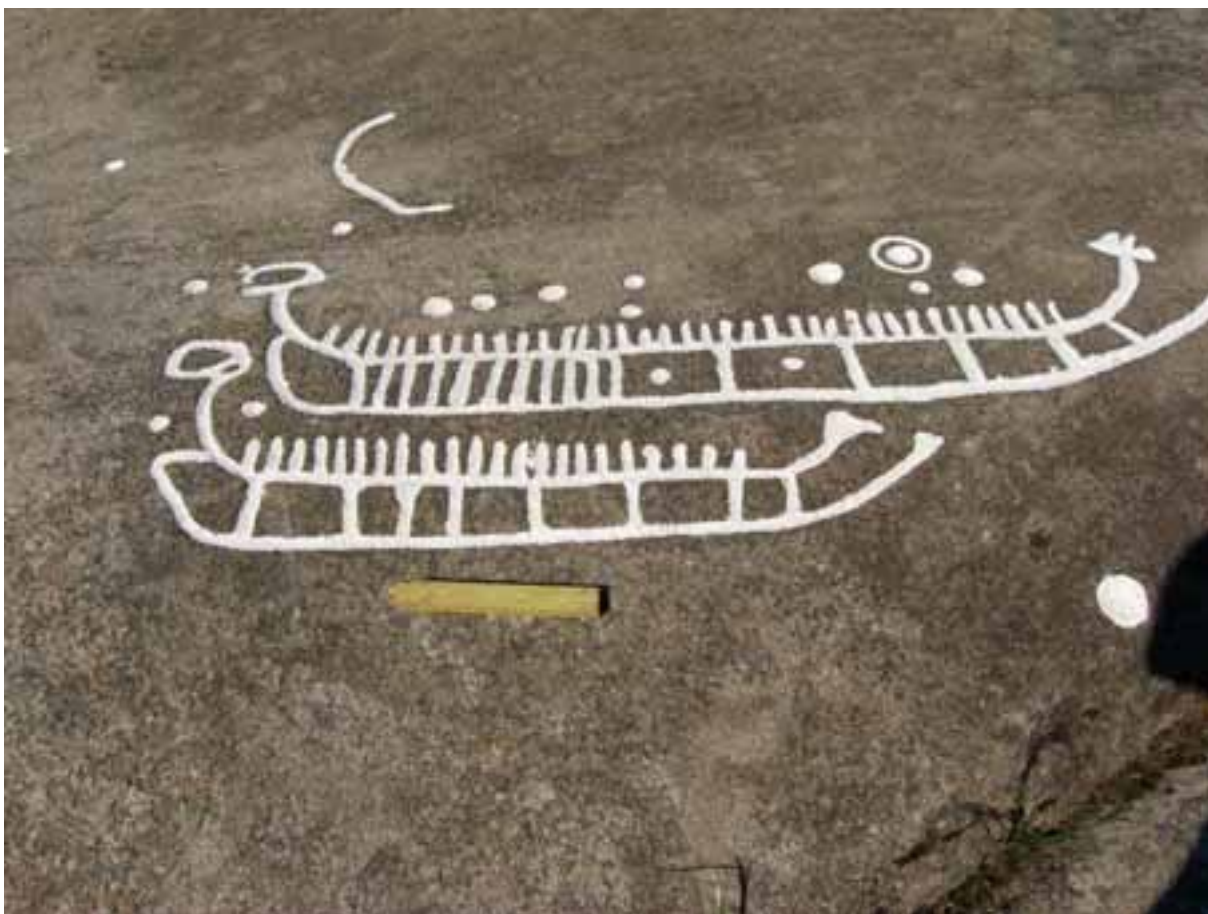
RAÄ 80, Gamleby socken, Gamleby, Västerviks kommun

Fig 25. Skeppfigurerna med kritfärg.

Ristningarna finns på en bergklack i ängs-
mark vid ett villaområde. Figurerna består av
34 skålgropar och två skepp inom en yta av
ca 3 x 4,5 meter. Berget är av granit och är
ganska vittrat.

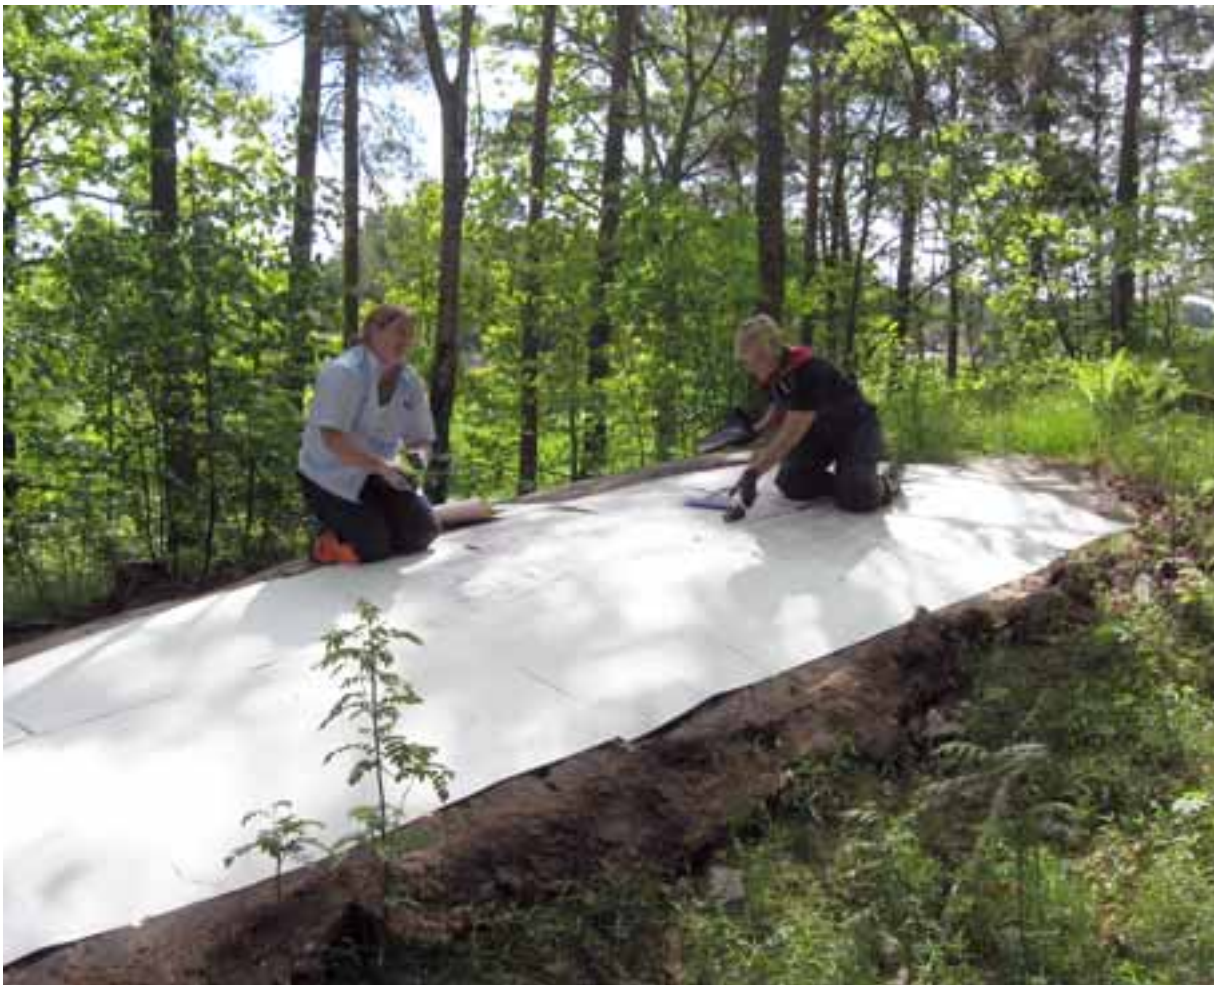
Lokalen ligger i en skogsdunge med ristningar inom en yta av 7,5 x 3 meter. Figurerna utgörs av 103 skålgropar, 14 fotsulor tre cirkelfigurer och två skeppsristningar. Hällen ingår i en sammanhållen fornlämningsmiljö i Almviksnäs med ett röse 6 meter söder om vilket tyder på att det kan finnas ett rituellt samband de emellan. Delar av hällen är mycket skadade med sprickor och exfoliationer. Vissa delar som togs fram under dokumentationen hade legat under matjord var dock i mycket gott skick där inknackningar syntes tydligt. Bergarten är amfibolit. 2 skepp och 44 skålgropar, målades 1981.

Törnsfall 93:2 är den av de skadedokumenterade hällarna som är i störst behov av konservering. Ett antal sprickor bör fyllas för att förhindra att löv samlas, jord bildas och högre växter växer till. Om hällen inte ska finnas tillgänglig publikt bör den övertäckas permanent.

Om den ska finnas till beskådan bör den vinterövertäckas innan lövfällningen på hösten. I samråd med markägaren bör också intillstående träd tas ned vilket ger en luftigare miljö med mindre tillväxt av grönalger. Om detta sker kan också en trädgallring kring röset, RAÄ 93:1, beaktas för att ytterligare förstärka det rumsliga sambandet. Hällen ska också borstas och spritas en gång om året för att undvika ytterligare lavtillväxt.

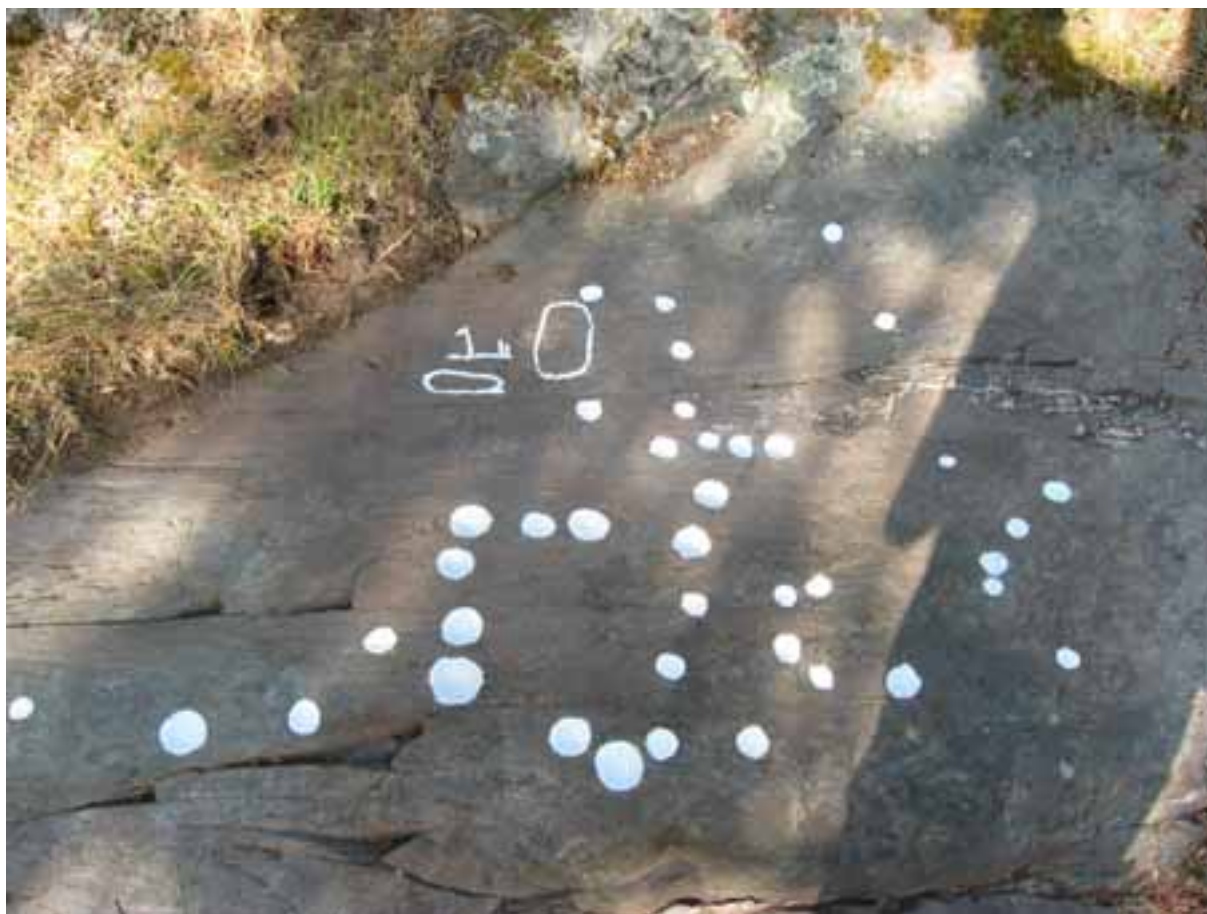
RAÄ 100:3, Törnsfalls socken, Almvik 1:2, Västerviks kommun

Fig 31. RAÄ 100:3 med vitmålade figurer. Foto från S.

Hällen ligger öppet i en hästhage ett par meter sydost om RAÄ 100:2. Bergarten är amfibolit till kvartsit och ristningarna som består av 45 skålgropar och två fotsulor ligger inom en yta av ca 2 x 2 meter. Ytan har relativt många små exfoliationer. I samband med rengöringen täcktes hällen endast av plastsäckar vilket i detta fall fungerade utmärkt.

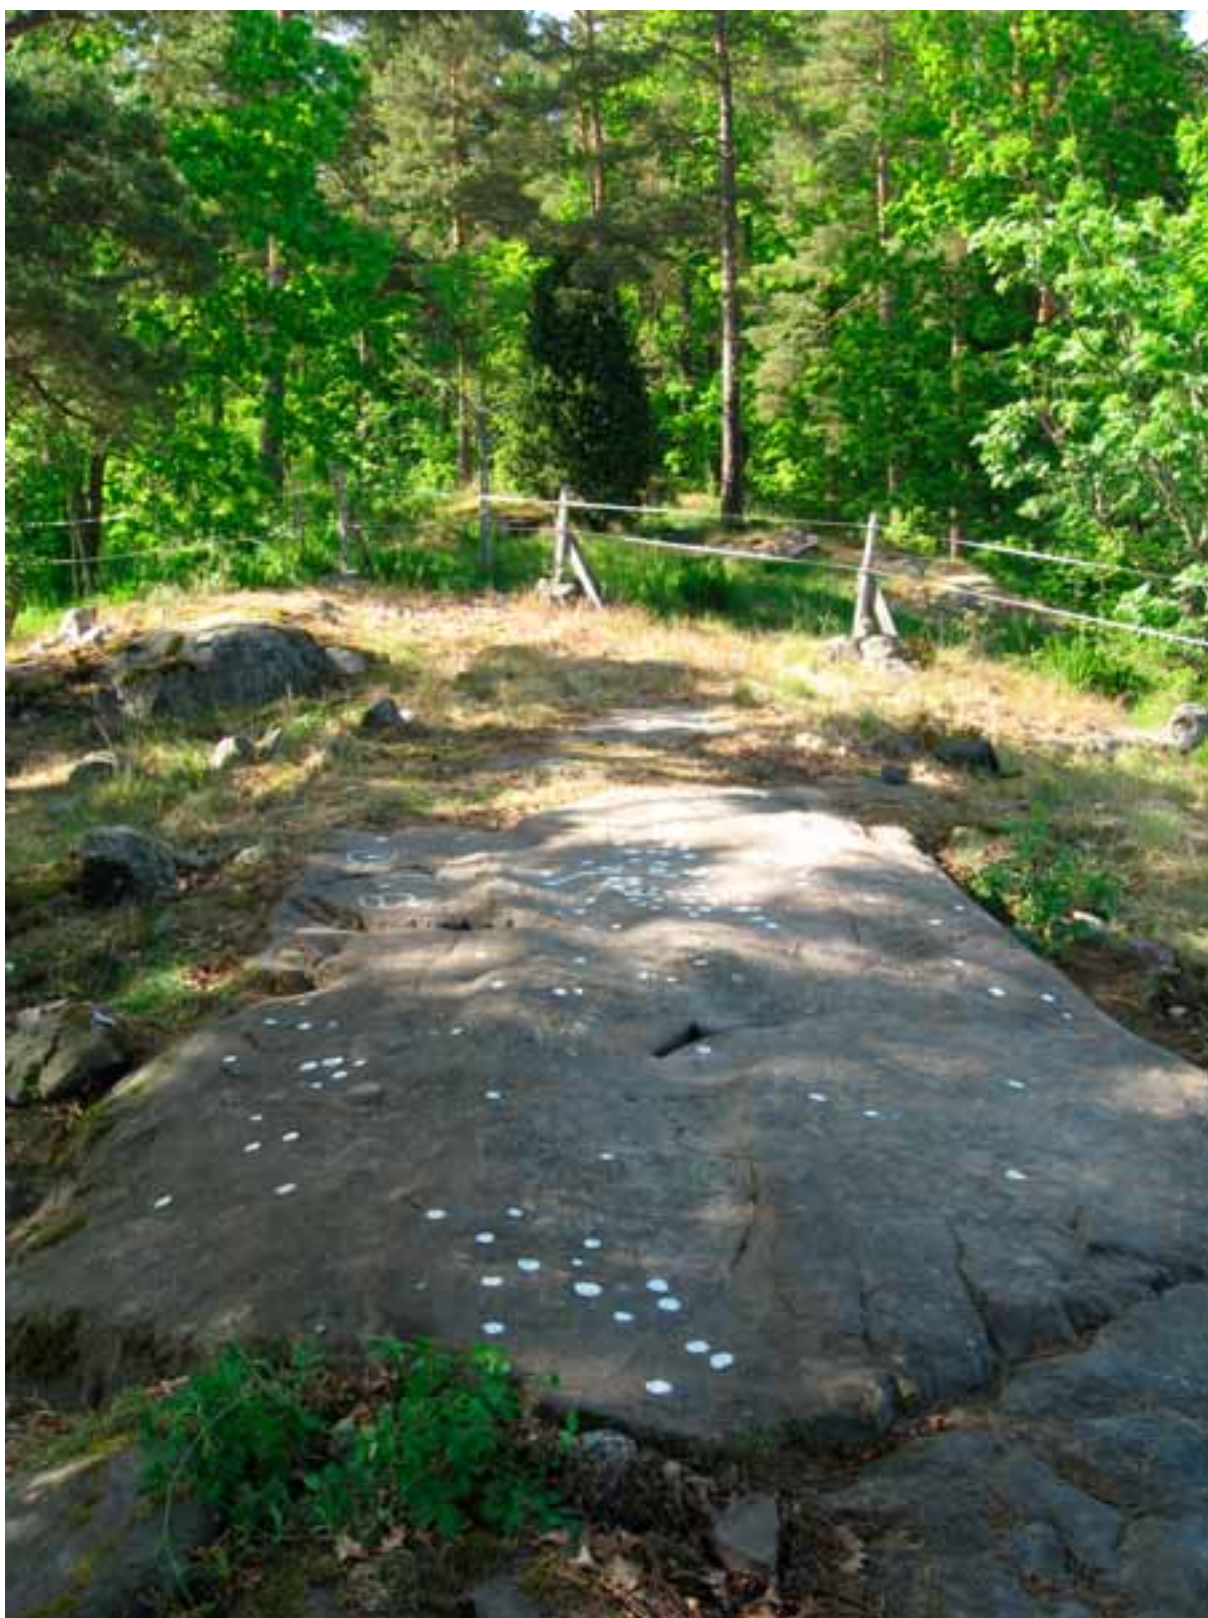
Hällen ligger i samma hästhage som RAÄ 100:2 och RAÄ 100:3. Ett par träd som står intill hällen bidrar till att löv och barr döljer stora delar av ristningarna som består av 125 skålgropar, tre fotsulor och en cirkelfigur. Ristningarna ryms inom en yta av 2,5 x 6,5 meter. Bergarten är amfibolit vilken till stora delar är skadad genom sprickor och exfoliationer.

Fig 34. Hällen med kritmålade figurer; från SO.

De många skadorna på den aktuella hällen kräver skydd mot överväxning som kan komma att bidra till rotsprängning. Det är också mycket angeläget att de närmsta träden tas ned. Sprickorna bör tätas för att förhindra humusbildning. Den bör också vinterövertäckas innan lövfällningen på hösten. Minsta insats är att borsta och sprita ytan en gång om året.

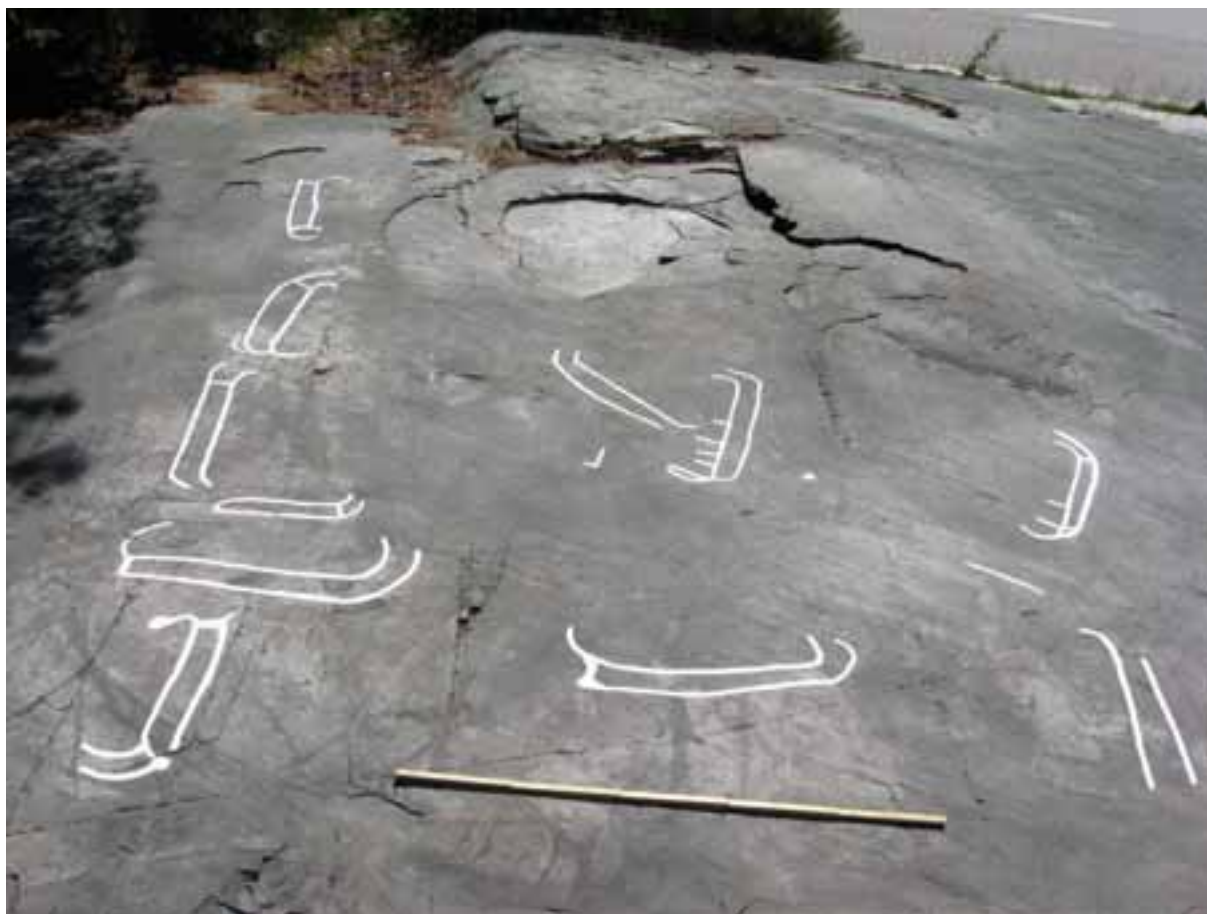
RAÄ 144, Törnsfalls socken, Skvagerfall, (Hjortekrog), Västerviks kommun

Fig 35. Kritmålade skeppsfigurer, från N.

1963 undersöktes ett röse på den aktuella platsen. Röset var 10 meter i diameter och 1,5 meter högt. Röset hade en mittsten som var lagd direkt på en del av hällen som hade brandskador. När rösets stenar hade avlägsnats upptäcktes ristningar. Sammanlagt finns det 18 skepp, en skålgrop och en oidentifierad ristning (Widholm 1998). Figurer imålades 1963 och ytterligare 5 skepp 1981 (Friberg 1990). Den ristade ytan mäter 3,2 x 3,2 meter på en berghäll av kvartsit. Ristningarna har en mycket grund relief. Lokalen ligger alldeles intill väg E22 och en cykelväg kommer att byggas direkt norr om. Detta innebär att hällen kommer att vara helt inramad av vägar inom en snar framtid. På hällen växer en tall med överhäng delvis över ristningarna. I samband med dokumentationen våren 2008 var ristningsytan inte

Utöver ett antal exfoliationen och sprickor är hällens beskaffenhet att betrakta som stabil.

Men eftersom ristningarna är så extremt grunda räcker det med lite reliefvittring för att figurerna ska bli omöjliga att se. Hällen är också extra utsatt pga närheten till den hårt trafikerade E22 med bilavgaser och vägsalt.

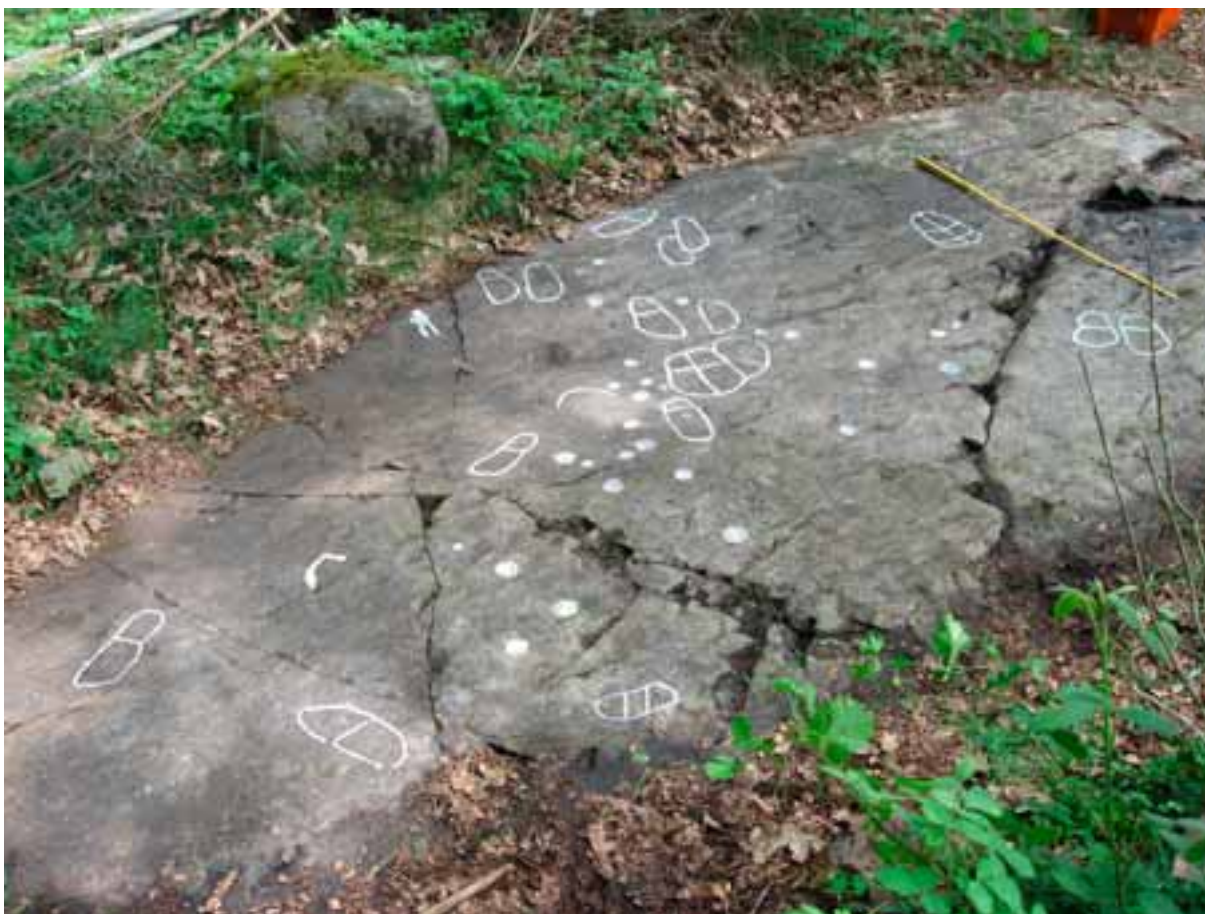
RAÄ 22: I, Gladhammars socken, Lunds by, Västerviks kommun

Fig 39. RAÄ 22 från SV.

Ristningen vid Lunds by har den hällkonst som blev den först uppmärksammade av ristningarna i Kalmar län. På vägen hem från sin öländska resa 1634 stannade J. H. Rhezelius till och tecknade av den. Hällen, som består av kvartsit, ligger i en skogskant, omgiven av träd, bakom en tomt med villabebyggelse. I söder finns en mindre ängsmark. Tvättad och fotad 1965. Imålad med svart plastfärg slutet av 70-/början av 80 -talet. Figurerna på hällen består av 27 skålgropar, 19 fotsulor, en rännformig fördjupning samt ett nyfynd som närmast liknar en människofigur. Berget har en bra kvalitet och inknackningar syntes tydligt. Den ristade ytan mäter 4 x 2 meter.

Ristningarna är i så bra skick att inga större åtgärder krävs. Det skulle vara bra att röja bland träden kring lokalen för att undvika att nedfallna löv och barr bildar förna och humus. Sedan räcker det med att borsta och sprita ytan en gång om året.

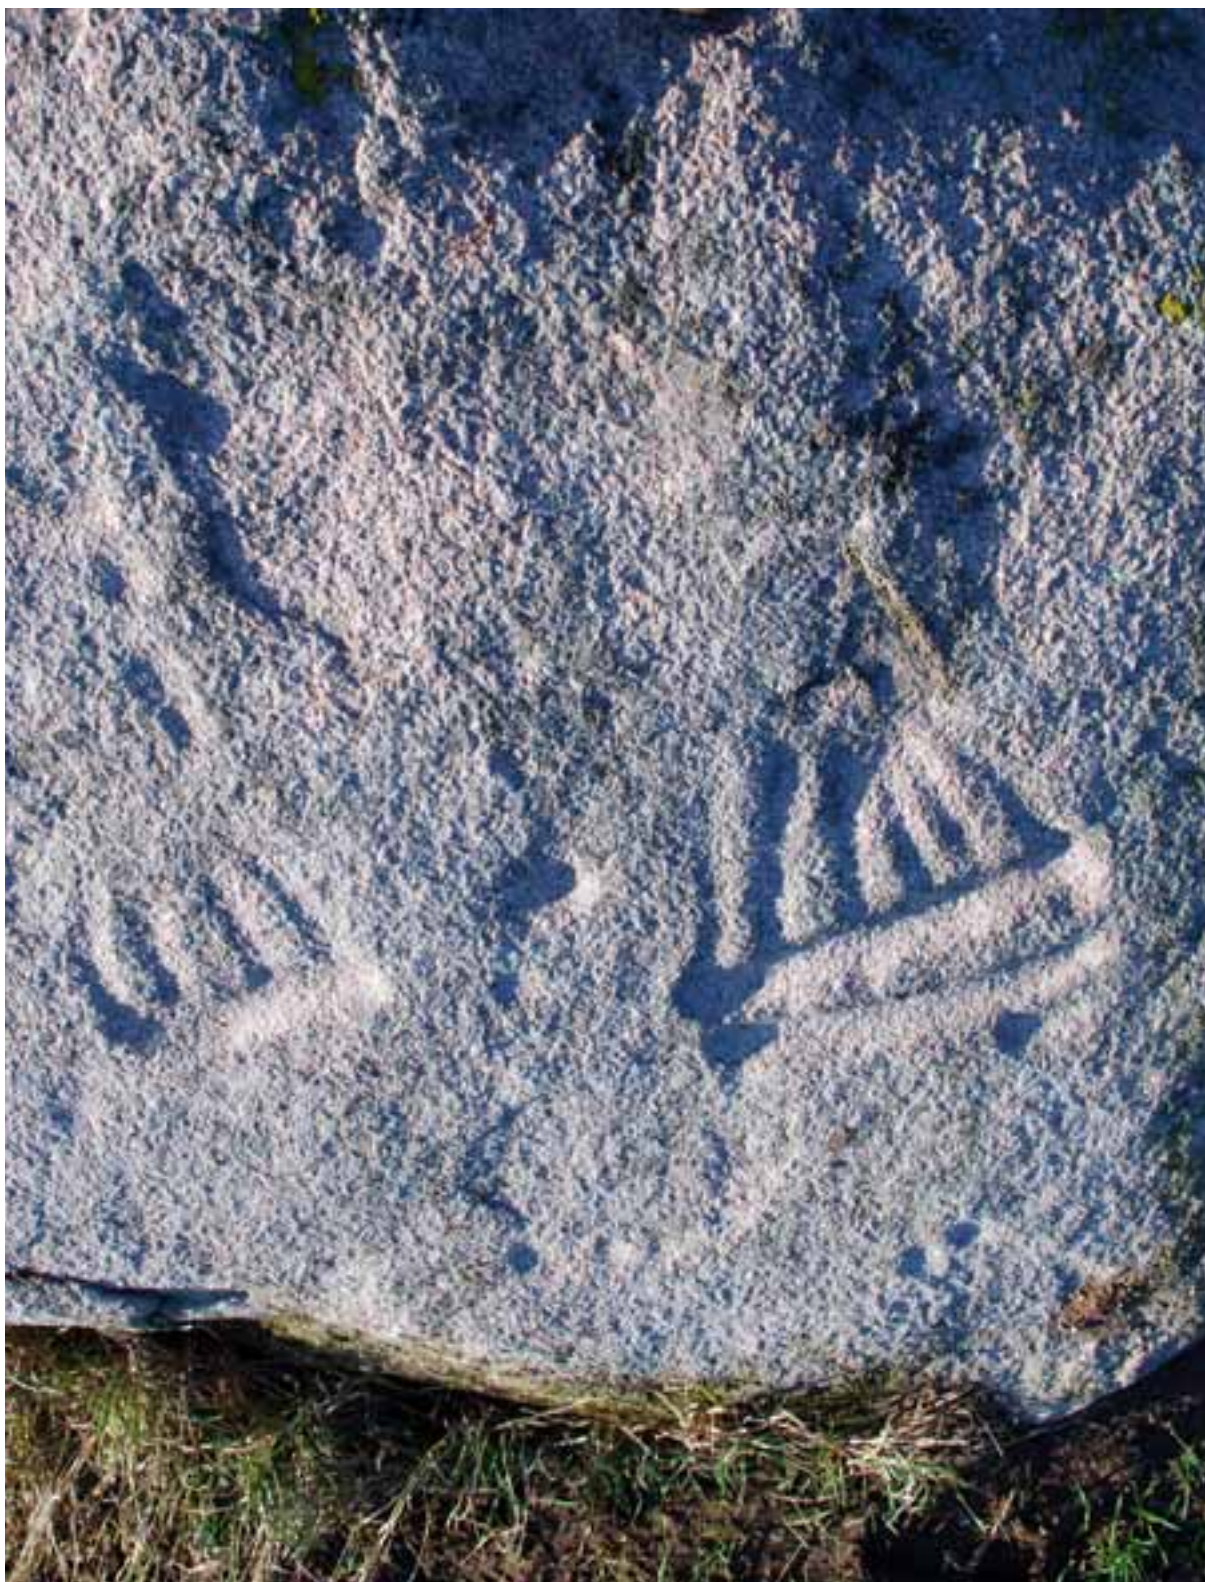
Ett par större stenar bör läggas runt det ristade blocket i syfte att förhindra att jordbruksmaskiner kommer för nära. Vid skadedokumentationstillfället syntes skador på blocket efter att ett jordbruksredskap hade stött emot.

Fig 46. Detalj av den rengjorda ytan. Fotograf Eva Ernfridsson.

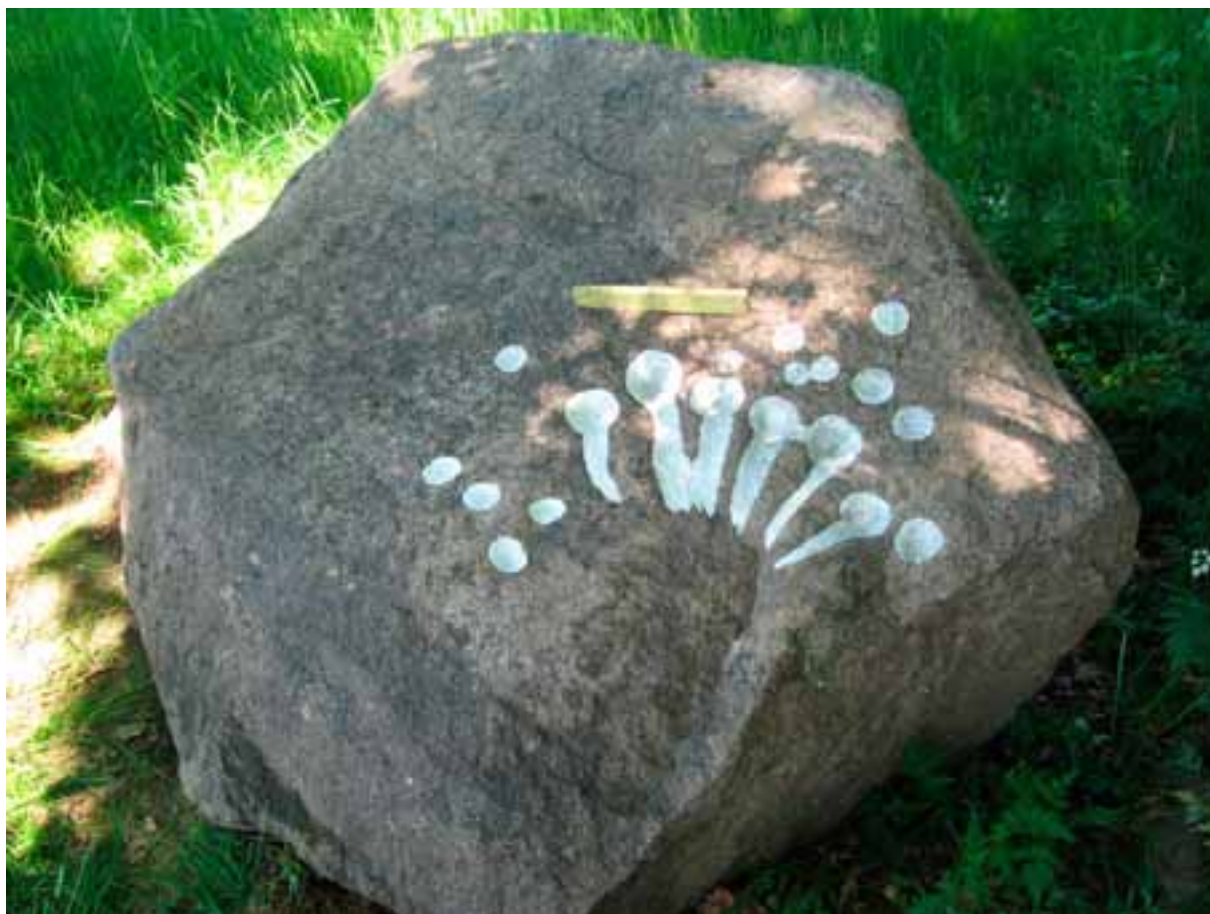
RAÄ 113, Arby socken, Kulltorp 4:1, Kalmar kommun

Fig 47. Skålgropar och rännor. Foto från SSV.

Ristningen återfinns på ett flyttblock av grovkornig granit i en lummig betesmark. Figurerna som utgörs av 19 skålgropar ryms inom en yta av 1,4 x 1,3 meter. Sex av dessa har rännor som löper åt samma håll, nedför blocket. Någon meter väster ut ligger RAÄ nr 16:1, som utgörs av ett större flyttblock med 18 skålgropar och två rännor.
