Renovering av sydvästra porten på Ismanstorps fornborg

Antikvarisk kontroll 2014

RAÄ 30:1, Ismantorps fornborg 2:1, Långlöts socken i Borgholms kommun

KALMAR LÄNS MUSEUM
Arkeologisk rapport 2015:5

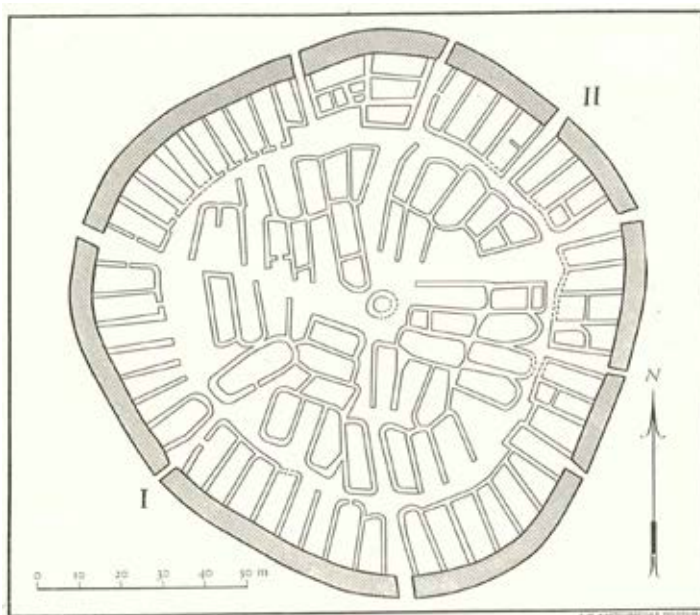
Figur 1. Mårten Stenbergers plan över Ismanstorps fornborg. På illustrationen har den nu restaurerade porten nummer I (Stenberger 1933:236).
