# Madesjö kyrka

Antikvarisk medverkan vid fasadrenovering  
samt omläggning av koppartak

Madesjö kyrka, Madesjö socken, Nybro kommun, Kalmar län, Småland  
Nybro pastorat, Växjö stift

**Kalmar läns museum**  
Kyrkoantikvarisk rapport 2019

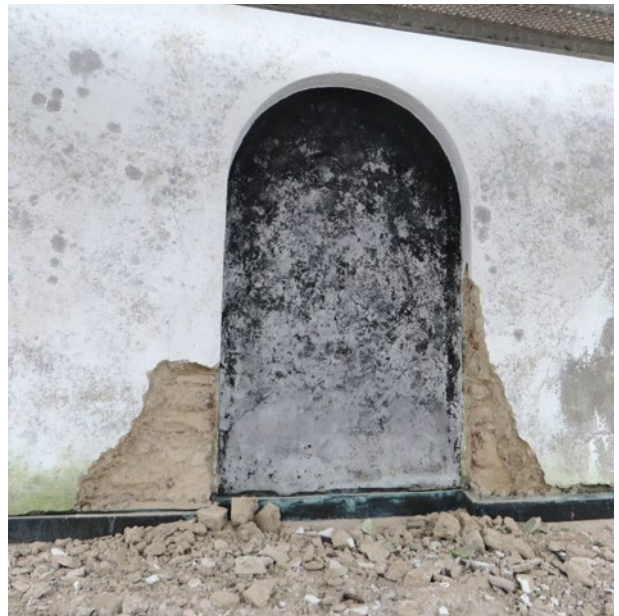
Lanterninen före åtgärd. Exempel på skador vid en av blindluckorna.

Ytan som målades för- och eftervattnades med kalkvatten. Blindluckorna på lanterninen målades i en svart silikatfärg, KEIM Purkristalat.

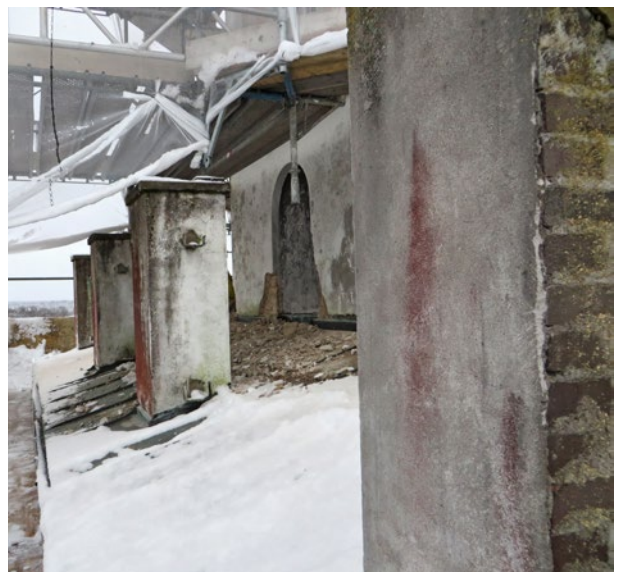
Lanterninen före åtgärd. Stolparna kring lanterninen var putsade med KC-bruk och hade fler skador och putsbortfall.

Stolparna runt lanterninen blästrades och all lös puts knackades ner. På de ställen där teglet blottades täcktes ytan med rostfritt murnät. Stolparna putsades därefter med hydrauliskt kalkbruk (Saint-Astier NHL 5 1:1,5 0–4 mm), vilket är ett starkt hydrauliskt bruk som fungerar bättre ihop med den befintliga KC-putsen. De avfärgades därefter med KEIM Purkristalat (traditionell silikatfärg) i kulören 9870. Valet av silikatfärg istället för kalkfärg motiveras av att stolparna är extra utsatta för väder och vind samt att KC-putsen fungerar sämre med ren kalkfärg.

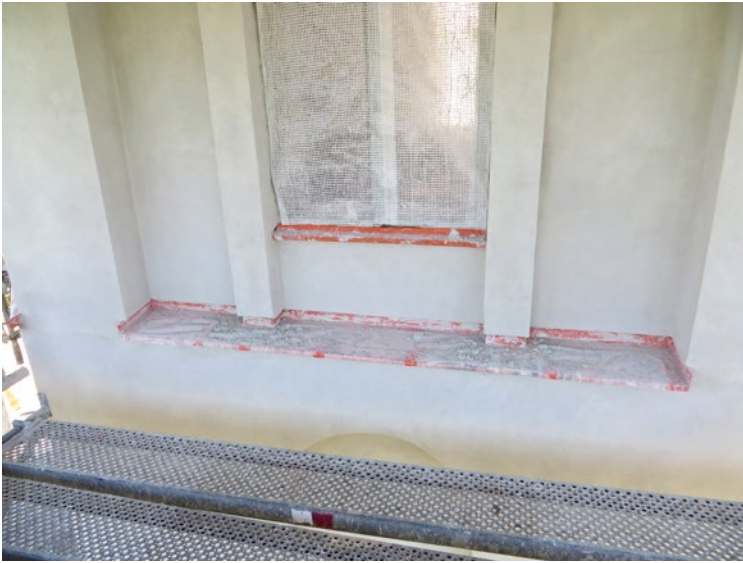
Lanterninen under pågående åtgärd. Fasaderna är här nyputsade och kan snart avfärgas.

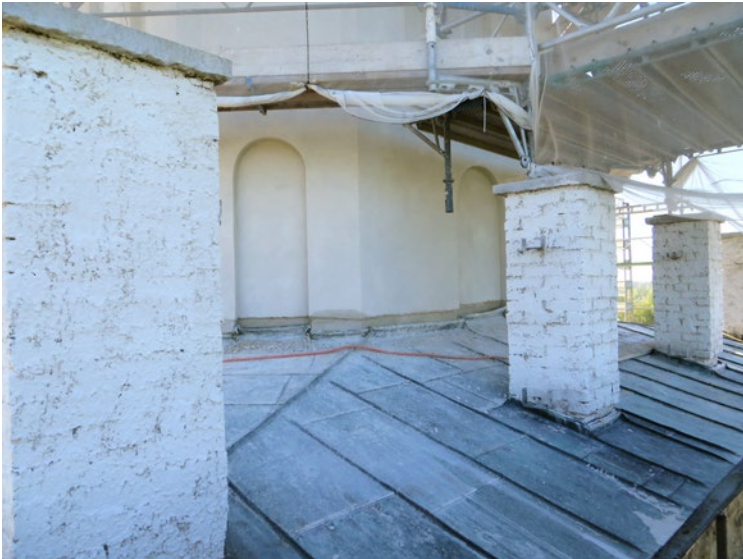
Lanterninen under pågående åtgärd. Stolparna runt lanterninen har här fått ett påslag utsockningsbruk.

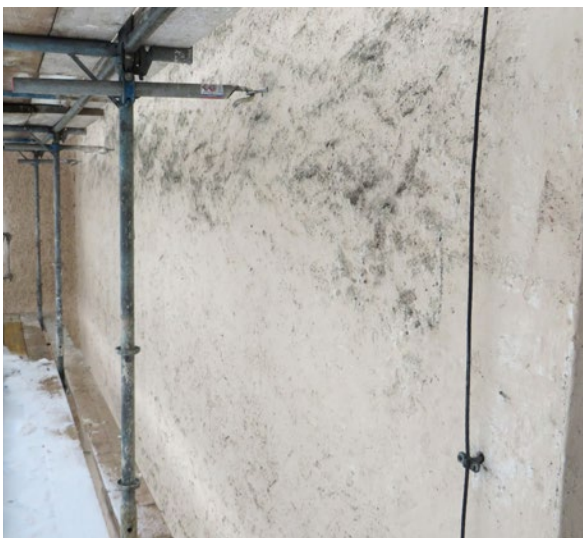
Tornet före åtgärd. Del av tornets norra sida, där delar av spritputsens är smutsig och missfärgad.

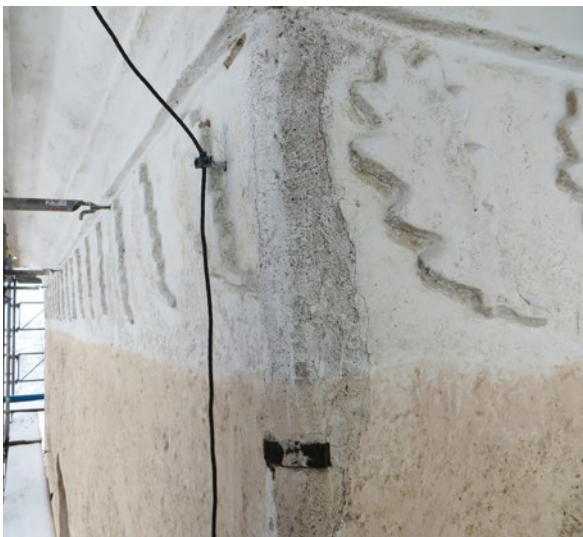
Tornet före åtgärd. Även eklövsfrisen var smutsig och missfärgad. I hörnen fanns generellt skador där putsen hade släppt.

All puts, bortsett från takfoten och eklövsfrisen samt portalen vid tornentrén knäckades ner. Järn i murarna rengjordes från lös rost och blymönjades. Eklövsfrisen hade skador i tornets sydvästra hörn. Där återskapades några få eklöv på fri hand av de skickliga murarna. Grundning på rengjort murverk utfördes med hydrauliskt kalkbruk (Saint-Astier NHL 5 1:1,5 0–4 mm). Utstockning på grundat murverk utfördes med hydrauliskt kalkbruk (Saint-Astier NHL 3,5 1:2 0–4 mm). Spritputs på utstockat underlag samt övriga sandblästrade och rengjorda ytor utfördes med hydrauliskt kalkbruk (Saint-Astier NHL 2 1:2 0–4 mm) som blandades med spritputssten på plats (Baskarp-sand 3–6 mm). Spritputsen handslogs. Slätputs på utstockat underlag samt övriga sandblästrade och rengjorda ytor utfördes med (Saint-Astier NHL 2 1:2 0–4 mm).

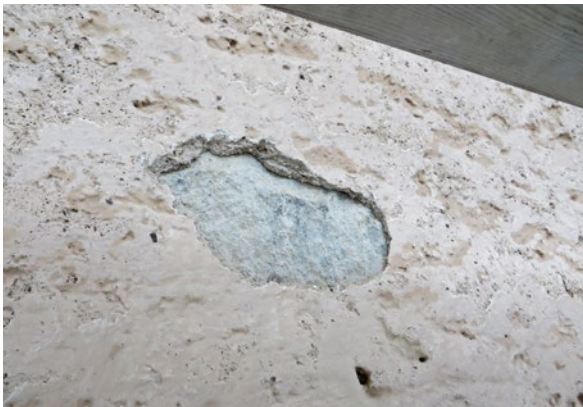
Tornet före åtgärd. Exempel på putsbortfall. Här ser man att putsen bitvis var mycket tunn.

Tornet är murat med fältsten och huggna stenar och med vissa mindre inslag av tegel. Med ojämna mellanrum fanns kraftiga plattjärn fästa i fasaden för infästning av invändiga bjälklag och/eller förstärkning av murpartier. Vissa järn var kraftigt rostiga vilket orsakat sprängningar i putsen. Fasaderna hade en spritputs med sargat uttryck (se mer under Kommentarer) med slätputsade omfattningar kring vissa fönster och dörrar. Kring takfoten under stolparna runt lanterninen finns en takfotsfris som är smyckad med eklöv. Putsbruket på tornet var i huvudsak kalkbruk, men med senare lagningar av KC-bruk på vissa ställen. Putsen var i dåligt skick och i princip uteslutande bomputs.

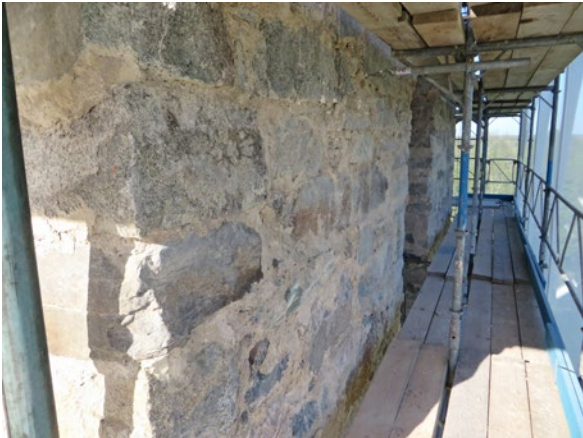
Tornet under pågående åtgärd. Del av tornets norra sida efter att den frilagt från gammal puts.

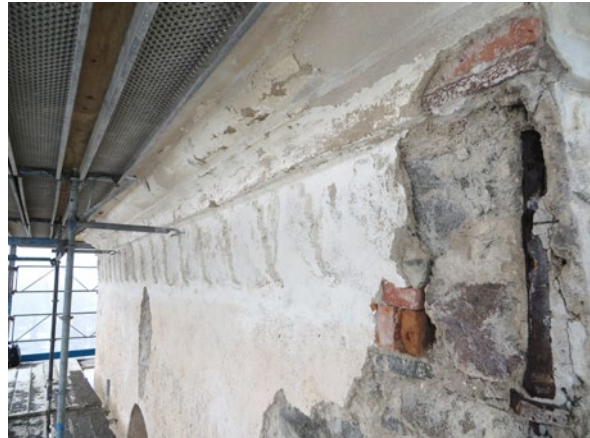
Under pågående åtgärd. Efter blästring hade delar av eklövsfrisen försvunnit, men stora delar kunde sparas.

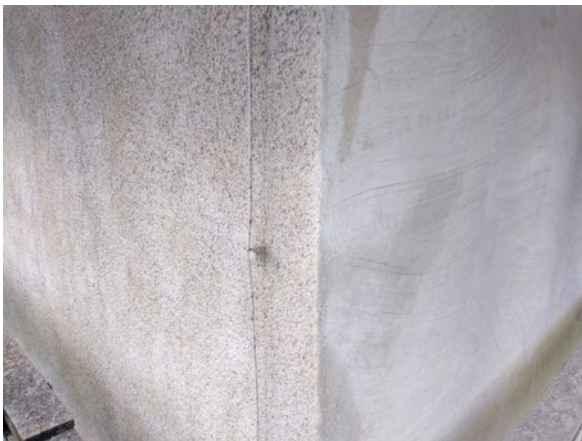
Tornet under pågående åtgärd. Delar av tornets fasader har spritputsats.

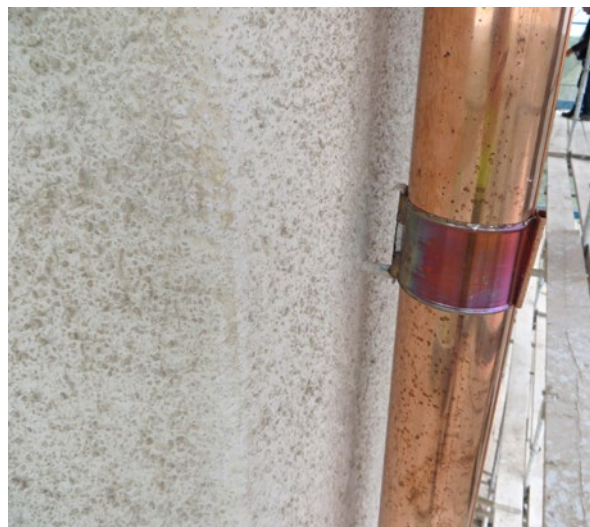
Tornet efter åtgärd. Tornets spritputsade fasad har avfärgats.

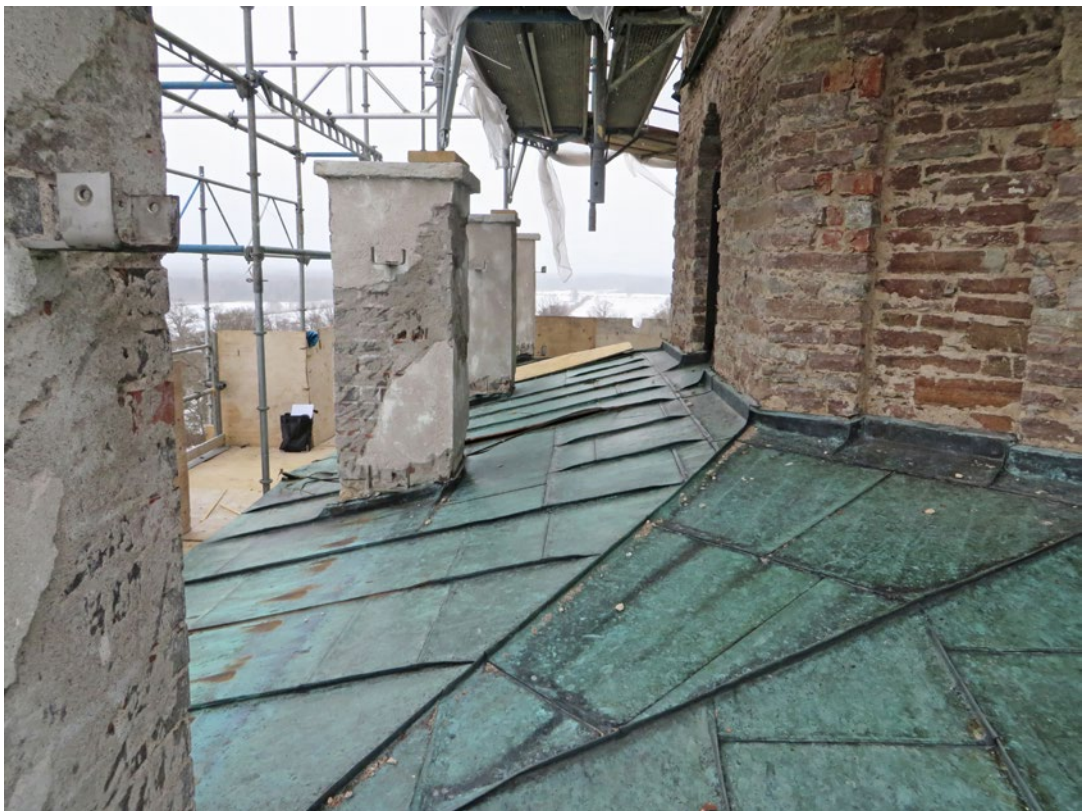
Delar av torntaket före åtgärd.

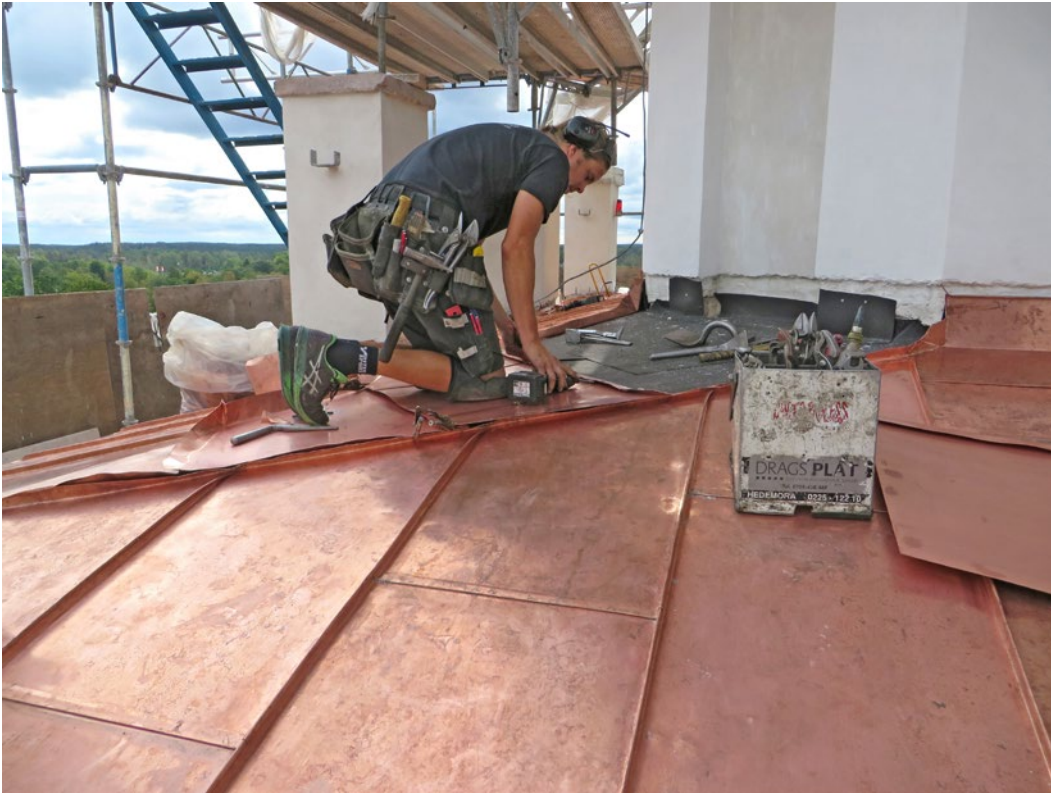
Delar av torntaket under pågående åtgärd. Ny kopparplåt har lagts på delar av torntaket.

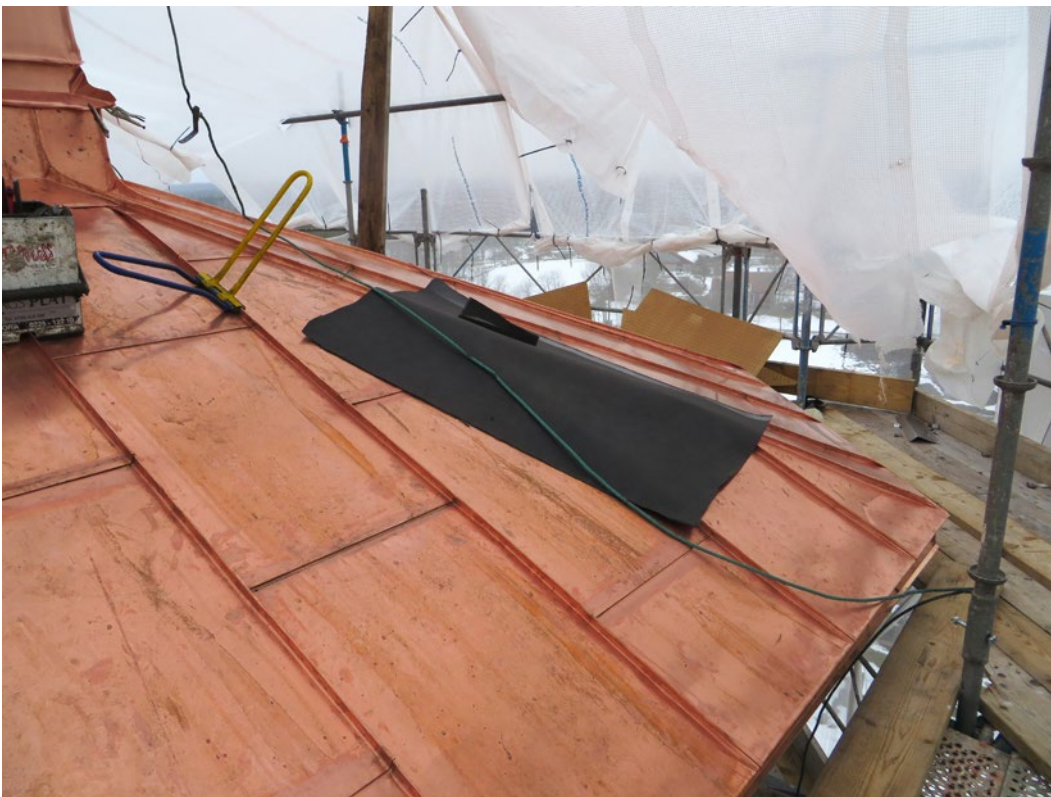
Delar av lanternintaket under pågående åtgärd. Ny kopparplåt har lagts på delar av lanternintaket.

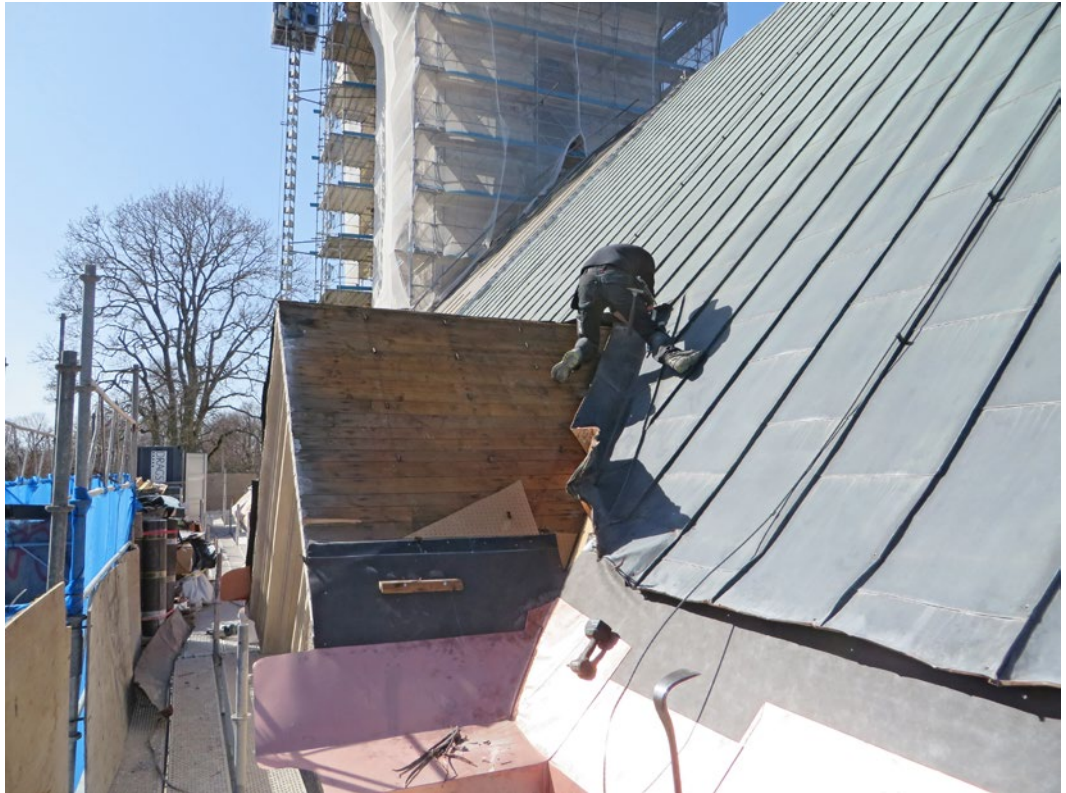
Sydportalens tak under pågående åtgärd. Den gamla kopparplåten har demonterats.

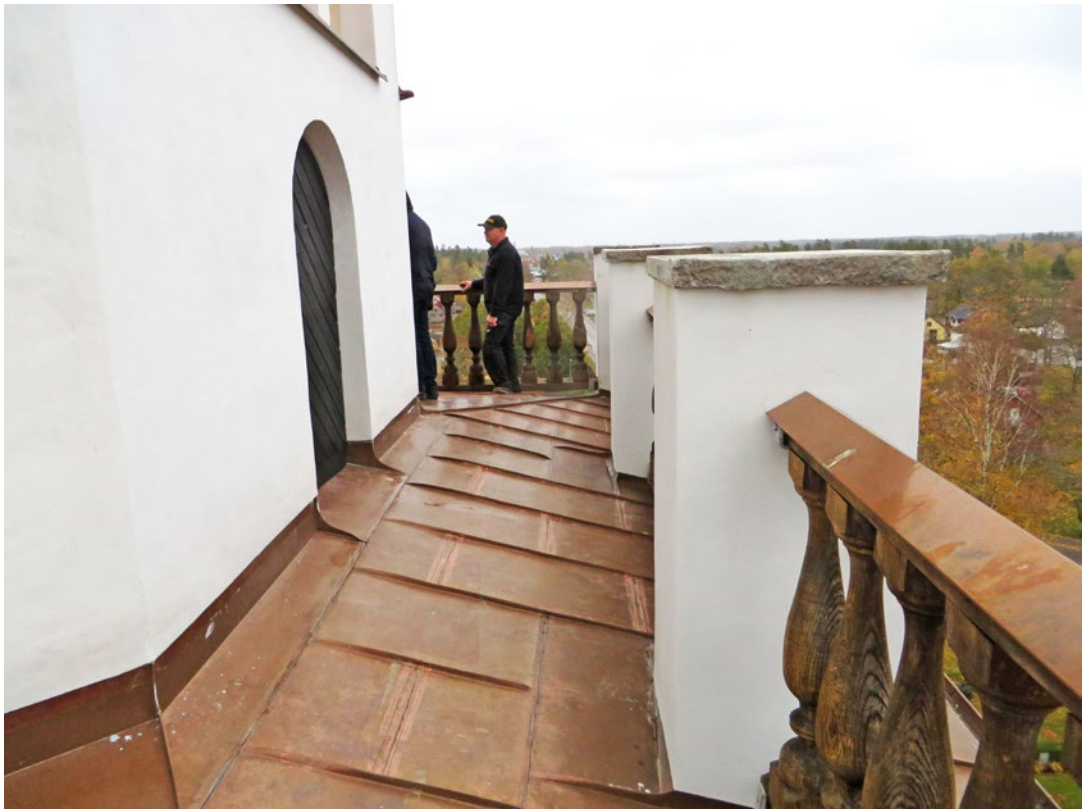
Delar av torntaket efter åtgärd.

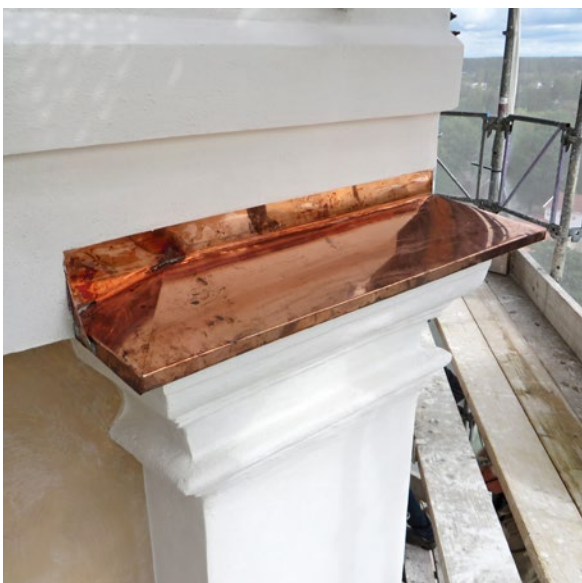
Detaljbild på bleck över pilastrarna på lanterninen.

Ny avtäckning på räcket runt lanterninen, ovanför torntaket, utfördes. Infästning gjordes dold. Även fönsterbleck, dörrbleck och fasadbleck utfördes i 0,7 mm ½-hård kopparplåt med dold infästning. På pilastrarna på lanterninen fästes de små kopparplåtarna med fästbleck i rostfritt stål.

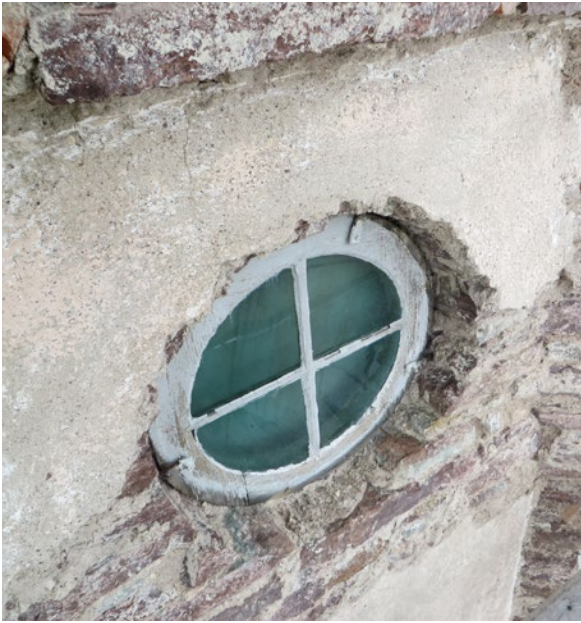
Samtliga träfönster, träportar, luckor och dörrar var i behov av ommålning. Fönstren var också i behov av reovering då rötskador uppkommit, samt att fönsterkitt saknades på flera ställen.

Ett av lanterninens små, runda fönster före åtgärd.

Samtliga fönsterbågar plockades ner och togs till en verkstad. Kvarvarande fönsterkittet togs bort, bågar glasades ur, skrapades trärena samt slipades lätt. Eventuella trälagningen (isulningar) genomfördes på bågar, men inte mer virke än nödvändigt byttes ut mot nytt. Även smides- och plåtdelar såsom beslag, haspar, gångjärn m.m. demonterades från bågar.

Därefter återmonterades glaset i bågar och kittades med linoljekitt. Trasiga glasrutor ersattes mot nya motsvarande befintliga. Trärena ytor grundmålades med linoljefärg från Engwall & Claesson. Smides- och plåtdelar rostskyddsbehandlades med klassisk linoljebaserad blymönja från Introteknik AB, innan de återmonterades på fönsterbågar.

Mellanstrykning och färdigstrykning utfördes två gånger på fönsterbågar med oförtunnad linoljefärg från Engwall & Claesson i tunna skikt. Utvändigt målades de i en ljus grå kulör (NCS S 2502-Y) och invändigt i en beige kulör (NCS S 3010-Y30R).

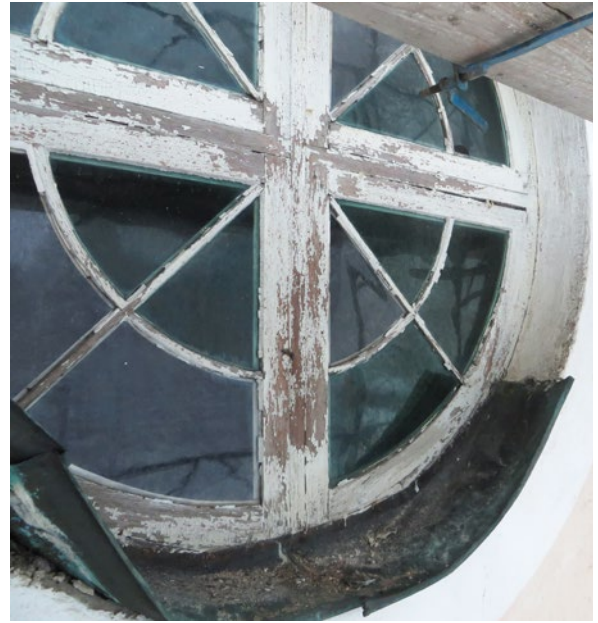
Delar av tornets ena runda fönster före åtgärd.

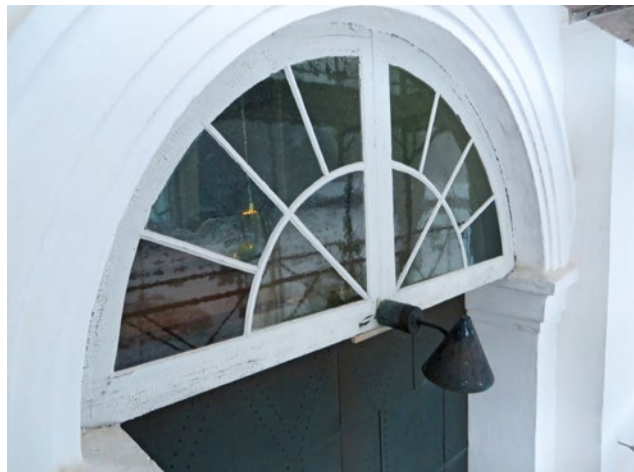
Överljuset som sitter ovanför porten i väster före åtgärd.

En av tornets ljudluckor före åtgärd. Pigmentet i färgen har åldrats på ett egendomligt sätt och blivit rött.

Dörrar och ljudluckor tvättades och skrapades rena från lös färg på plats. Rötskadade delar av träet byttes mot nytt virke i samma utförande som tidigare. Detta utfördes dels på lanterninens dörr, dels i mindre mån på ljudluckorna. Trärena ytor grundmålades med linoljefärg från Engwall & Claesson. Mellanstrykning och färdigstrykning utfördes två gånger med oförtunnad linoljefärg av samma fabrikat i en mörkt brungrön kulör (NCS S 8005-G80Y). Dörren på lanterninen målades dock i samma svarta kulör som blindluckorna.

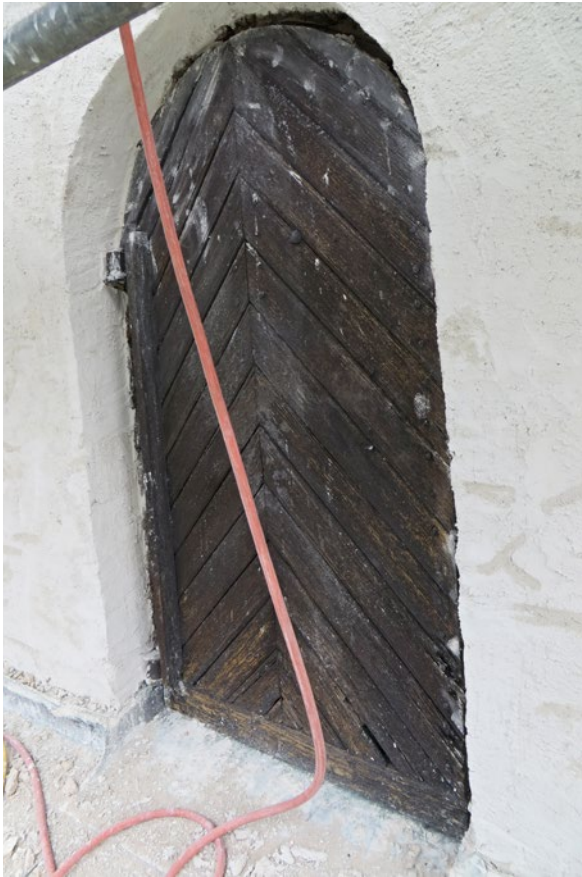
Lanterninens trädörr före åtgärd.

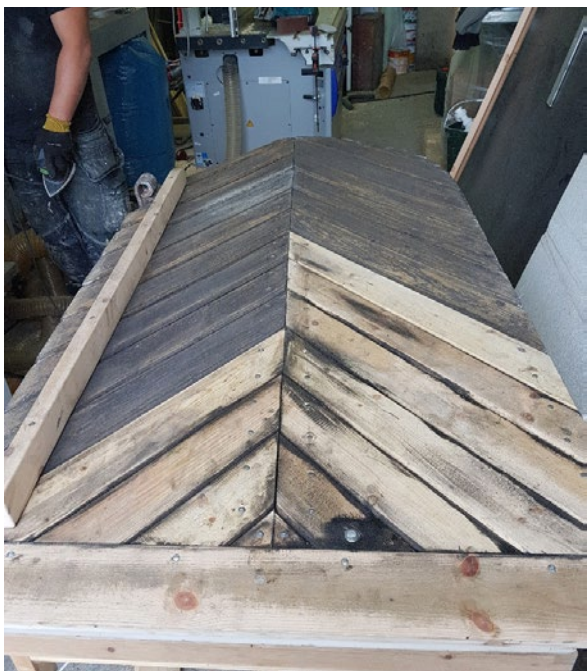
Lanterninens trädörr under pågående åtgärd. Delar av trädörrens virke har fått bytas ut. Foto: Staffan Bergström.

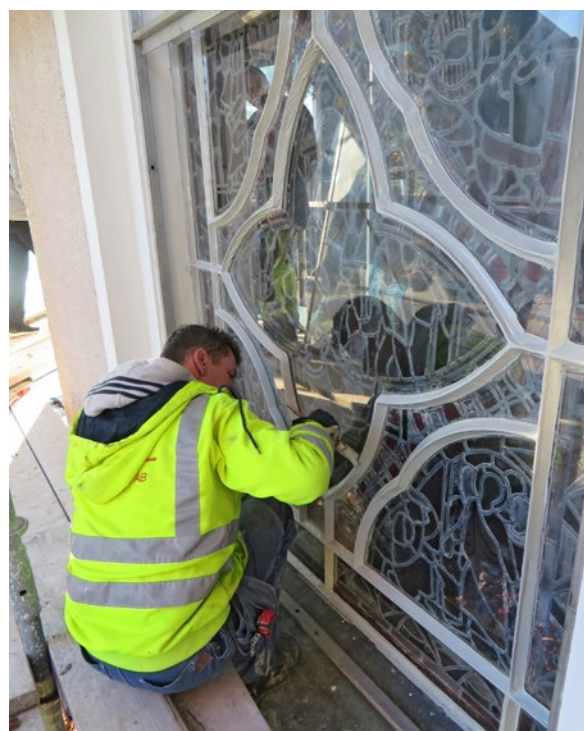
Delar av korets ena blyinfattade fönster under pågående åtgärd.

Korets fönster mot öster demonterades inte, utan fick sitta kvar på plats. Där behandlades fönsterbågar i järn med rostskyddande, linoljebaserad blymönja från Introteknik AB och ströks därefter med linoljefärg i samma ljus grå kulör som resterande bågar (NCS S 2502-Y).

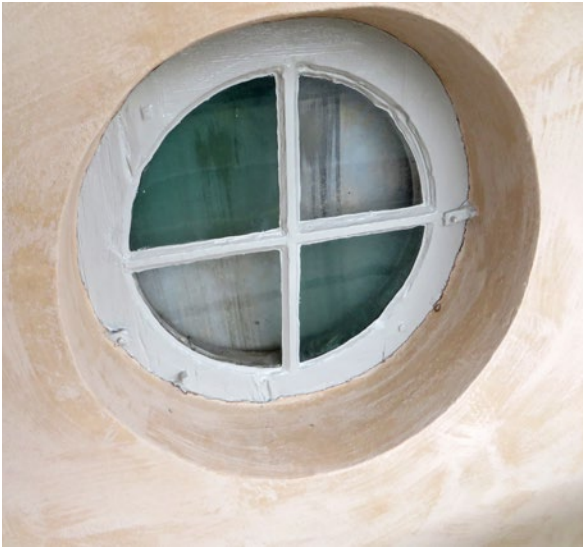
Ett av lanterninens små, runda fönster efter åtgärd.

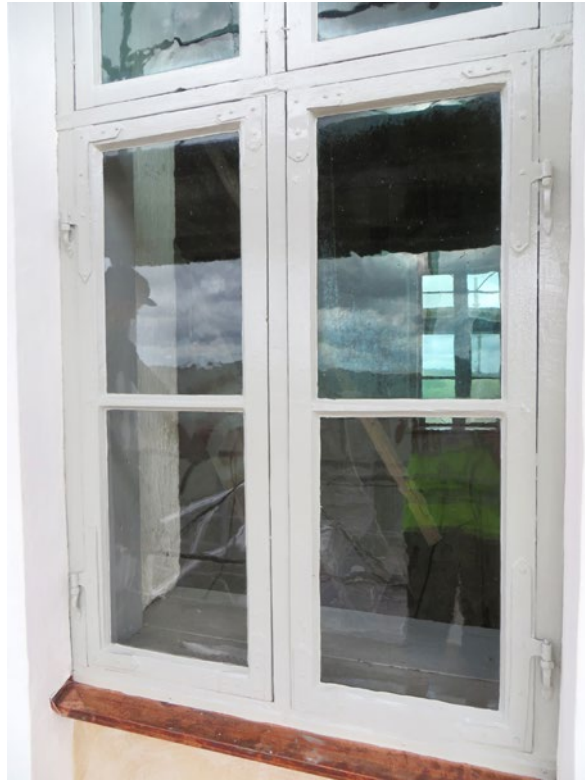
Ett av lanterninens korspostfönster efter åtgärd.

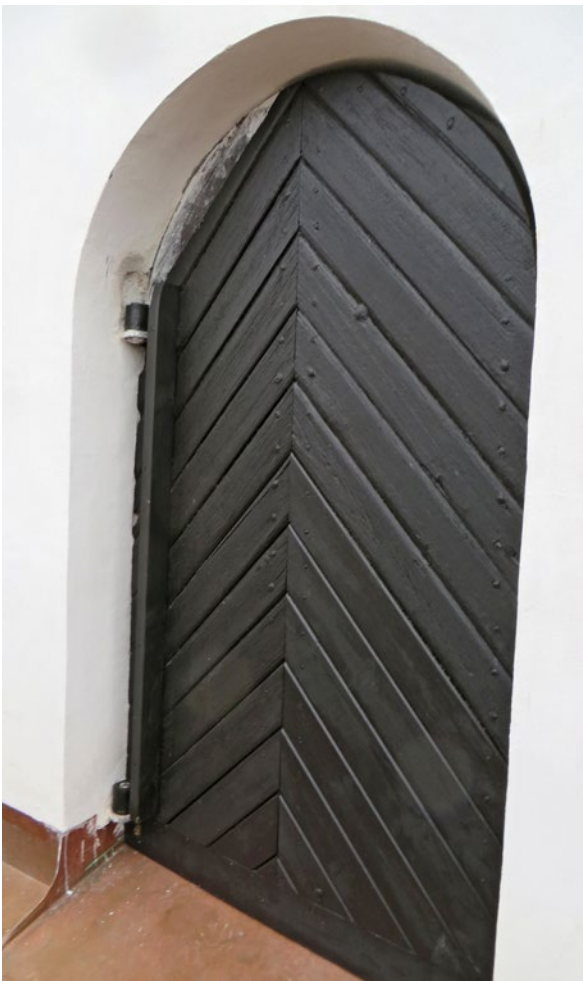
Lanterninens trädörr före åtgärd. Trädörren har målats med svart linoljefärg.

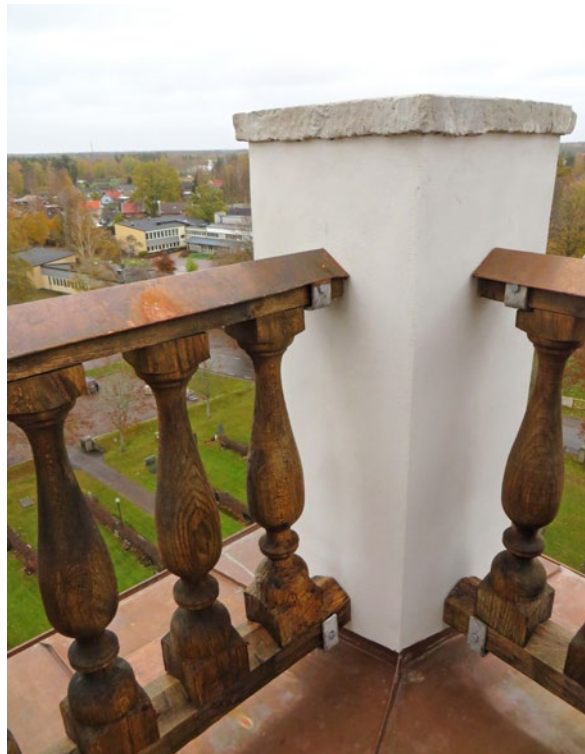
Delar av lanterninräcket efter åtgärd. Räcket har rengjorts och behandlats med olja.

Lanterninracket av ek slipades och behandlades med olja från le Tonkinois i tre lager.

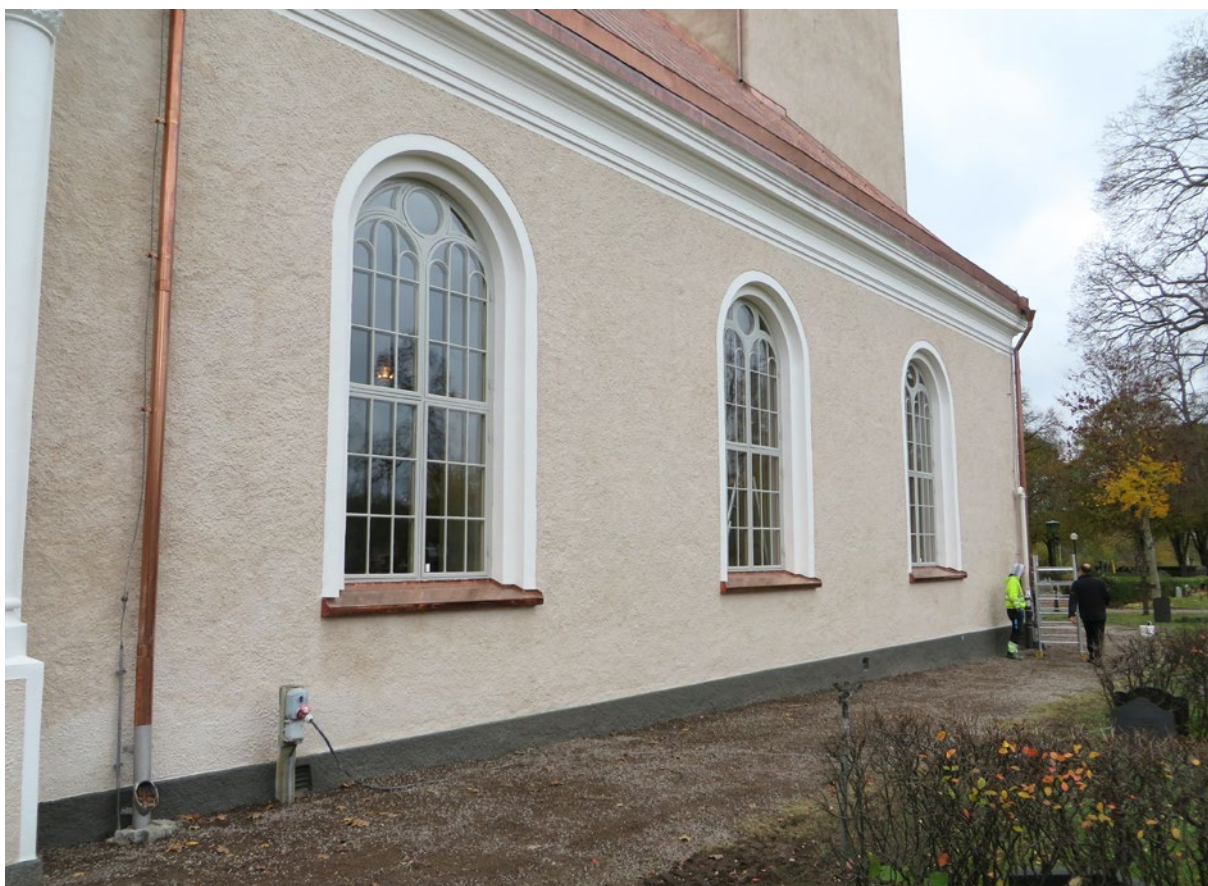
Tre av norra fasadens stora, rundbågiga fönster efter åtgärd.

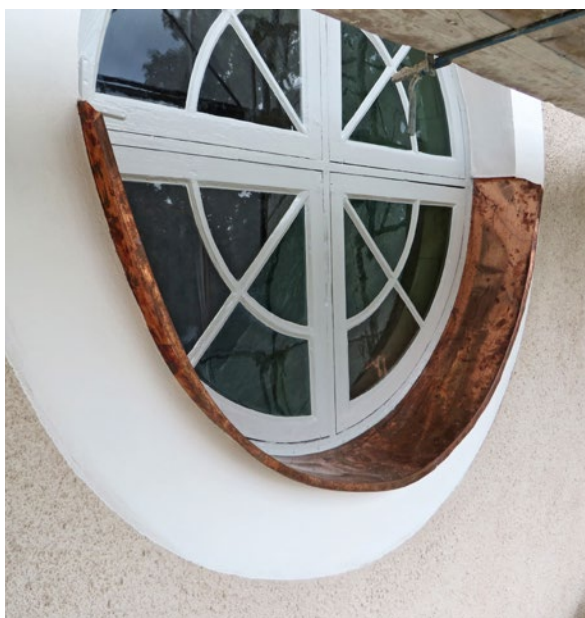
Delar av tornet ena runda fönster efter åtgärd.

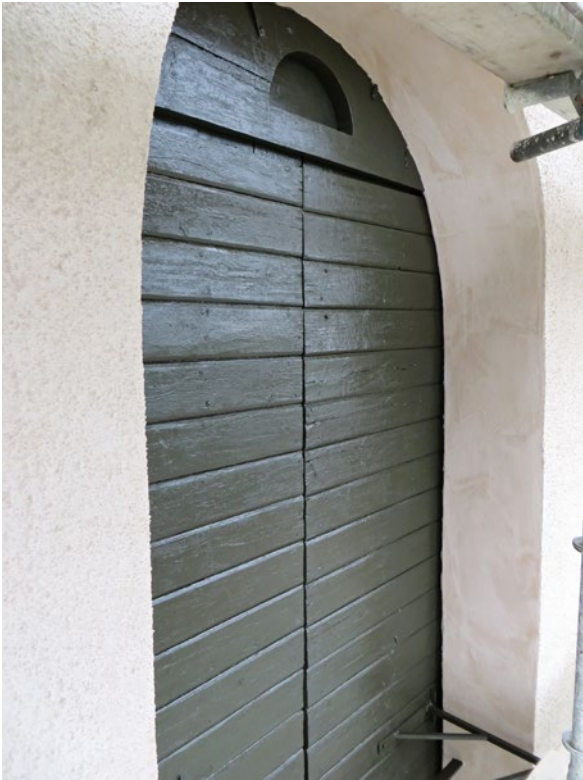
En av tornets ljudluckor efter åtgärd. Luckan har fått en brungrön kulör.

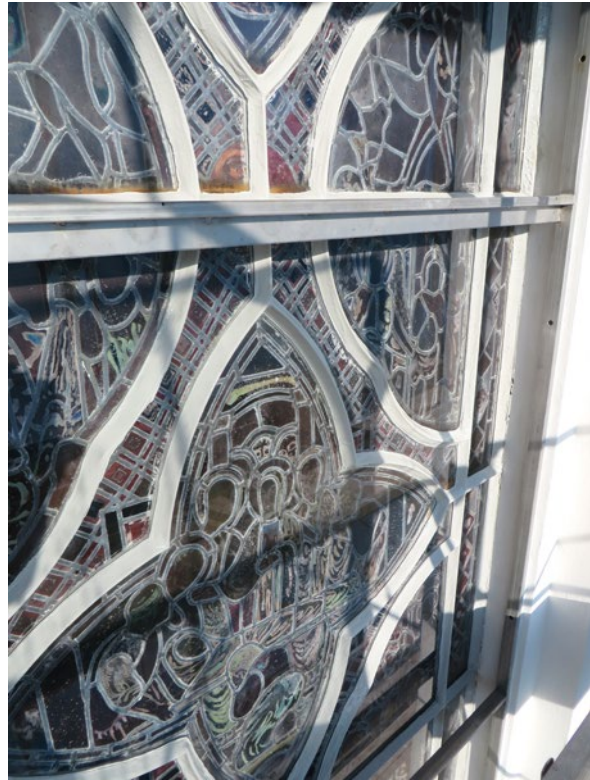
Delar av korets ena blyinfattade fönster efter åtgärd.

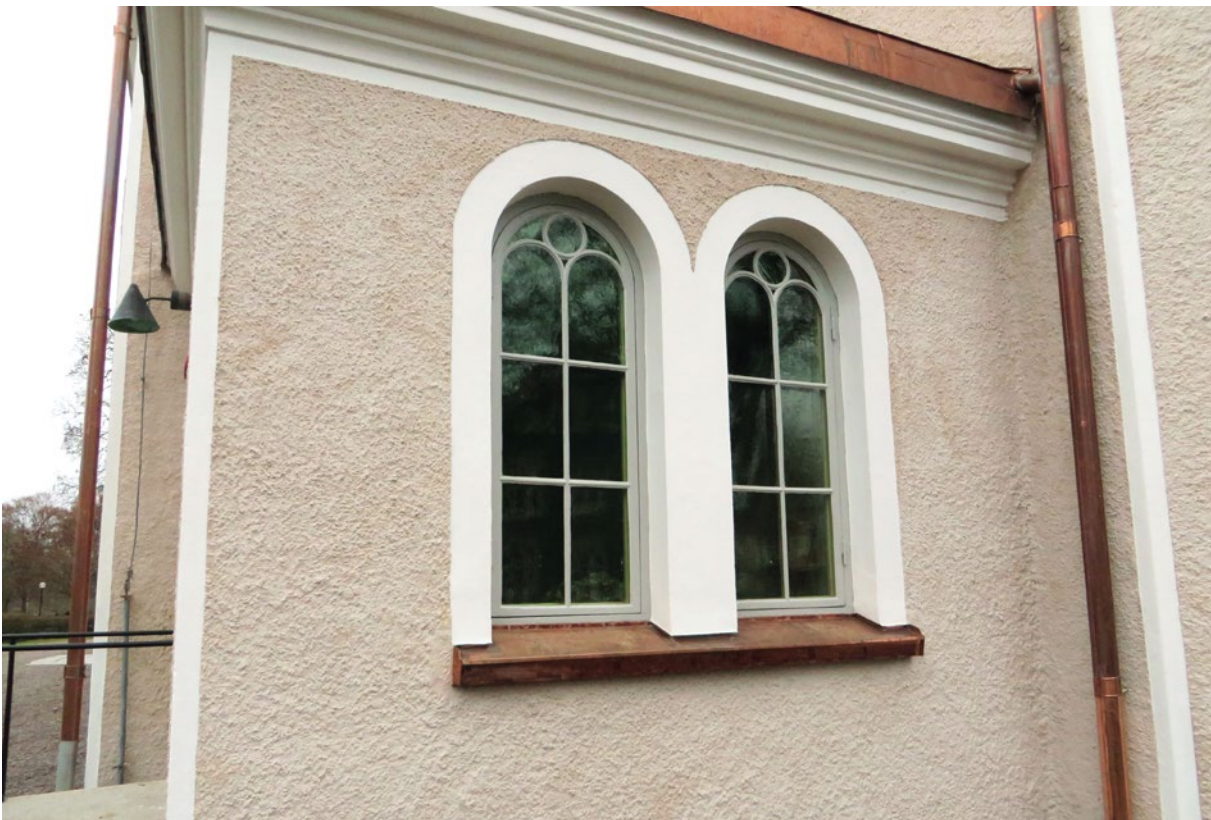
Fönsterparti på kortillbyggnad efter renovering.

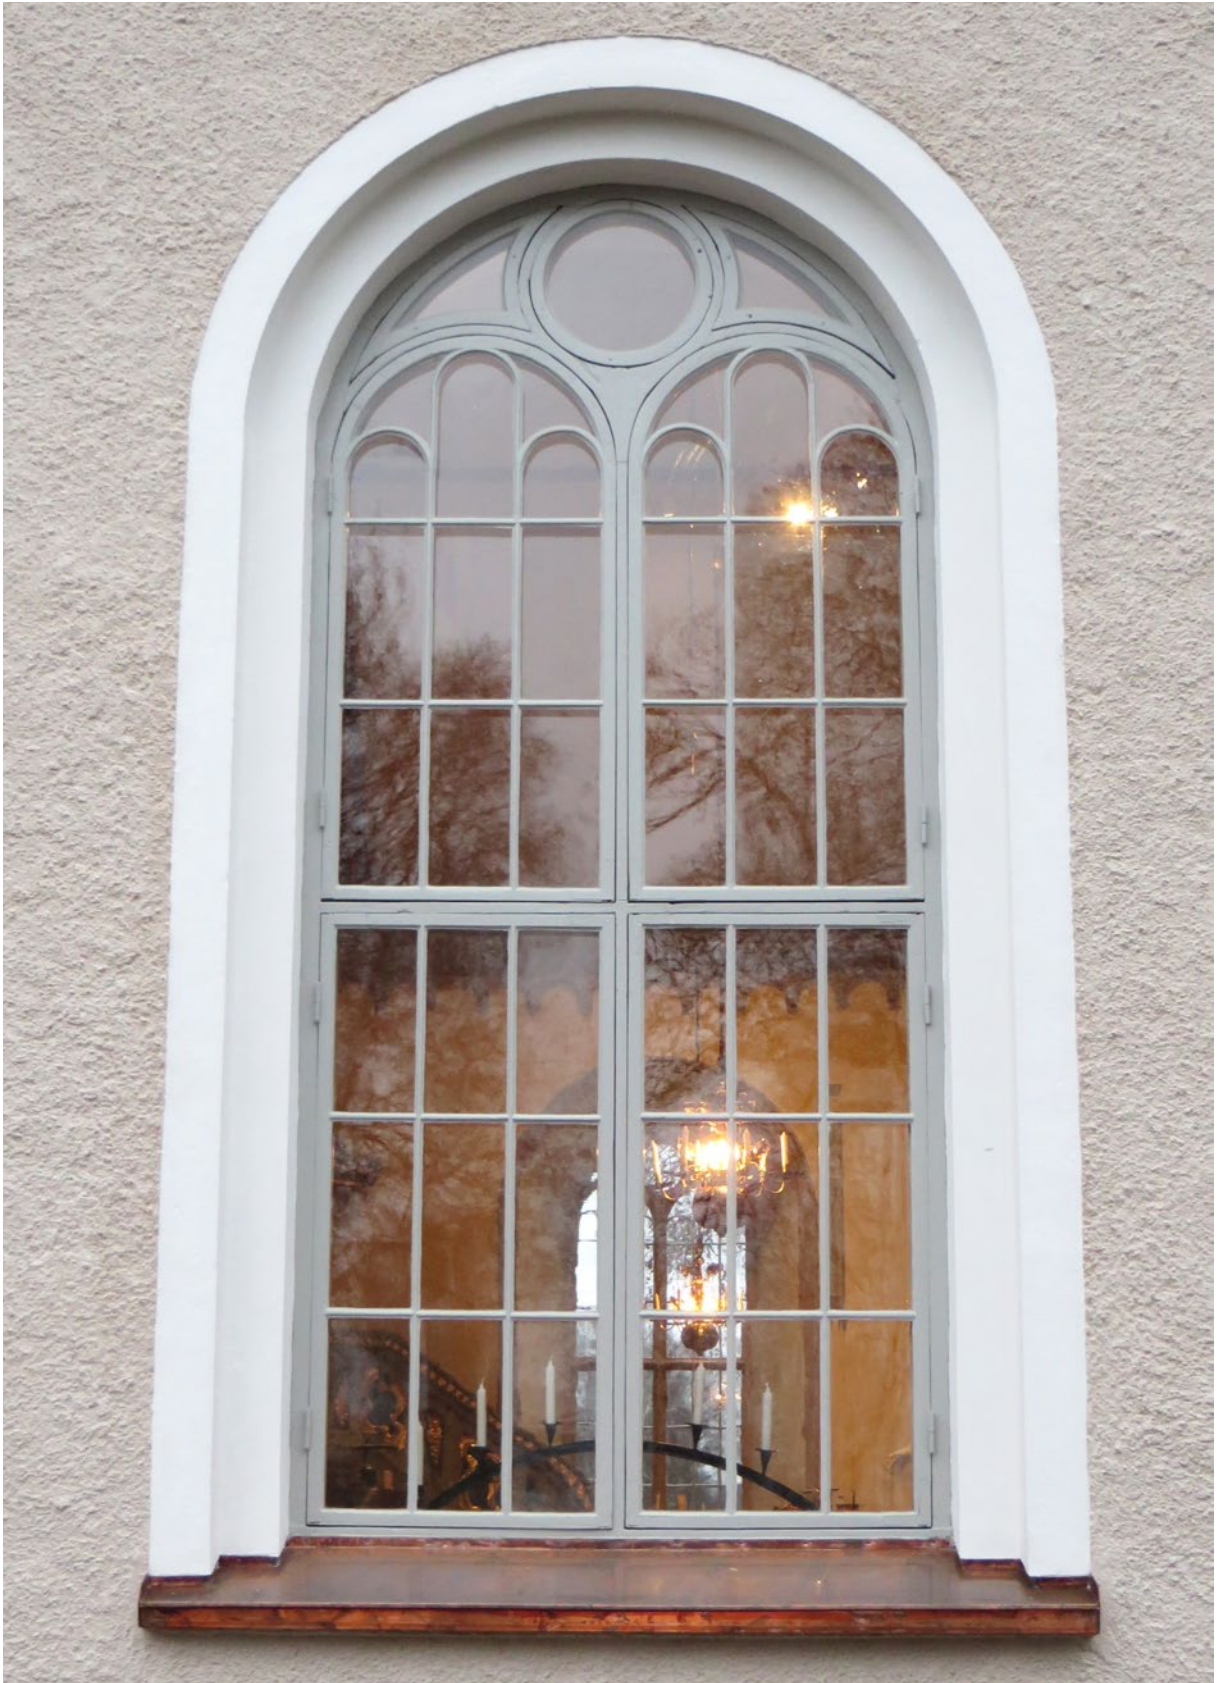
Fönster på södra långhusfasaden efter renovering.

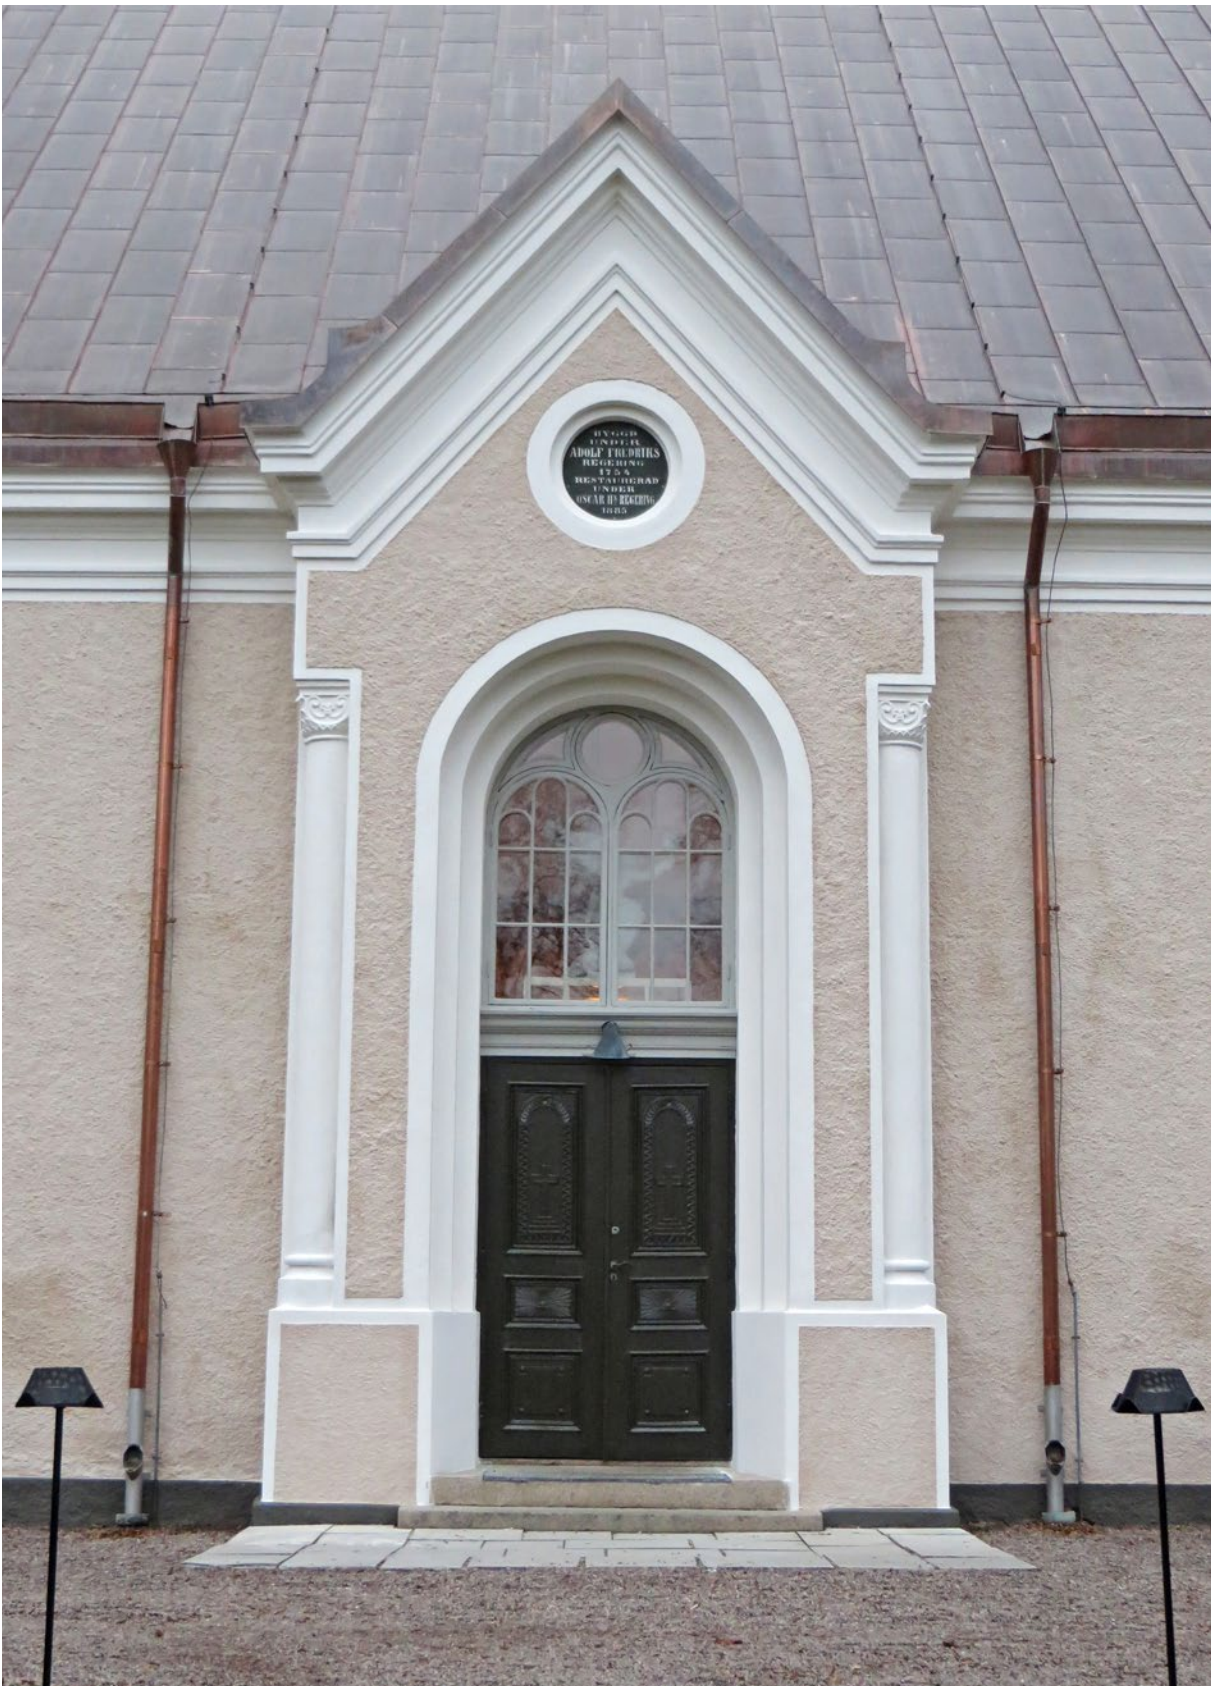
Södra entrén efter renovering.
