# Madesjö kyrka

Antikvarisk medverkan vid fasadrenovering  
samt omläggning av koppartak

Madesjö kyrka, Madesjö socken, Nybro kommun, Kalmar län, Småland  
Nybro pastorat, Växjö stift

**Kalmar läns museum**  
Kyrkoantikvarisk rapport 2019

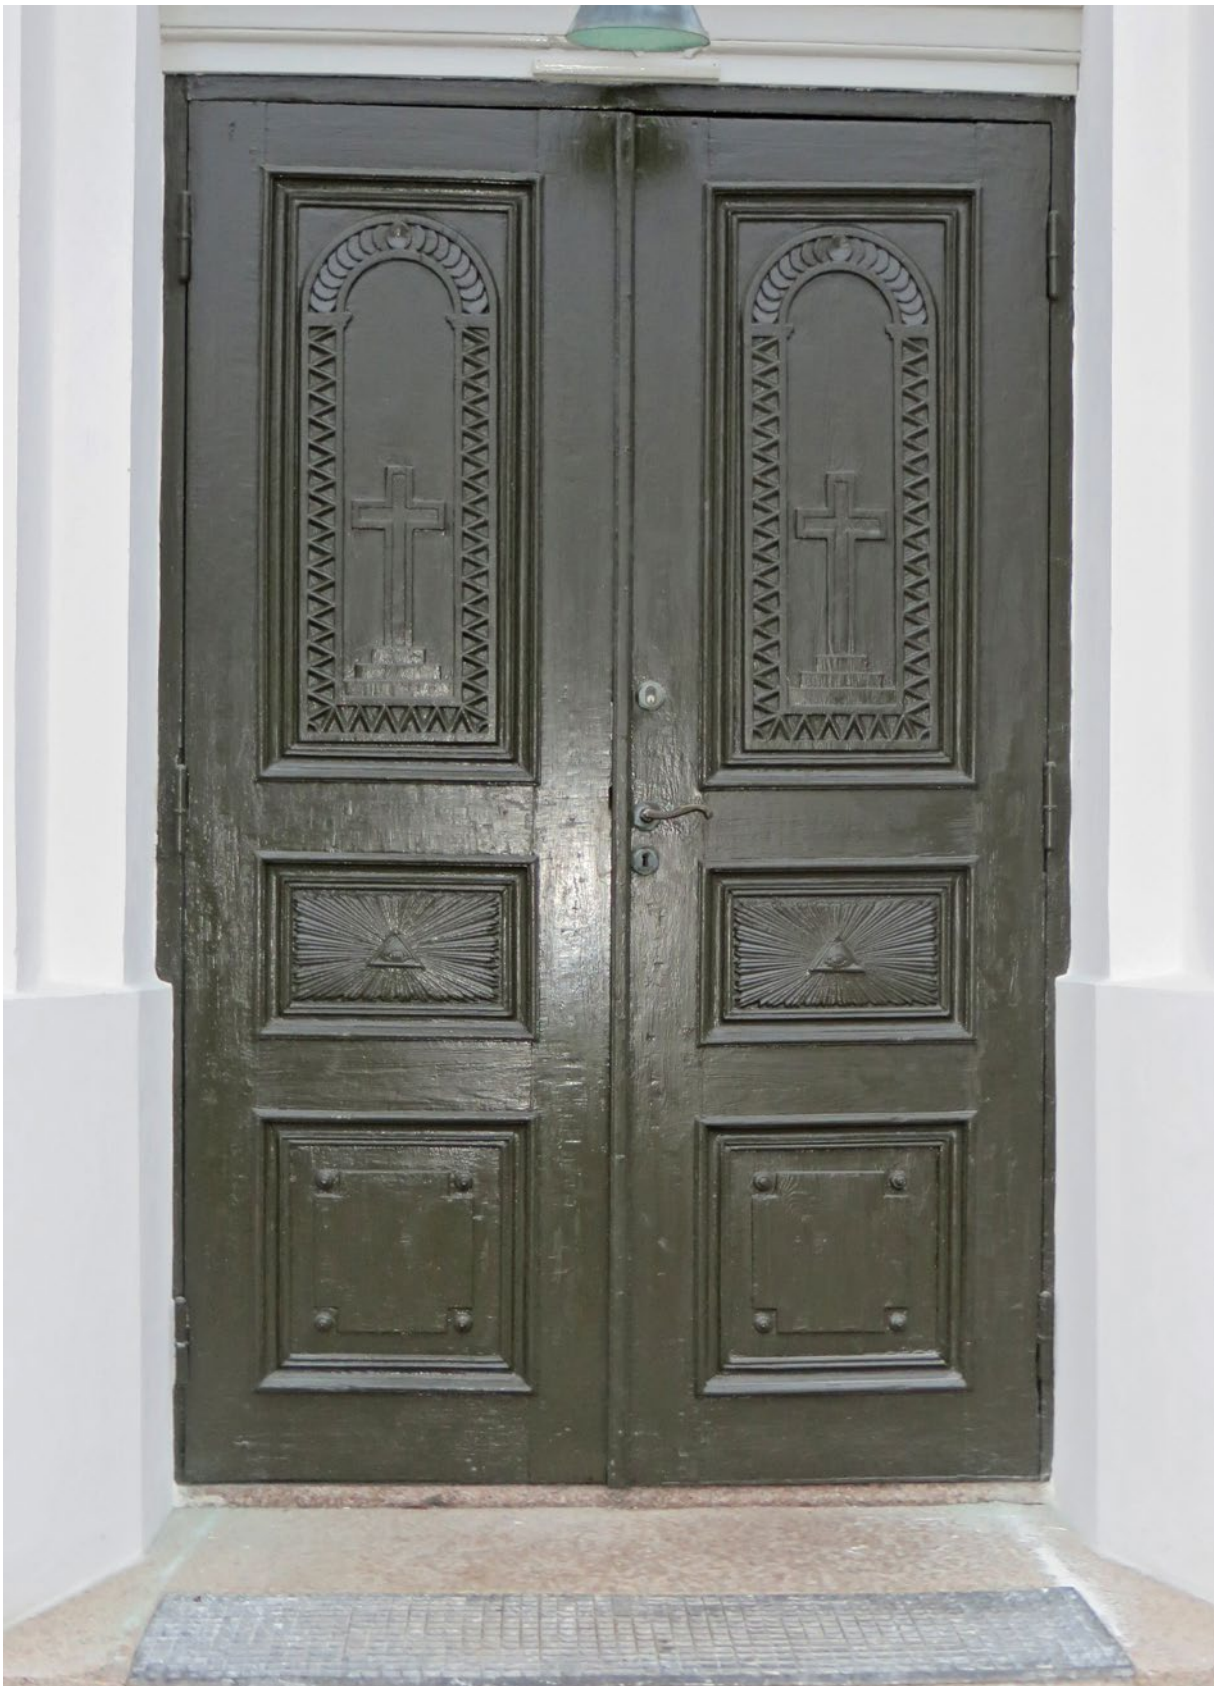
Södra entrén efter renovering.
