# Olssonska gården – bryggghuset

Antikvarisk medverkan vid omläggning av tak,  
reparation av ventilationshuv, byte av panelbrädor,  
montering av takstege samt fällning av träd

Torsås 2:54, Torsås socken, Torsås kommun, Kalmar län, Småland

Byggnadsantikvarisk rapport april 2018

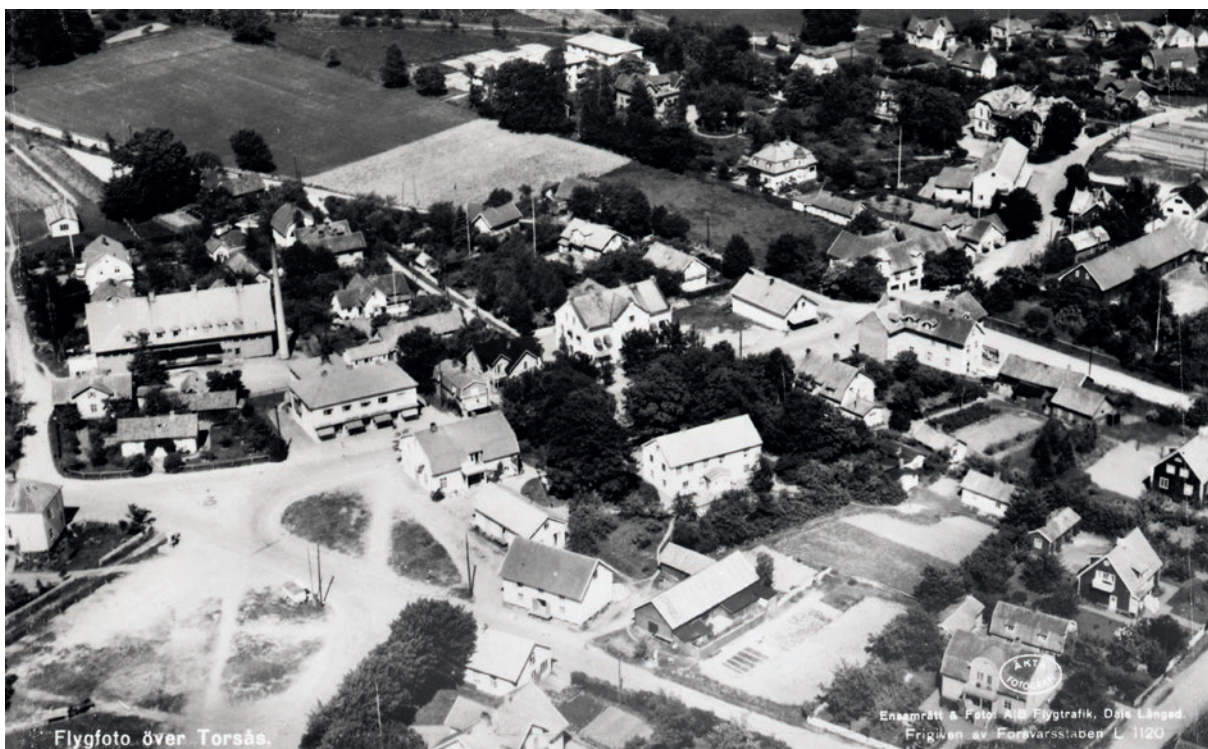
Flygfoto över Olssonska gården från 1950. Brygghuset syns till höger i foto och förefaller ha haft en ljusare fasadkulör än dagens slamfärgade fasader. Foto: KLM arkiv.

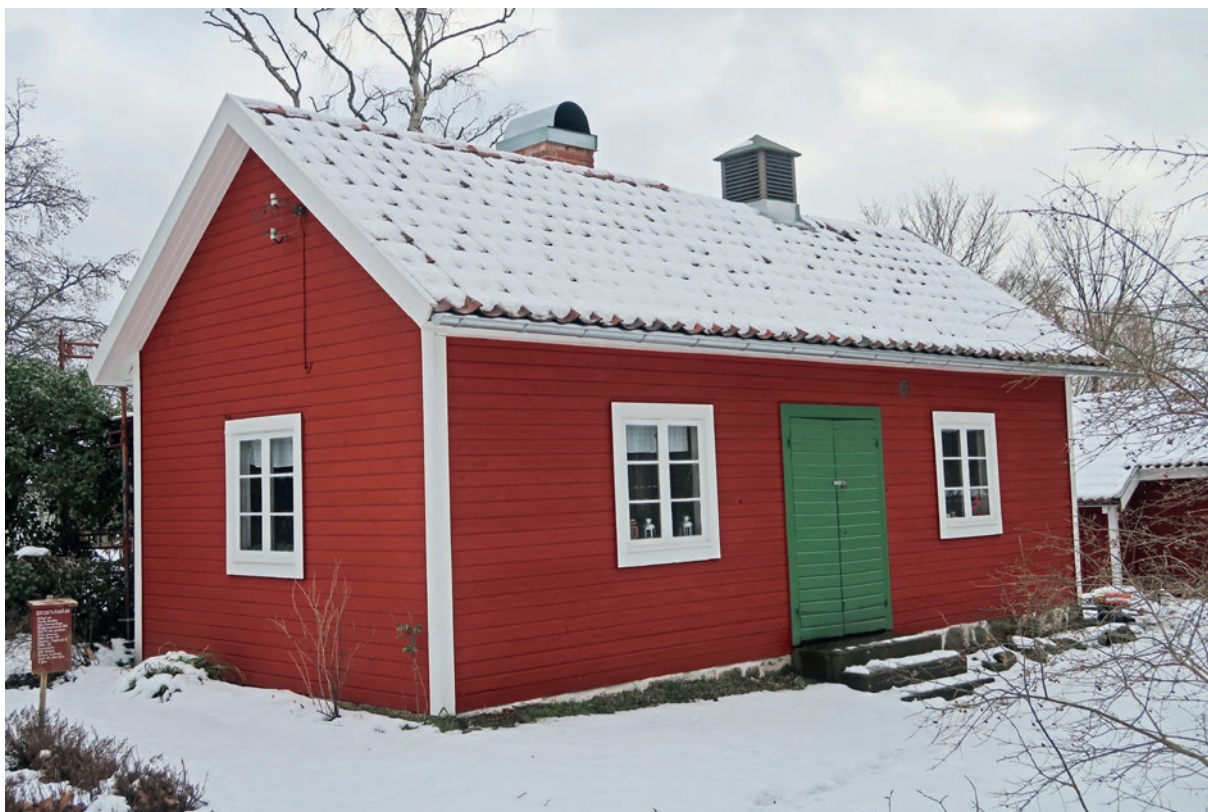
Brygghuset på Olssonska gården efter åtgärder.
