# ”Bremerska gården” Borgmästaren 11

Antikvarisk medverkan vid fasadrenovering

Borgmästaren 11, Kalmar stad och kommun, Kalmar län, Småland

Byggnadsantikvarisk rapport september 2017

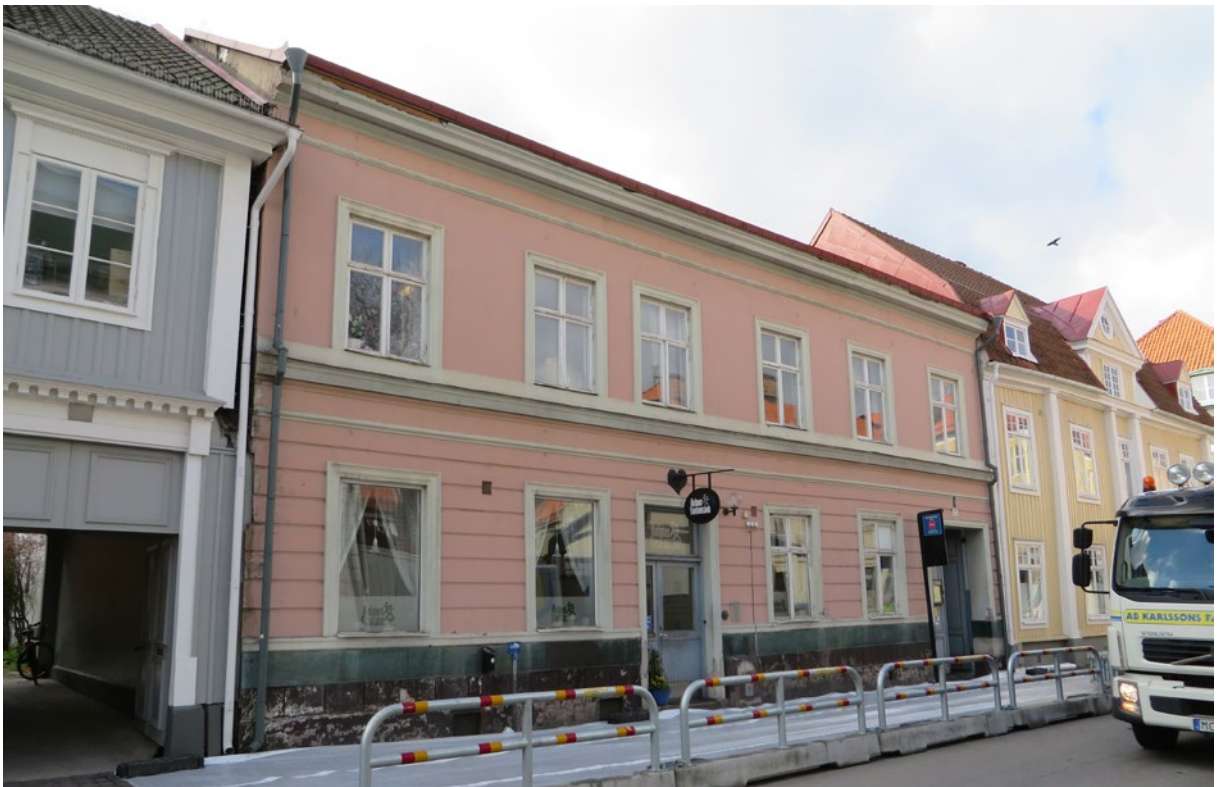
Den putsade fasaden hade en hel del skador och framförallt sprickbildning, delvis ytlig, delvis djupare. I takfoten fanns dels mindre skador mellan fasad och tak och dels större sprickor som löpte över takfoten som helhet. I skarven mellan trästomme och tegelstomme fanns en vertikal spricka som löpte över hela husets höjd. Ovan fönsteröppningarna fanns en del sprickor. På en sättning i huset buktade huset utåt mot mitten och bruket hade lossnat från stommen i vissa partier. I de ursprungliga putslagren förekom skiktning. Kring flera av fönstren fanns lagningar utförda med ett hårt, cementhaltigt bruk. Mindre lagningar med samma typ av hårda bruk fanns också spritt över fasaden. Längs med stupröret i husets östra del fanns en större lagning med cementhaltigt bruk som löpte över nästan hela husets höjd, inklusive takfoten. Den ursprungliga putsen bestod av ett kalkbaserat bruk med en hel del korn och klumpar av kalk. Fasaden var målad med plastfärg över ursprungligt färgskikt som bedömdes vara en linoljafärg (undersökning gjordes och det konstaterades att det inte var någon kalk i färgskiktet). Ovan sockeln satt en sk cykelplåt av koppar monterad.

Borgmästaren 11 inför fasadarbeten.

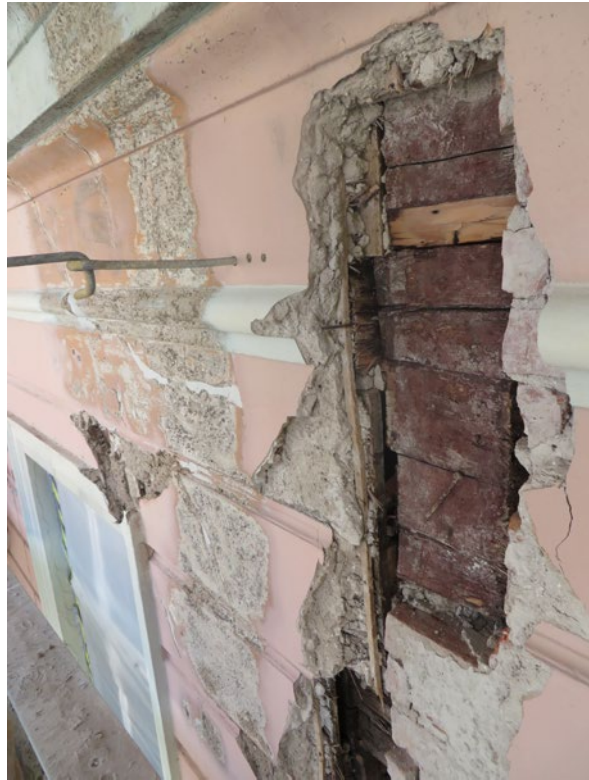
Undersökning inför rivning. Här syns spår efter test med bläster och en borthuggen del med skadad puts.

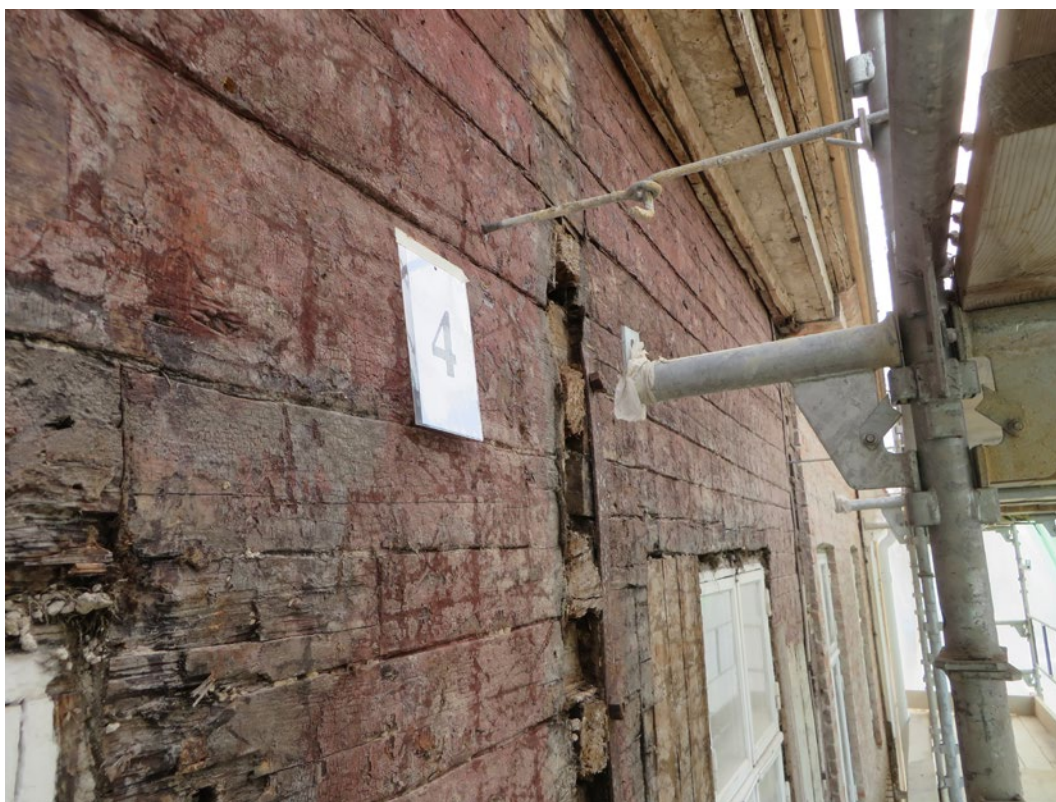
Spikrensad fasad inför att arbetet med uppbyggnaden av putsfasaden ska påbörjas. Här syns också var nr 4 av de dendrokronologiska proverna togs.

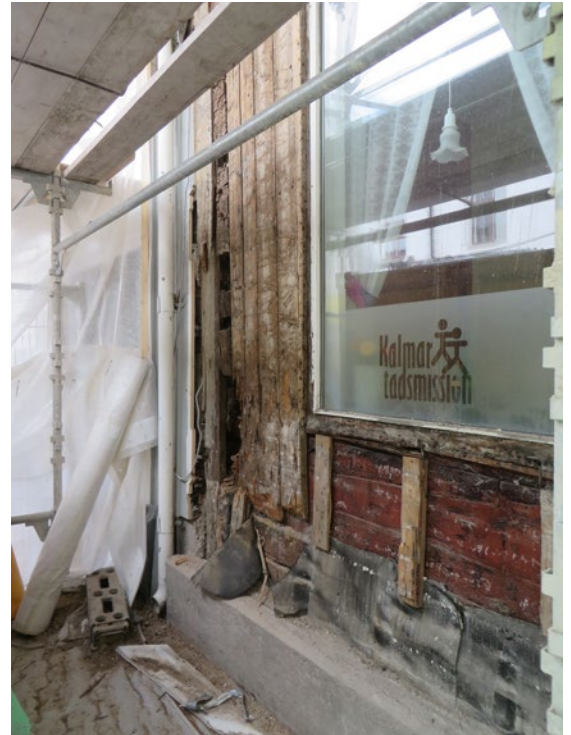
Skada i husets östra del, nertill.

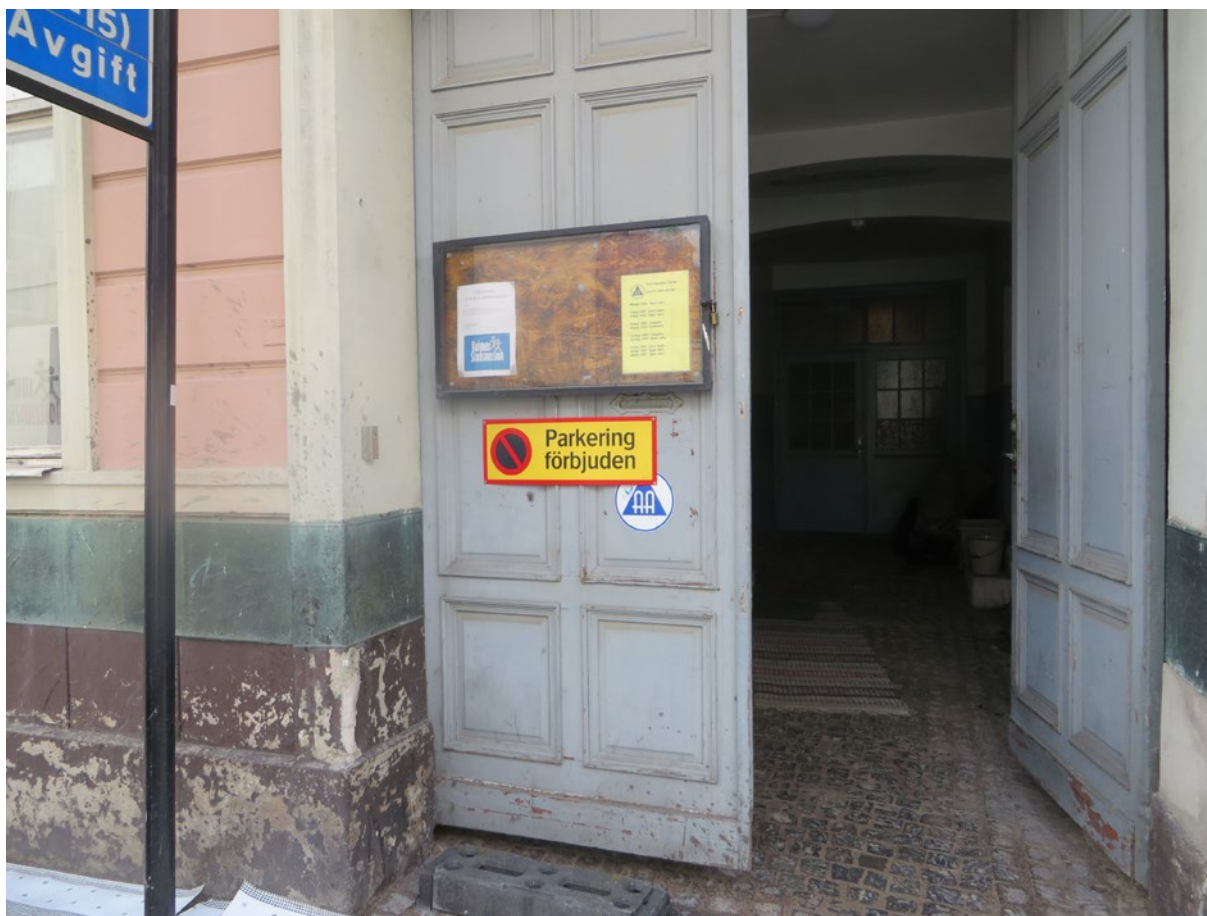
Porten inför arbetet.

Behov av renovering.

Portarna tvättades och skrapades och målades med linoljefärg i NCS S 7020-Y70R, brunröd. Trärena ytor målades tre gånger, övriga ytor två gånger. Vissa hål och andra småskador lagades med linoljekitt inför målning.

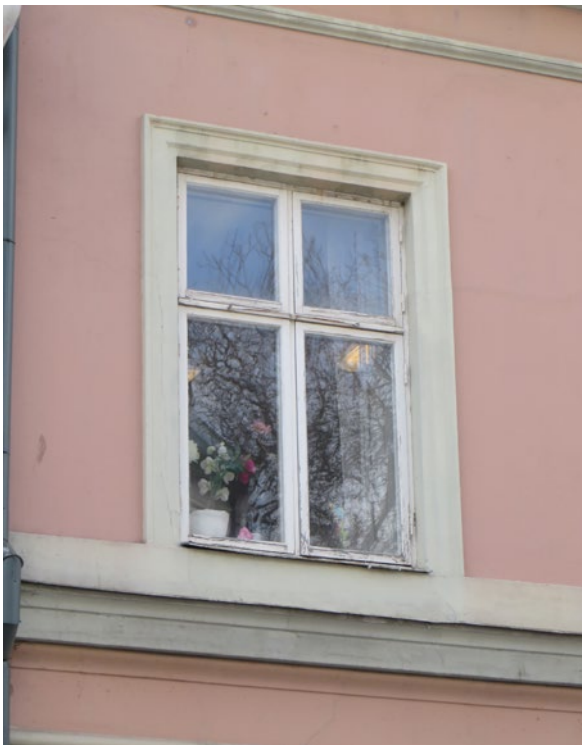
Fönster i andra våningen inför arbetet.

När putsen rivits behandlades de delar av fönsterkarmarna som kom fram bakom putsen med linolja. Fönstrens utsida tvättades, skrapades och målades med linoljefärg i NCS S 7020-Y70R, brunröd. Trärena ytor målades tre gånger, övriga ytor två gånger. Fönsterbågarna kittkompletterades där behov fanns och justerades i gångjärn. En övre fönsterbåge återmonterades där det tidigare satt en skiva och ventil. Även de nya fönsterblecken i plåt målades i den brunröda tonen med linoljefärg.

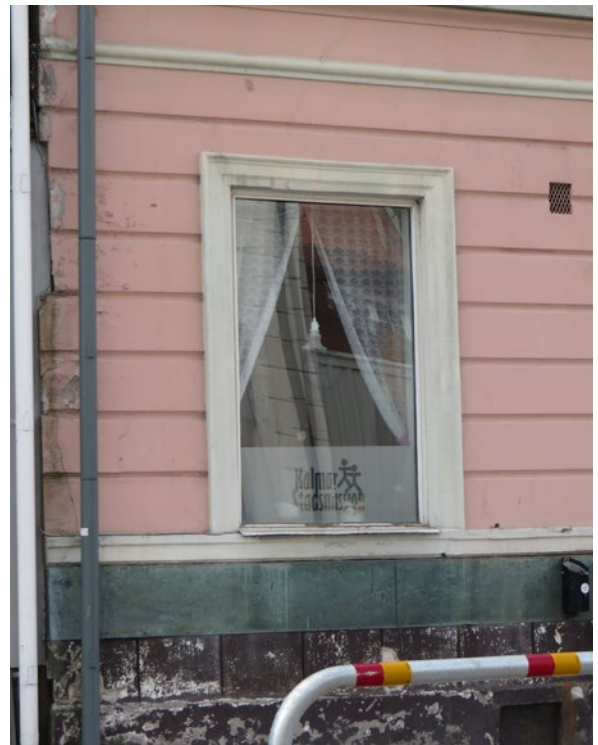
Fönster i bottenvåningen inför arbetet.

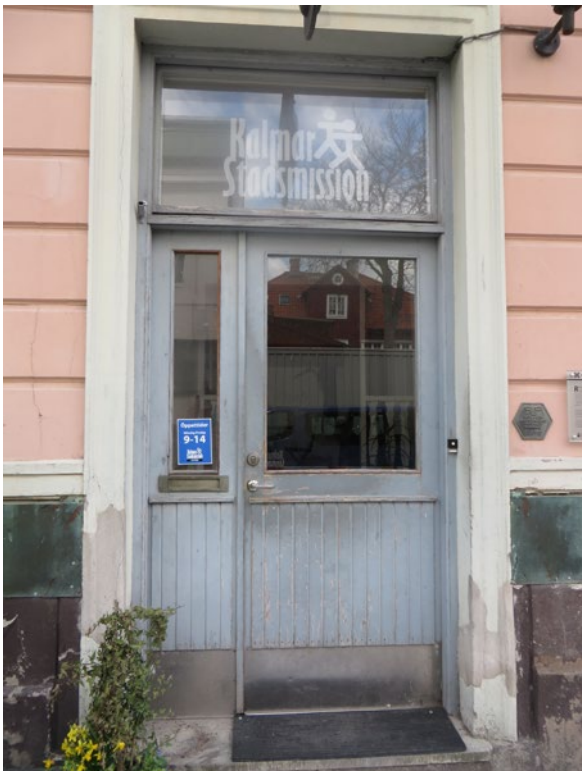
Entrén med den gamla entrédörren inför arbetet.

Ytterdörren som fanns var sannolikt från 1950-talets slut eller 60-talets början. Dörren var oisolerad och gick inåt. Av brandsäkerhetsskäl och energiskäl ville man få till en utåtgående och bättre isolerad dörr. Det övervägdes om befintlig dörr kunde byggas om men den ansågs inte vara i så gott skick eller särskilt god kvalitet. Det övervägdes också om hela dörrpartiet skulle bytas ut för att få till ett helt nytt dörrparti som stilmässigt skulle kunna anpassas mer till husets karaktär. Detta ansågs kostsamt och skulle också påverka putsrenoveringen då karmen skulle behöva bytas ut. I samråd med fastighetsägaren beslutades att endast dörrbladet skulle bytas ut till ett nytt i samma utförande som tidigare men med bättre energiklass, utåtgående hängning och med säkerhetsglas. Dörren tillverkades av Lindsdals Bygg AB.

Nya dörrblad till huvudentrén tillverkades med de gamla som förebild, men utåtgående. De tillverkades av furu med härdat isolerglas i de glasade ytorna. Rostfri plåt sattes nertill som tidigare. Komplettering av karm för att passa de nya dörrbladen utfördes. Ny trappsten av kalksten, utförd med den gamla som förlaga (spårat steg och räfflade kanter) monterades då den gamla var sprucken och sliten.

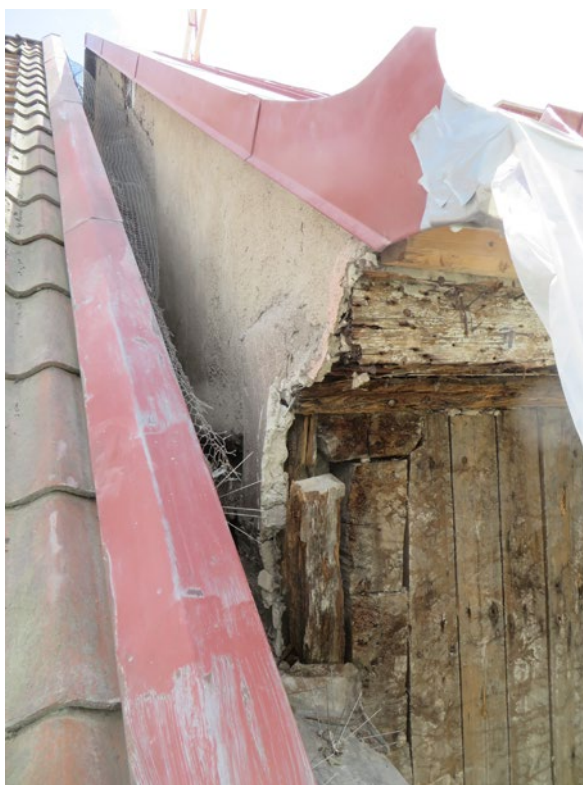
Den sk pråmman mellan husen var till hälften fylld med duvträck vilket gjorde att fukt blev stående mot båda byggnadernas fasader (Borgmästaren 11 puts, Borgmästaren 10 träfasad). Vid något tillfälle hade man lagt in en plåt nertill i pråmman och täckt in utrymmet med nylonnät för att hålla fåglarna ute, utan att lyckas.

Detalj vid mellanrummen mellan Borgmästaren 11 och 10 uppe vid takfoten när putsen mot gatan rivits.

Utrymmet sanerades från duvträck och byggdes in med trä och plåt. Vid gatufasaden kompletterades den befintliga locklistpanelen för att fylla hela vägen upp och mot gården monterades en slätspontad, hyvlad furupanel. Målning utfördes i kulör som omgivande ytor. Som tak monterades en skiva på vilken plåt fästes från Borgmästaren 11 där den monterades i den putsade fasaden. Ovan plåten putsades gaveln på Borgmästaren 11 om. Den lilla delen av gaveln på Borgmästaren 10 som blev kvar kläddes med plåt. Vindskivor i trä lämnades som de var men målades i vitt. All plåt målades med linoljefärg i rött som plåttaket. Ett ventilationsrör med hatt monterades på det nya plåttaket över pråmman för att utrymmet ska vara ventilerat.

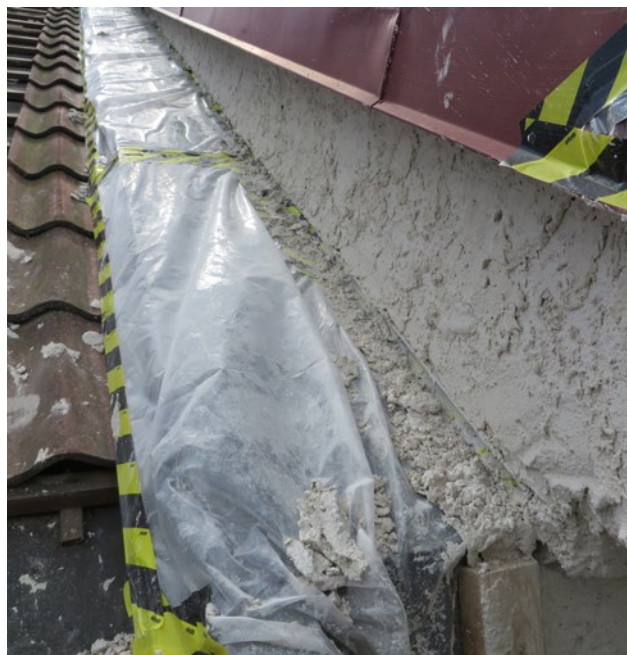
Här har en plåt monterats mot gaveln på Borgmästaren 11 och ytan ovan har putsats om vid inbyggnad av pråmman.

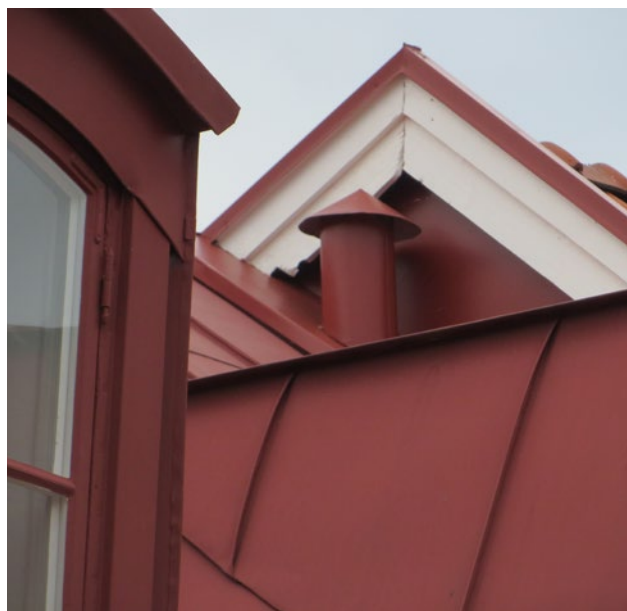
Detalj av taket ovan pråmman med ventilationsröret.

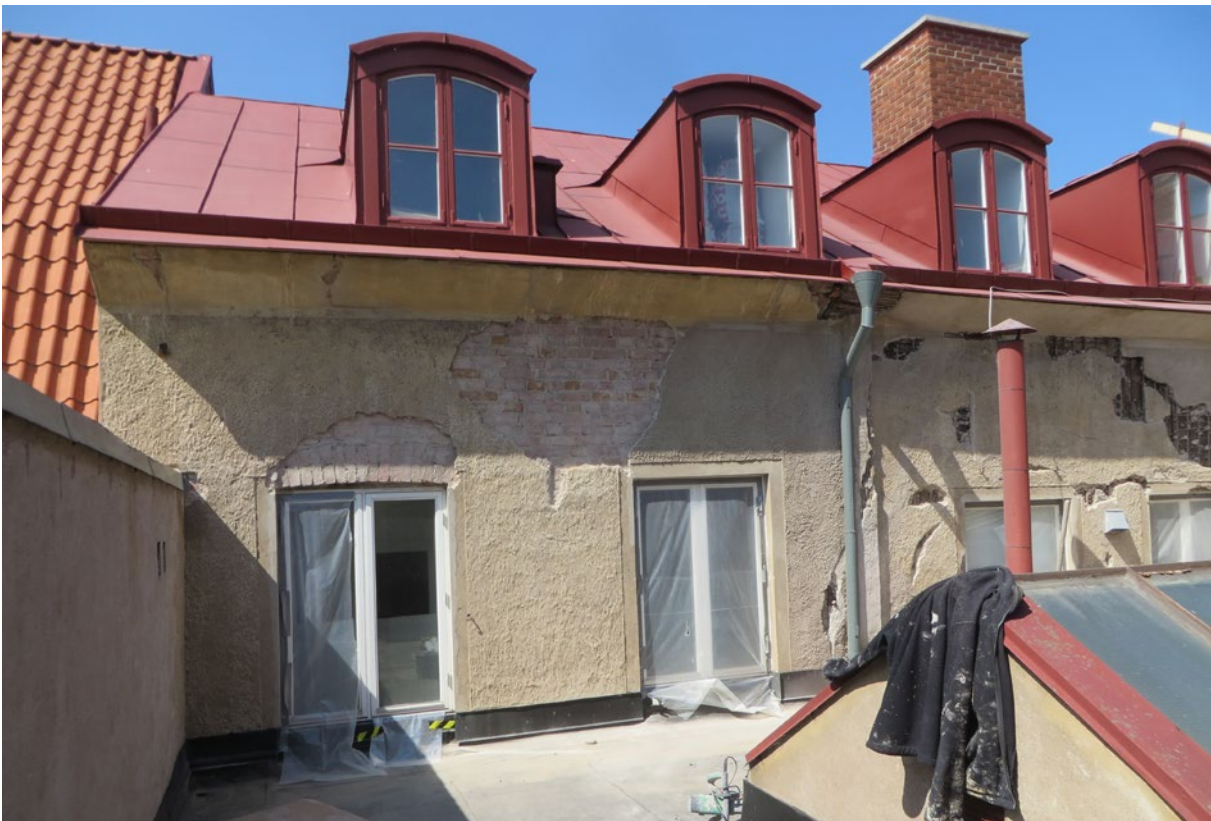
Gatuhuset mot innergården efter rengöring och borttagning av dålig puts.

Putsen var en blandning av gammal spritputs och sentida lagningar. Det fanns en del mindre puts-skador och sprickor. Troligen hade fasaden varit målad med kalkfärg men den var mycket sliten och smutsad och många av lagningarna var gjorda med cementhaltigt bruk. På det inre huset (ej gatuhuset) fanns gamla fönster som bara var enkla. Flera andra fönstren var utbytta i sen tid till moderna fönster som inte passar till husets ålder och dignitet.

Fasaderna tvättades och lagades enligt följande: Grundningsbruk Saint-Astier NHL 3,5, 1:1,5, 0-4 mm. Utstockningsbruk Saint-Astier NHL 3,5, 1:1,5, 0-4 mm. Lagningarna utfördes med struktur så lik befintlig puts som möjligt.

Målning utfördes med Hydraulisk kalkfärg Kiselit KST 7168 ljus gul, ca NCS S 3020-Y20R. Färgen togs från Målarkalk AB. Stuprören (som gjordes nya i samband med att plåttaket lades om 2014) målades i samma kulör med linoljefärg. Äldre fönsterbågar sågs över och kittkompletterades där det behövdes. Ett par trasiga rutor byttes ut. På det inre huset (ej gatuhuset) kompletterades fönstren mot gården med nya innerbågar. Äldre fönster målades utåt i brunröd kulör, NCS S 7020-Y70R med linoljefärg. Moderna vita fönster lämnades utan åtgärd.

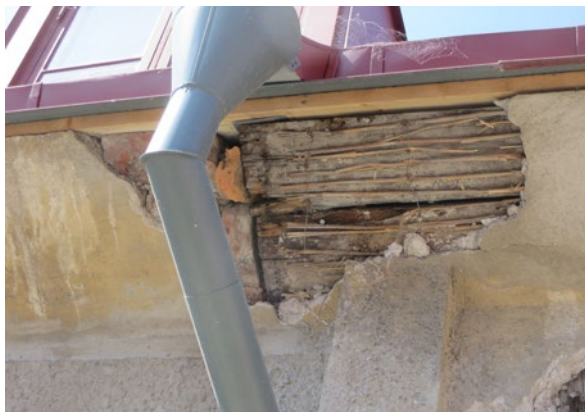
Detalj på mötet mellan tegelstomme och trästomme i takfoten mot innergården.

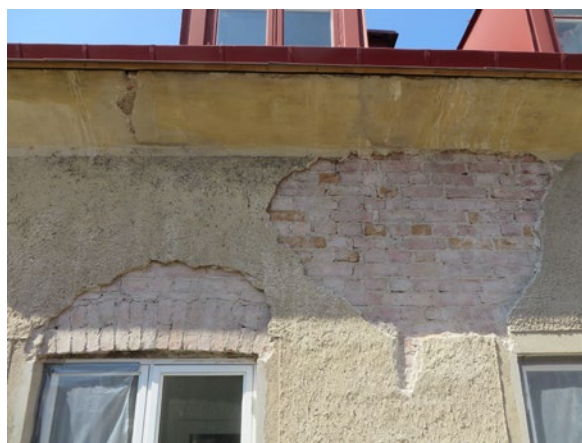
Detalj gatuhuset mot innergården med delar av tegelstommen blottlagd där lagningar skulle utföras.

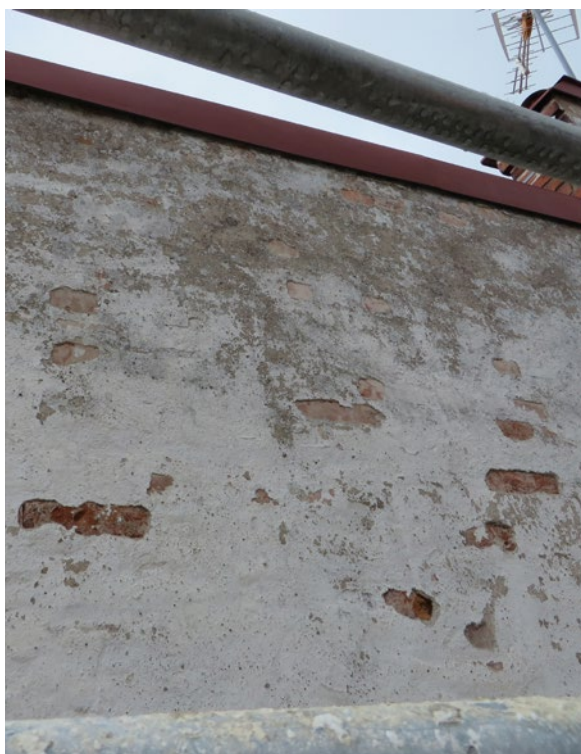
Sliten putsfasad på tegelstomme. Putsen var ytterst målad med något som inte bedömdes vara en traditionell kalkfärg. På fasaden fanns fyra rektangulära ljusinsläpp försedda med trådarmerat glas.

Detalj av gavelns övre parti med tunn, porös puts inför arbetet.

Fasaden högtryckstvättades. Putsen var delvis mycket tunn och porös och föll bort i stora partier vid rengöring. Lagningar utfördes, enligt följande: Grundningsbruk Saint-Astier NHL 3,5, 1:1,5, 0-4 mm. Utstockningsbruk Saint-Astier NHL 3,5, 1:1,5, 0-4 mm. Fasaden målades med Hydraulisk kalkfärg Kiselit KST 7100, vit, Målarkalk AB. I samband med arbetet murades 2 fönster igen. I ett av dem sattes en ventil i galvaniserad plåt.

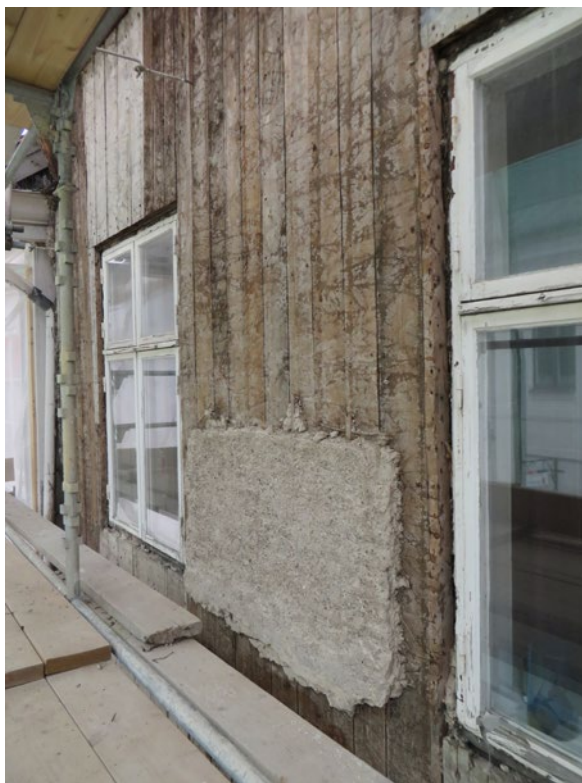
Referensytan som sparades mellan två fönster i andra våningsplanet för att det ska finnas något av ursprunglig puts och ursprunglig putsbärare bevarad.

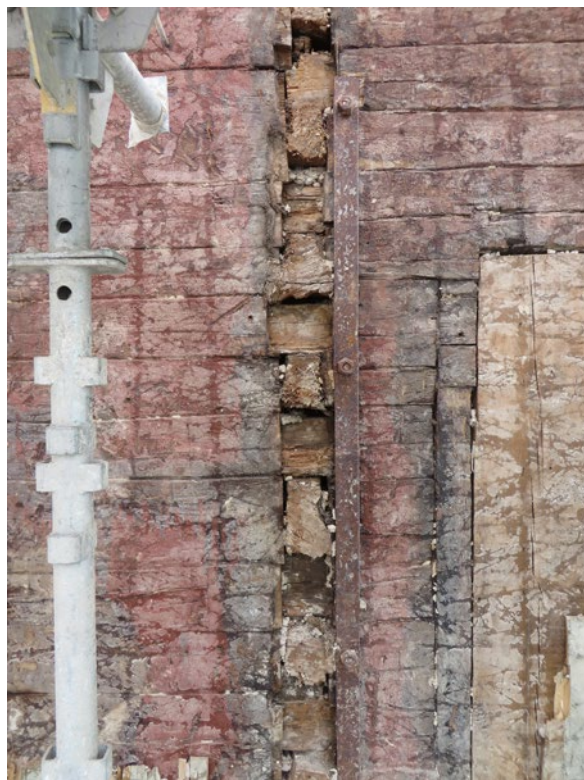
Detalj, knut i andra våningen.

I de ursprungliga putslagren förekom skiktning, som om man inte varit så mån om att få lagren att binda samman när man utförde arbetet. Det fanns också tecken på att man inte var på det klara med hur man ville att fasaden skulle se ut när man började arbetet eller att man utfört arbetet i ett par omgångar. Det som tyder på detta är att putsen går under den utbyggda gördelgesimsen på trädelen som att man inte bestämt sig för att man skulle ha en gesims där när arbetet först utfördes. Putsen var inte målade. På tegeldelen fanns inte tegel utbyggt som fäste för gördelgesimsen utan en "nödlösning" hade utförts där smidda spikar fästs i fasaden. Stommen som framkom under putsen fotodokumenterades och mättes upp. I delar av huset framkom timmerstommen med liggande timmer tätat med lindrev mellan varven. Timret var behandlat med ett tjockt lager tjära/rödtjära (som elefanthud) som fortfarande doftade när man skrapade på det. Timmerstommen visade inte tecken på att ha varit panelklädd på så vis att man kunde följa spår av spikar. Trähuset visade sig ha två knutar som var avsågade. Vid dessa

fanns förstärkningar med kraftiga järn. Delar av timmerstommen var klädd med en återanvänd, hyvlad, grönmålade, slätpanel som troligen fästs på trästommen som en slags utsalning inför putsning. Panelen har sågats av på längden och klyvts för att bli tunnare inför montering. Panelen var uppspikad med grova, handsmidda spikar. På panelen fanns svarta bokstäver målade. En del omålade bräder fästa med smidda spik fanns också på trästommen. Trähusets takfot var fint utförd i linoljefärgsmålade hyvlat virke, vilket tyder på att den varit synlig under en period. Kulören var ljusgrå.

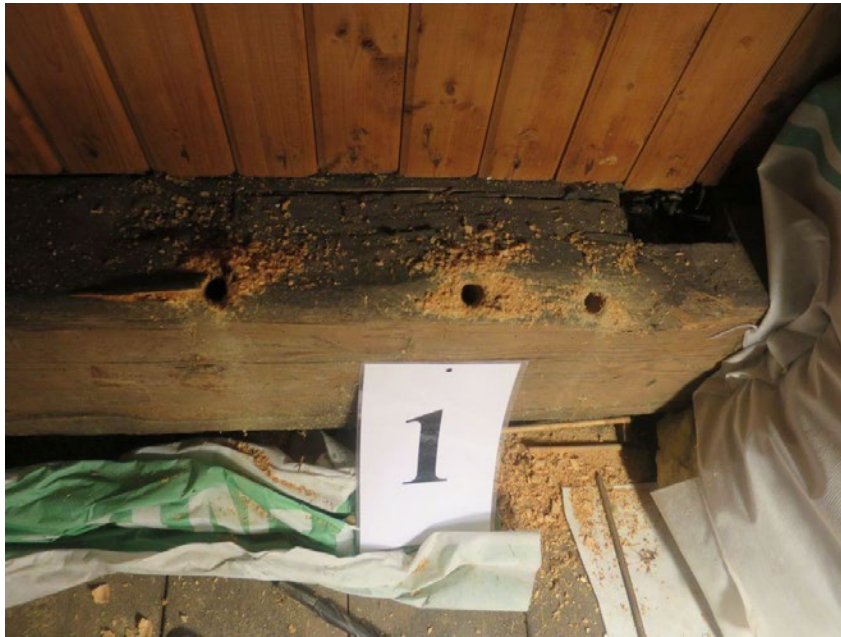
Felmärkt prov. Detta är prov nr 9 balk på vinden i övergången mellan den äldre byggnaden från 1665/1789 och 1800-talets tillbyggnad. Balken har vankant men spröd. Av de tre försöken lyckades att få ett acceptabelt prov ur borrhålet i mitten.
