Vena gravkapell

Antikvarisk medverkan vid renovering av tak och kors

Vena kyrkogård, Vena socken, Hulfsfreds kommun, Kalmar län, Småland,
Aspelands pastorat, Linköpings stift

Kyrkoantikvarisk rapport 2017

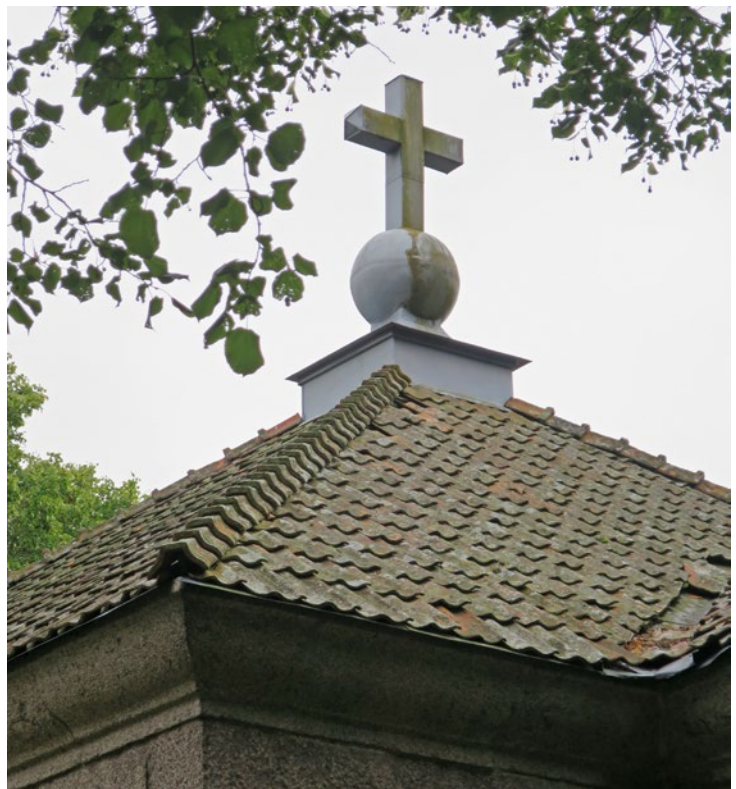
Träkors klätt med galvad gråmålad plåt som hade lagats vid flera tidigare tillfällen. Plåten uppvisade rost och hål.

Korset före åtgärd. Kraftig algpåväxt.

Korset plockades ner, skadade plåtpartier togs bort. Plåttäckningen lagades upp (svetsades fast) med galvad plåt. Hela plåttäckningen, med basen, målades i samma gråa nyans som tidigare.
