Åfors Folkets hus

Antikvarisk medverkan vid reovering av glasmosaikgolv

Ålgärdehult 1:40, Algutsboda socken, Emmaboda kommun, Kalmar län, Småland

Byggnadsantikvarisk rapport september 2018

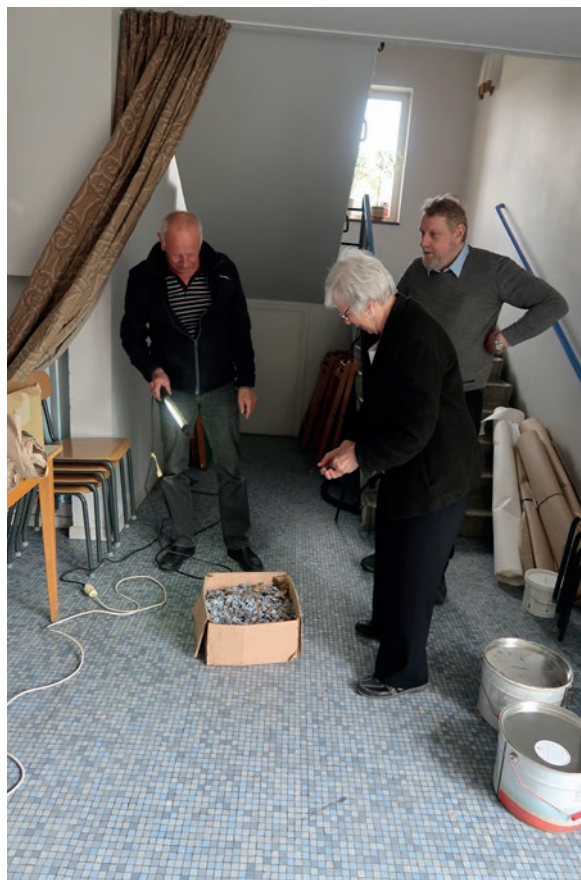
Carla Magnusson hade hört talas om att det skulle finnas rester av den ursprungliga mosaikblandningen i ett förråd under en trappa. Hon hade dock inte kunnat hitta mosaiken. Vid mötet hjälptes vi åt att tömma förrådet, och längst inne i ett hörn återfanns en kartong med originalmosaik som sparats sedan 1956. På mosaiken fanns rester efter de pappersark som bitarna ursprungligen varit klistrade mot. Mosaiken blötlades så

Vid startmötet 2018-04-24 hittades en pappkartong med originalmosaik i ett förråd under trappan. På bilden syns Leif Bengtsson, Carla Magnusson och Peter Hall.

De tidigare beskrivna skadorna i golvens mosaikbeläggning lagades med de återfunna bitarna. Bitarna sattes inte i ett modernt fix utan i en fin-kornig cementslamma, i enlighet med de monteringsanvisningar som återges i Samuel Palmblads bok från 2016 om Kostamosaik (s. 37–38). Mindre sättningsprickor lämnades utan åtgärd.
