Fågelmuseet i Ottenby

Antikvarisk medverkan vid byte av tak

Ottenby 1:2, Ås socken, Mörbylånga kommun, Kalmar län, Öland

KALMAR LÄNS MUSEUM
Byggnadsantikvarisk rapport 2015

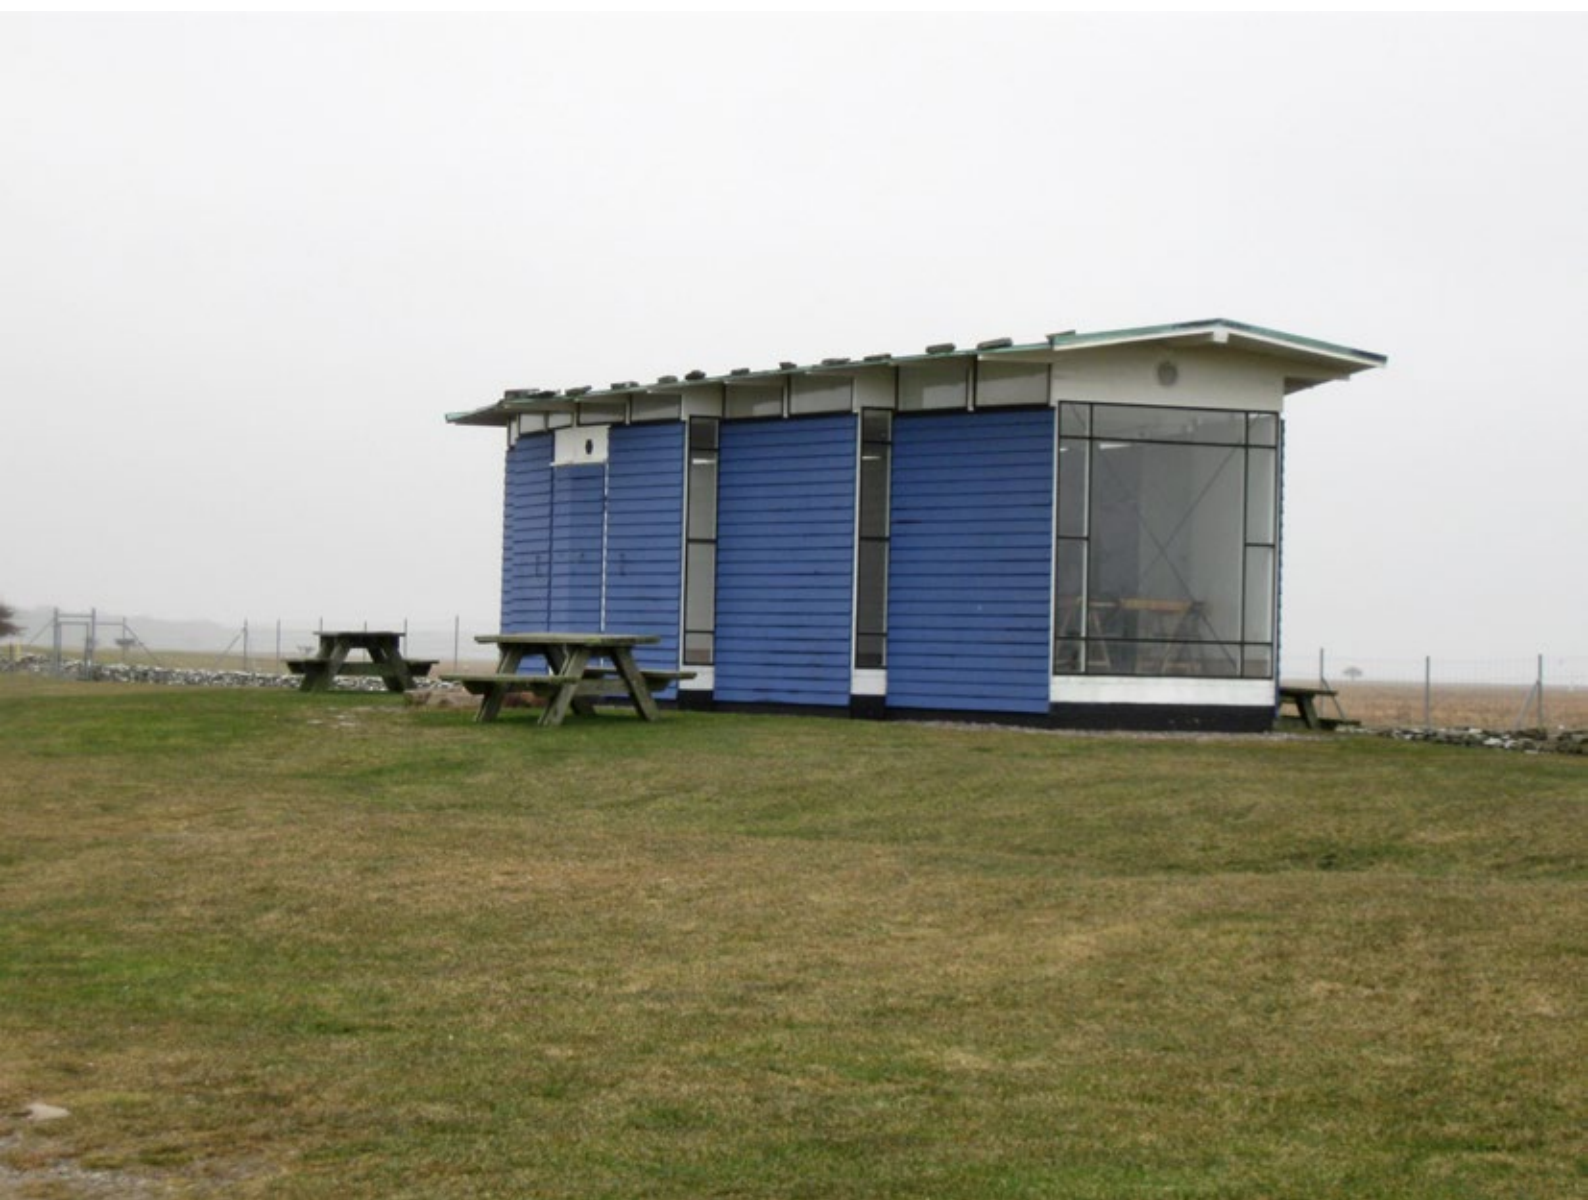
Fågelmuseet före åtgärd.

Sadeltak täckt med takpapp och kopparplåt vid takfoten. Vid stormen Egon januari 2015 lyfte plåten på takets västra sida. Plåten hade bl.a. en bristfällig fastsättning, den hade släppt från underlaget och var skadad. Stenar hade tillfälligt lagts vid takfoten för att hejda plåtens rörelser.

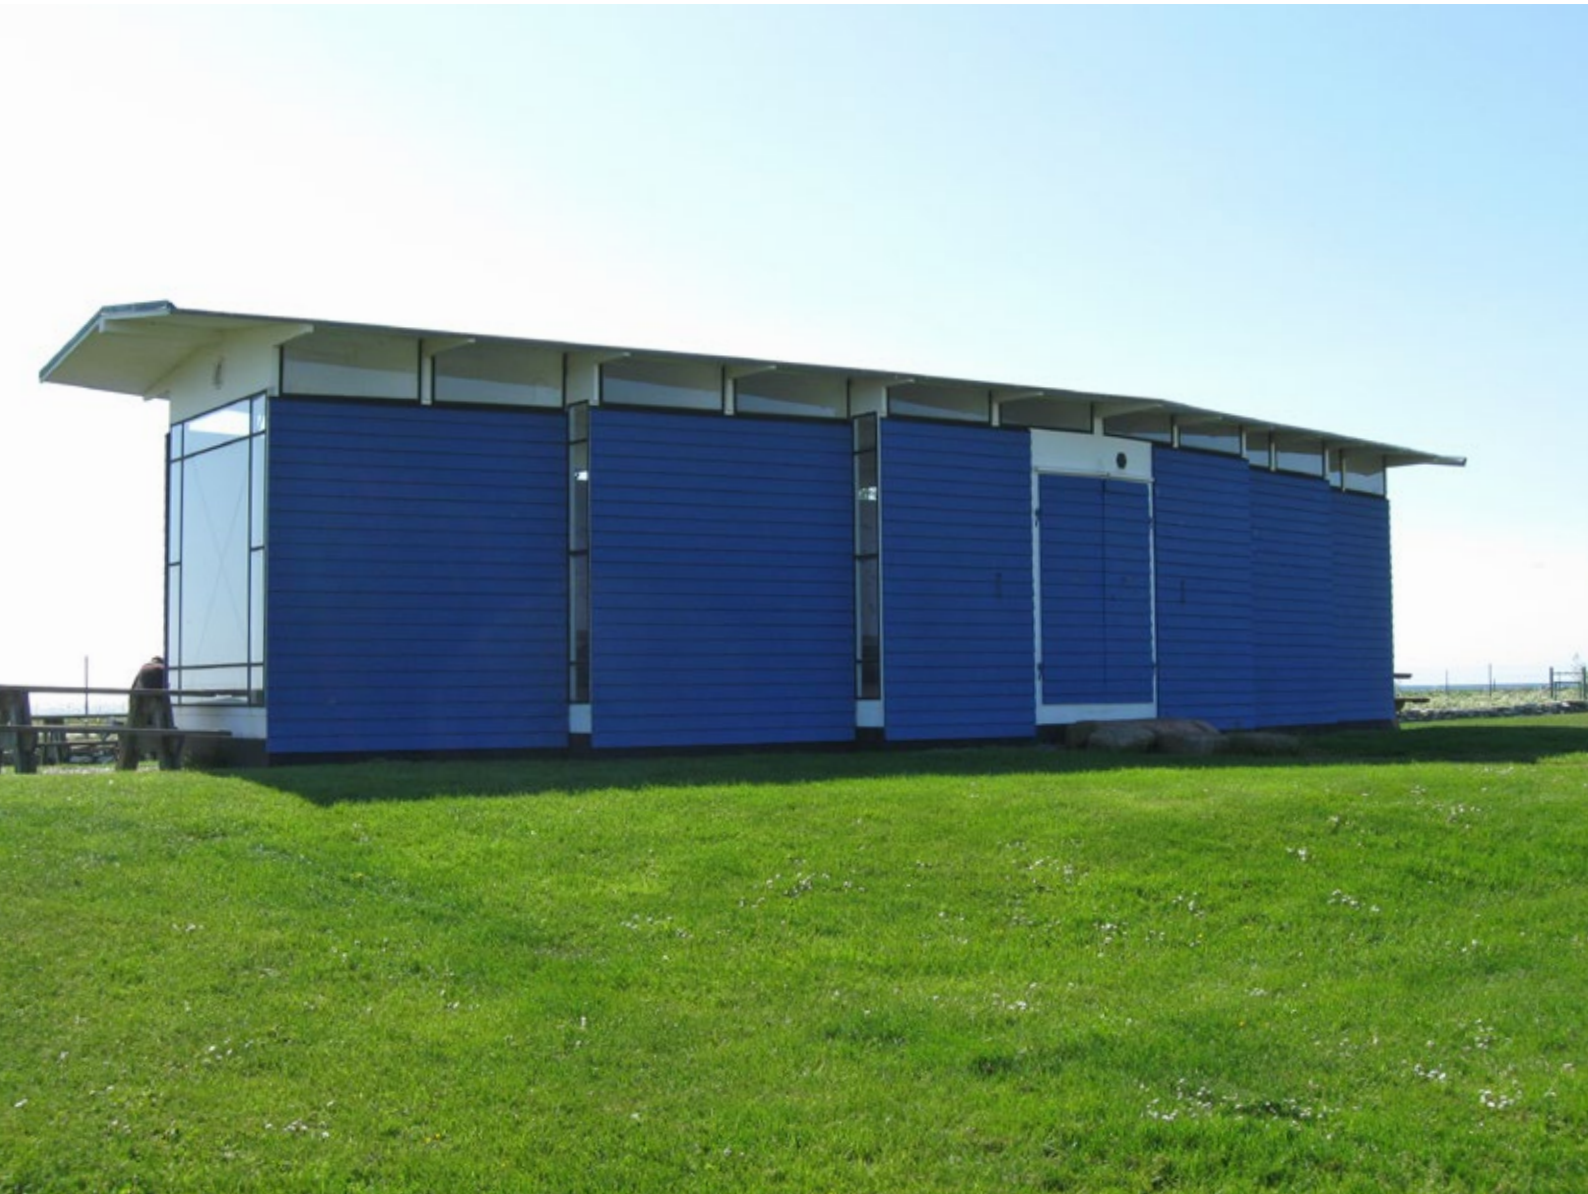
Fågelmuseet efter åtgärd.

Befintlig plåt vid takfoten togs bort och ersattes med ny fotplåt av koppar 0,7 mm tjock, i 1 m breda skivor, halvhård med fästbleck. Plåten drogs upp lite längre på takfallet än innan för att få en bättre hållbarhet. Befintlig papp togs bort vid fotplåten, i övrigt behölls den på plats. Ny svart takpapp från Icopal har lagts på hela takfallen. Den limmades och skruvades fast med rostfria skruv. Plåten på vindskivan kunde behållas utan åtgärd.
