Ett benhus vid Kläckeberga kyrka

För- och slutundersökning
i samband med handikappanpassning
Kläckeberga kyrka, Kläckeberga socken,
Kalmar kommun och län, Småland

Arkeologisk rapport 2015:12
Cecilia Ring, Ludvig Pappmehl-Dufay och Per Lekberg

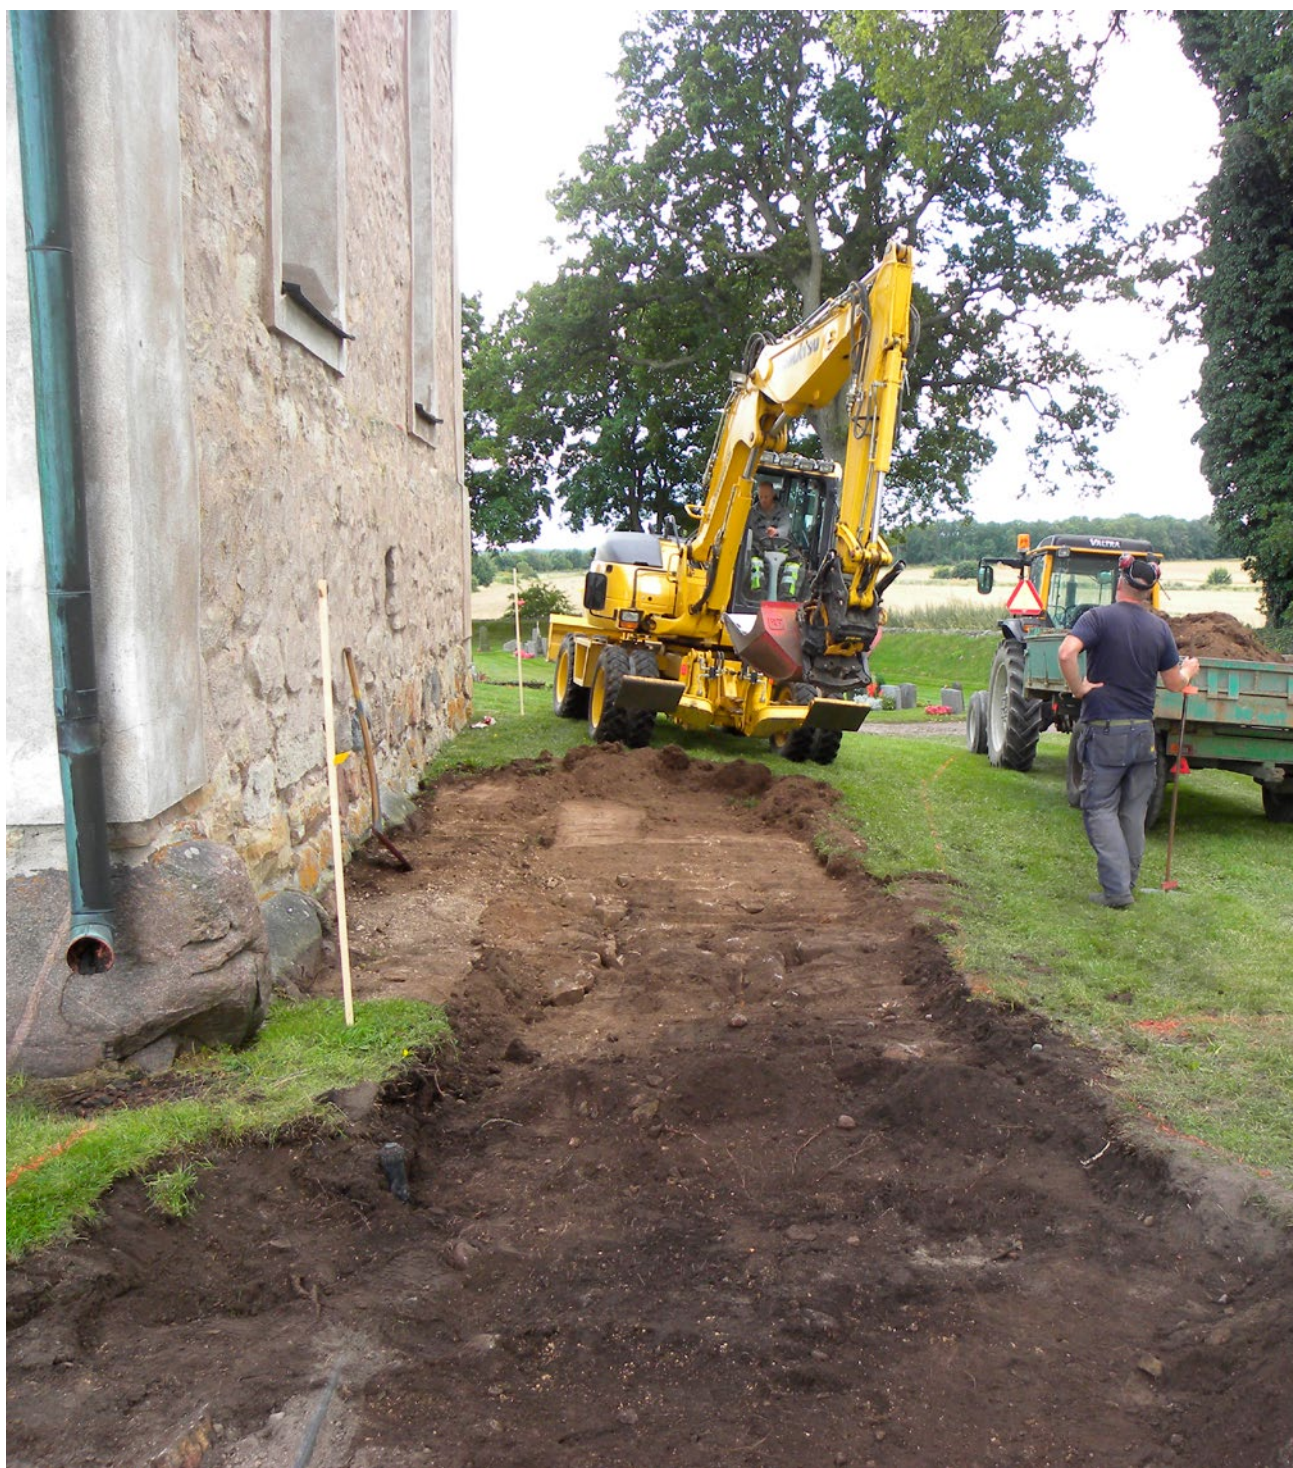
Figur 2. Förundersökningsschaktning.

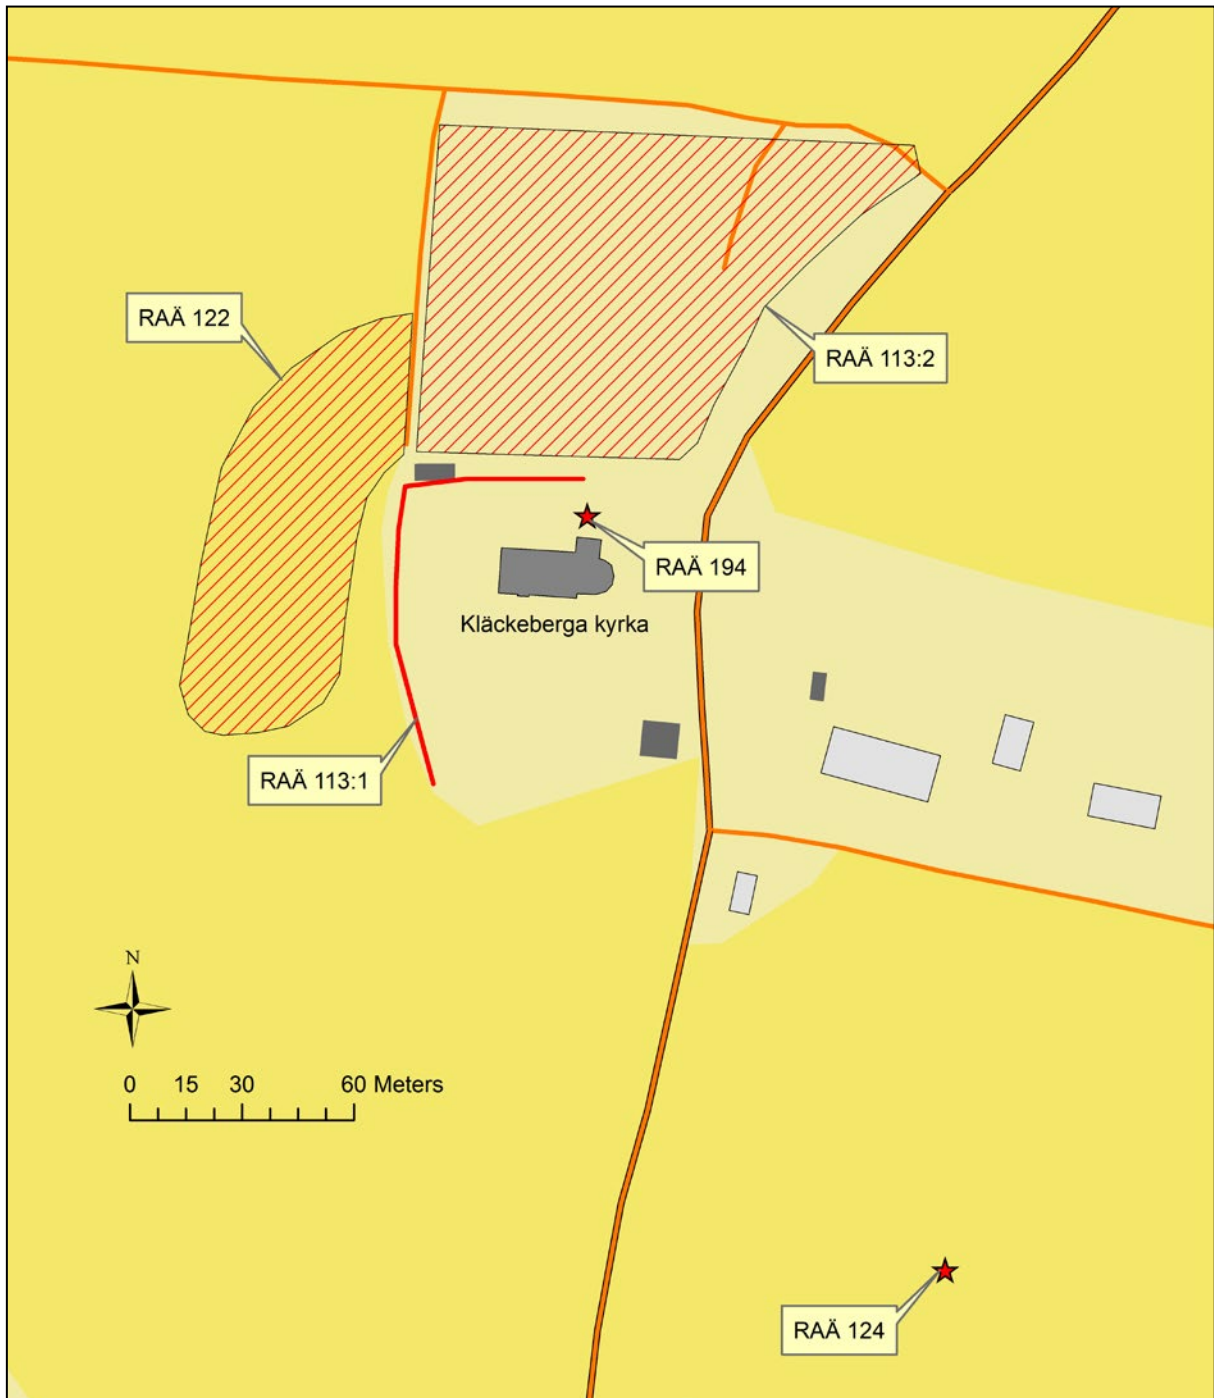
RAÄ nr	Typ	Datering
113:1	Vallanläggning	Medeltid
113:2	Boplats	
122	Boplats	Stenålder
124	Fyndplats	Vikingatid?
194	Stenmur	Medeltid?

Figur 3. Området kring Kläckeberga kyrka, med de registrerade fornlämningarna markerade.

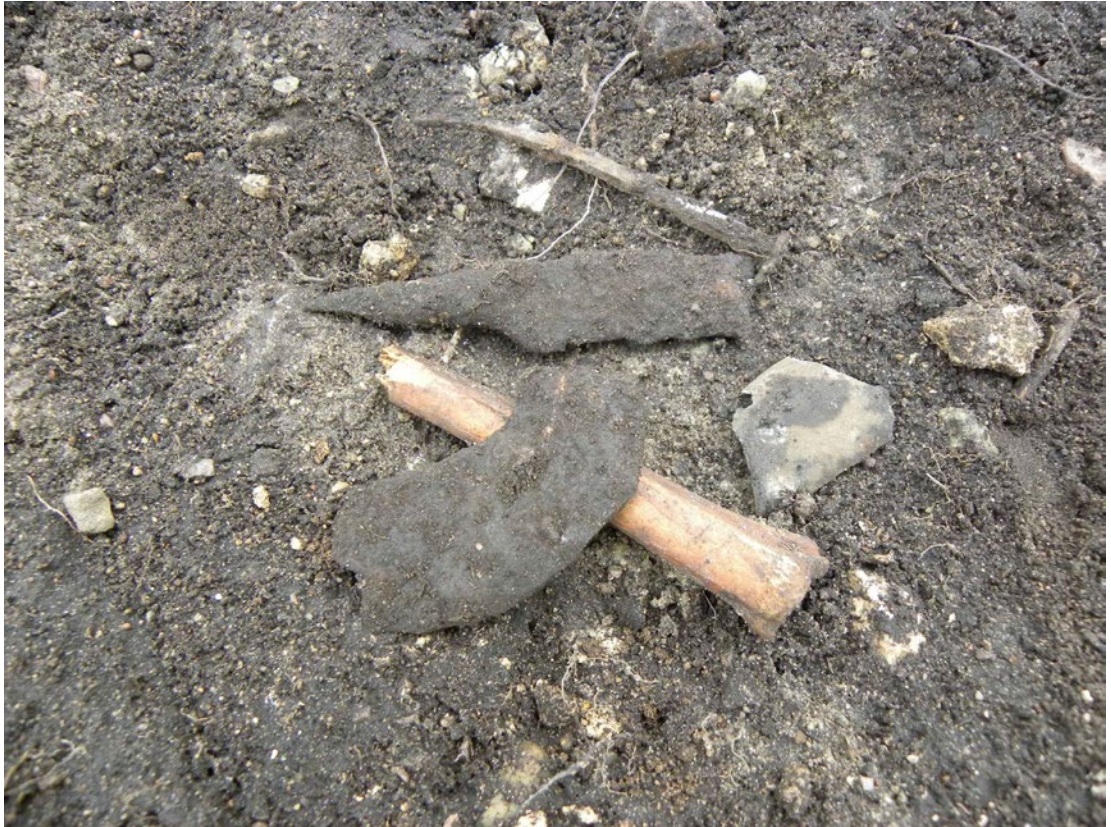
Figur 9. Fynd som påträffades vid förundersökningen.

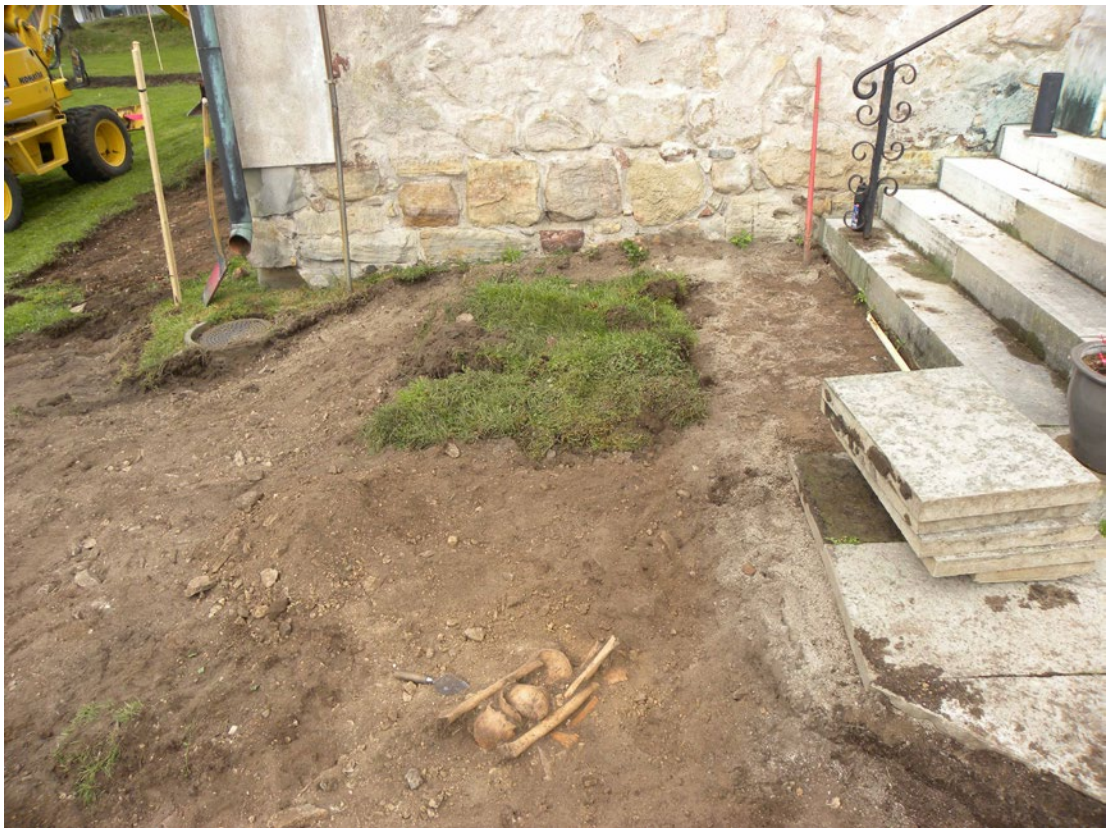
Figur 10. Läget för benhuset intill kyrkväggen direkt väster om entrétrappan. I förgrunden syns benkoncentration I, under grästorvorna är koncentrationen av människoben i benhuset. Foto från S.

Mellan entrétrappan och kyrkans sydvästra hörn framkom inom en begränsad yta stora mängder mänskliga kvarlevor direkt under grästorven (i fortsättningen benämnd benhuset) (fig. 10). Då fyndet sammanföll med platsen där det skulle grävas ner för handikapprampen uppstod situationen att lämningen måste bort. Efter diskussion med länsstyrelsen beslutades att benen skulle flyttas för att snarast återbegravas. Uppdraget här var i detta skede således inte att genomföra en arkeologisk undersök-

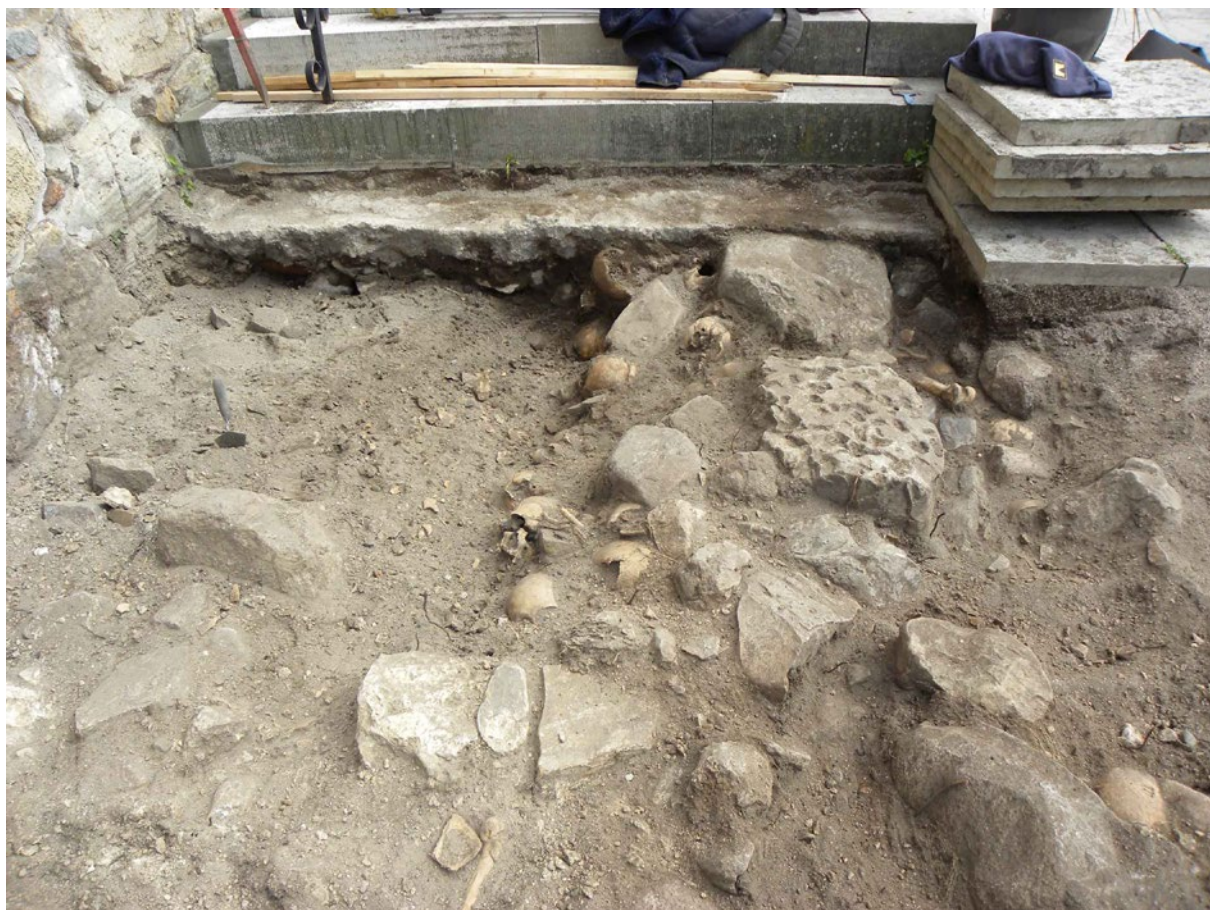
Figur 11. Det som först tolkades som en mur i förundersökningen och som senare visade sig endast vara raseringsmassor, sten och ben blandat.

Koncentrationen anslöt till trappan i öster och kyrkväggen i norr, och begränsades i väster och vad som i ett tidigt skede av Fu tolkades som en mur i söder. Det visade sig senare endast bestå av lösa stenar blandat med skelettmaterial och troligt var att det var byggmassor alternativt raseringsmassor från någon ombyggnadsfas till kyrkan (fig. 11). Den västra muren, (fig. 10) anslöt till den södra kyrkväggen. Den var ungefär 1 m tjock och bestod av ca 0,2-0,7 m stora stenar, lagda i bruk. På insidan, öster om muren var ett >0,4 m tjockt lager av tätt lagda mänskliga kvarlevor, mestadels kranier och lårben. Det var helt tydligt att benen var nedlagda som lösa skelettdelar och ej som hela kroppar. Inom ett begränsat område i NV delen av ytan direkt invid kyrkväggen, fanns en hel del kremerade ben. I samma område no-

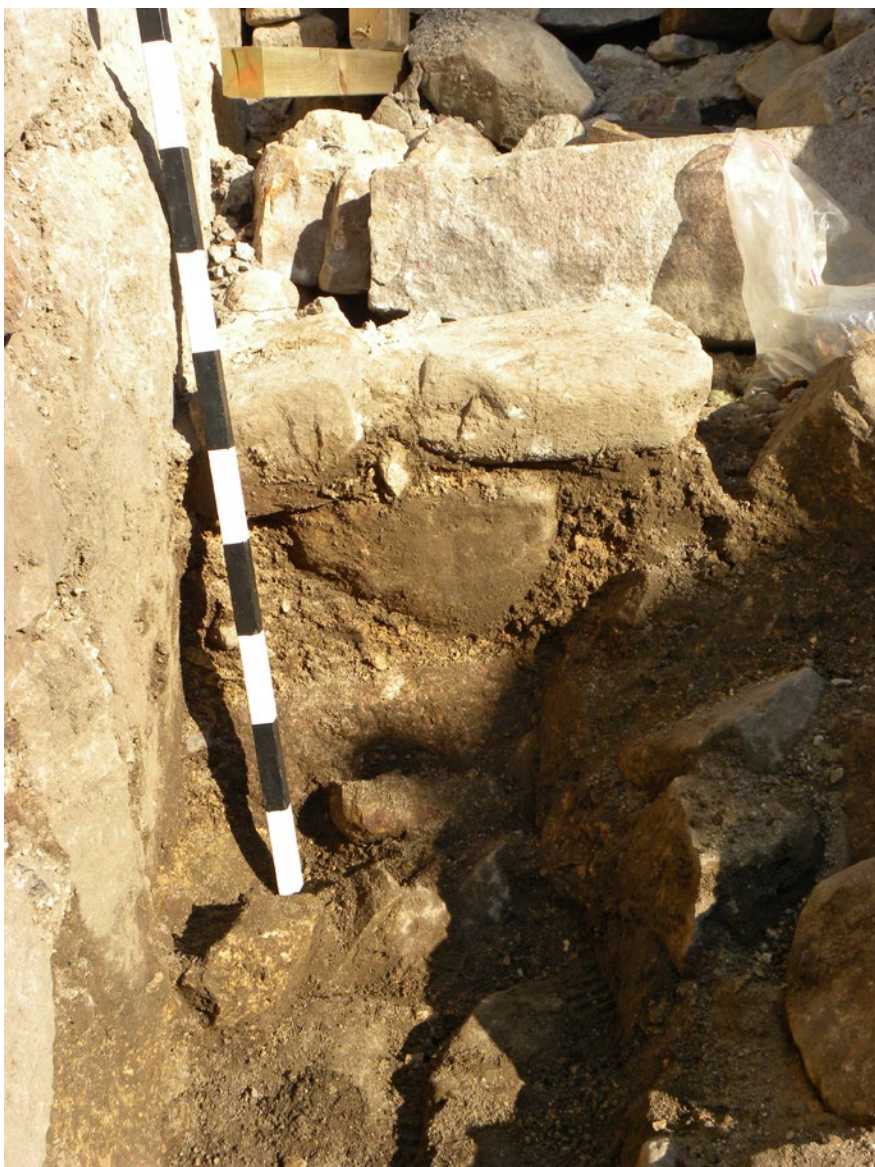
Figur 12. Den östra muren, botten nåddes aldrig. Foto från V.

Den östra muren fortsatte ut ifrån kyrkans vägg rakt söder ut in under den befintliga trappan. Murningen påvisade att muren tillkommit efter kyrkans sydvägg. Murens bevarade ovansida påträffades på 14,4 m ö h och mätbart djup låg på 13,88 m ö h. Den del av muren som dokumenterades var 0,5 meter bred och 0,6 meter djup, möjligen var den något djupare men av säkerhetsskäl gick det inte att gräva djupare. Tre skift dokumenterades och den var fogad i bruk med kalksten och naturligt formad gråsten (fig. 12).

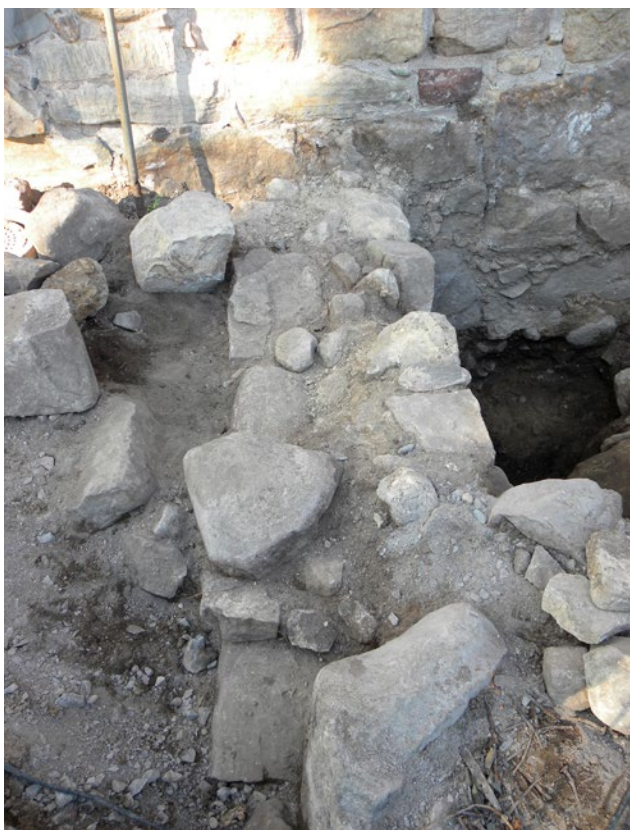
Figur 13. Den västra muren från S.

sekundär till själva kyrkan. Muren rensades fram i plan och profil. Den var bevarad i en till två skift, ca 0-3-0,4 m. Muren påträffades under grästorven på en höjd av 14,61 m ö h och botten var på 14,28. Den var uppbyggd av framförallt tillhuggen gråsten som en skalmur med större stenar längs kanterna och mindre stenar i själva kärnan (fig 13). Stenarna var lagda i bruk.

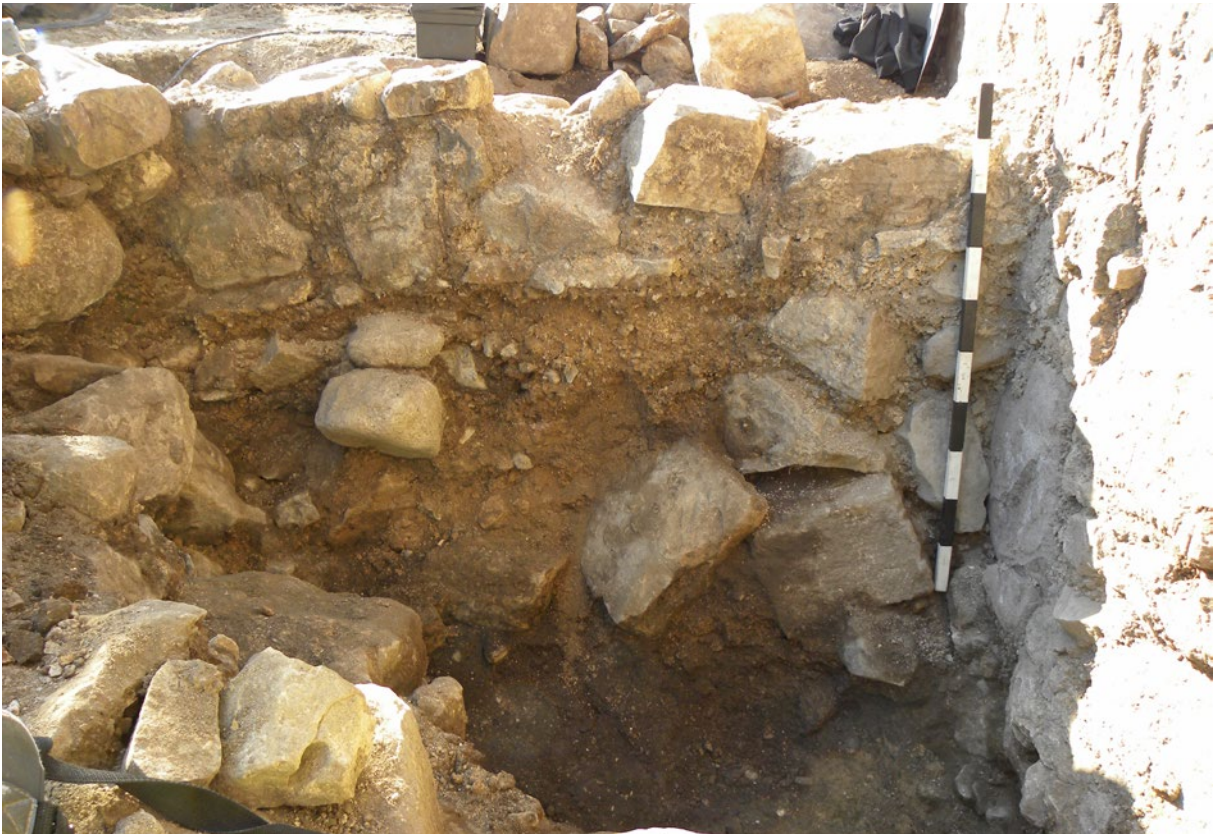
Figur 14. Foto på den västra muren. Under muren syns raseringslagren tydligt. Foto från Ö.

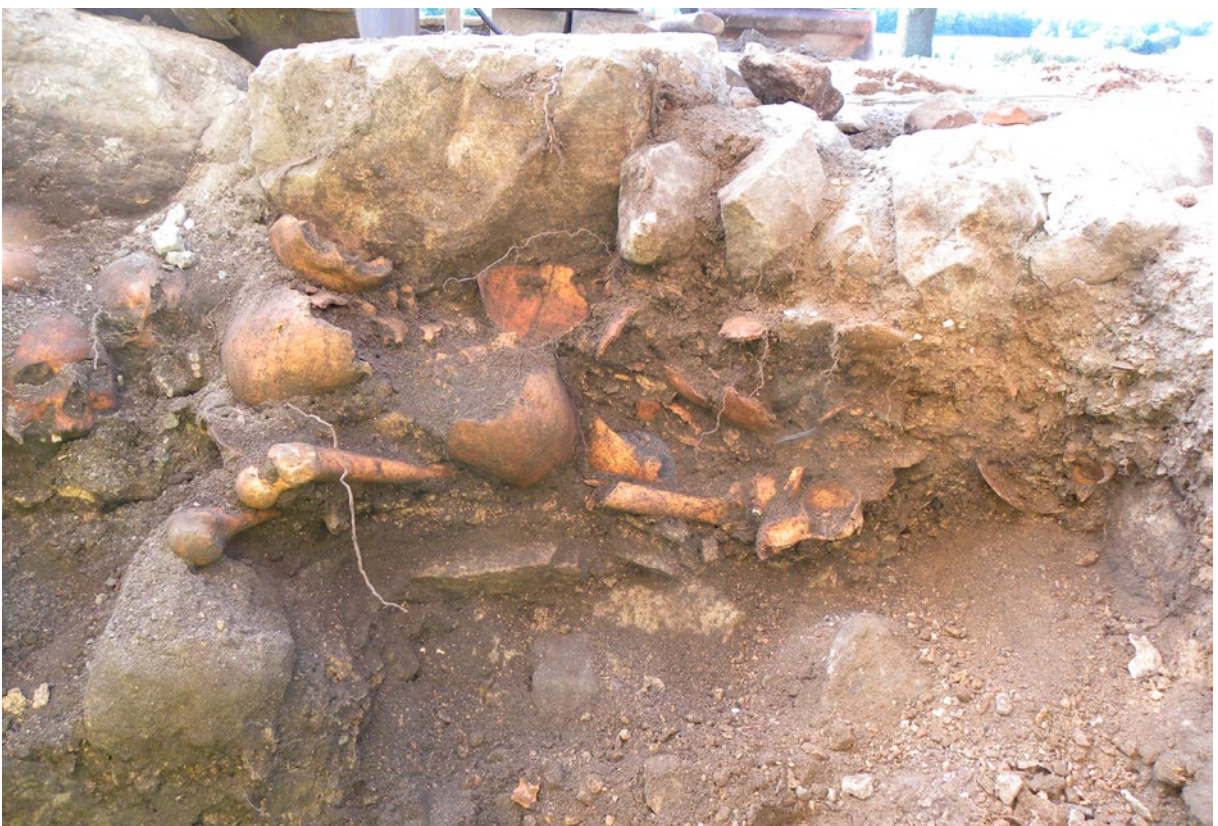
Figur 15. I anslutning till den västra muren syntes att den "södra muren" endast bestod av nedrasad sten. Foto från N.

De stenar på rad i södra delen av schaktet som i förundersökningsskedet tolkades som en, i vinkel, anslutande mur till den västra muren visade sig vid slutundersökningen endast utgöras av en enkel rad stenar och skelettdelar fanns både under och mellan stenarna. Vid den fortsatta undersökningen visade det sig att stenarna bara utgjorde den översta delen av ett raseringslager som var ca 1 m djupt och tills största delen bestod av sten, (fig 15). Raseringslagret kan utgöra en del av det på 1800-talet raserade vapenhuset.
