Bergvärme till Kläckeberga kyrka

Kläckeberga socken, Kalmar Kommun, Småland
Förundersökning, 2006

Rapport Juni 2007
Kalmar läns museum

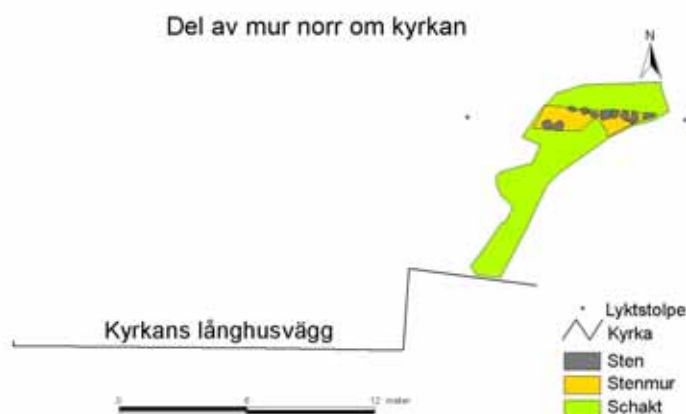
Fig 2. Schaktets placering i förhållande till kyrkan.

Schaktet påbörjades mitt på sakristians norra vägg och gick sedan norr ut för att vika av mot öster. Schaktets sammanlagda längd var ungefär 13 meter och bredden varierade mellan 1,1 – 3 meter.

En mur påträffades cirka 7,5 meter norr om sakristian och 0,2 meter under dagens markyta, fig 2. Muren bestod av större, upp till 0,5 meter stora stenar, längs ytterkanterna med ett mindre kalkbruksblandat stenmaterial i mitten en så kallad skalmur. Muren var till större delen söndergrävd på insidan, den södra sidan, men har den haft en bredd på 1,2 meter.

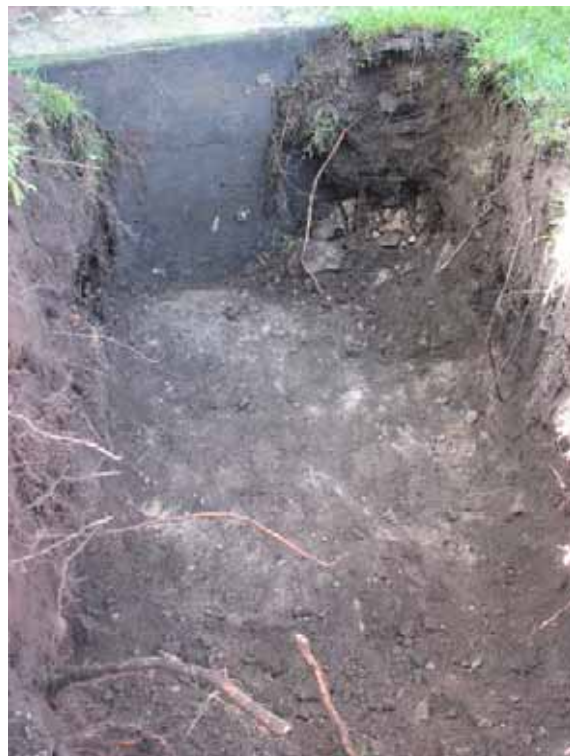
Fig 3. Kalkbrukslager i botten av schaktet intill sakristian (Du 53_4)

Intill sakristian syntes i schaktets botten, cirka 0,9 meter djupt, ett lager av kalkbruk som sannolikt tillhör någon av kyrkans byggnadsetapper fig 3. Sakristian har i något skede förstärkts med ett betongfundament och intill sakristians vägg fanns ytterligare ett lager med kalkbruksklumpar blandat med mindre stenar som troligen tillkom i samband med det arbetet. Man har sannolikt knackat ner en del av kalkbruket på väggen innan man göt betongfundamentet.

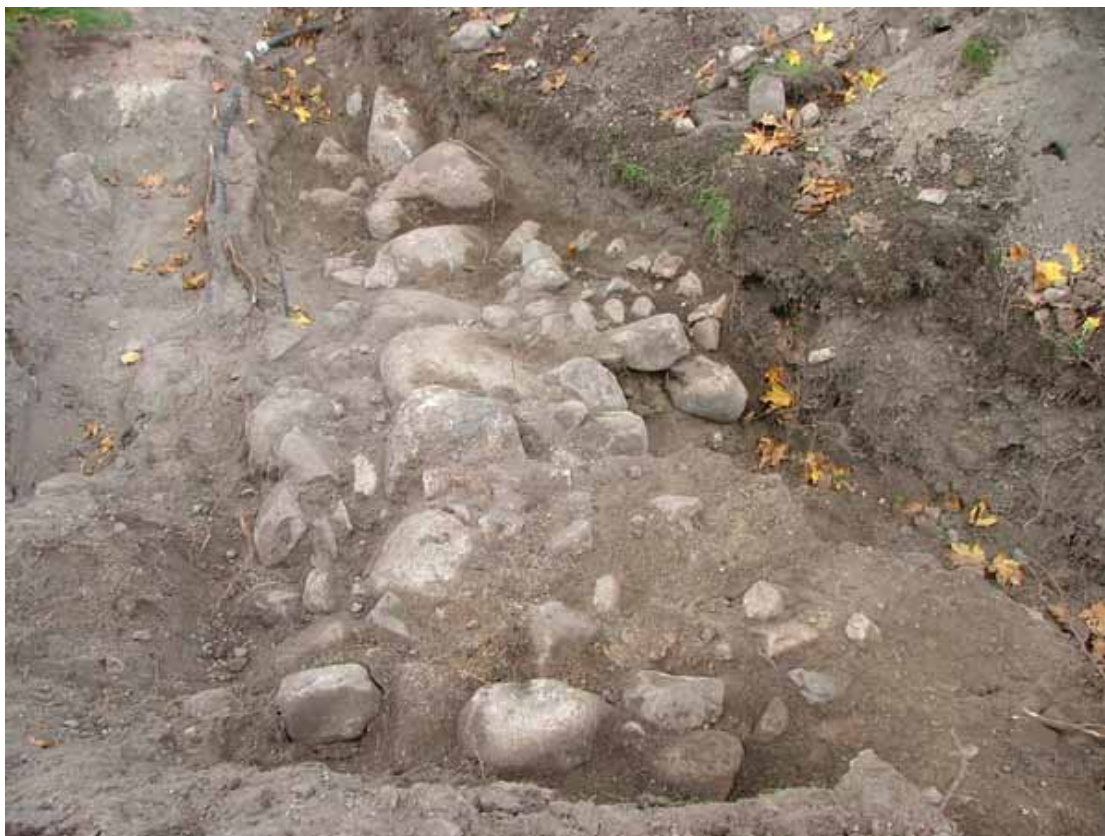
Fig 4. Muren sedd från väster (Du53_11).

Det var bara det nedersta skiftet av muren som var kvar. Då bergvärmeledningen var tvungen att gå igenom muren fick församlingen tillstånd att bryta igenom muren. Genombrottet gjordes på den del som redan var skadad och arbetet följdes av en arkeolog. Under muren fanns ett mörkare lager, bestående av svartgrå humös sandig jord, fig 5.
