# Förundersökning inför utbyggnad invid Köpings kyrkas torn

Fornlämning 167 och 215, Köpings kyrka 1:1, Köpings socken,  
Borgholms kommun, Öland

Arkeologisk förundersökning 2006

Arkeologisk rapport sept 2007  
(prel oktober 2006)

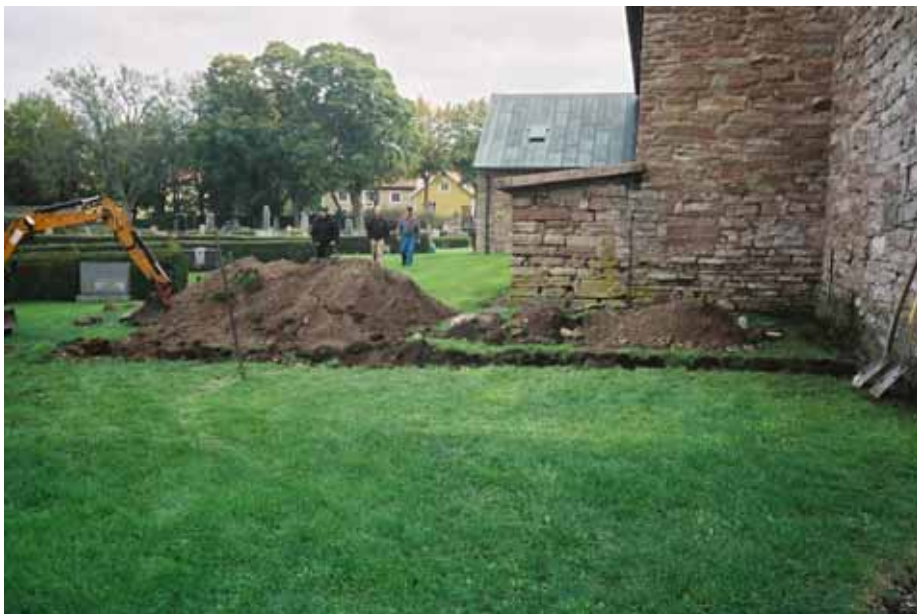
*Omslagsfoto: Översikt av ytan norr om tornet där utbyggnaden ska ske.  
Schakt 1 i förgrunden, schakt 2 ses intill tornet t h, schakt 4 bakom schakt 1.  
Från V. Foto H Schulze okt 2006.*

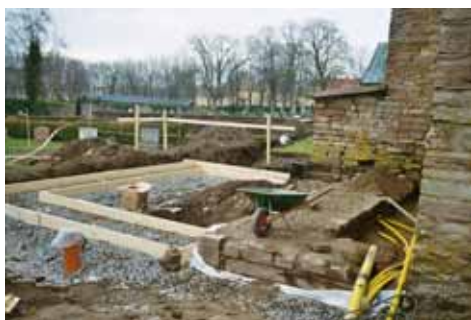
*Ovan t v: Förberedelse för gjutning av sulan för tillbyggnadens grund. Skottkärnan står på den medeltida grunden som den nya ska vila på. Fr SV.*

*Bilder av arbetet med byggnationen, tagna (på fritiden) av H Schulze, en i nov -06 resp tre i jan-febr -07.*

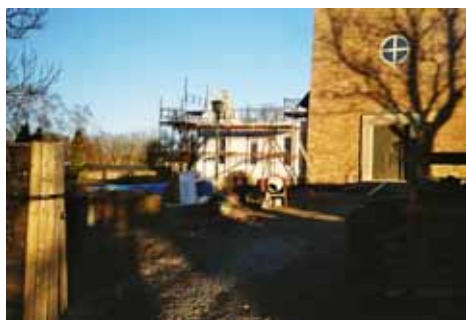
*Ovan: Tillbyggnaden av kyrkans torn. Fr SV.*

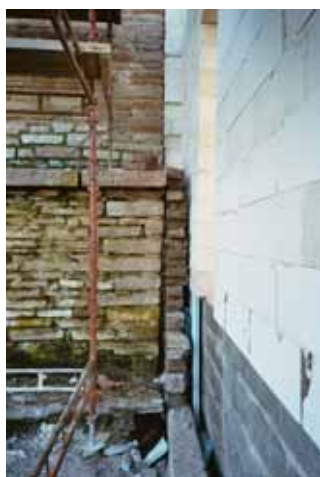
*Nedan: Tornet med sin tillbyggnad. Fr NV.*
