# Fröreda Storegård

Dendrokronologisk provtagning  
och byggnadsantikvarisk undersökning

Fröreda 7:3, Järeda socken, Hultsfreds kommun, Kalmar län, Småland

Byggnadsantikvarisk rapport 2020-2022

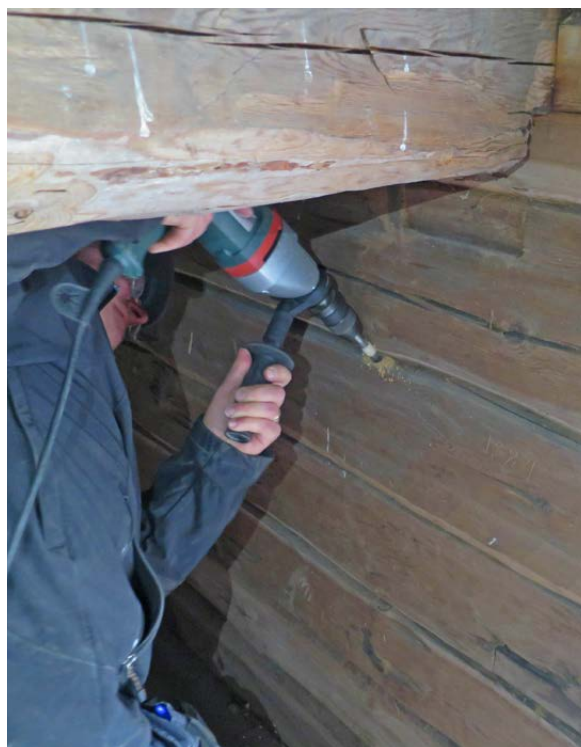
Ett prov tas på vinden i en av gavelväggarna i hus 5.

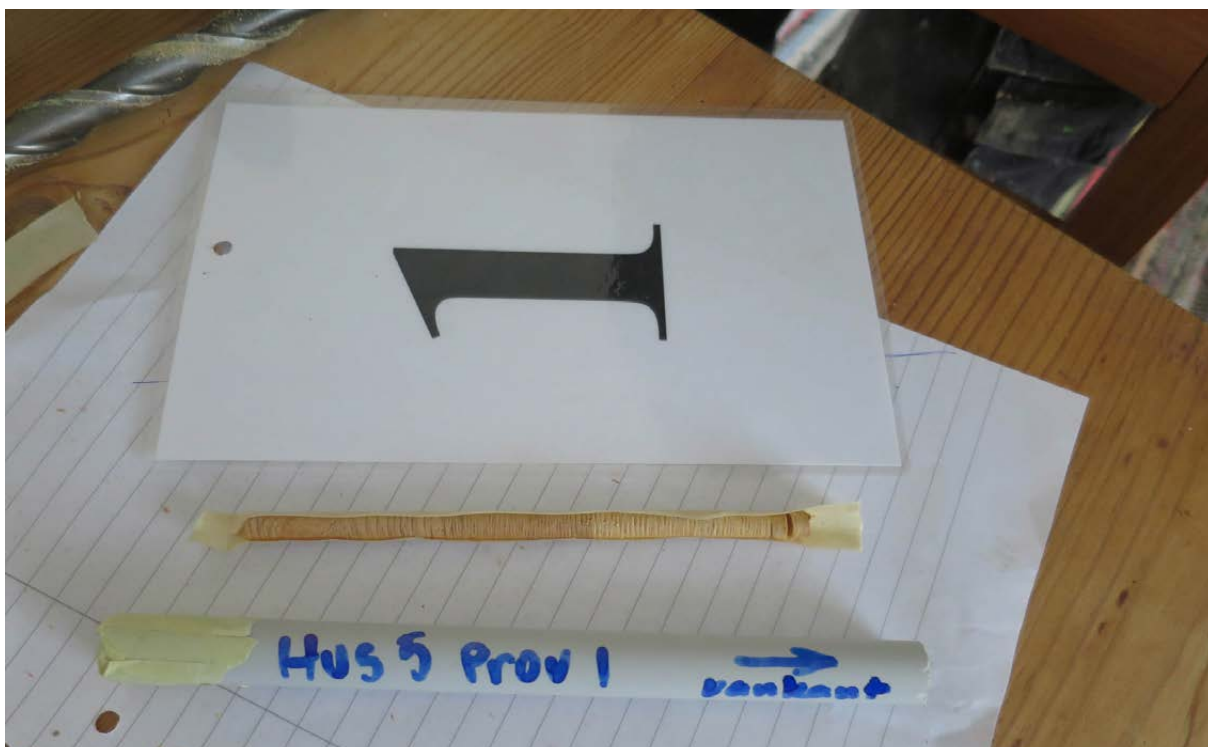
En borkärna har tagits ur borret. En bit i provets ytterkant lossnade och provet har lagts i en "vagina" av frystejp för att ligga rätt och underlätta för laboratoriet. En bit plaströr har gjorts klart för provets transport.

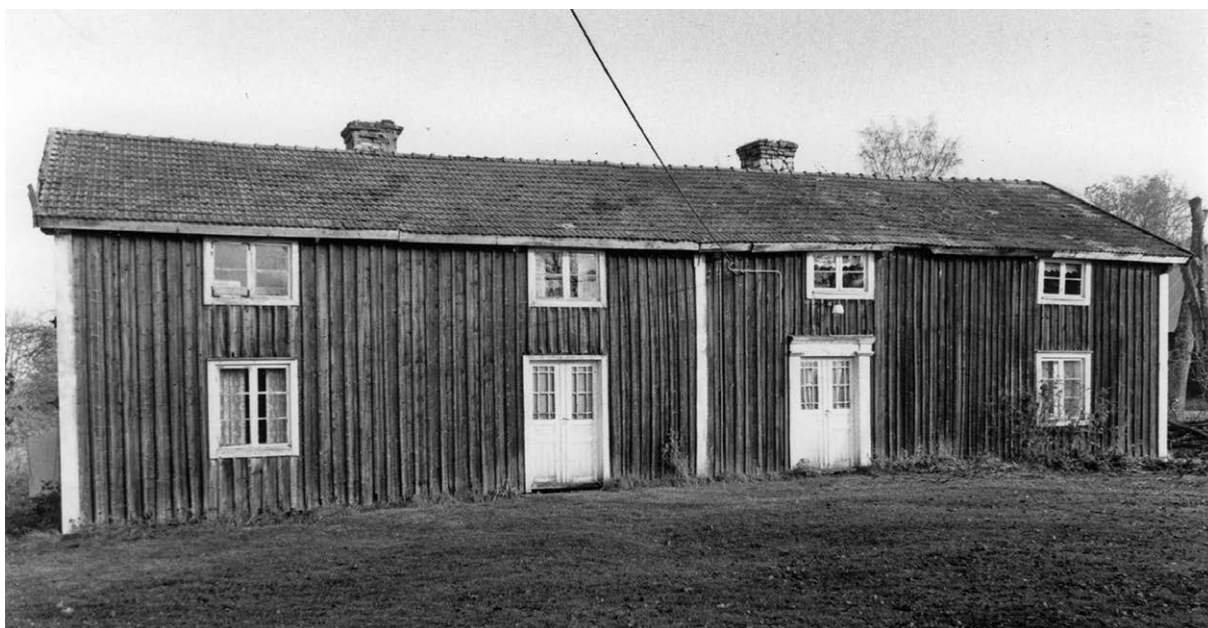
Tvillingstuga i Hökås, Bäckseda socken, Vetlanda kommun. Byggnadens stomme var från 1600-talet. Fotografi från 1981. Tvillingstugan är idag riven. Foto från Bäckseda hembygdsförening.

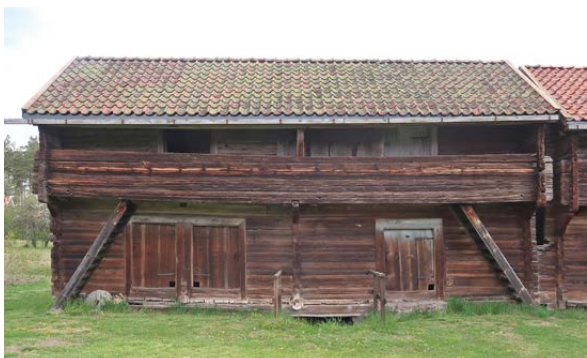
Hus 3 på Fröreda är en svalgångsloftbod.

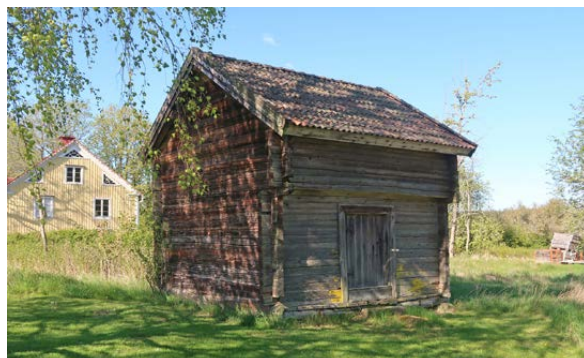
Hus 1 på Fröreda är en utkragad loftbod med utkragningen på långsidan.

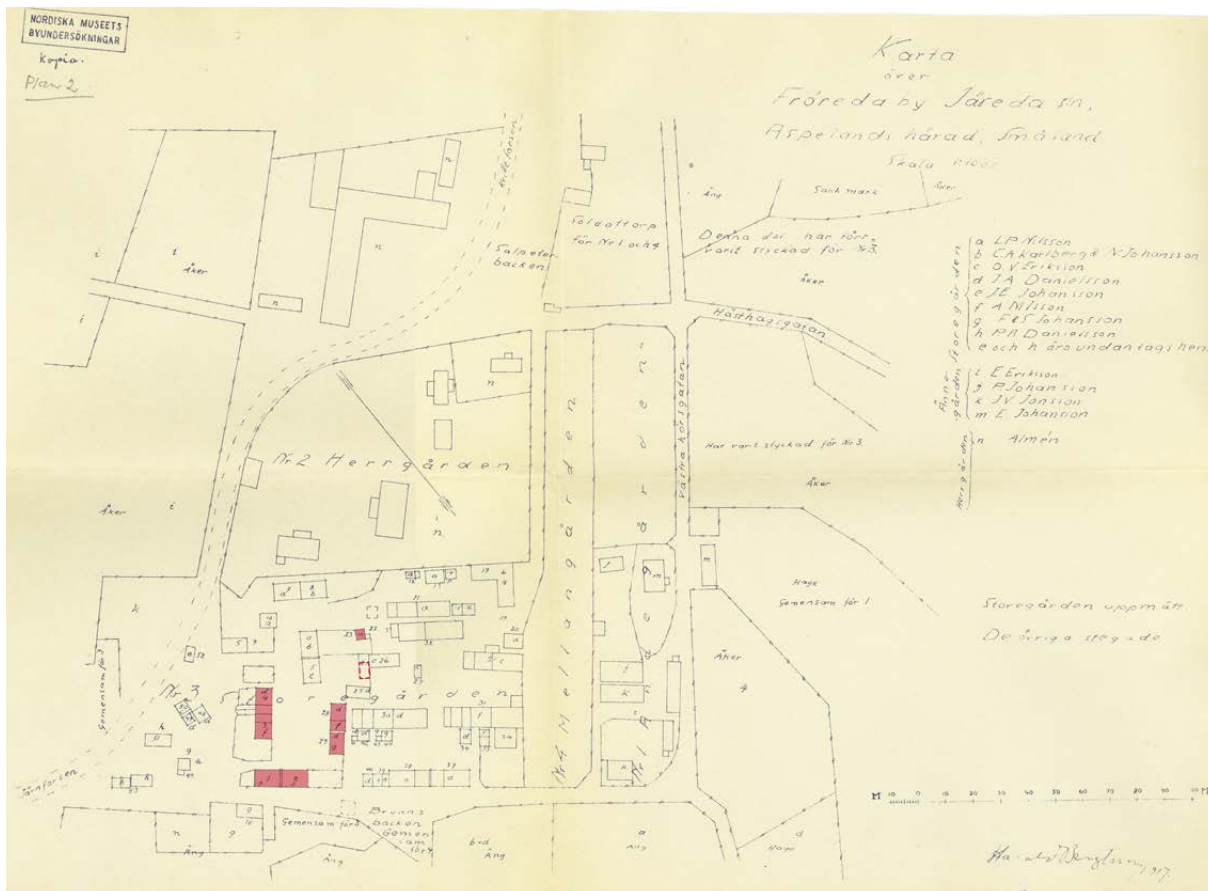
Karta från 1917 över hela Fröreda by, före de rivningar som genomfördes av Nyboholms bruk på 1920-talet. På kartan går att utläsa fyra gårdsnamn: Nr 1 Ändegården, Nr 2 Herrgården, Nr 3 Storegården och Nr 4 Mellangården. Storegården är placerad nere till vänster, i byns nordöstra del. Observera att norr ligger snett ner till höger. De byggnader inom Storegården som finns kvar och behandlas i denna rapport är markerade med röd färg. Placeringen av nuvarande byggnad 2 redovisas med streckade röda linjer. Läget överensstämmer i stort sett med en befintlig byggnad på kartan, men då den befintliga byggnaden var tydligt längre och enligt den mer detaljerade karta från 1917 som endast visar Storegården hade sin dörröppning på gaveln mot nordost, inte på långsidan mot sydost, är det troligt att kartans byggnad rivits. Den nuvarande boden (byggnad 2) har sannolikt flyttats till platsen från ett annat läge inom byn. Uppmätning utförd av Harald Bengtsson.

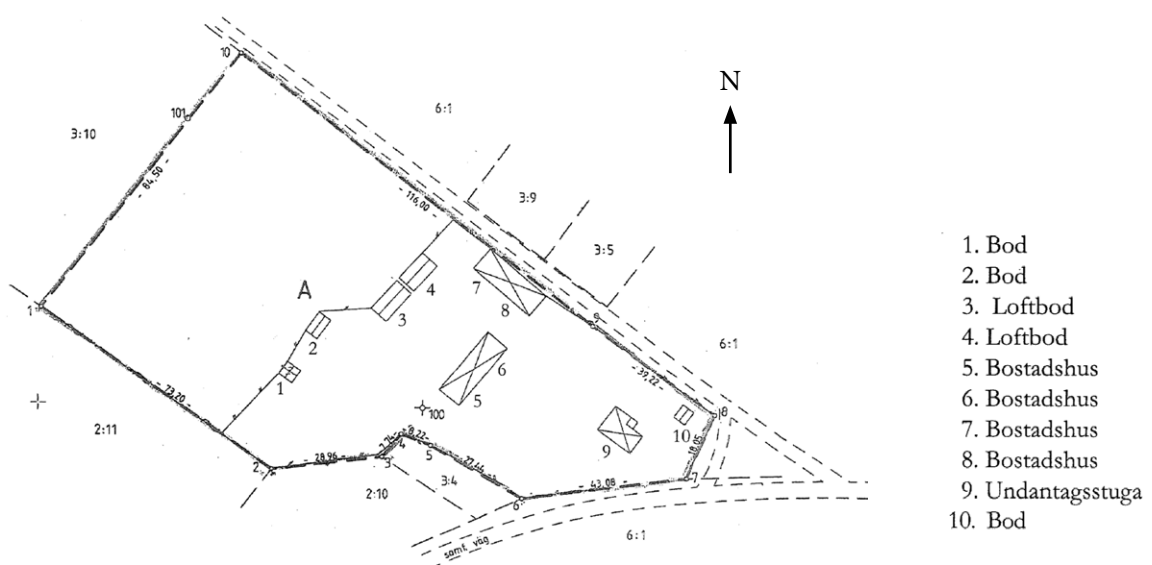
Aktuell situationsplan med numrering av gårdens byggnader.

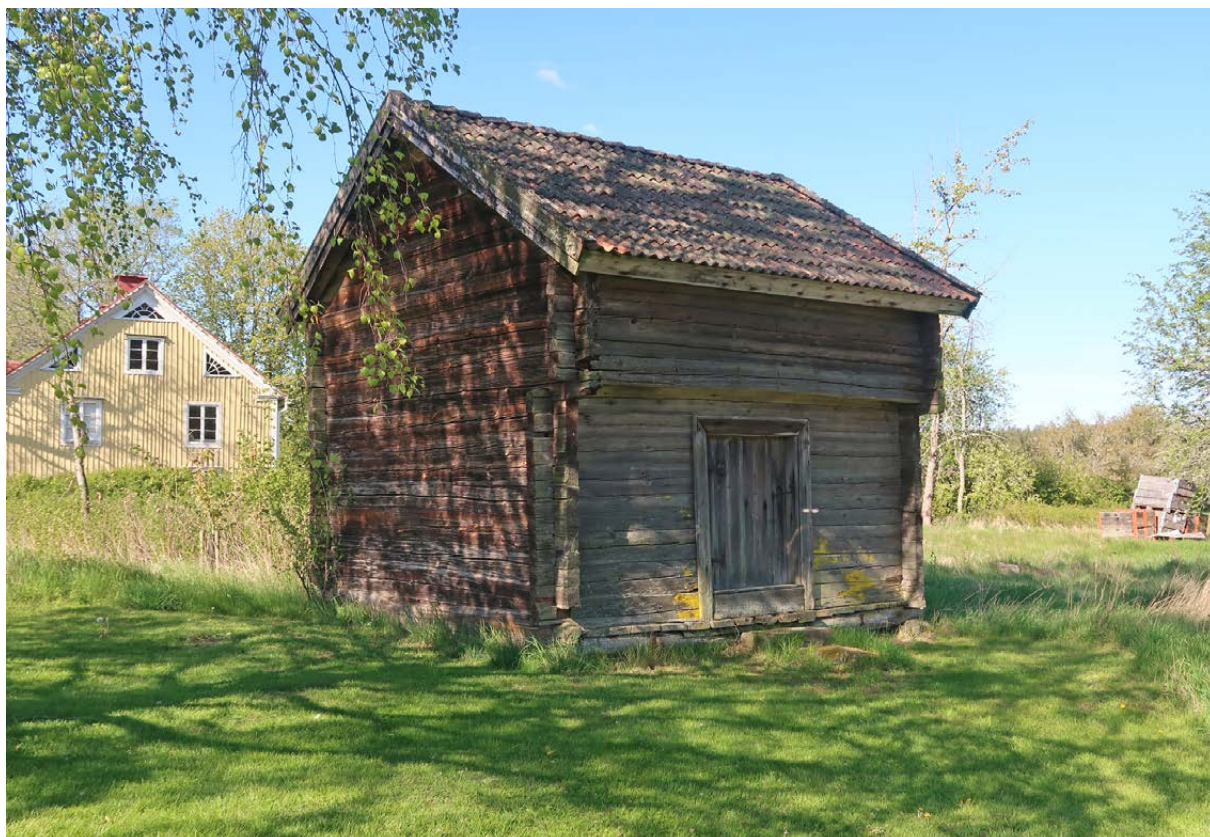
Loftboden, byggnad 1, fotograferad från öster. Dörröppningen vetter mot nordost.

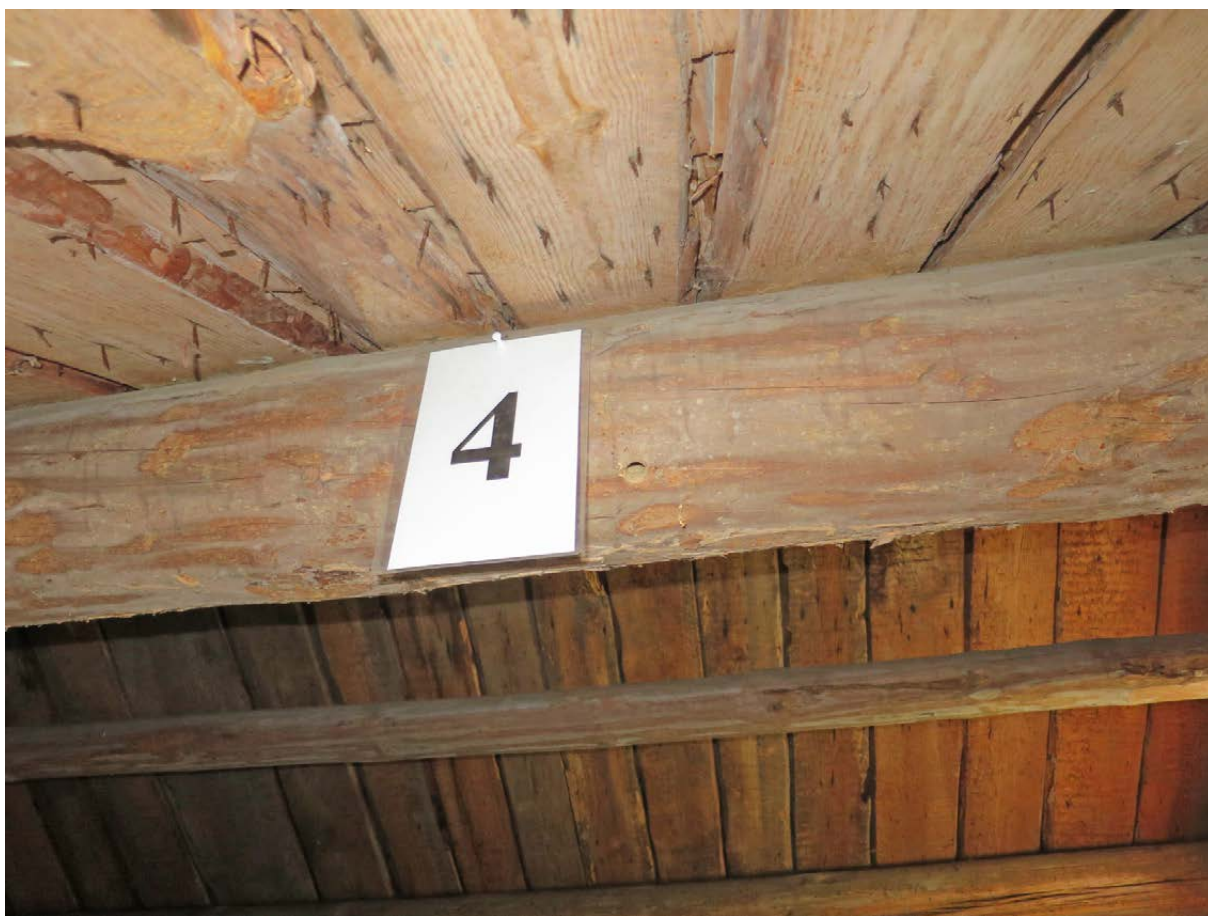
Prov nr 4 i byggnad 1, loftbod. Provet togs i en av takets sidoåsar. Analysen visade att tallen fällts vinterhalvåret 1761/62.

Två borrhovr toggs i bottenvåningen, det ena i timmerväggen mot nordväst (nr 1) och det andra i en balk till mellanbjälklaget (nr 2). I den övre våningen toggs ett borrhovr i timmerväggen mot sydväst (nr 3) och ett i en av takets sidoåsar (nr 4).

De fyra proverna kunde dateras till en snäv tidsperiod mellan sommaren 1760 och vinterhalvåret 1761/62. Enligt analysrapporten tydde resultatet på att boden uppförts hösten 1761 eller under 1762.

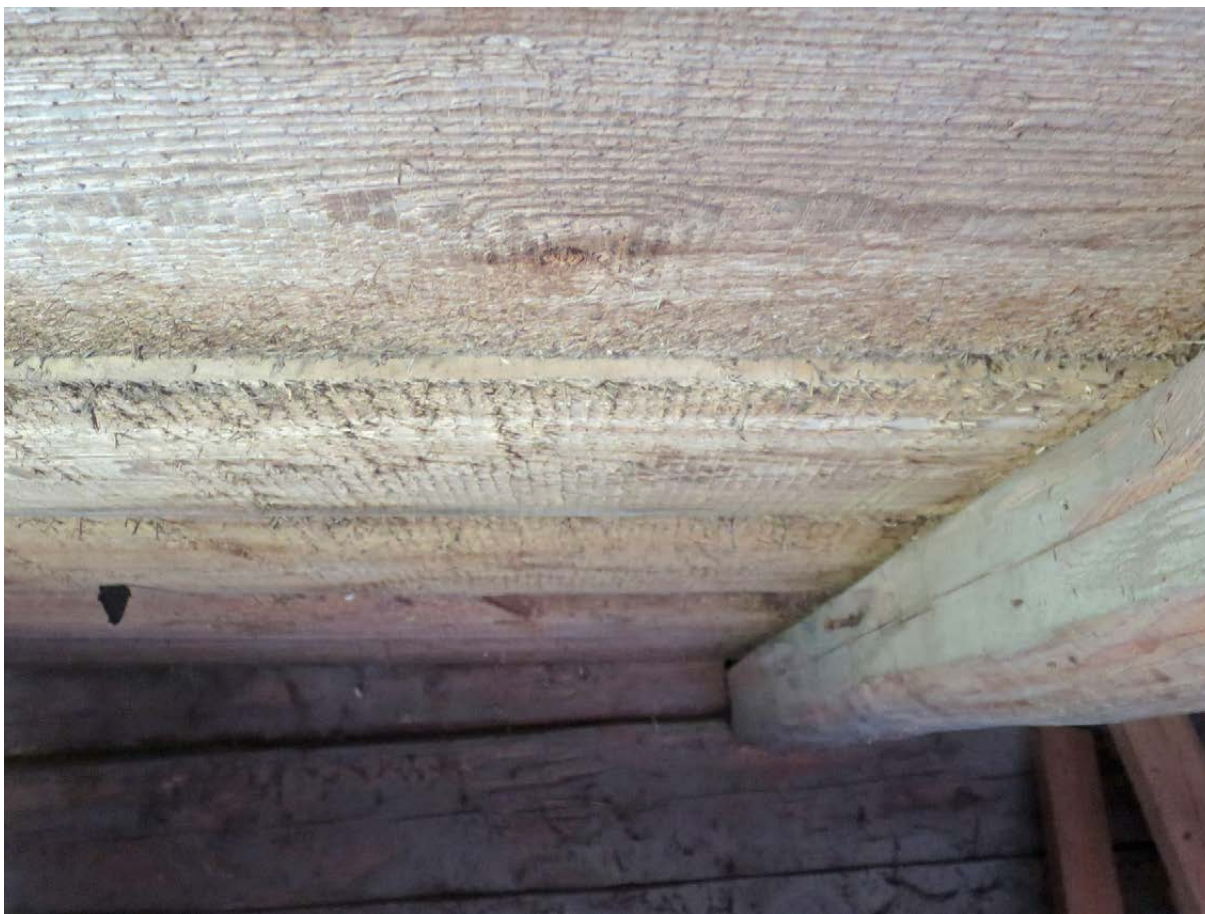
Mellanbjälklaget fotograferat från bottenvåningen. Brädorna har tydliga spår av ramsågning. Bjälklagets bärande balkar är liksom takåsarna utförda av avbarkat rundtimmer.

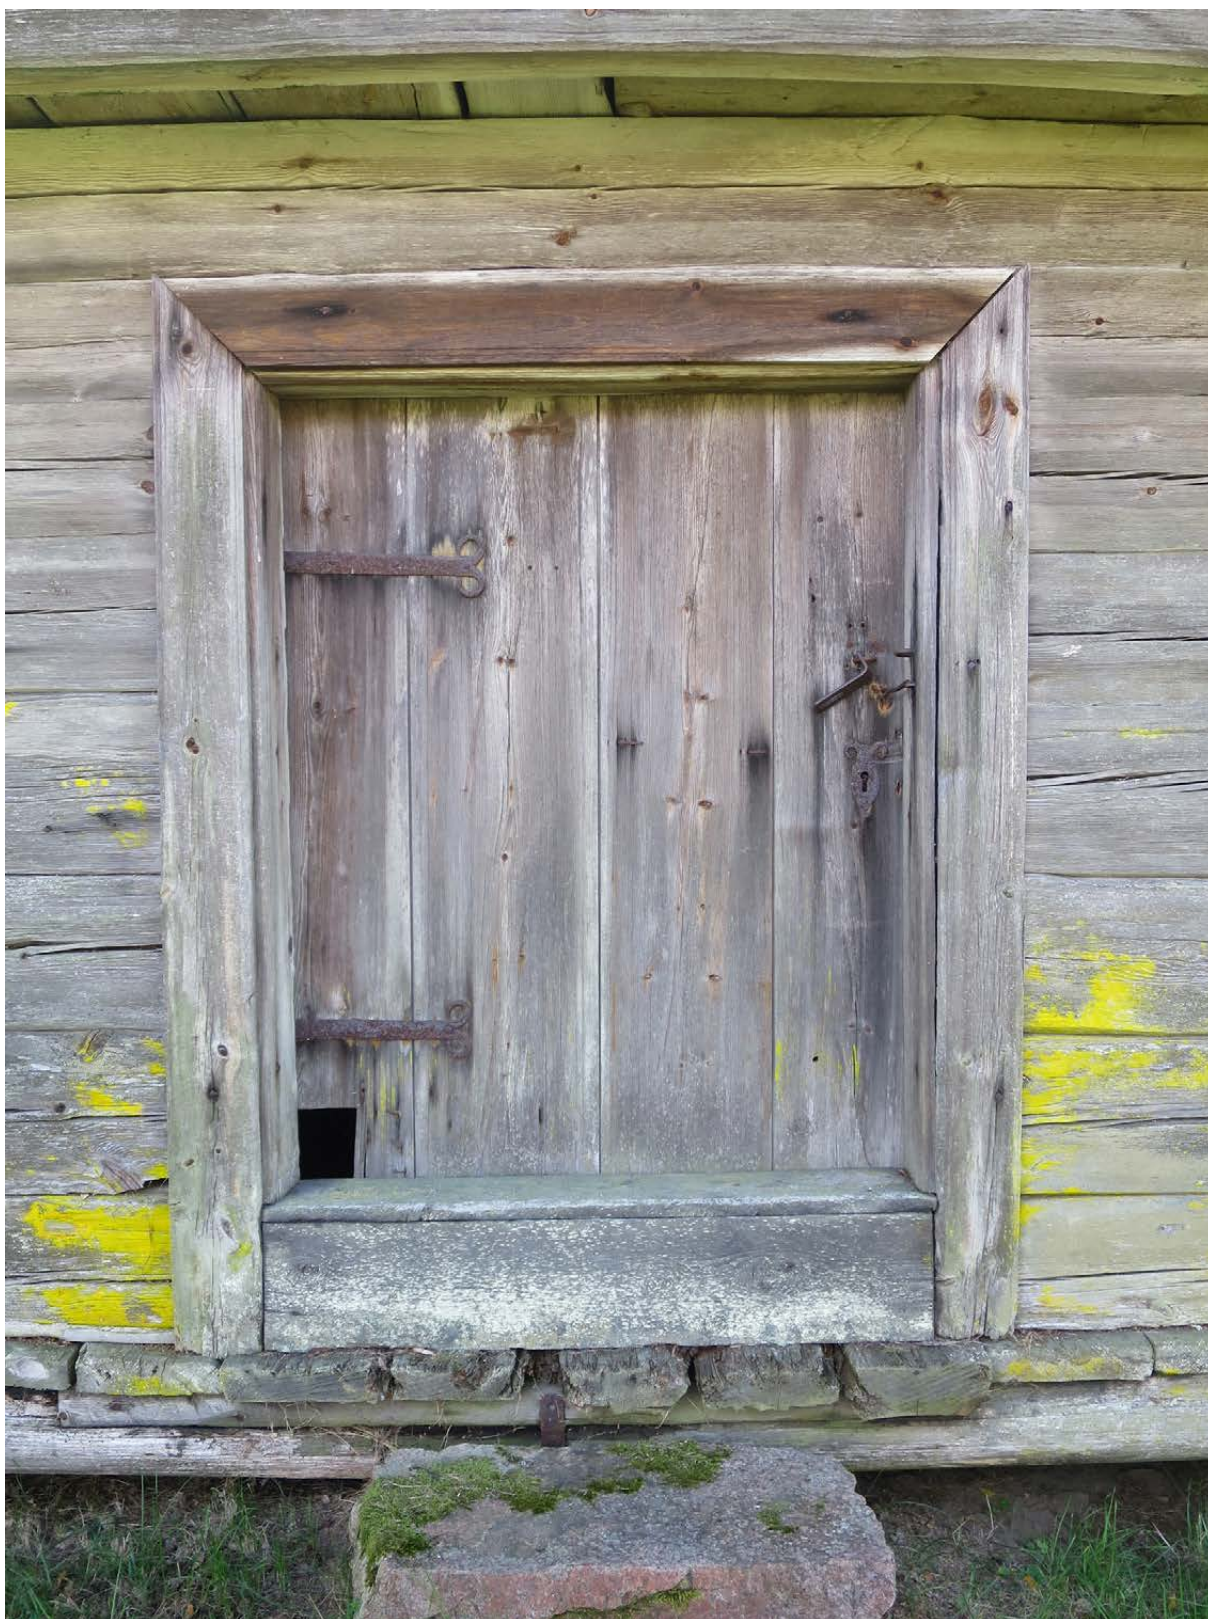
Bodens ytterdörr mot nordost. Dörren är konstruerad som en traditionell bräddörr. Gångjärnen och nyckel-skyften är utförda i smide. Lägga märke till de smidda delarnas samordnade dekor.

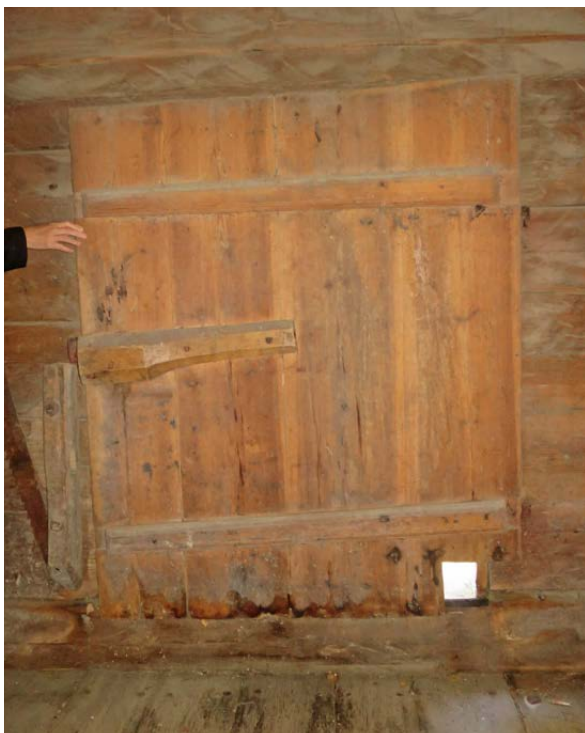
Bräddörren sedd från insidan.

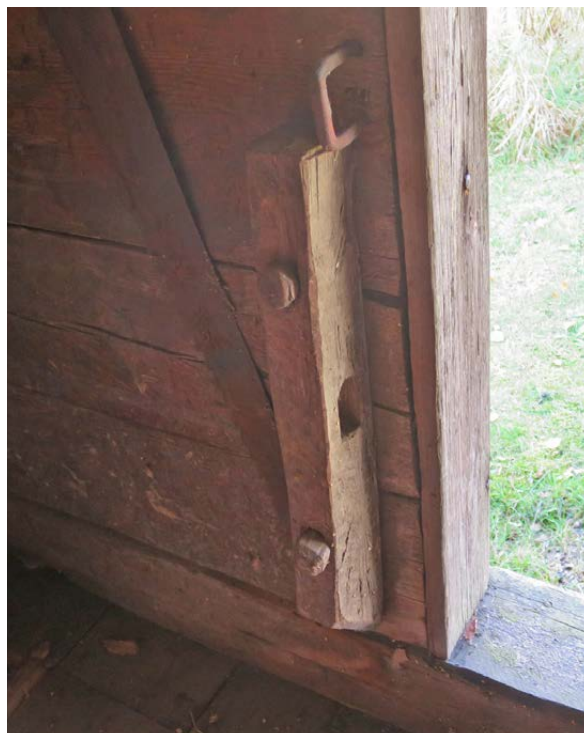
Trästycket vid dörröppningens sida är en del av en primitiv låsanordning.

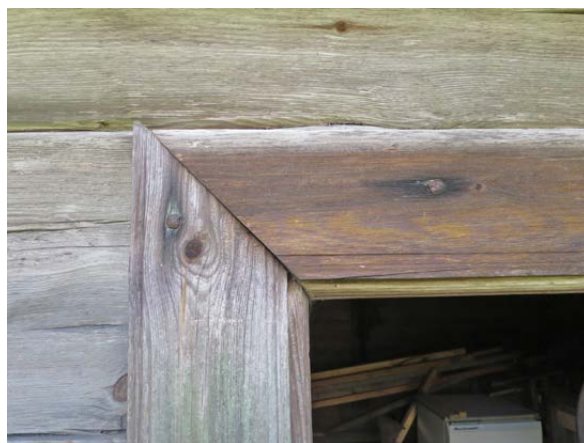
Närbild av de utvändiga dörrfodren.

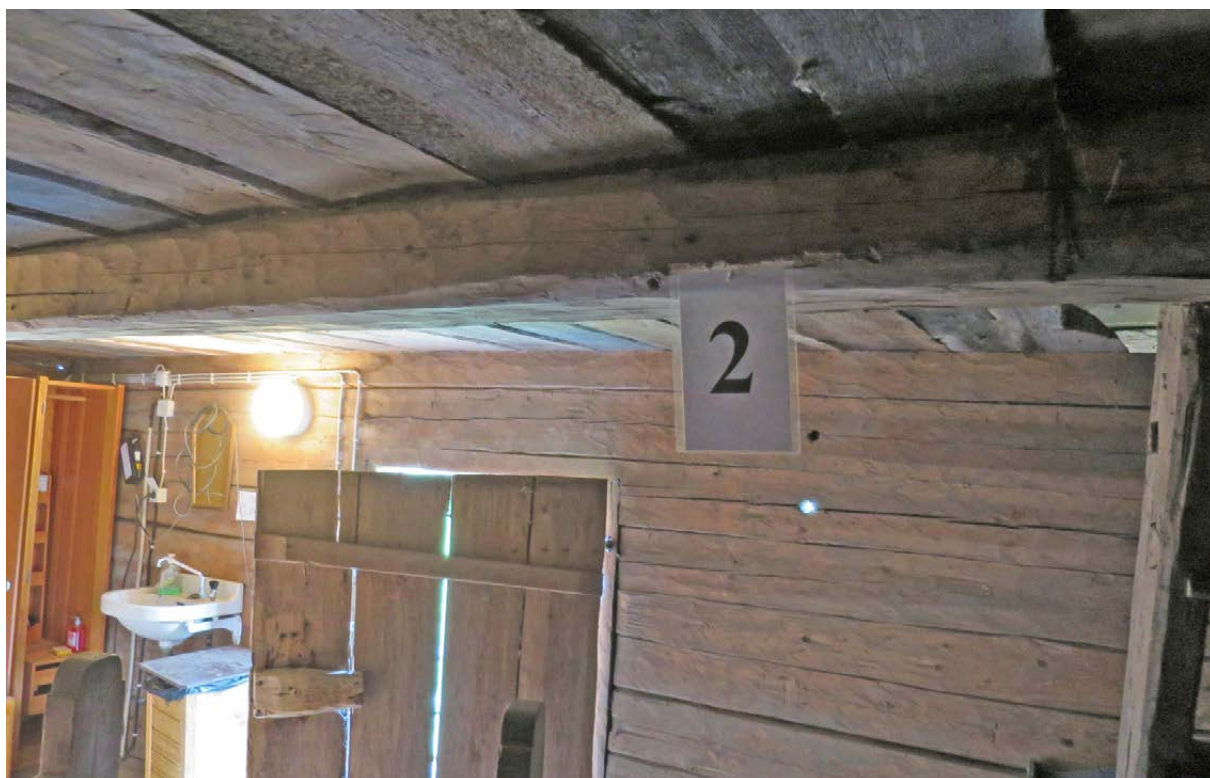
Prov nr 2 i byggnad 2, loftbod. Provet togs i en av mellanbjälklagets balkar. Analysen visade att tallen fällts vinterhalvåret 1793/94.

Två prover (nr 2 och 3) daterades till vinterhalvåret 1793/94. Ett prov (nr 1) hade en osäker vankant och gavs två alternativa tolkningar, antingen den längre perioden 1793–1814, eller vinterhalvåret 1793/94. Laboratoriets slutsats var att boden troligen uppfördes 1794 eller något år senare.

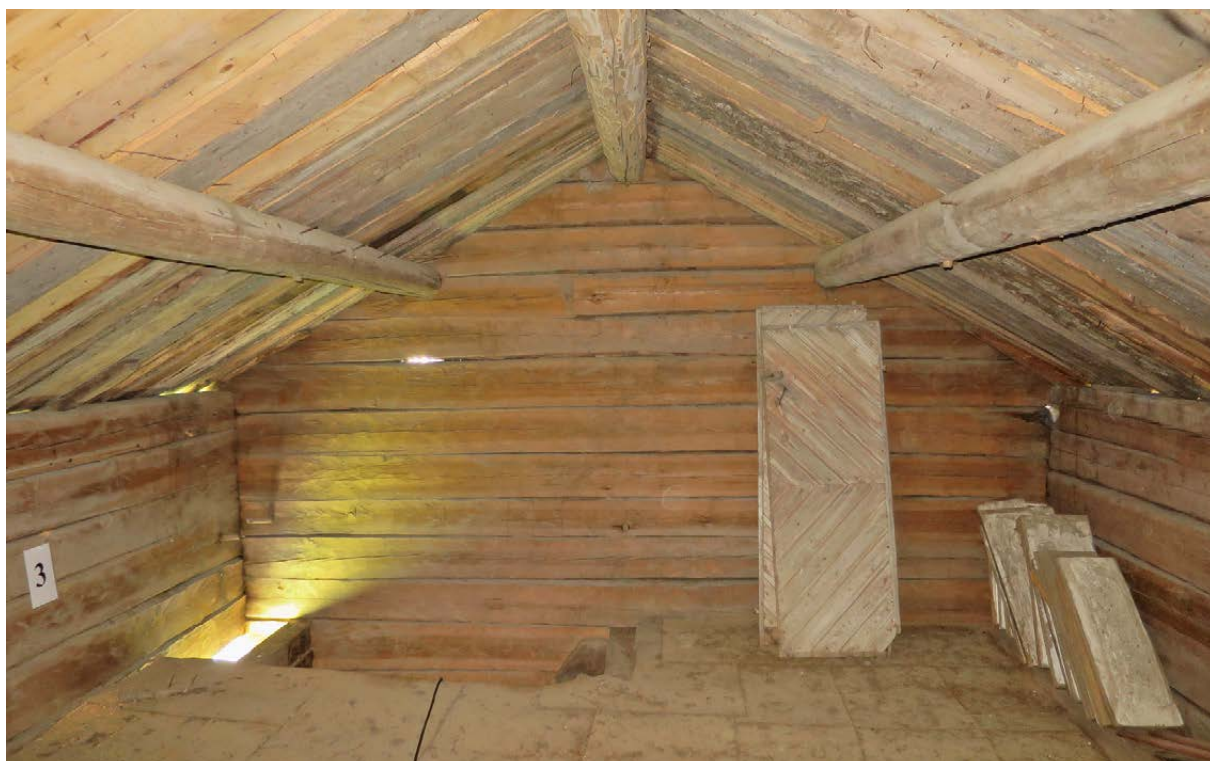
Byggnad 2, fotografi mot sydväst på övre våningen. Borrprov nr 3 togs i ytterväggen mot sydost, till vänster i bild. Analysen gav samma resultat som prov nr 2, vinterhalvåret 1793/94.

Två borrhov tog i bottenvåningen, det ena i timmerväggen mot nordväst (nr 1) och det andra i en balk till mellanbjälklaget (nr 2). I den övre våningen tog ett borrhov i timmerväggen mot sydost (nr 3) och ett i det sydöstra takfallets sidoås (nr 4).

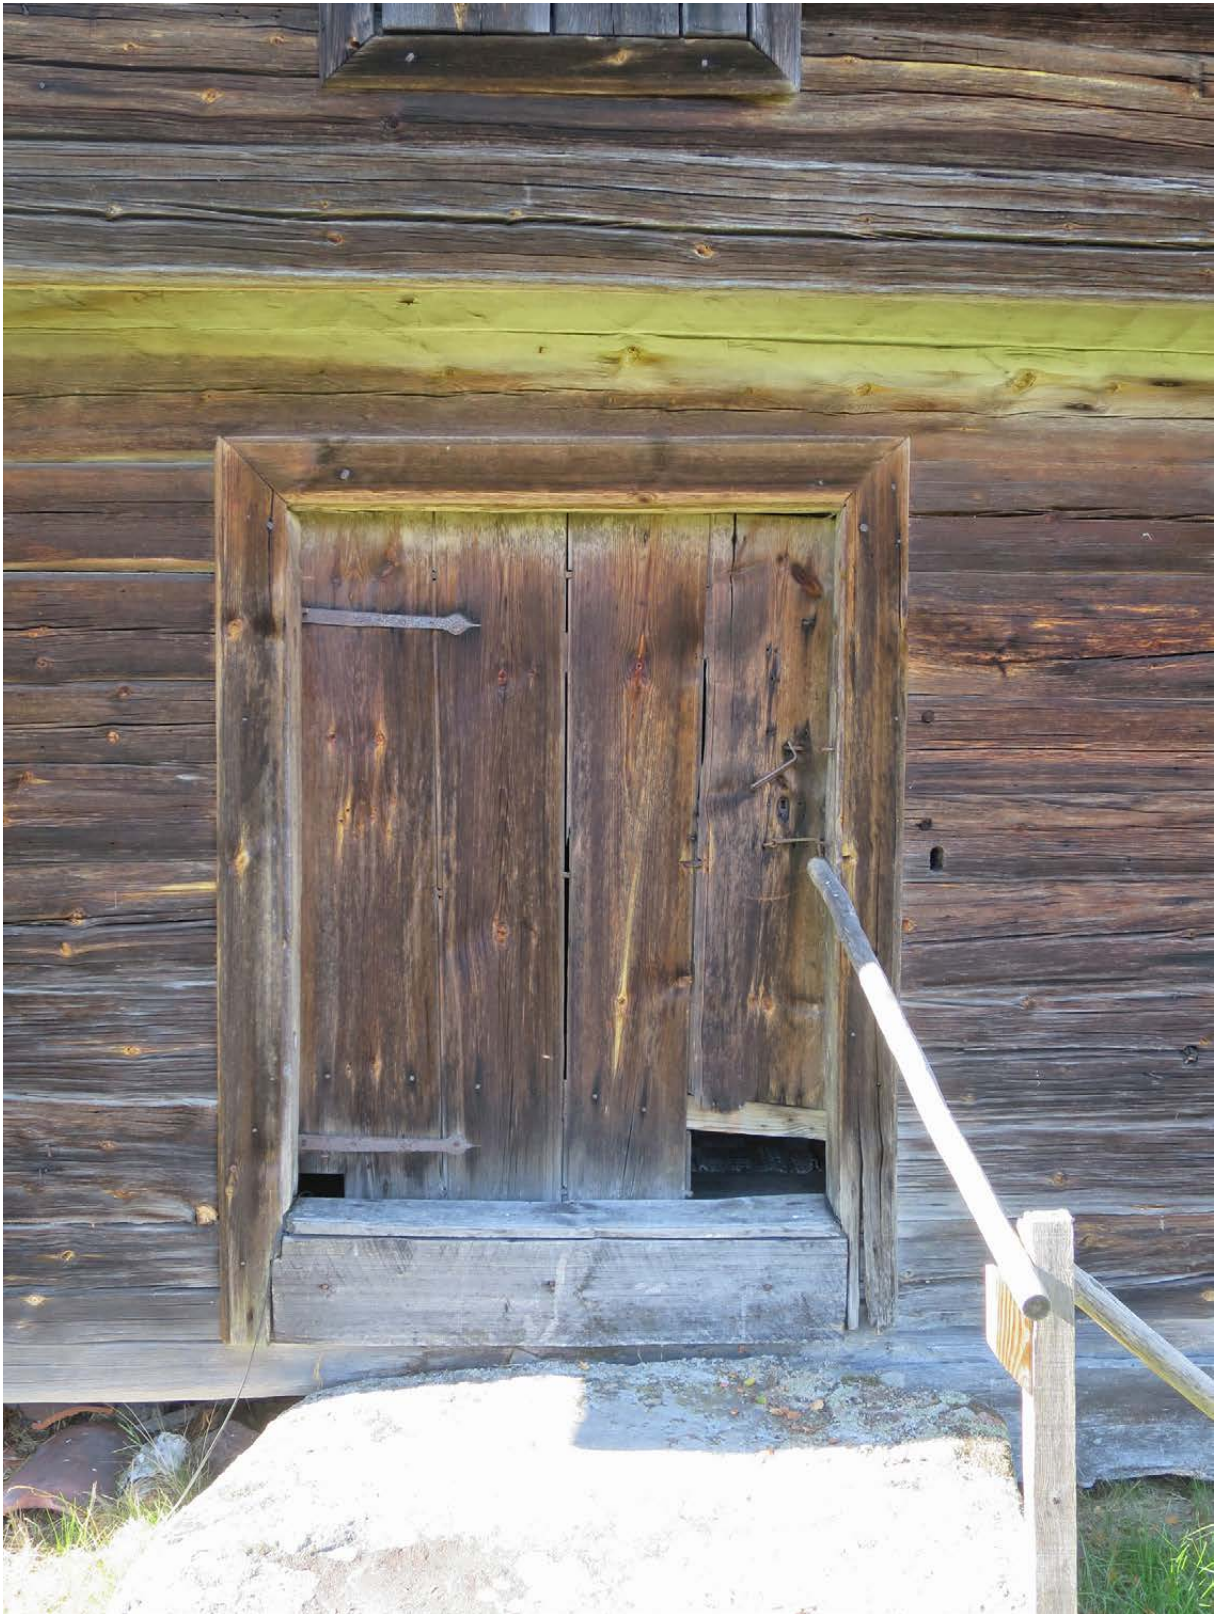
Ytterdörr till byggnad 2. Placeringen mot sydost har gjort att dörren med åren fått en mer vittrad yta än dörren till byggnad 1, vilken är vänd mot nordost.

Ytterdörren är utförd som en inåtgående traditionell bräddörr av breda stående spontade bräder, sammanhållna av horisontella tvärslåar på baksidan. Tvärslåarna har ett enklare utförande än hos dörren till byggnad 1. Här har tvärslåarna inte profilhyvlade kanter och infästningen är utförd med spikar i stället för dymlingar. Liksom hos byggnad 1 är tvärslåarna dock försänkta i spår.

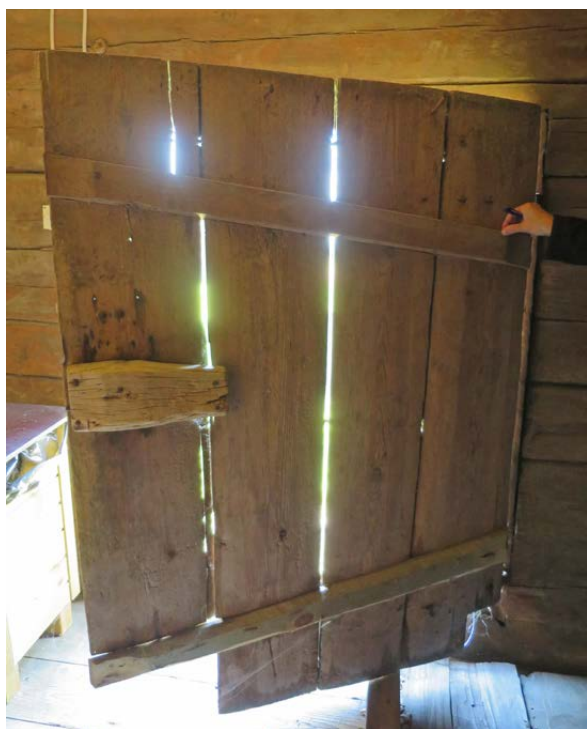
Bräddörren sedd från insidan. Tvärslåarna saknar profilering och är infästa med spikar i stället för trädymlingar, men i övrigt har dörrbladet samma konstruktion som dörren till byggnad 1.

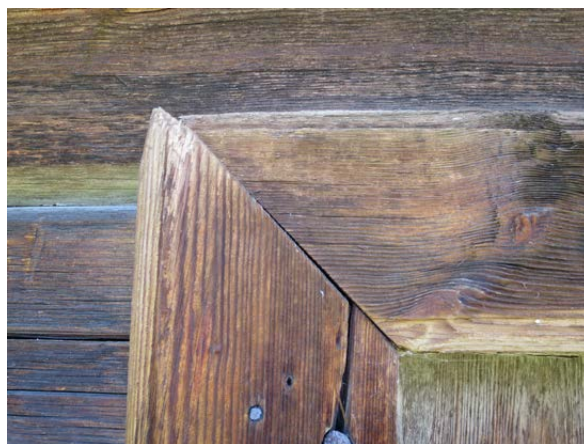
Närbild av foder.

Utvändigt omfattas dörröppningen av foder i relativt grova dimensioner. Fodrens kanter är profilhyvlade. Profilen är ännu enklare än hos dörrfodren hos byggnad 1. Fodren är infästa med grova smidda spikar. På samma sätt som beskrivits för byggnad 1 överensstämmer fodren med typer som var vanliga i interiörer under 1600-talet, men som sedan fortsatte användas till enklare ekonomibyggnader under hela 1700-talet.

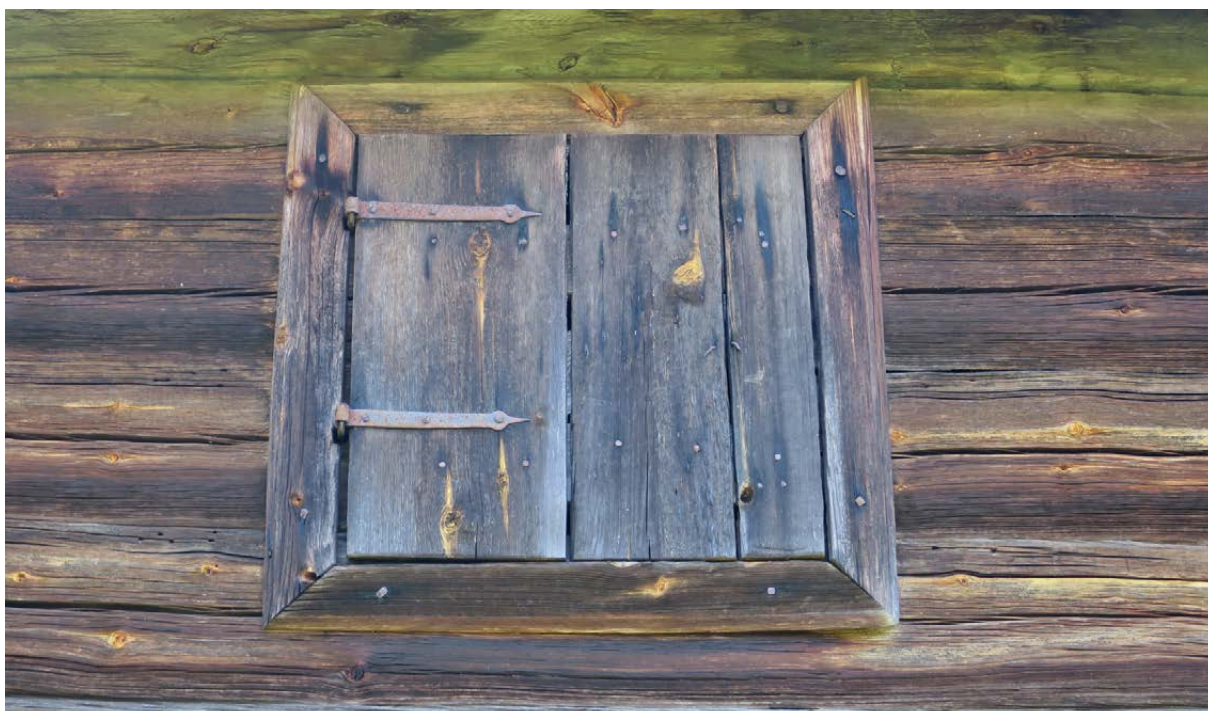
Övervåningens lucka är utåtgående, men i övrigt har den samma konstruktion och utformning som bottenvåningens dörr.

Den lucka till övervåningen som är placerad rakt över dörröppningen har samma utförande på dörrblad, gångjärn och foder som bottenvåningens dörr, bortsett från att luckan öppnas utåt i stället för inåt.

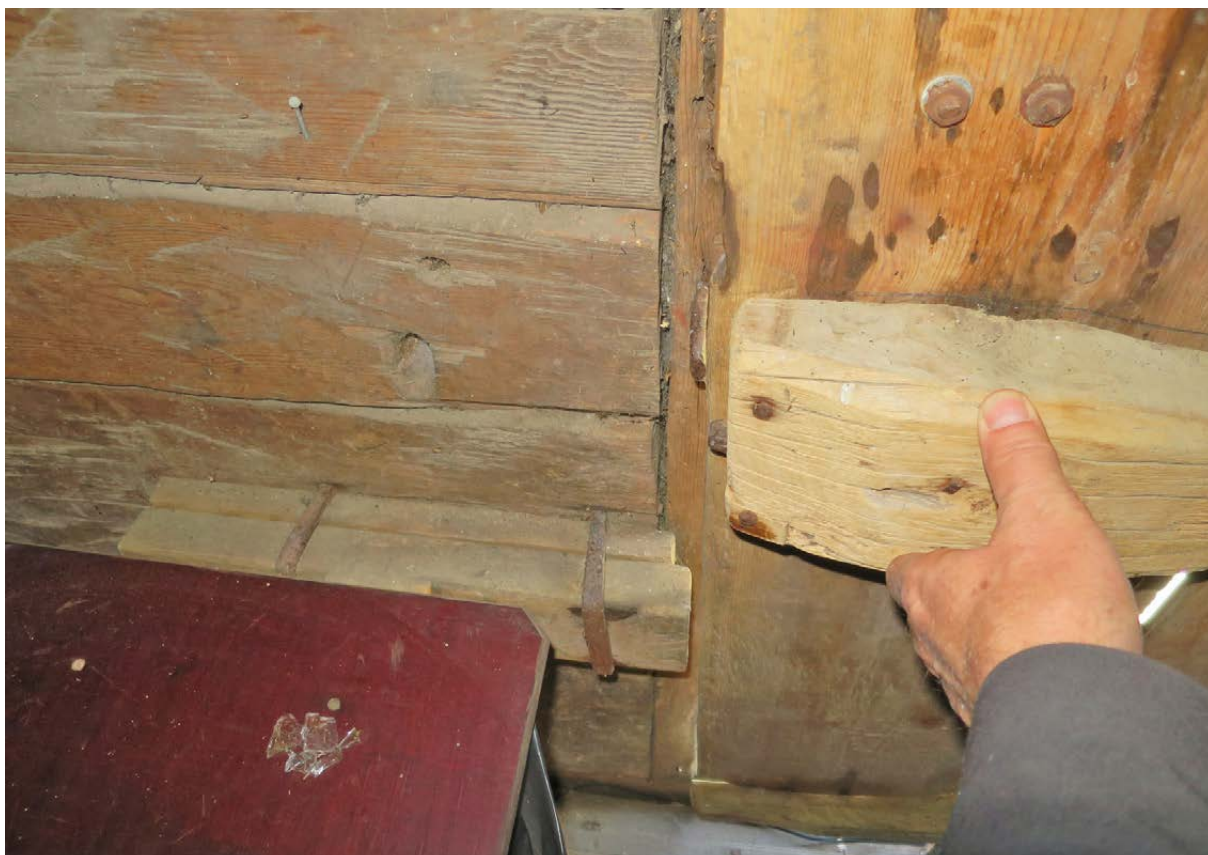
Närbild av dörrens båda primitiva låsanordningar. Lägg märke till det hål som finns i väggen någon decimeter över regellåset.

Även denna dörr har två låsanordningar; ett stocklås och ett primitivt regellås. Regeln intill dörrens insida har varit möjlig styra från utsidan genom ett litet hål. Med hjälp av till exempel en grov ståltråd har man kunnat skjuta regeln fram och tillbaka.

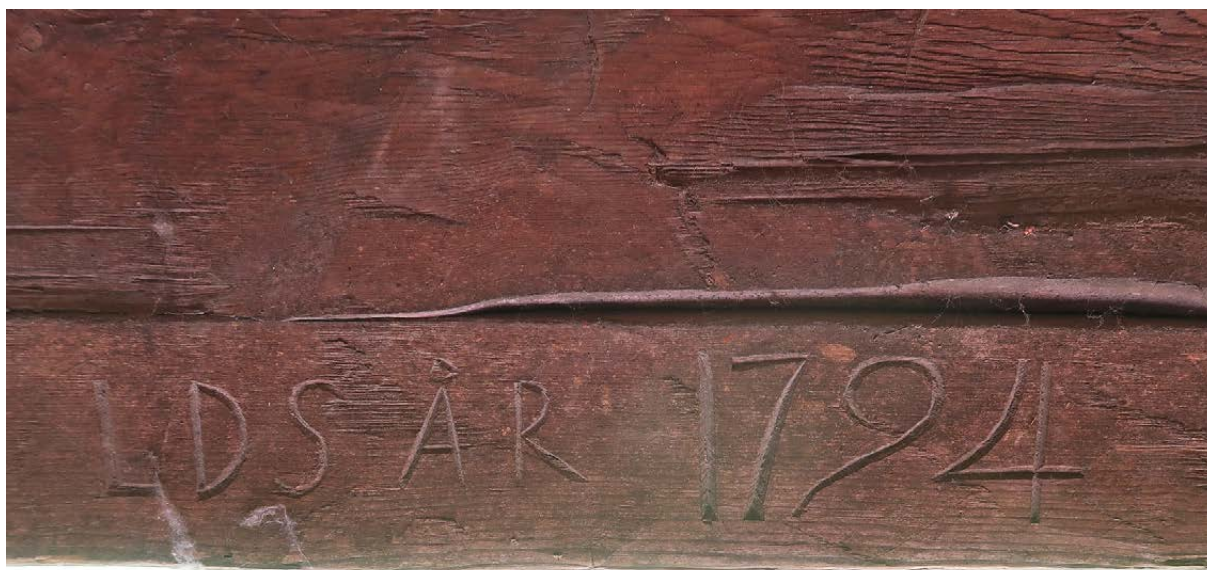
Över dörröppningen finns inskriptionen LDS ÅR 1794. Årtalet överensstämmer exakt med resultatet från den dendrokronologiska analysen. Inskriptionen har troligen skurits in av Lars Danielsson (1766–1839). Om antagandet stämmer var han 28 år gammal när loftboden byggdes.

Byggnad 2 är en av de byggnader i gårdsmiljön som faktiskt kan härledas till en specifik person. Just i denna byggnad finns det en inskription som tydligt bekräftar resultatet från den dendrokronologiska undersökningen. På timmerstommen över dörröppningen står det LDS ÅR 1794. Initialerna LDS står troligen för Lars Danielsson. Enligt både utredningen av ägare och boende på gården var Lars Danielsson född 1766 och levde till 1839. 1807 gifte han sig med Anna Catharina Danielsdotter som var född i Jåreda 1783 och död 1843. Lars årvde sin andel i Fröreda Storegård, 1/8 mantal, av sina föråldrår 1785 och 1792 köpte han även sin brors andel. Det var alltså kort efter att han köpt sin brors andel som han lät bygga en ny bod på gården.

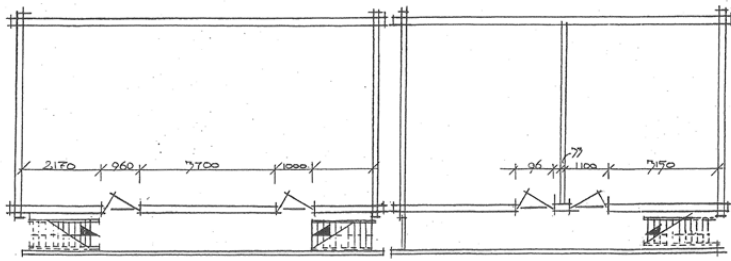
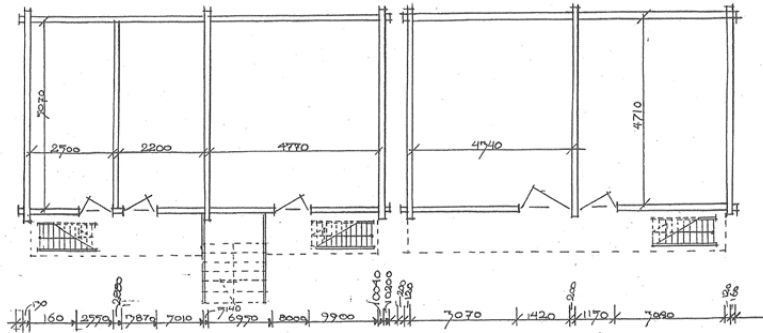
Planritningar för byggnad 3 och 4.

Overvåning

Bottenvåning

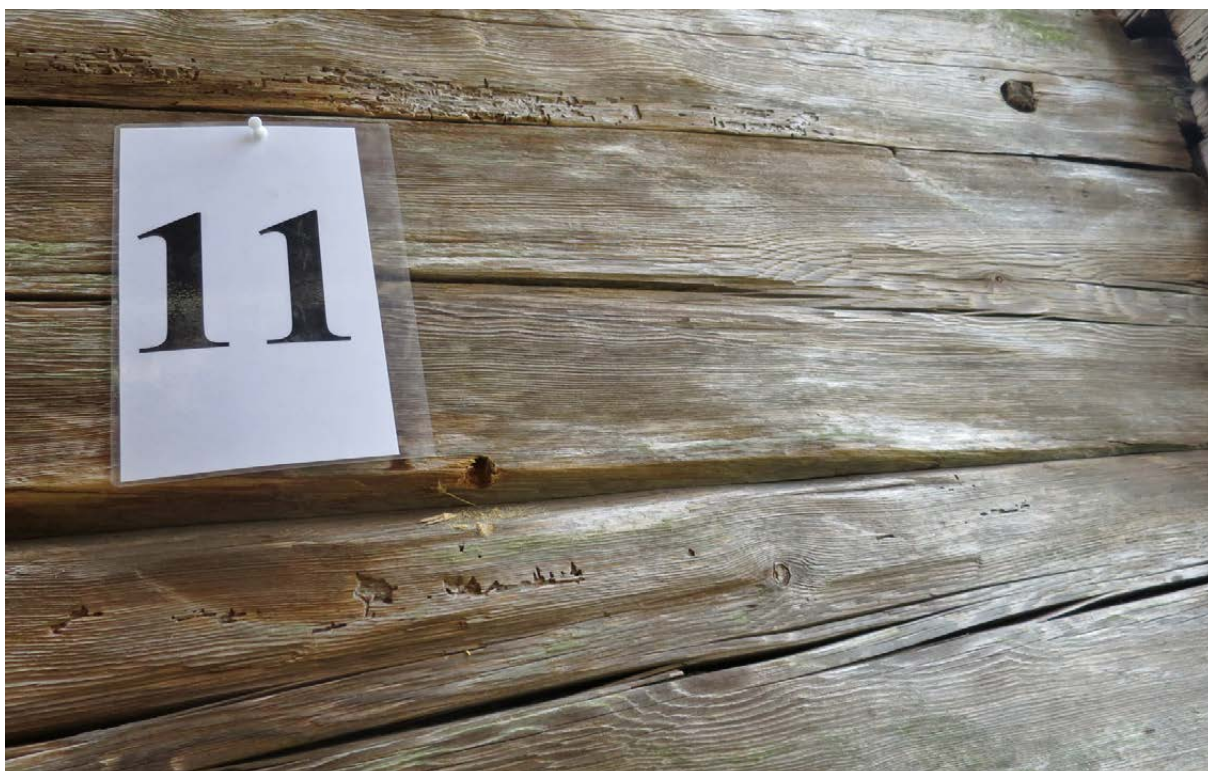
Prov nr 11 i byggnad 3 togs i den nedre delen av fasaden mot nordost, från det trånga utrymmet mellan byggnad 3 och 4. Analysen visade att timret fällts under vinterhalvåret 1671/72.

Dateringarna av 2020 och 2021 års prover kan delas in i fyra grupper. Virket till bottenvåningens ytterväggar har fällts omkring 1672. Bottenvåningens golvbjälklag och en mellanvägg på bottenvåningen dateras till tiden omkring 1680-talets mitt, där det mest exakta resultatet pekar på 1687. Det övre golvbjälklaget och andra våningens väggar dateras till omkring 1761. Och virket till träkonstruktionerna i källaren är från omkring 1773.

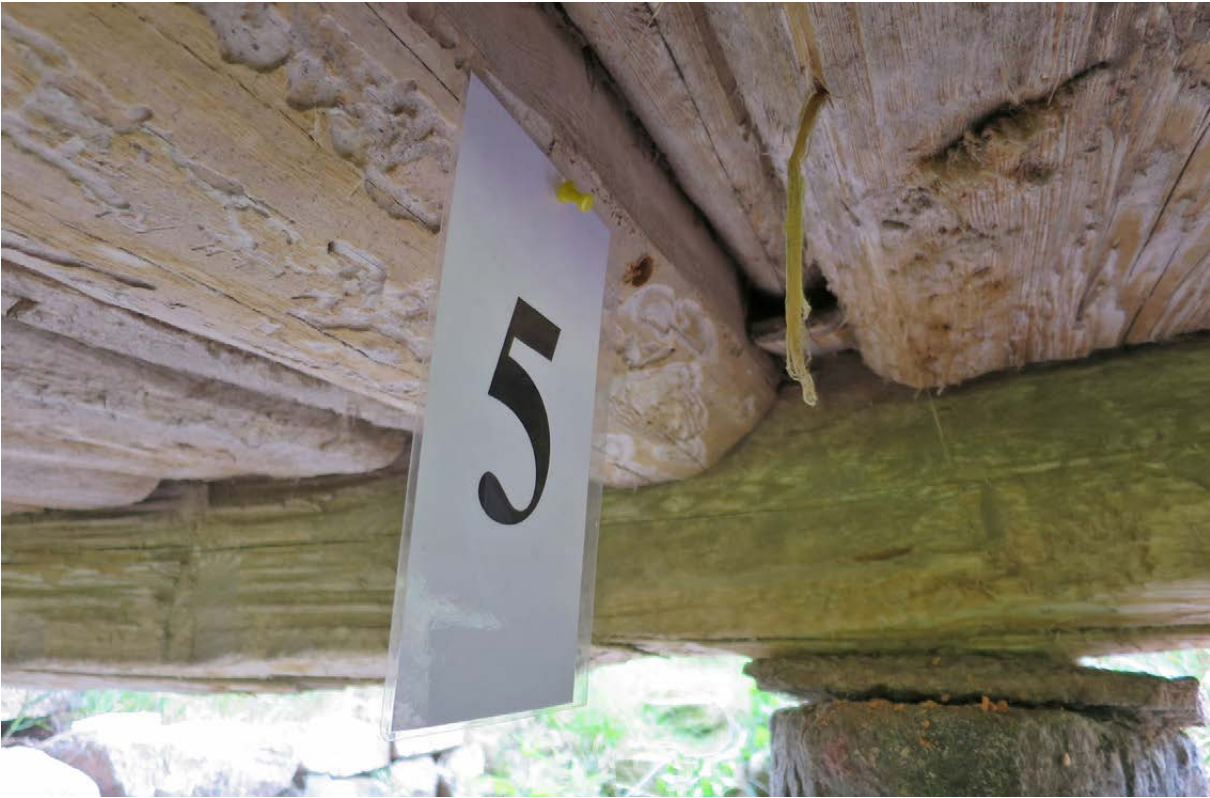
Virket till golvbjälklag och syll i byggnad 3 är något yngre än bottenvåningens ytterväggar. Prov nr 5 daterades till  $1681 \pm 4$  år. En samtida mellanvägg på bottenvåningen fick en mer exakt datering till vinterhalvåret 1686/87.

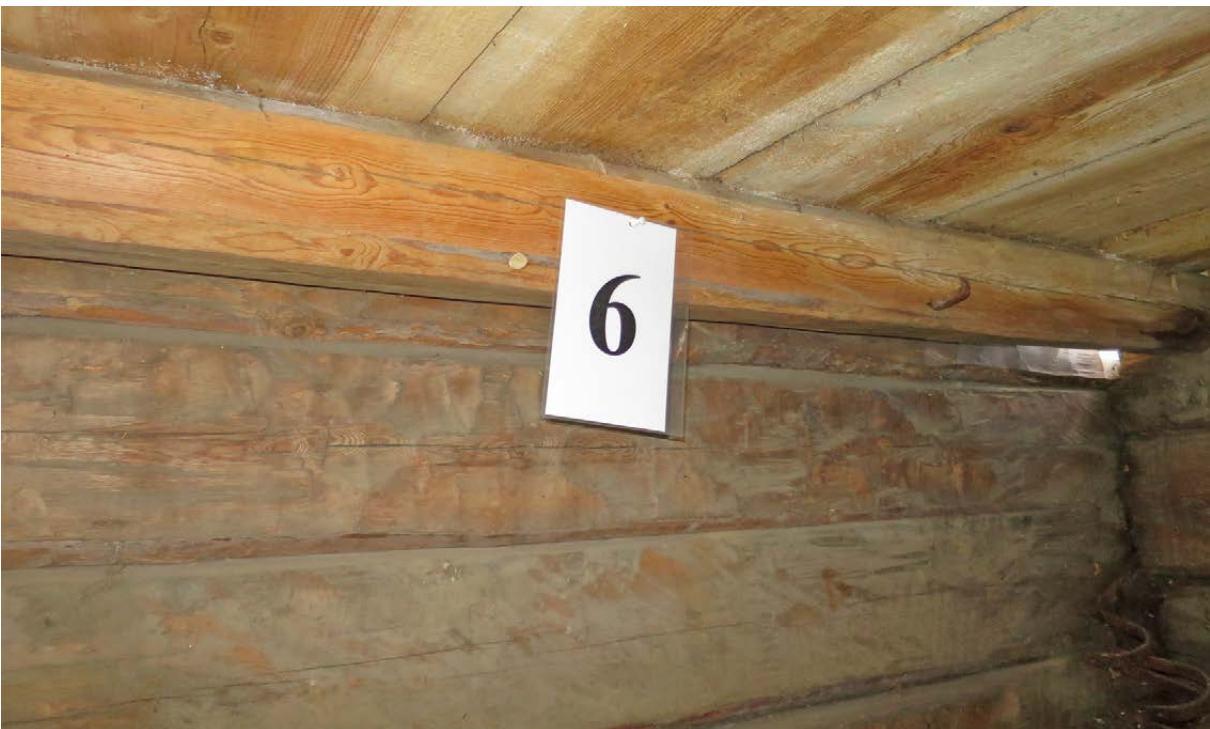
Virket till andra våningens bjälklag och väggar är omkring 90 år yngre än på bottenvåningen. Bilden visar prov 6, som togs från en bärande balk till andra våningens bjälklag. Provet har daterats till vinterhalvåret 1760/61.
