# Fröreda Storegård

Dendrokronologisk provtagning  
och byggnadsantikvarisk undersökning

Fröreda 7:3, Järeda socken, Hultsfreds kommun, Kalmar län, Småland

Byggnadsantikvarisk rapport 2020-2022

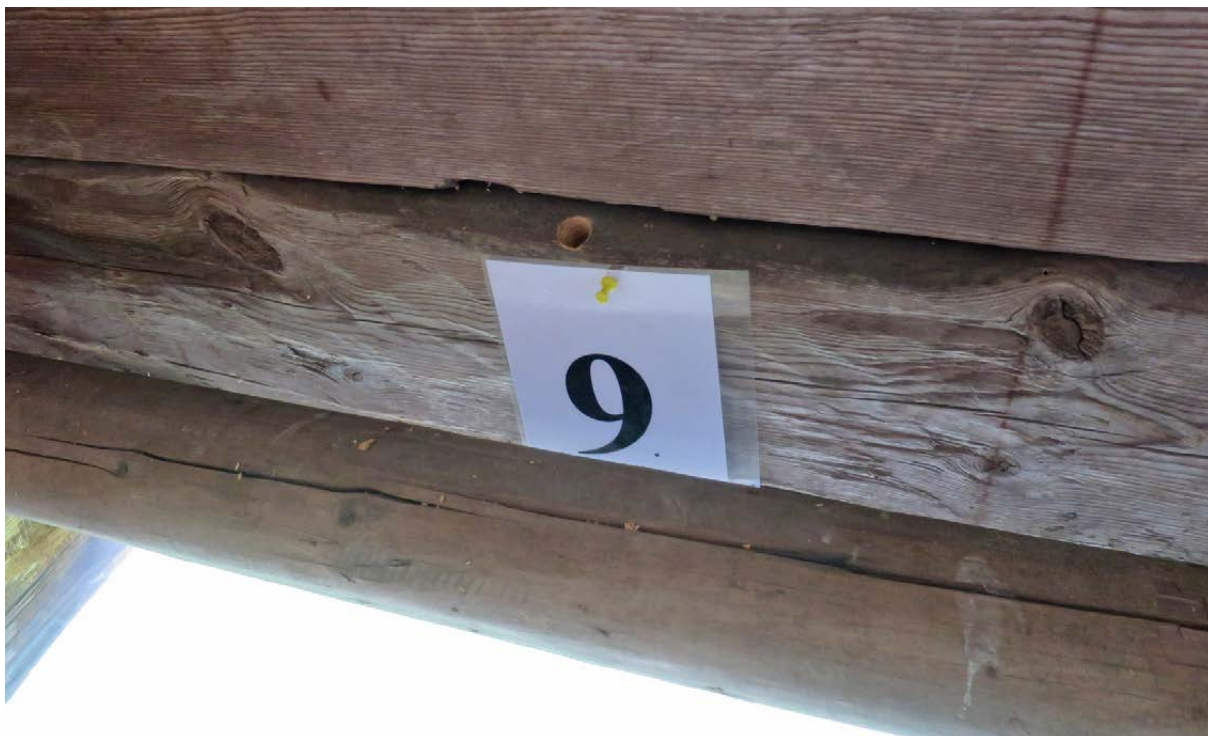
Byggnad 3. Prov 9, taget från loftgångens bröstning, har samma datering som prov 6 (vinterhalvåret 1760/61).

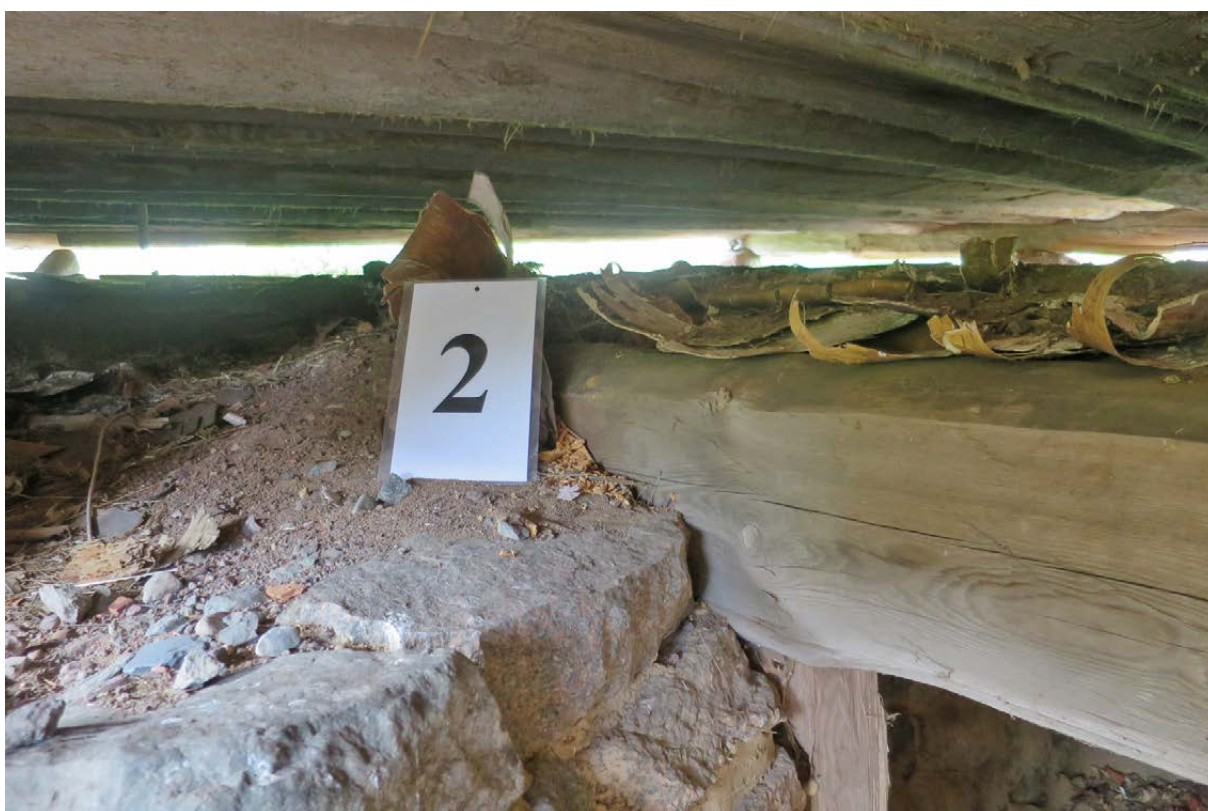
Byggnad 3. Prov 2 togs i en balk över källaren. Provet har daterats till vinterhalvåret 1772/73. Som framgår av bilden har källarens konstruktion ingen kontakt med bottenvåningens golvbjälklag.

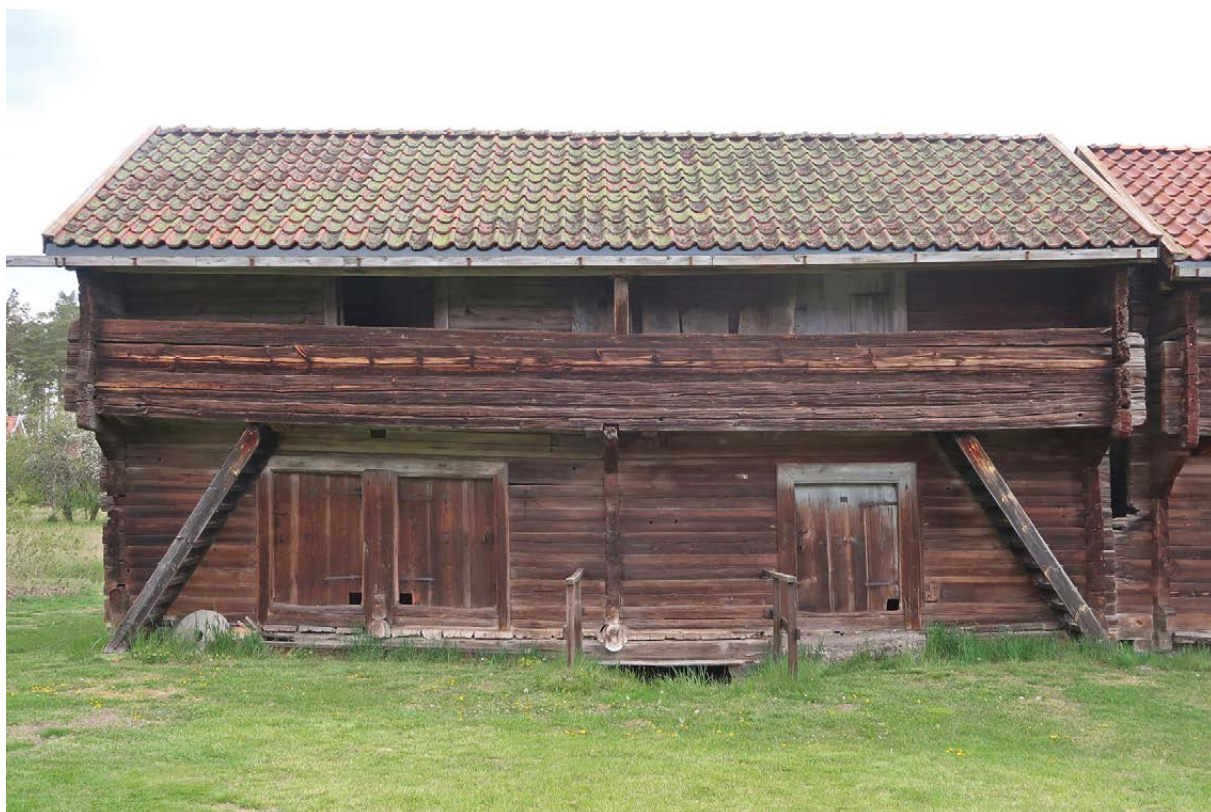
Byggnad 3, huvudfasad mot sydost. Det finns tre dörrar på bottenvåningen och två dörrar på övervåningen.

De byggnadsdelar som är detaljrikast och därför är mest värdefulla att studera ut ett byggnadshistoriskt perspektiv är dörrarna. Byggnad 3 har sammanlagt fem dörrar, tre på bottenvåningen och två på övervåningen. En intressant fråga är om det finns någon skillnad mellan första och andra våningens dörrar. Om bottenvåningens dörrar är från 1670-1680-talet och övervåning-

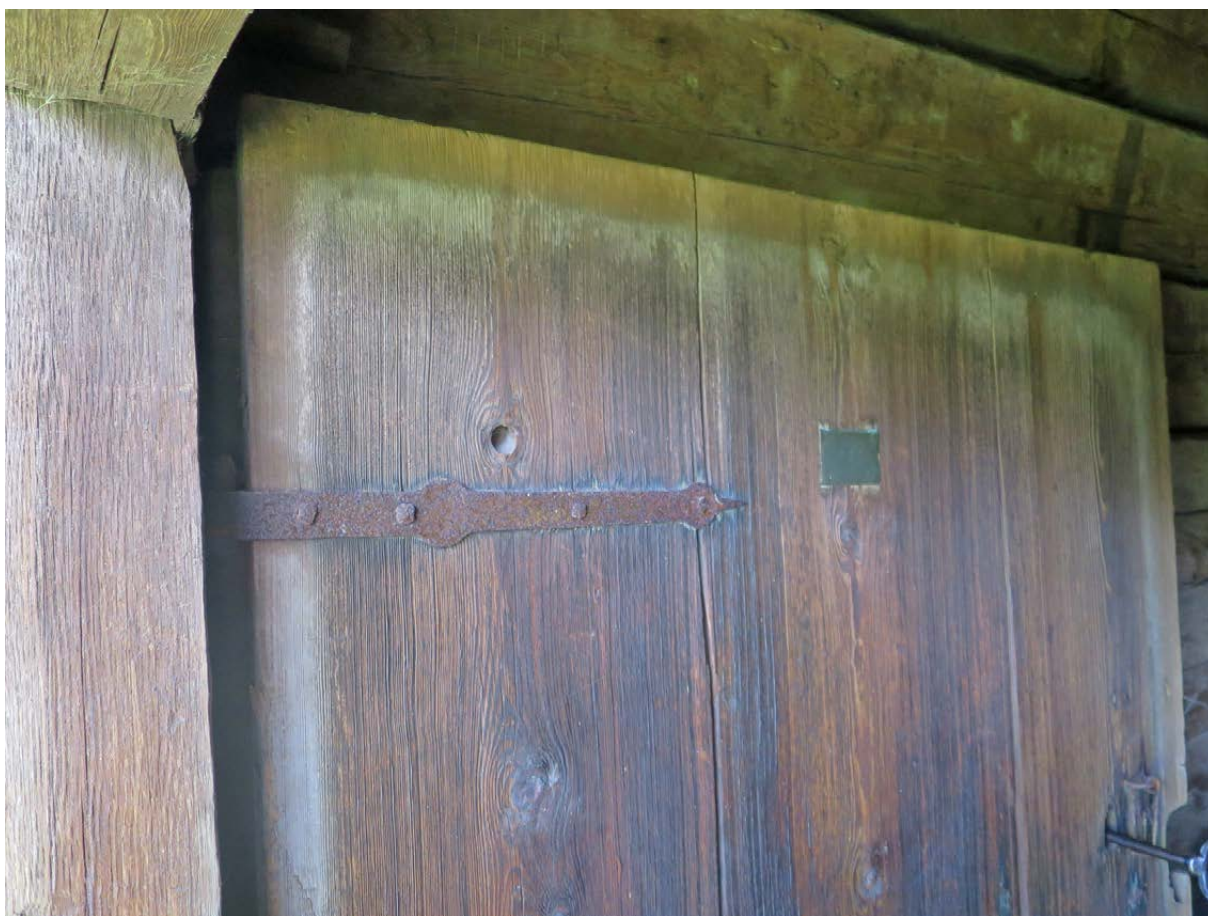
Närbild av utsidan på bottenvåningens mellersta dörr.

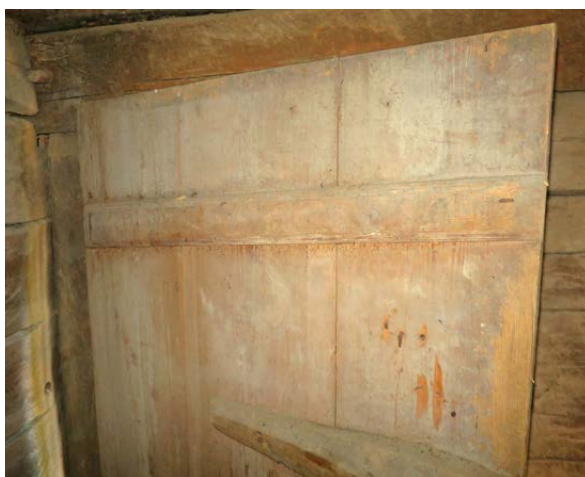
Insida av bottenvåningens dörr längst åt vänster (sydväst).

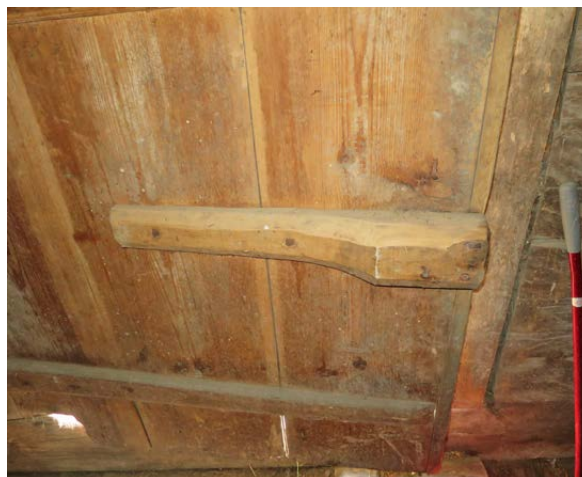
Bottenvåningens tre dörrar har samma sorts stocklås som dörren till byggnad 1. Bilden visar bottenvåningens dörr längst åt höger (nordost).

Det är också intressant att jämföra stockläsens utformning. Stockläsen till de tre dörrarna på bottenvåningen till byggnad 3 har mycket stora lik-

heter med stocklåsen hos byggnad 1. På de båda dörrarna till andra våningen hos byggnad 3 har låsen fallit bort eller demonterats. Men på i alla fall den ena av dörrarna finns spår som visar att det även där ursprungligen suttit ett stocklås med samma form som hos byggnad 1. Till skillnad från byggnad 1 och 2 saknar byggnad 3 helt den typ av extra regellås intill dörröppningen som beskrivits för de förstnämnda.

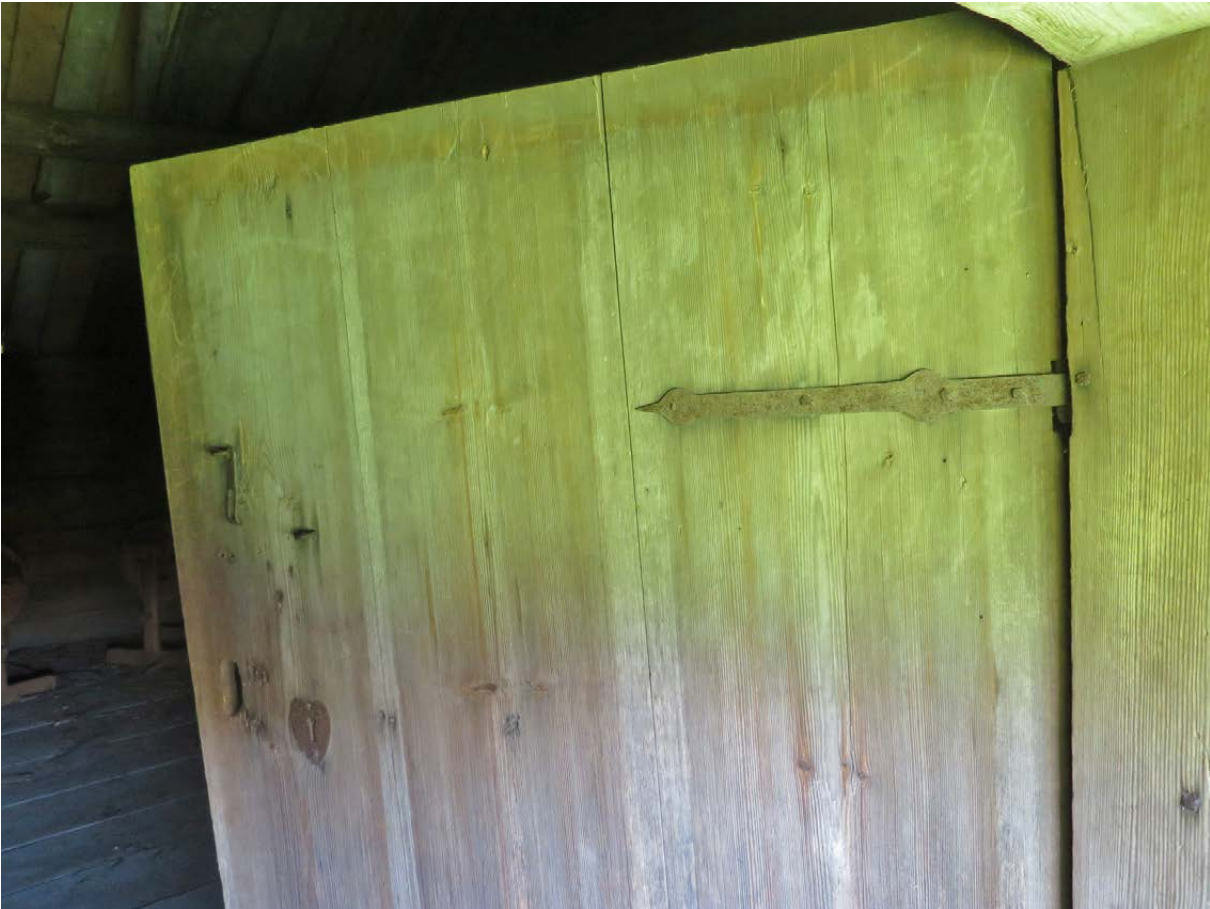
Närbild av utsidan på övervåningens vänstra dörr (åt sydväst). Gångjärnen har samma utformning på byggnadens alla dörrar.

Bortsett från att andra våningens dörrar varit mer väderskyddade och därför är mindre vittrade det dock svårt att se några tydliga skillnader på första och andra våningens dörrar. Alla fem dörrarna har i princip samma konstruktion och utformning. De smidda gångjärnen har exakt samma form. Störst likhet har de med gångjärnen till dörren på byggnad 2, som är daterad till 1794. Men på samma sätt som hos dörren till byggnad 1, som är från 1761 eller 1762, har både dörrfodren och tvärsåarna profilerade kanter. Dörren till byggnad 2 har bara profiler på fodren, inte på tvärsåarna.

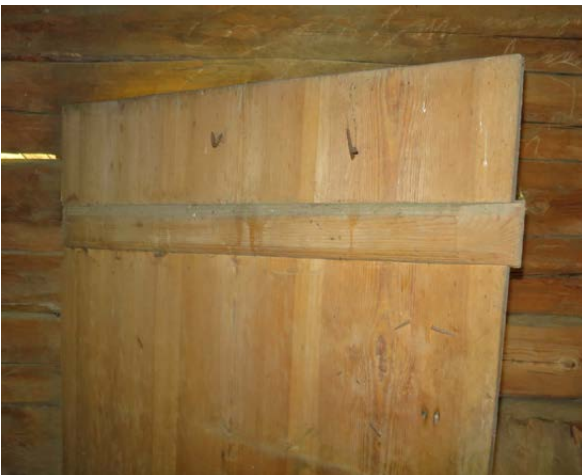
Insida av övervåningens dörr längst åt vänster (sydväst). Alla dörrar har profilerade kanter på tvärlåarna.

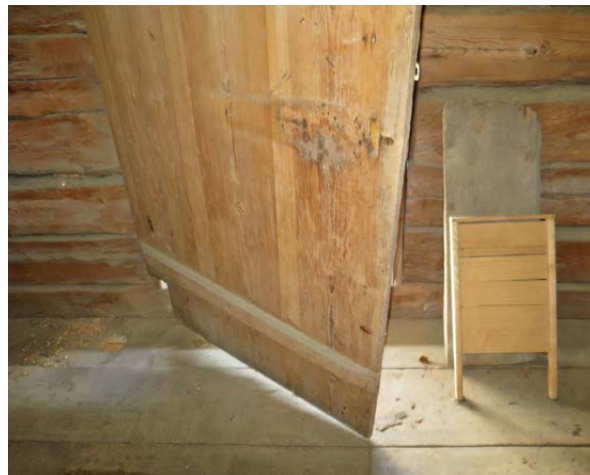
Insida av andra våningens vänstra dörr (mot sydväst). Spår visar att dörren haft samma typ av stocklås som bottenvåningens dörrar.

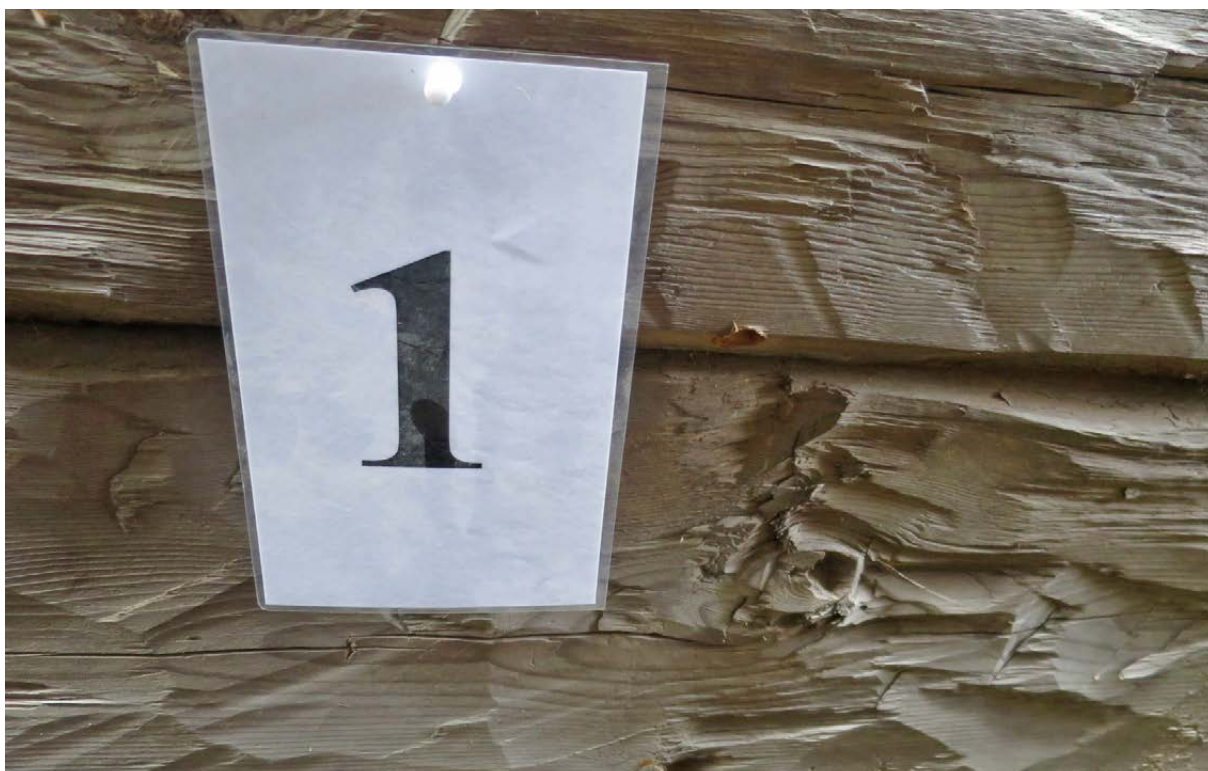
Borrprov taget i nedre delen av gavelväggen mot sydväst. Analysen visade att timret fällts under vinterhalvåret 1766/67. Hos byggnad 4 har timret inne i prånget mellan gavlarna en mindre bearbetad yta än hos byggnad 3. Se även fotografier på sidorna 34 och 35.

Att byggnad 3 redan fanns på plats när byggnad 4 började uppföras framgår också av strukturen på ytorna hos respektive byggnads timmerväggar i det smala prånget mellan gavlarna. På byggnad 4 har timret en mycket mindre bearbetad yta än hos byggnad 3. Det är tydligt att timmermännen som uppförde byggnad 4 visste att gavelväggen inte skulle bli synlig.

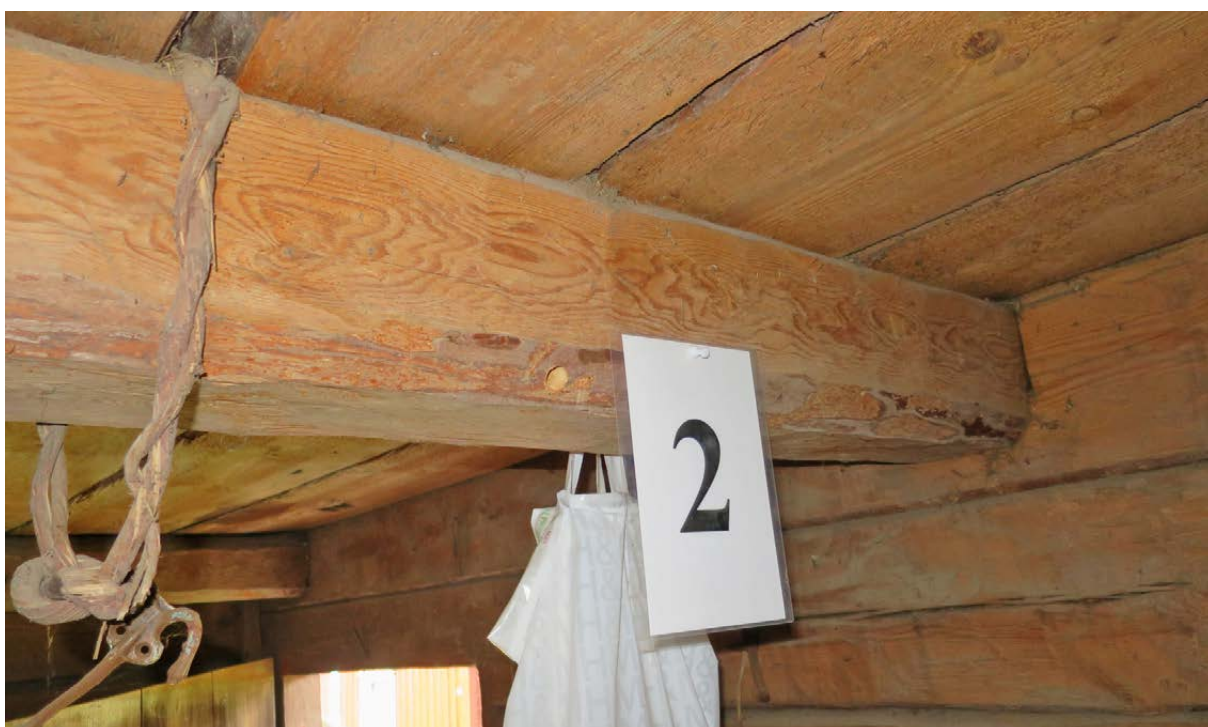
Prov nr 2 i byggnad 4, loftbod. Provet togs i en av mellanbjälklagets balkar. Analysen visade att timret fällts under vinterhalvåret 1766/67.

I byggnad 4 togs fem prover - två i bottenvåningens timmerväggar mot sydväst och sydost, ett i en balk till övervåningens golvbjälklag, ett i övervåningens timmervägg mot nordost och ett i en av takets sidoåsar. Analysen gav ett tydligt svar. För fyra av de fem proverna kunde avverknings-tillfället fastställas till vinterhalvåret 1766/67. Det

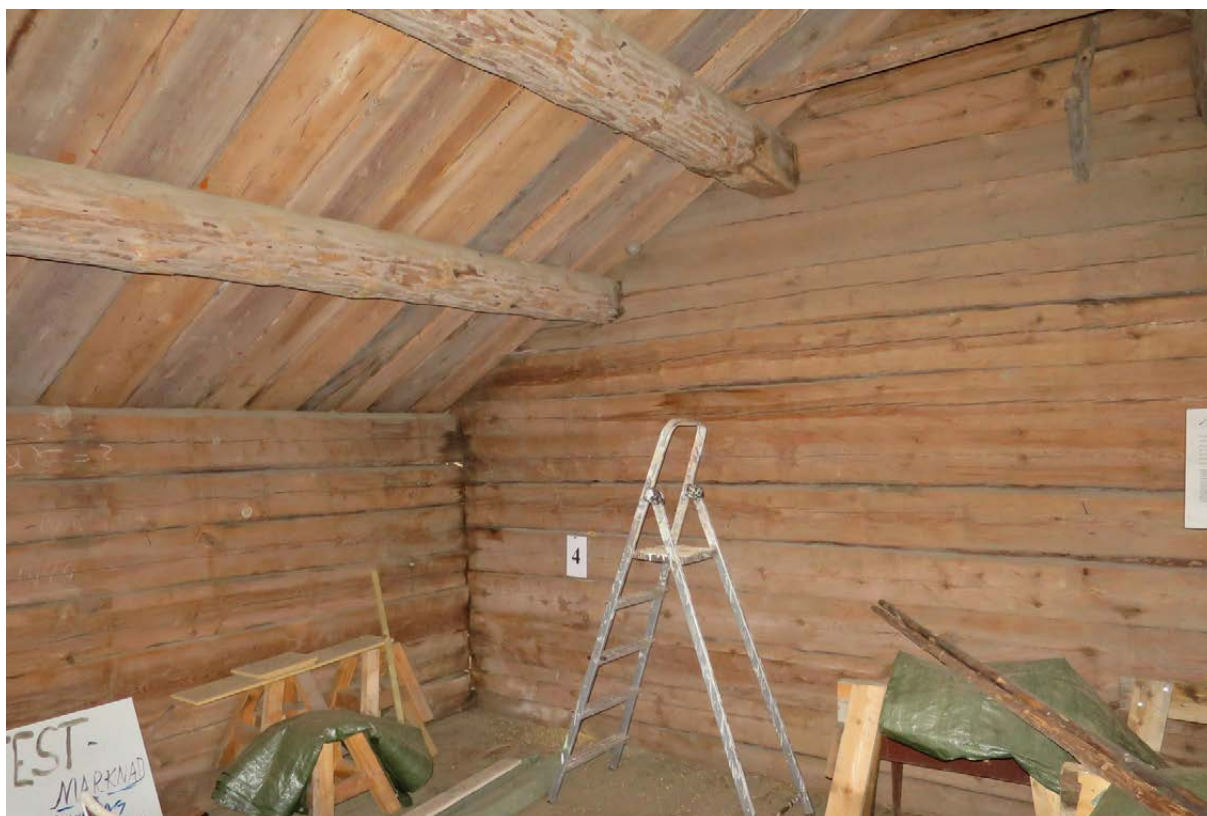
Fotografi från övervåningens interiör. Prov nr 4 togs i gavelväggen mot nordost. Det femte provet togs i den högra av de båda sidoåsar som syns på bilden. Prov nr 4 daterades till vinterhalvåret 1766/67. Resultatet från det femte provet var inte lika exakt. Virket till sidoåsen antogs ändå ha fällt vid samma tillfälle som byggnadens övriga timmer.

femte provet, som tagits i sidoåsen, saknade vankant och gavs därför en mer osäker och utsträckt datering till perioden 1766–1789. Det troligaste är ändå att timret till sidoåsen huggits vid samma tillfälle som loftbodens övriga delar. Slutsatsen är att byggnad 4 i sin helhet uppförts 1767 eller något enstaka år därefter.

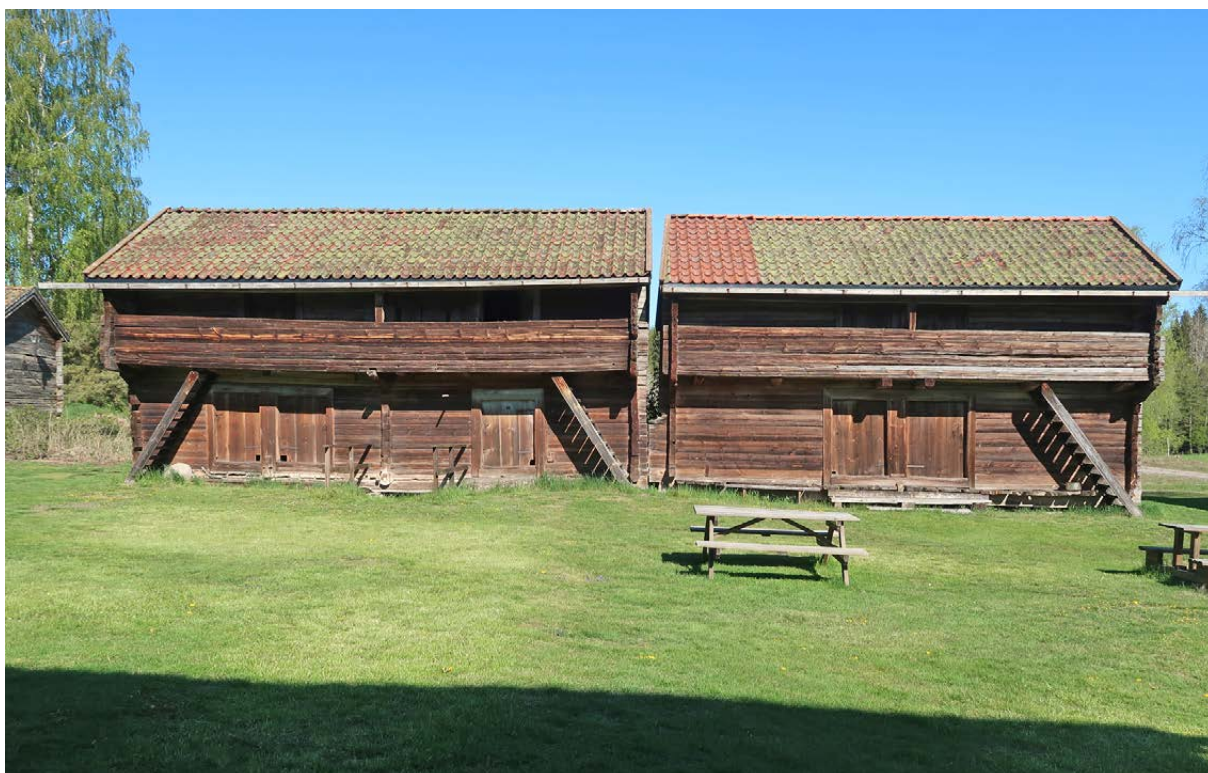
Byggnad 3 och 4. Hela byggnad 4, till höger i bild, uppfördes 1767 eller något enstaka år därefter. Övervåningen och loftgången på byggnad 3 hade tillkommit ungefär fem år tidigare.

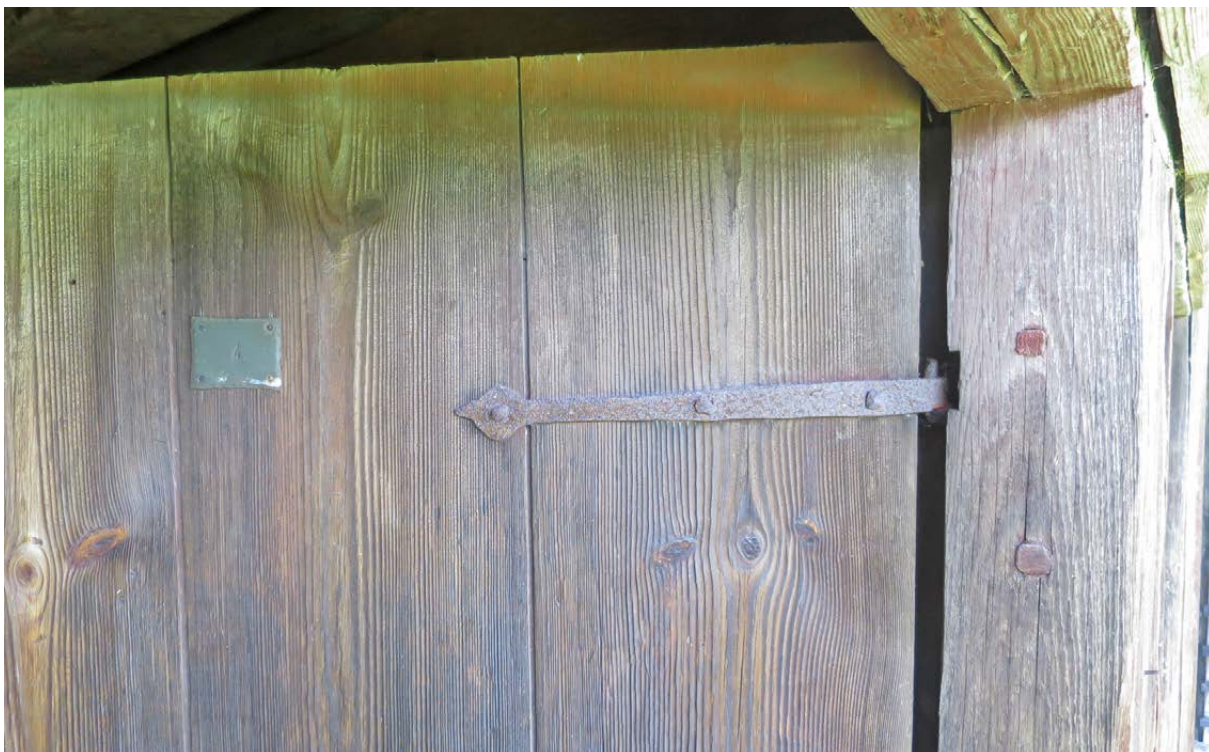
Närbild av gångjärn till bottenvåningens vänstra (sydvästra) dörr.

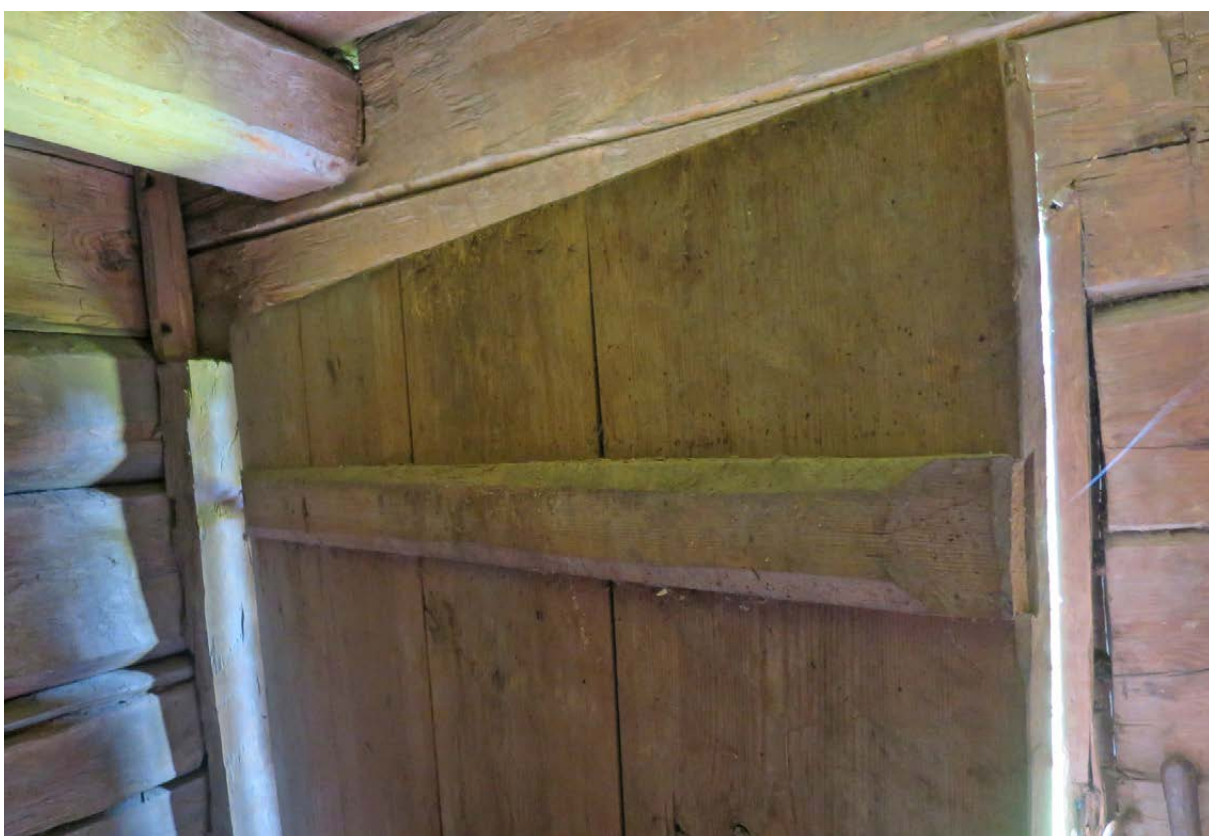
Övre tvärså på baksidan av bottenvåningens vänstra dörr. Ingen av byggnadens dörrar har profilerade kanter på tvärsåarna.

Dörrarnas utförande varierar. Den enda gemensamma nämnaren för de tre äldre dörrar som finns kvar är att tvärsåarna inte har profilhyvlade kanter. Dörren till vänster på bottenvåningen framstår som ålderdomligare än de övriga. Bedömningen görs med stöd av utförandet hos stocklåset och brädornas hyvlade baksida. Det kan vara så att just den dörren är återanvänd från någon äldre byggnad, medan de övriga båda gamla dörrarna tillkommit i samband med uppförandet av byggnad 4.

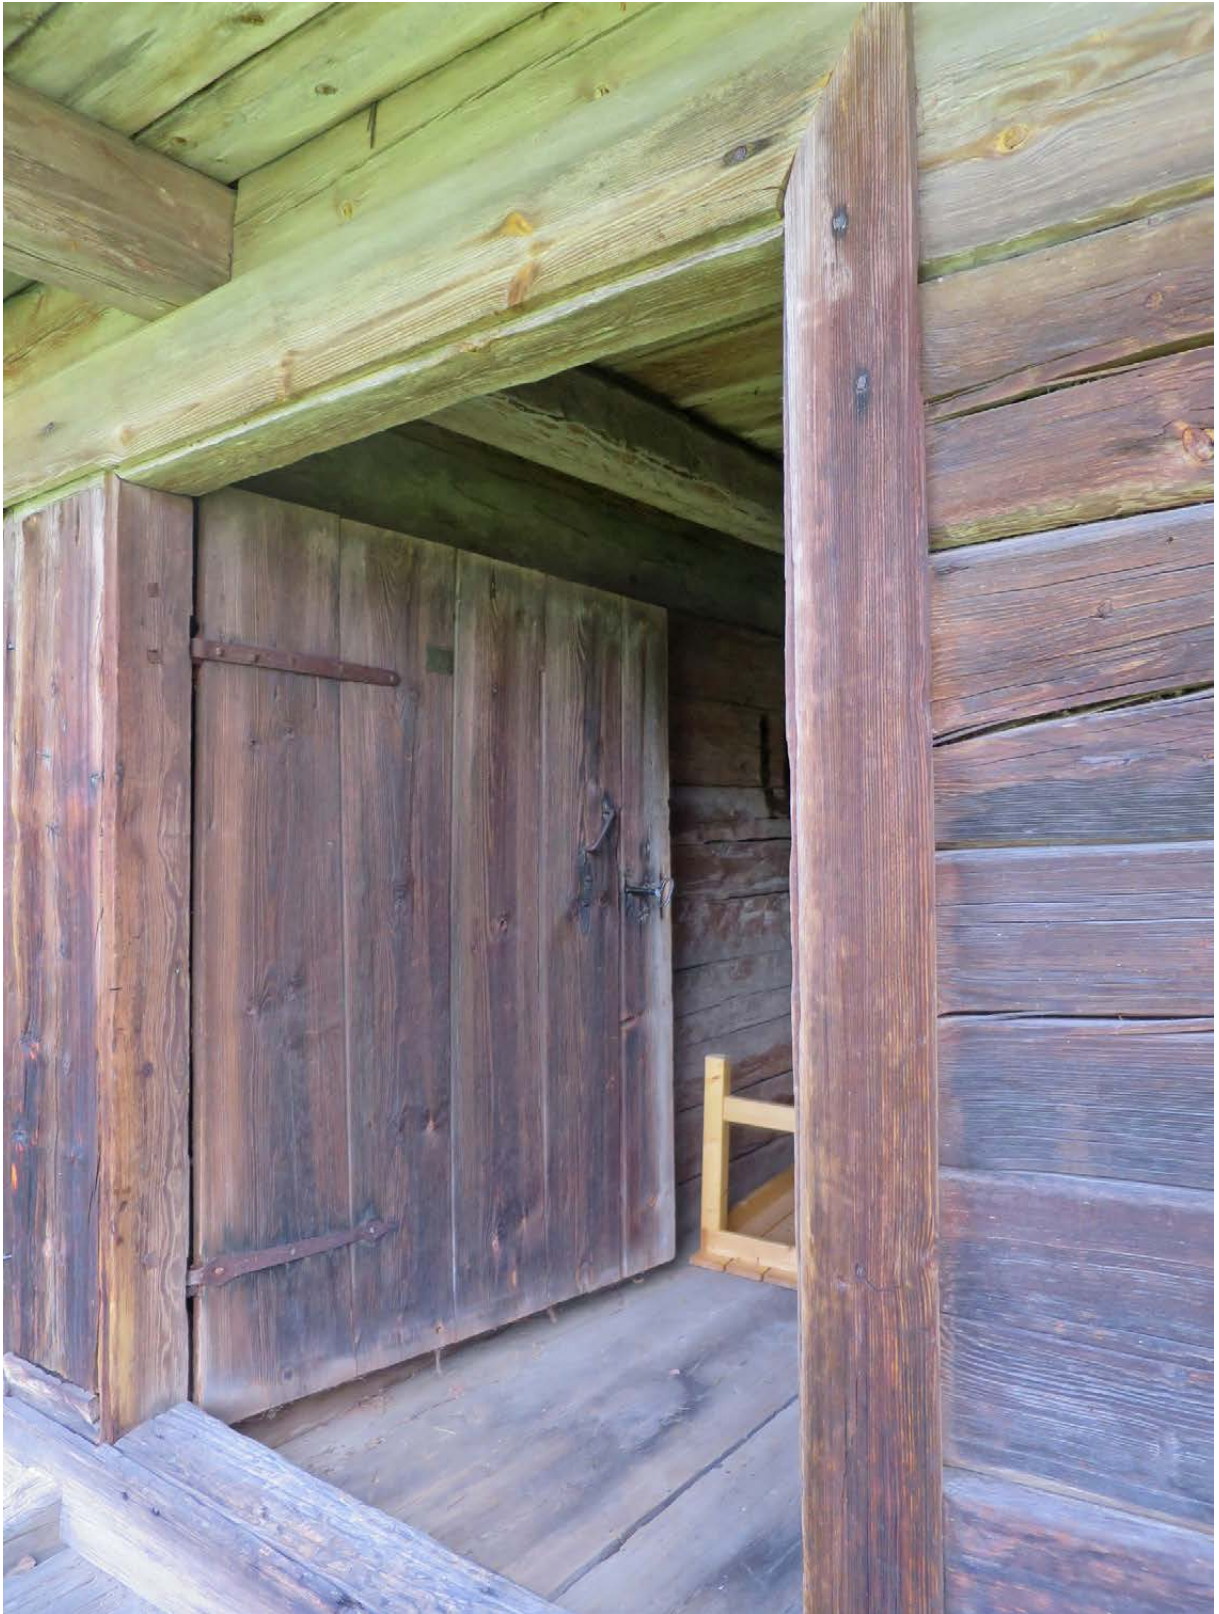
Bottenvåningens högra (nordöstra) dörr fotograferad från utsidan.

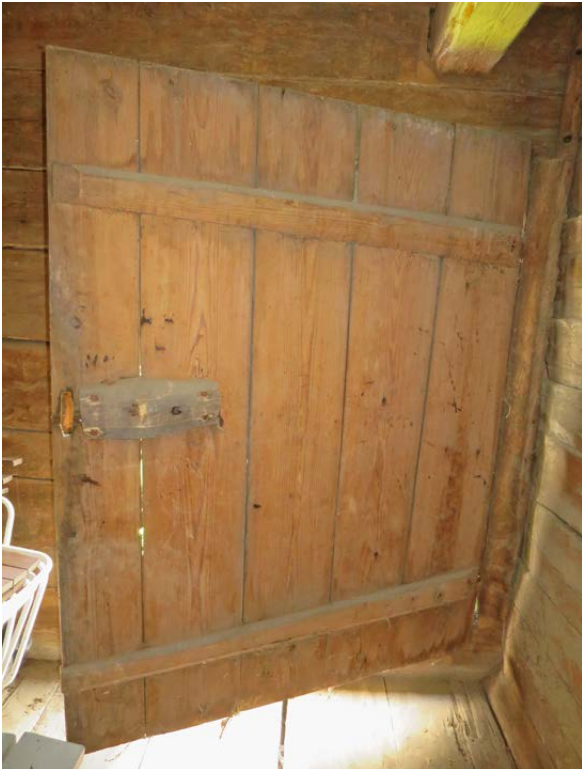
Insidan av bottenvåningens högra dörr. Stocklåset har ungefär samma form som hos dörren till byggnad 2.

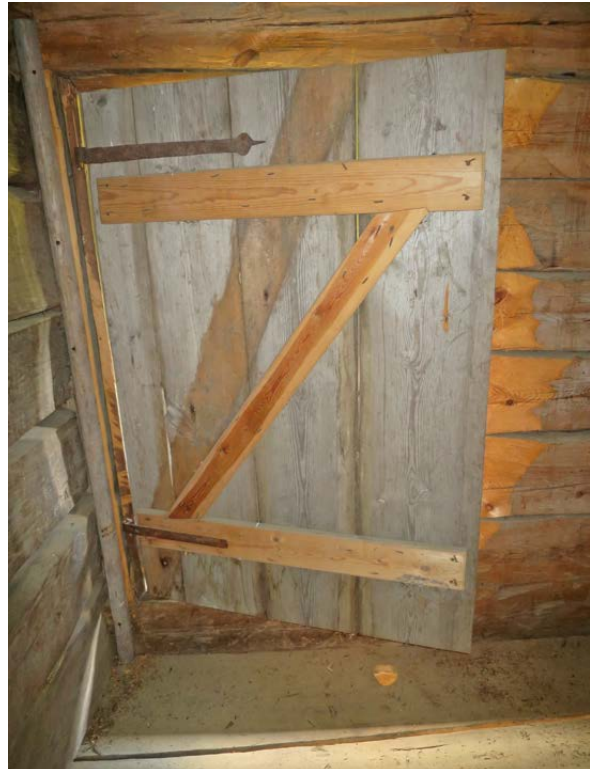
Övervåningens vänstra (sydvästra) dörr fotograferad från insidan. Dörren har blivit reparerad eller ombyggd någon gång under 1900-talet. Dörrbladets brädor är troligen inte ursprungliga.

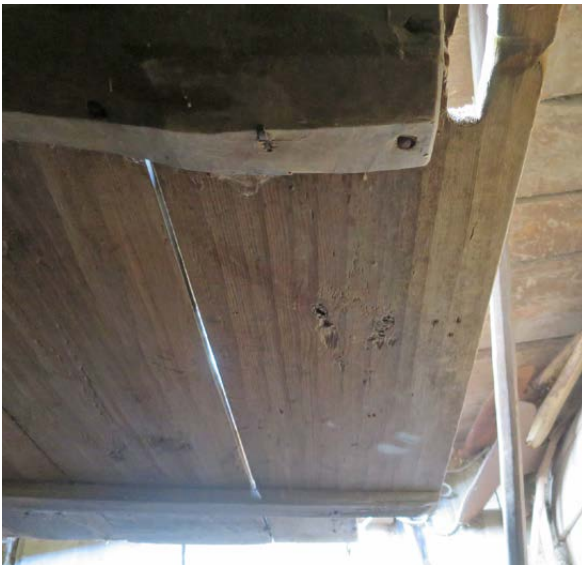
Närbild av stocklås och hyvelspår på insidan av bottenvåningens vänstra dörr. Stocklåset har samma form som hos dörarna till bottenvåningen på byggnad 3.

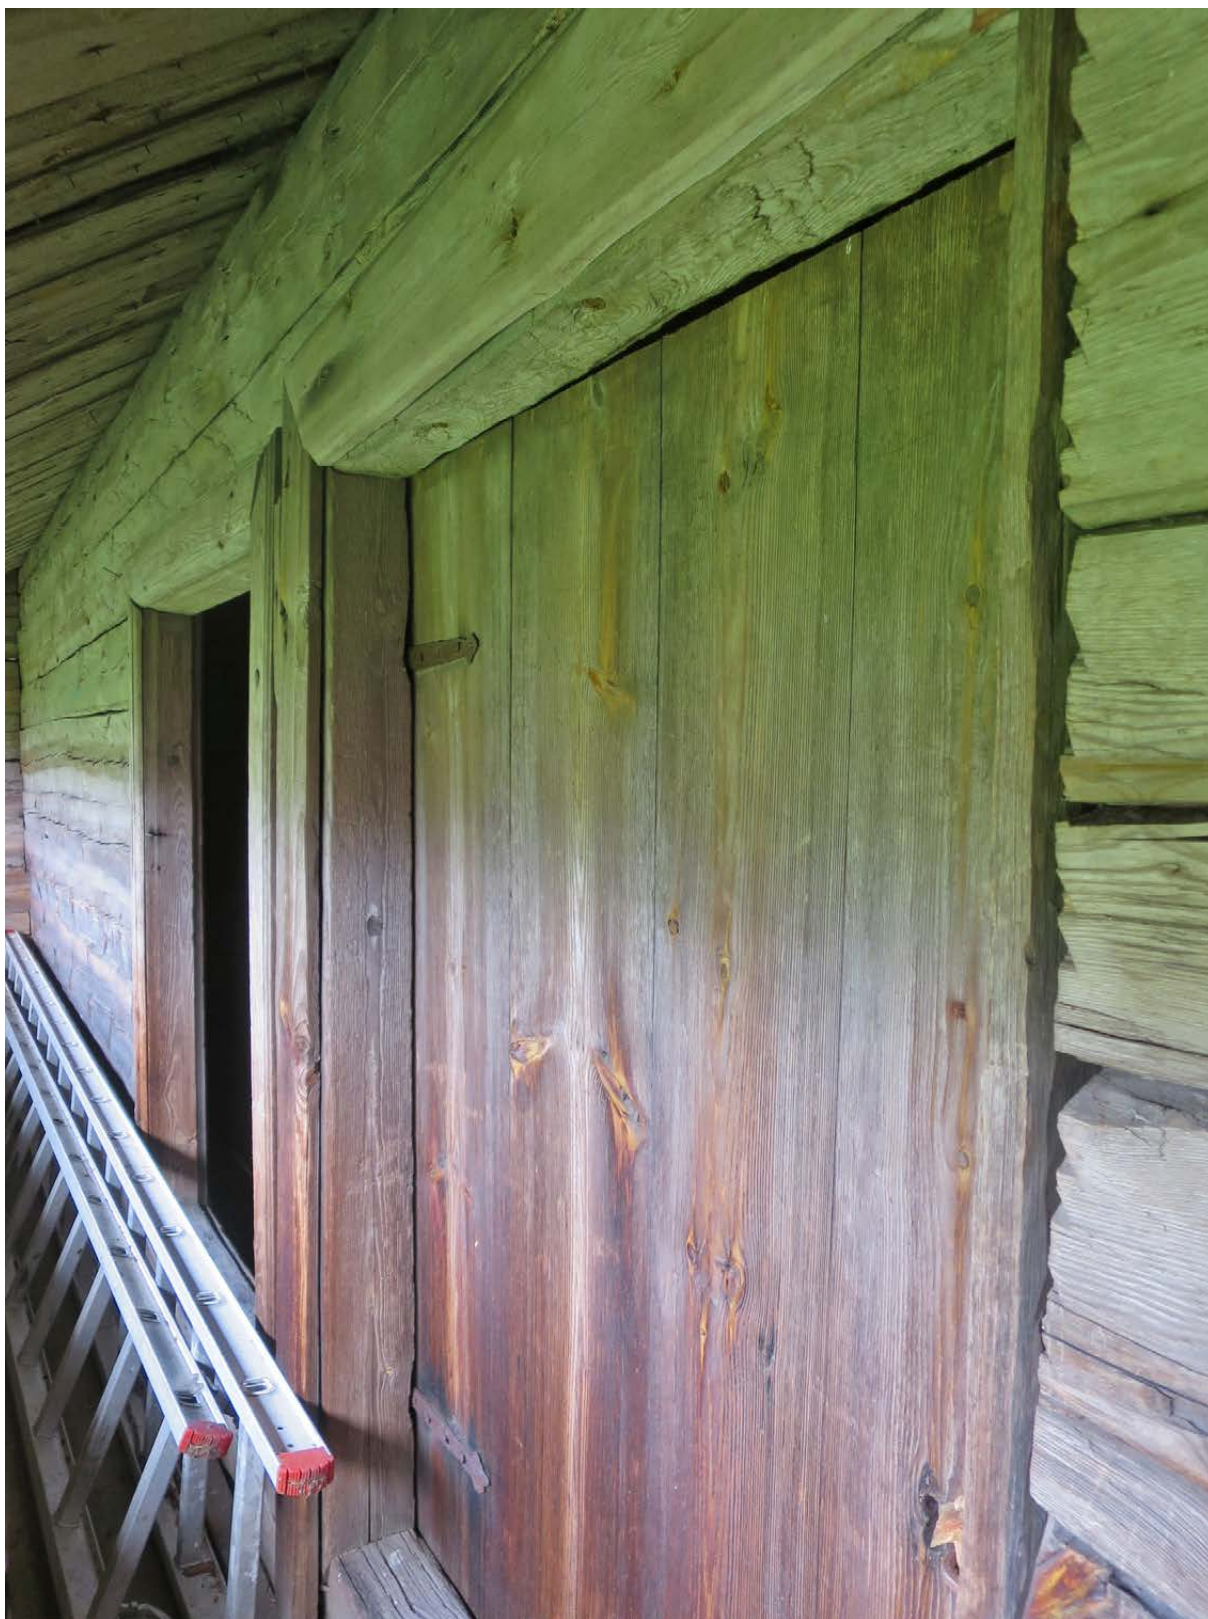
Byggnad 4. Övervåningens högra dörr fotograferad från öster. Den vänstra dörröppningen syns längre bort i bild.

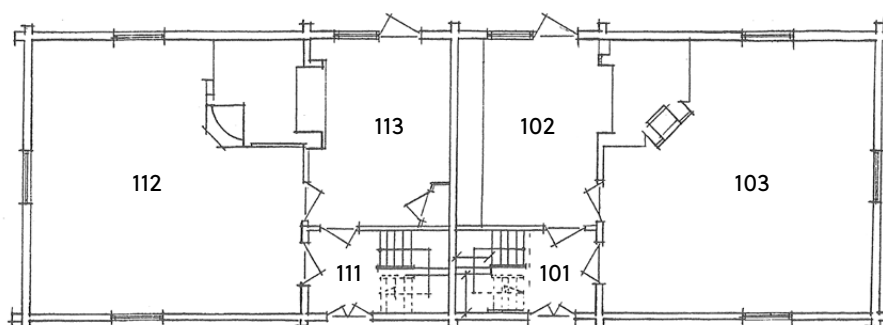
Övre våningsplan

Bottenvåning

Planritningar för byggnad 5 och 6. Observera att byggnad 5 är placerad till höger och byggnad 6 till vänster.

De prover som togs på övervåningen i byggnad 5 tyder på att detta våningsplan uppfördes i början av 1800-talet, där det mest troliga året är 1804. Taket och gavelrösterna i samma byggnad har sannolikt fått sitt nuvarande utförande ännu senare. Ett prov i vindsvåningens mellanvägg mot byggnad 6 har daterats till perioden 1865–1902. Per telefon (2022-04-26) har laboratoriet berättat att perioden troligen kan snävas in till 1865–1885. På den motstående gavelväggen mot sydväst finns året 1884 inristat. Eftersom 1884 ligger inom det nämnda intervallet skulle det alltså kunna vara så att vindsvåningen och taket på byggnad 5 tillkommit just 1884.

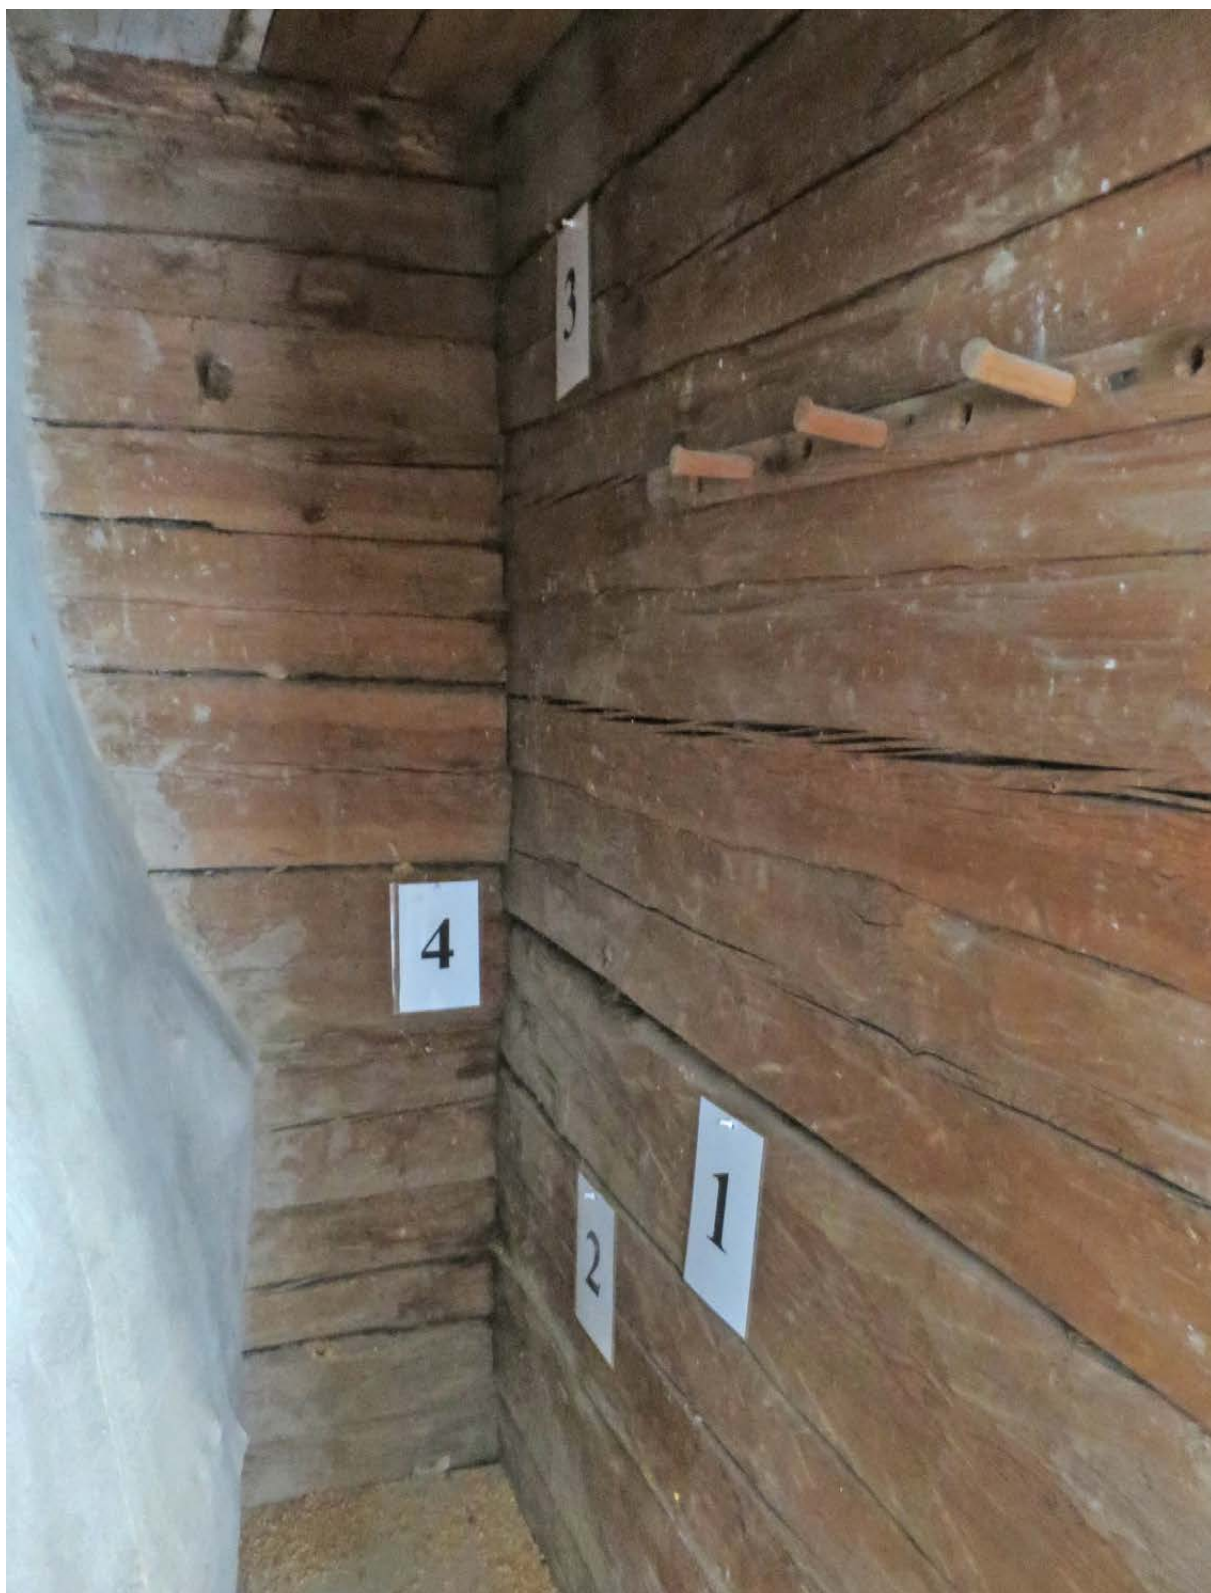
I ett förråd på andra våningen i byggnad 5 togs fyra prover. Analysen gav följande resultat: Prov 1, 1759–1781, prov 2, 1760–1774, prov 3, vintern 1799/1800 och prov 4 vintern 1803/04. Dateringarna tyder på att andra våningens väggar uppförts 1804 eller något år senare.

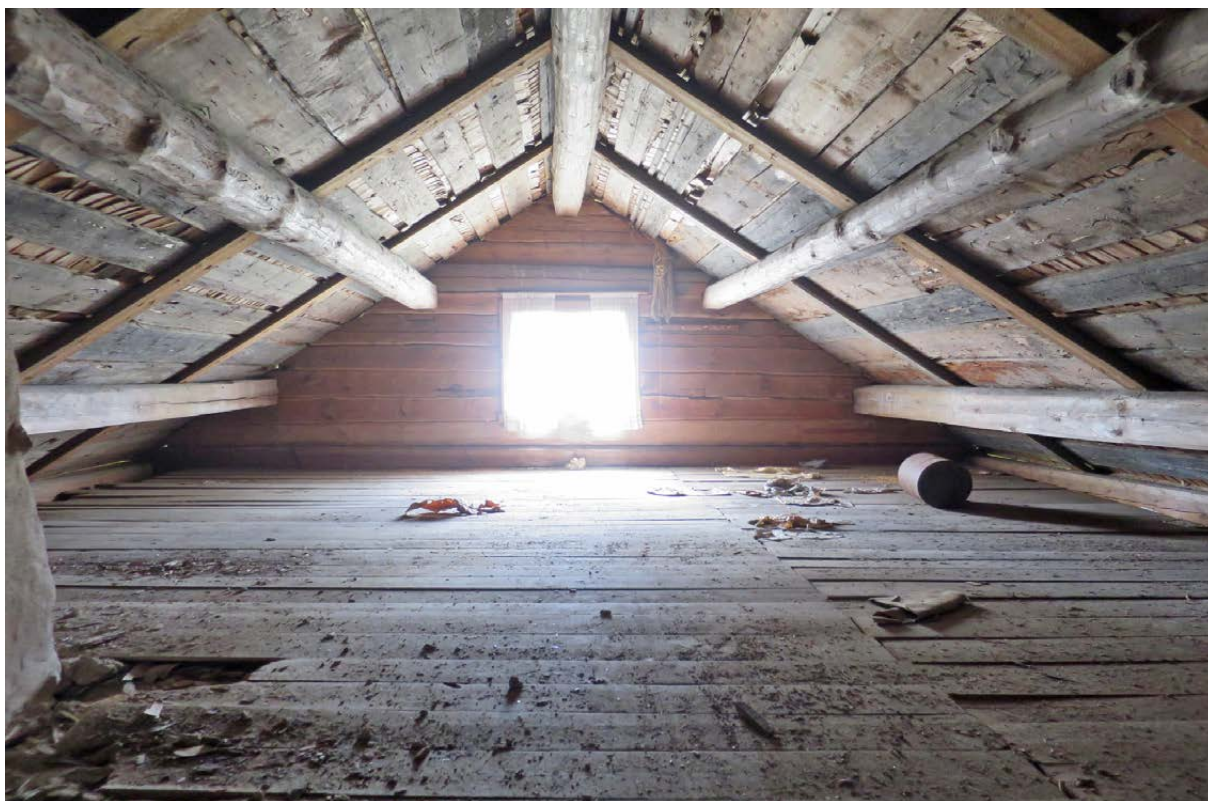
Fotografi mot sydväst upp på vinden i byggnad 5. På en stock till vänster om fönsteröppningen finns årtalet 1884 inristat.

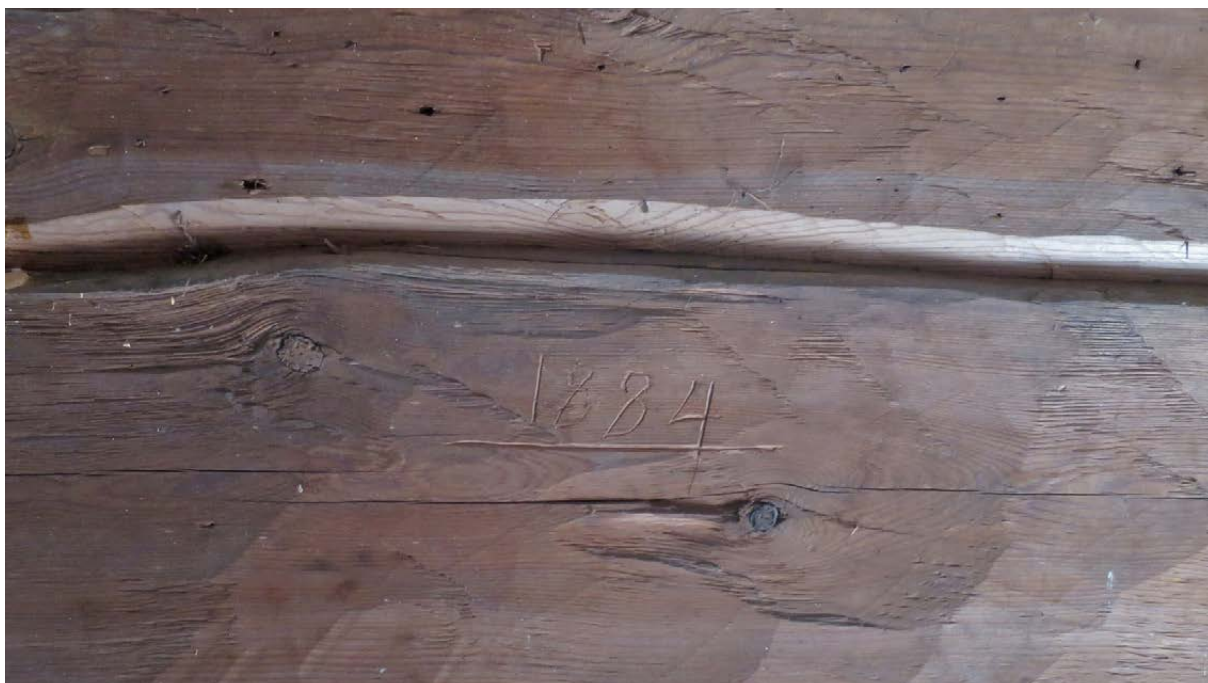
Närbild av ytan där årtalet 1884 finns inristat. Ett dendrokronologiskt prov från mellanväggen mot hus 6 i samma vindsutrymme har daterats till perioden 1865–1885. Timmer som daterats till ungefär samma intervall, 1865–1893, ingår även i en mellanvägg på vinden i hus 6. Sammantaget har detta tolkats som att byggnadernas vindsvåning och tak fått nuvarande utförande genom en ombyggnad 1884.
