# Fröreda Storegård

Dendrokronologisk provtagning  
och byggnadsantikvarisk undersökning

Fröreda 7:3, Järeda socken, Hultsfreds kommun, Kalmar län, Småland

Byggnadsantikvarisk rapport 2020-2022

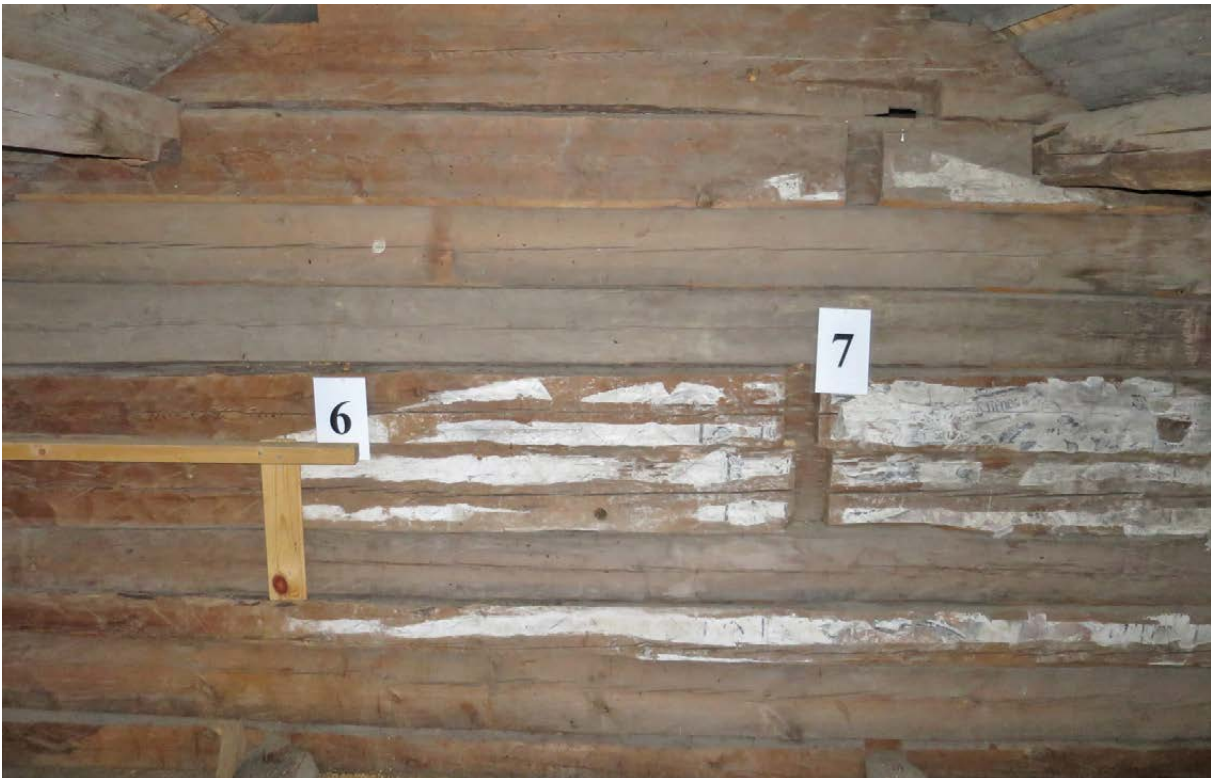
Vägg mot nordost på vinden i hus 5. Väggens är gemensam med hus 6. På bilden har lägena av prov 6 och 7 markerats. Prov 6, som togs i en återanvänd bemålad stock, daterades till vinterhalvåret 1681/82. Virke med lika hög ålder (datering 1683–1693) återfinns även på bottenvåningen i samma vägg. Prov 7, som togs i stocken just över det stora bemålade väggpartiet, har daterats till perioden 1865–1885.

1693. Provet togs under trappan i den innervägg mot nordost som byggnad 5 har gemensamt med byggnad 6. En stock med samma höga ålder, tydligt daterad till vinterhalvåret 1681/1682, förekommer i motsvarande vägg uppe på vinden. Färgrester visar entydigt att stocken på vinden är återanvänd.

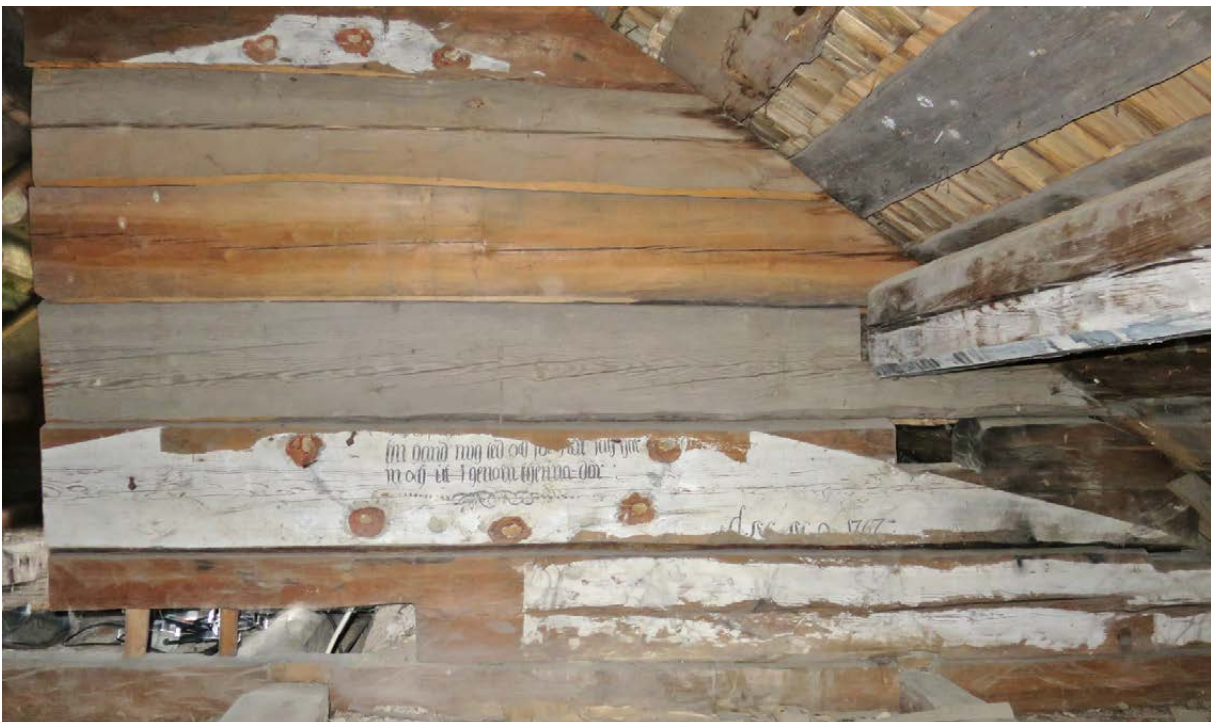
Mellanvägg på vinden i byggnad 6. Fotografi mot nordost. Väggens är uppförd av virke från olika tider. På en av de dekormålade stockarna syns året 1767.

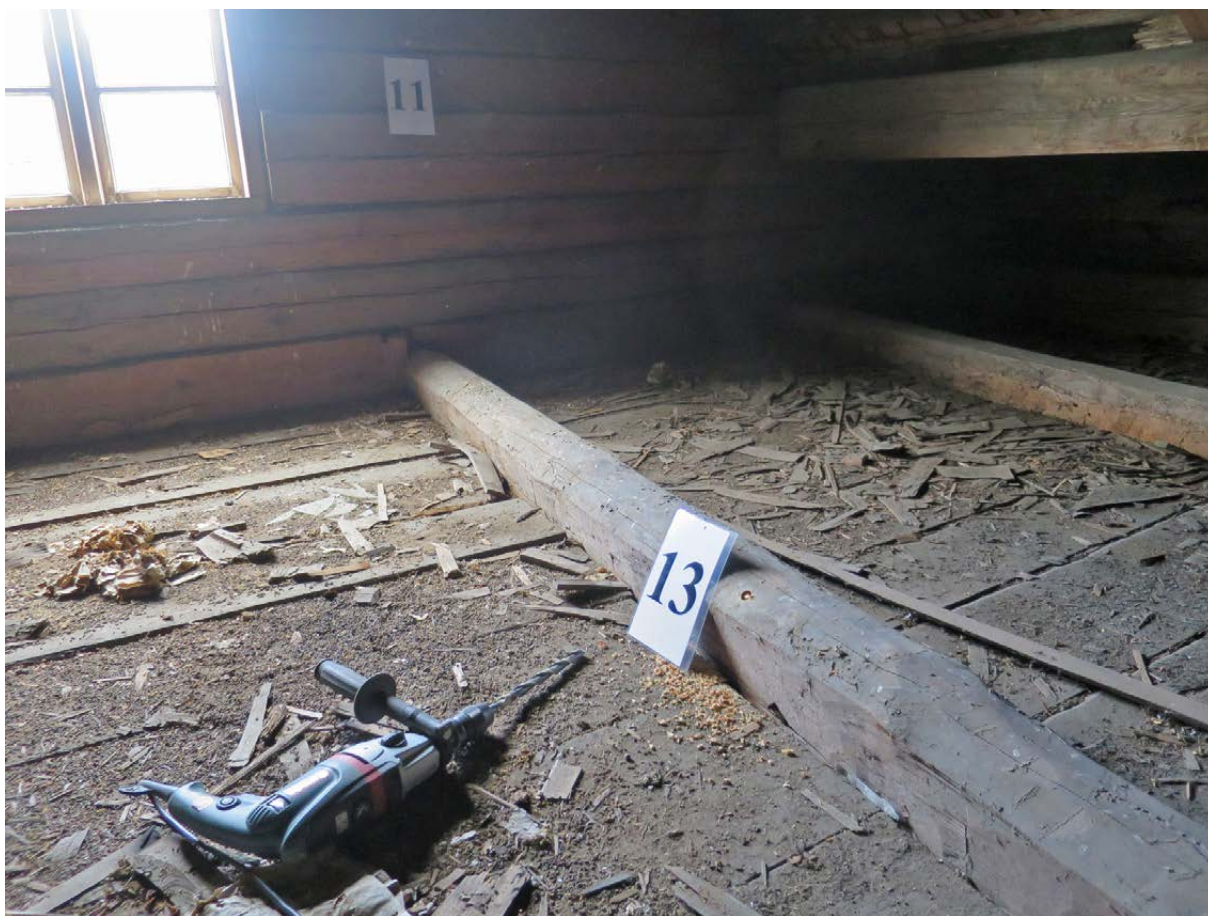
Fotografi från vinden i byggnad 6. Prov 13, från vindsbjälklagets balk, har daterats till perioden 1793–1809. Dateringen styrker teorin att övervåningarna på både byggnad 6 och 5 tillkommit i början av 1800-talet. Sannolikt har även byggnadernas bottenvåningar uppförts vid samma tillfälle.

omkring år 1800, vilket visar att de förstnämnda är återanvända. Även på vindarna är de flesta av timmerstockarna från 1700-talets mitt återanvända. Det framgår antingen genom att ytorna har rester av sekundärt måleri, eller genom att timret förekommer tillsammans med stockar som givits en yngre datering. Även om det kan vara så att bottenvåningarna på byggnad 5 och 6 uppförts omkring 1683 respektive 1763 framstår det som mer sannolikt att de är samtida med övervåningarna, det vill säga från tiden omkring sekelskiftet 1800. Slutsatsen att övervåningen på byggnad 6 är samtida med övervåningen på byggnad 5 baseras på att en bärande balk till vindsbjälklaget i byggnad 6 (se bilden ovan) daterats till perioden 1793–1809.

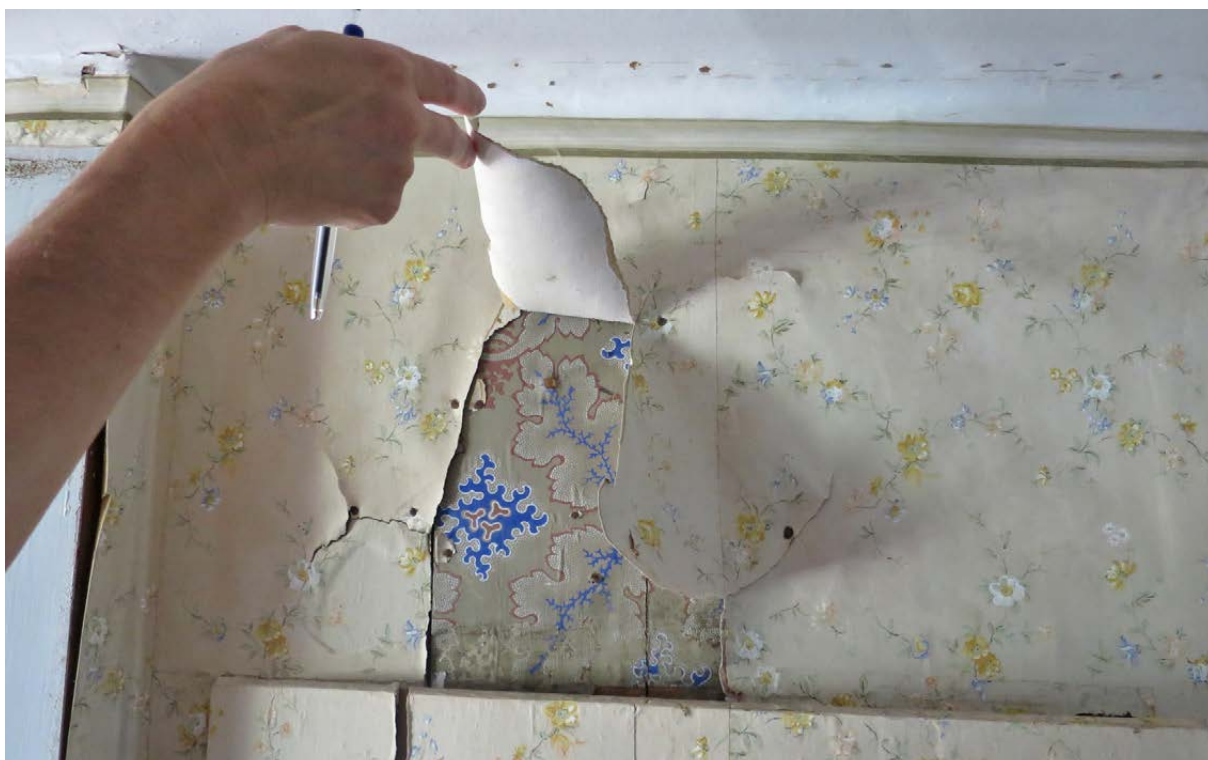
Tapeter i rum 213 på övervåningen i byggnad 6. Under 1940-talstapeten skymtar ett äldre tapetskikt. Färgerna var vanliga under 1860-talet men mönstret påminner mer om tapeter från 1880- och 90-talet.

en ljus beige botten. Mönstret var populärt under 1940-talet och tapeten måste alltså ha satts upp flera decennier efter att gården övergätt i Nyboholms bruks ägo. På ett ställe där 1940-talstapeten spruckit och lossnat skymtar ett underliggande mycket äldre tapetskikt. Den gamla tapeten har ett ovanligt och svårdaterat mönster. Färgsättningen i ultramarinblått, vitt och rödbrunt på beige botten var vanlig på 1860-talet, men själva mönstret påminner mer om tapeter från 1880- och 1890-talen.

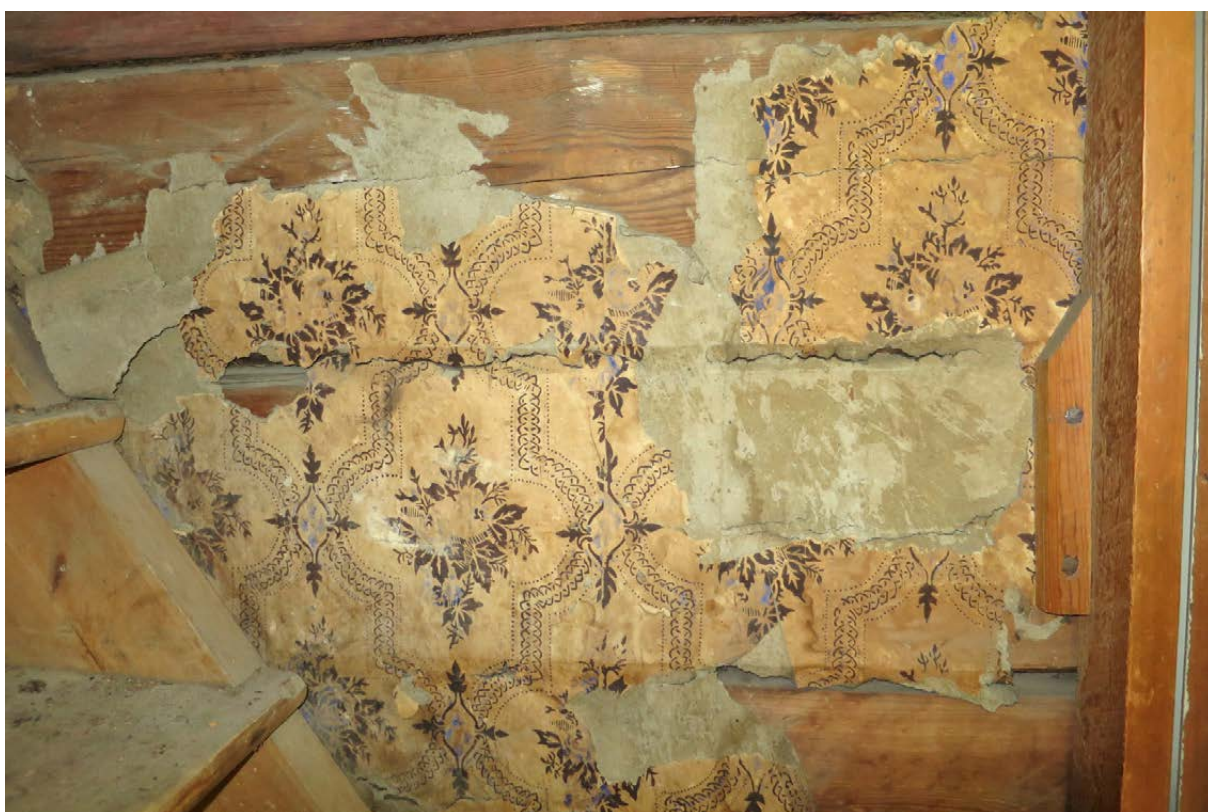
Tapetrester på timrad innervägg vid trappa upp till vinden i byggnad 5. Medaljongmönster i denna stil var vanliga under 1870- och 80-talet.

På den timrade innerväggen intill vindstrappan från rum 201 på övervåningen i hus 5 finns också rester av en gammal tapet. Mönster och kulörer överensstämmer väl med tapeter som brukar dateras till 1870- och 80-talen.

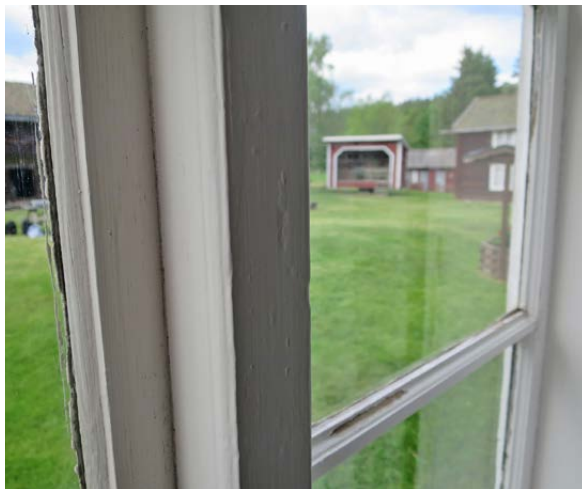
Mittpost till fönster i rum 103 på bottenvåningen i byggnad 5.

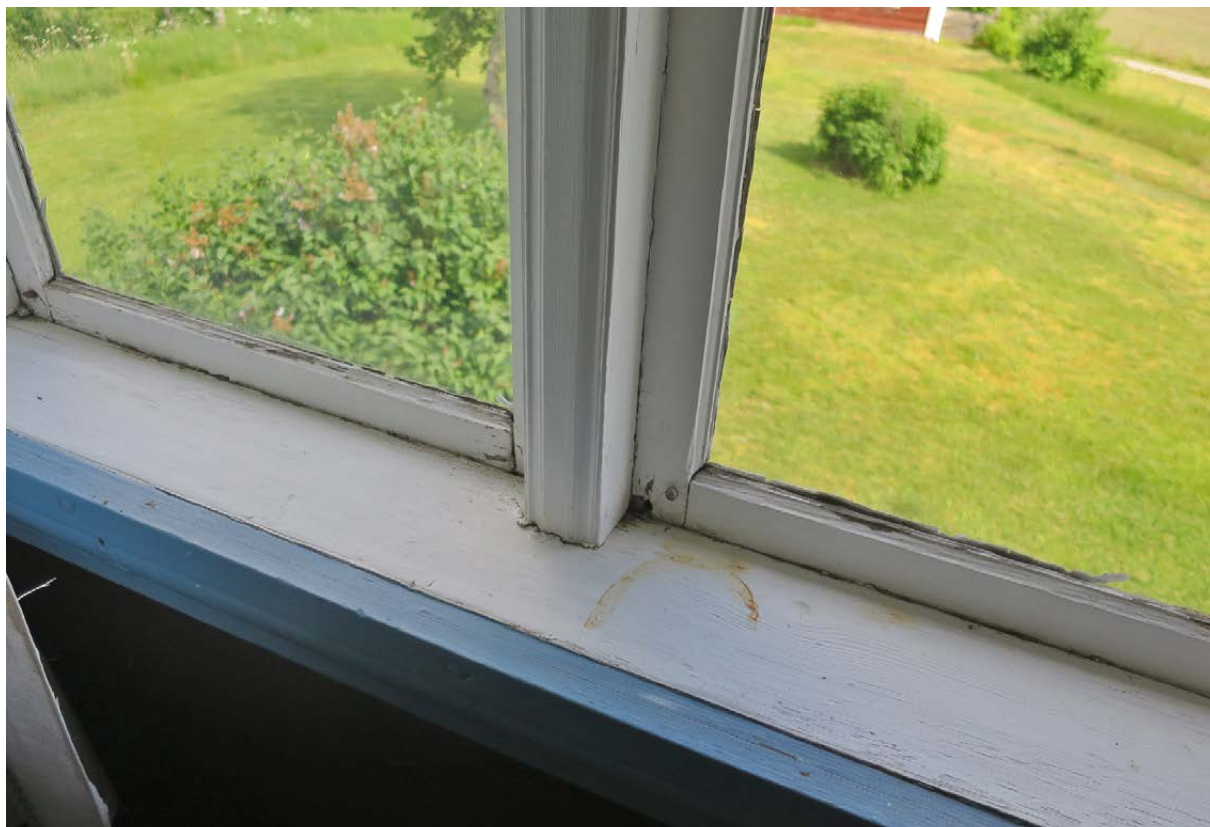
Mittpost till fönster i rum 212 på övervåningen i byggnad 6. Alla fönster i byggnad 5 och 6 har ungefär samma profil på mittposterna. Störst likhet har de med typer som i Sander Roséns bok daterats till en period omkring 1780-1800.

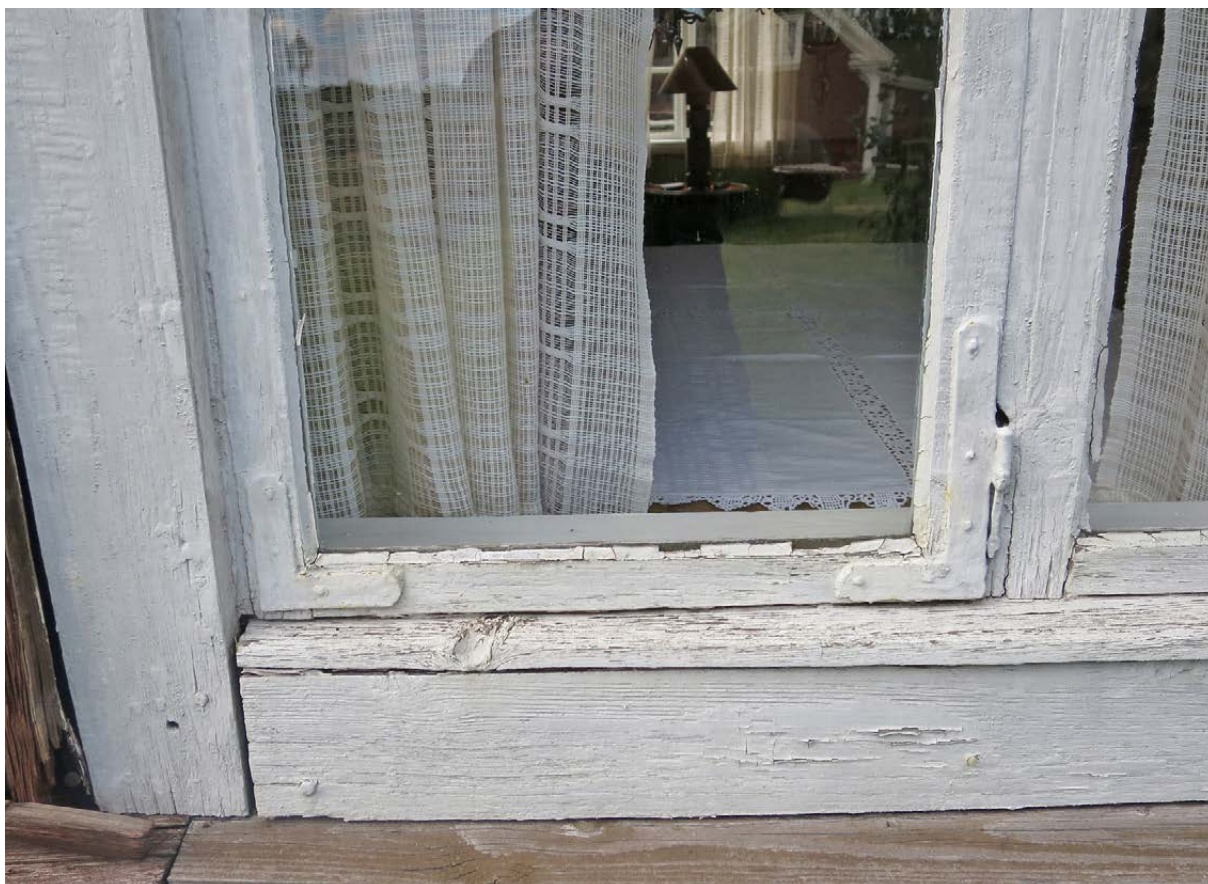
Närbild av fönster på bottenvåningen i byggnad 6. De utvändiga beslagen är av en typ som var vanlig från 1700-talets senare del fram till 1850-talet.

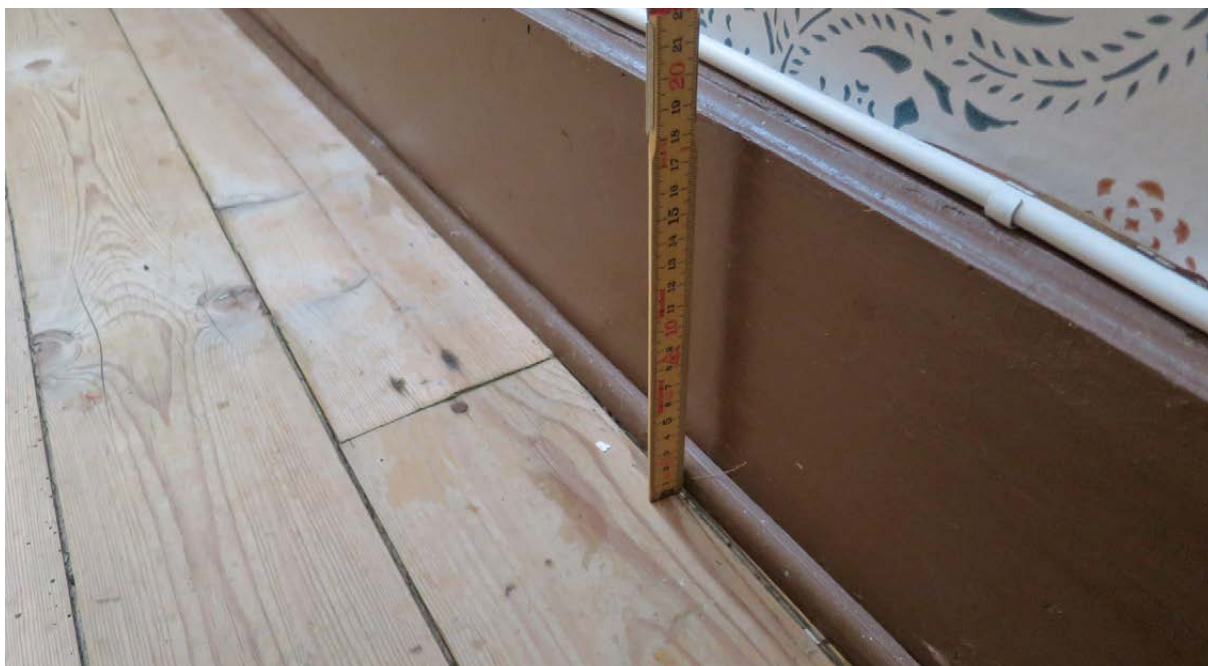
Golvsockel i rum 103 på bottenvåningen i byggnad 5. Sockeln är ungefär 19 cm hög. Överkantens enkla profil kan dateras till omkring år 1800.

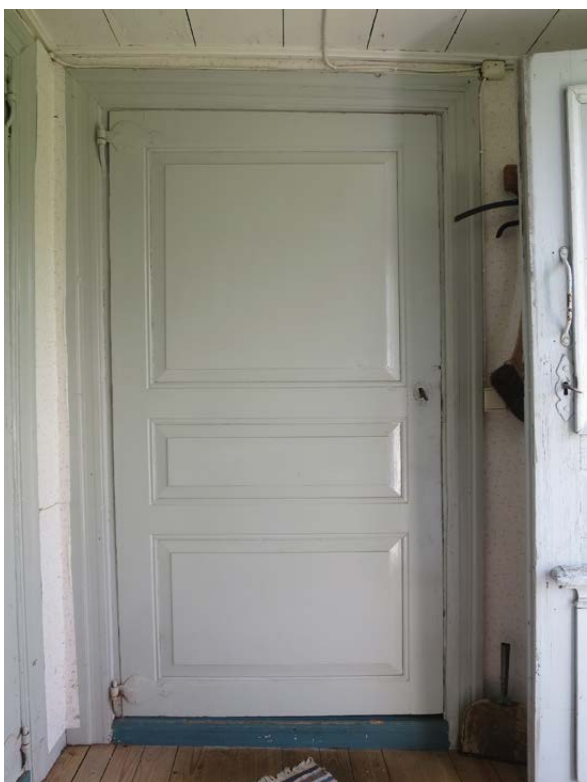
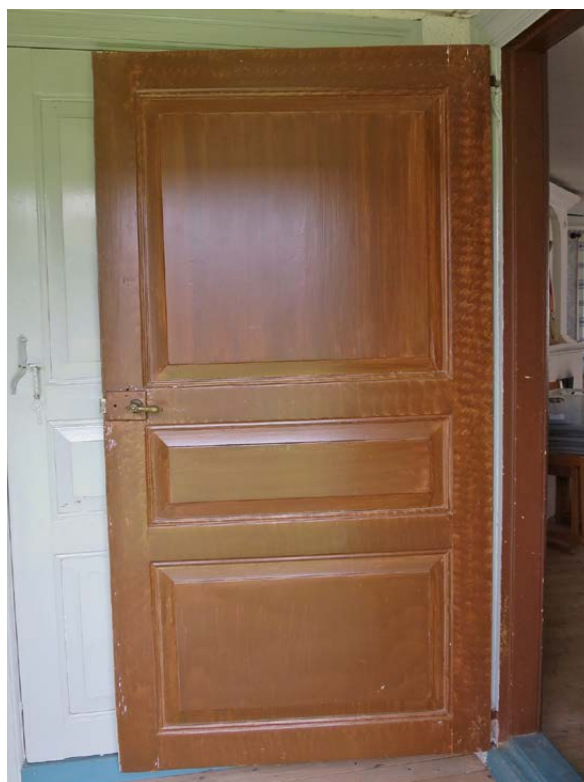
Dörr till rum 103 fotograferad från rum 101 på bottenvåningen i byggnad 5. Indelningen i tre olika stora fält är karaktäristisk för rokokoperioden omkring och decennierna efter 1700-talets mitt. Mötet mellan ramverk och fyllningsspegel har ett enkelt halvfranskt utförande. Dörrbladet är troligen samtida med byggnaden. De släta ytorna och skarpa profilerna kan också tyda på att dörren är fabriksstillverkad, och i så fall från 1860-talet eller senare.

Baksidan av den dörr mellan rum 101 och 103 som visas intill. På bilden syns även dörren mot rum 102.

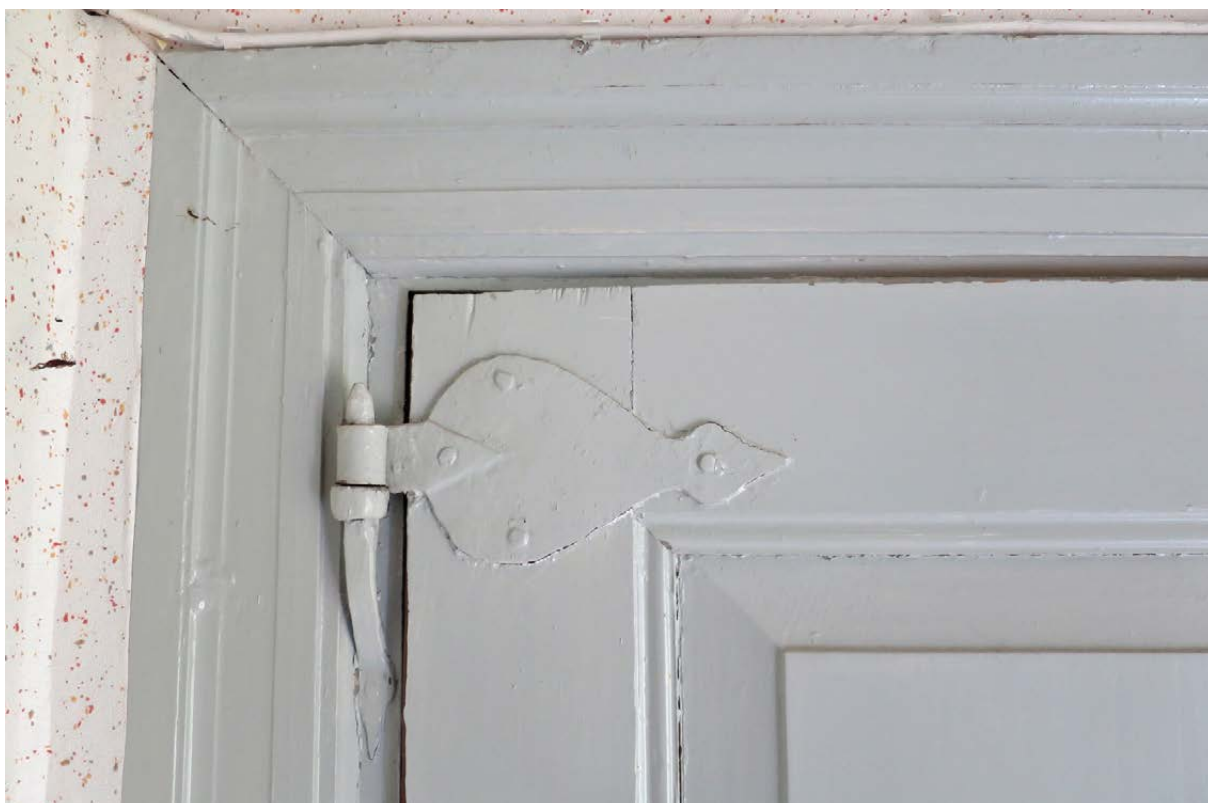
Närbild av gångjärn och foder till dörren mellan rum 101 och 103. Gångjärnet överensstämmer helt med den modell som av Sander Rosén beskrivs som "rundade plattgångjärn från 1700-talet". Gångjärnet är troligen återanvänt. Dörrfodret med sin grunda och relativt enkla profilering påminner om typer som var vanliga under 1800-talets första decennier. Förutom som dörrfoder på bottenvåningen i byggnad 5 återkommer lister med samma eller liknande profilering som fönsterfoder till i stort sett alla fönster i både byggnad 5 och 6.

Den stora stilhistoriska eftersläpningen gör att det är svårt att ange säkert vilka delar som är återanvända. Det troligaste är att i alla fall de tidigare beskrivna rundade plattgångjärn av 1700-talstyp ursprungligen haft en annan placering. Gångjärn och liknade järnbeslag var värdefulla och lätta att demontera för återbruk.

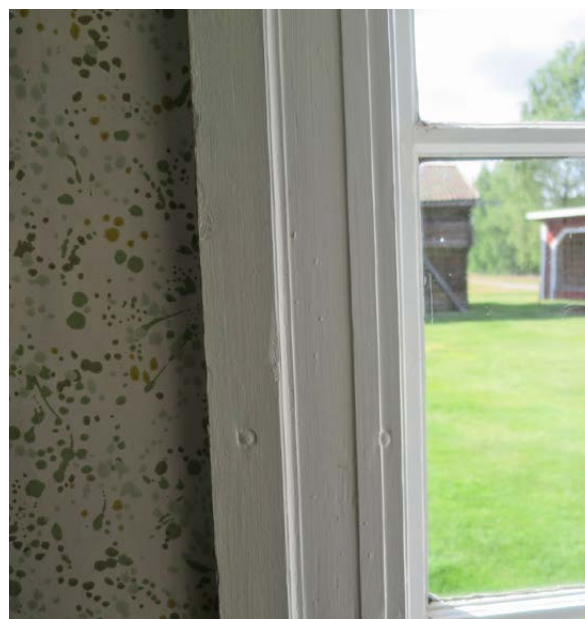
Fönsterfoder i rum 112 på bottenvåningen i byggnad 6. Samma eller liknande foder används till nästan alla fönster i byggnad 5 och 6.

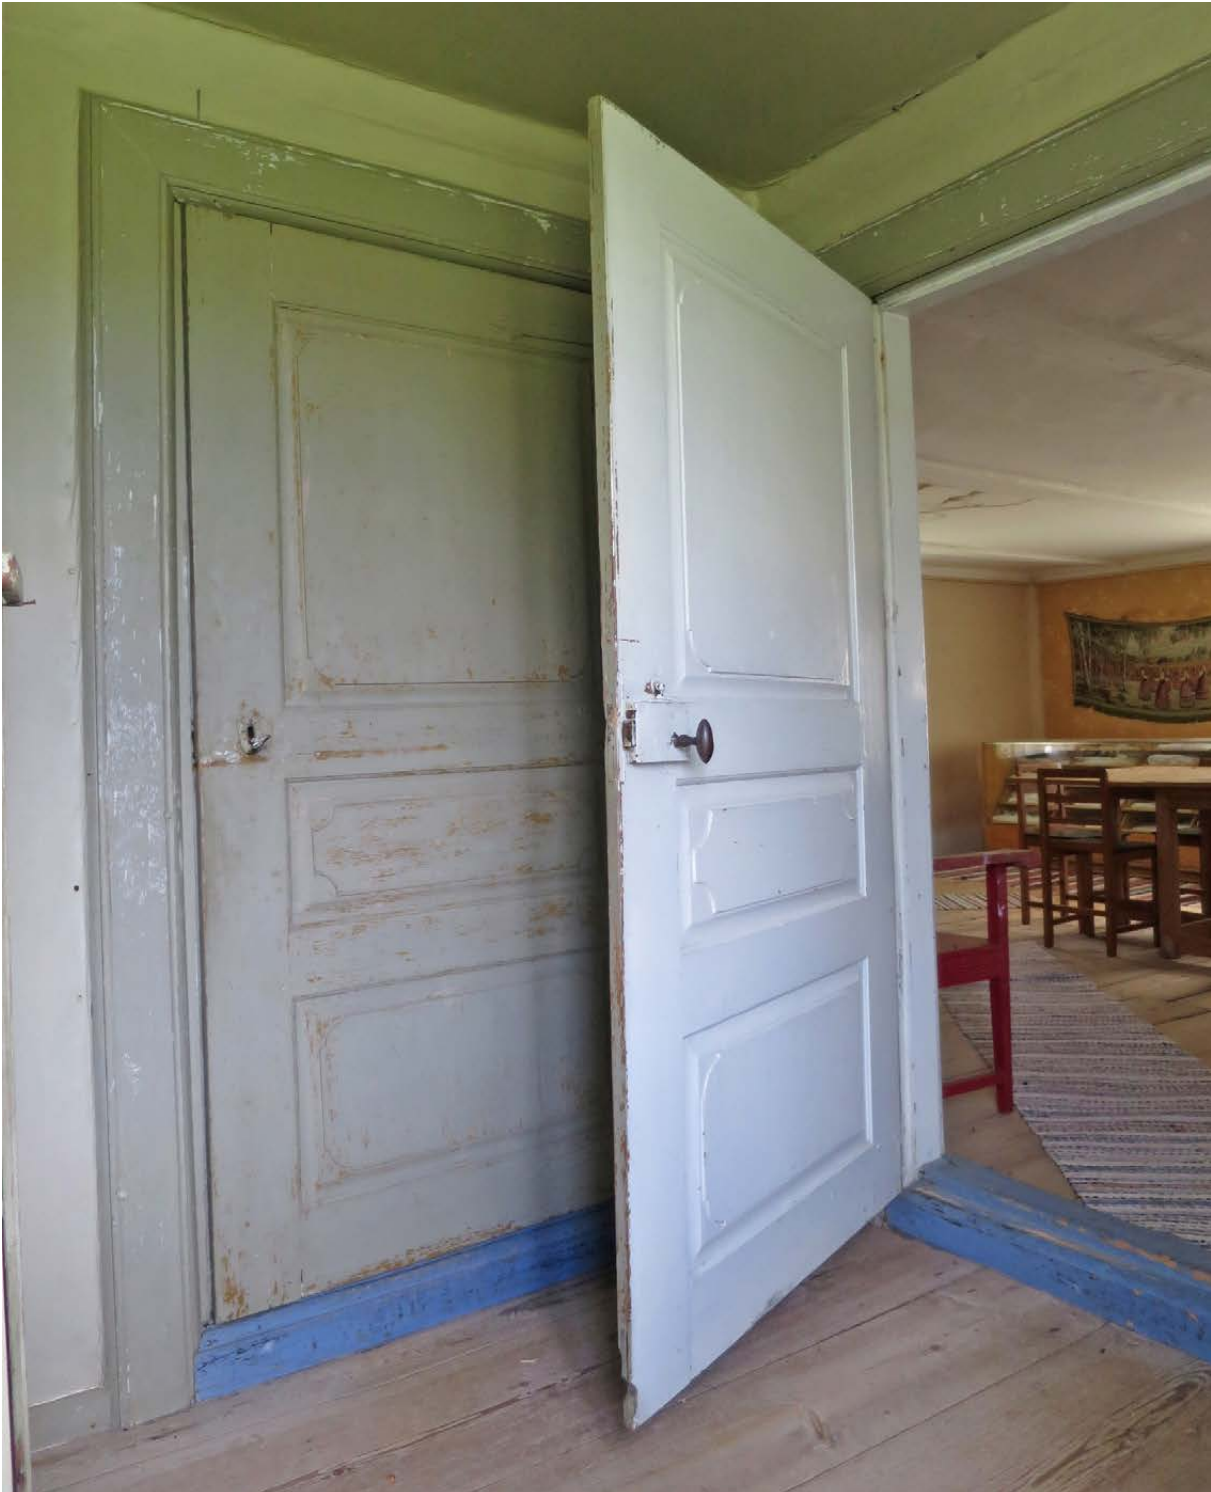
Dörrar i rum 201 på övervåningen i byggnad 5. Dörrarna har exakt samma utförande som dörrarna till det gustavianska rummet (rum 4) i byggnad 8. Liksom de ovan beskrivna dörrarna i rum 101 är indelningen typisk för rokokoperioden omkring och decennierna efter 1700-talets mitt, men mötet mellan ramverk och fyllnings-spegel har ett enklare än utförande än hos de halv- eller helfranska modeller som beskrivs av Sander Rosén. Ramens profilering överensstämmer bäst med den modell som benämns "kälad ram med liksidiga fyllning-ar", se sidan 60. Det är osäkert om dörrarna i rum 201 är återanvända eller om de är nyttillverkade i början av 1800-talet.

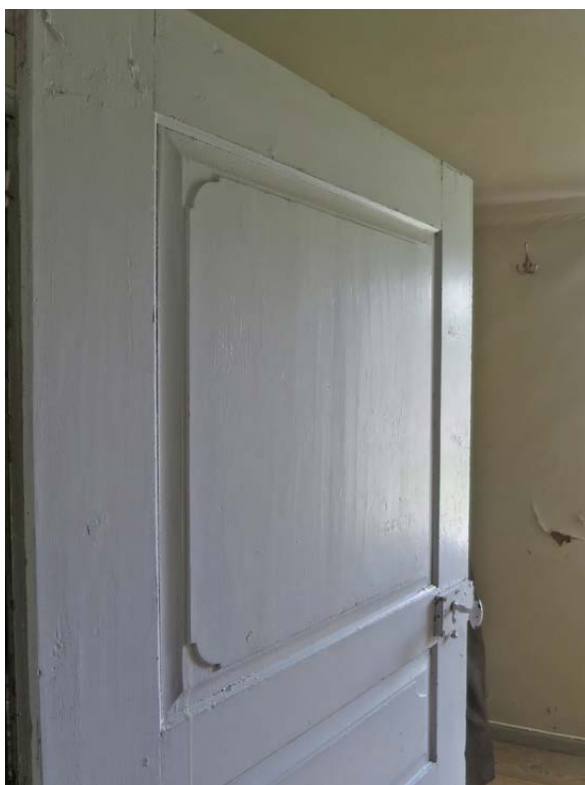
Dörr i rum 201. I släpljus framträder dörrspegelns handhyvlade yta.

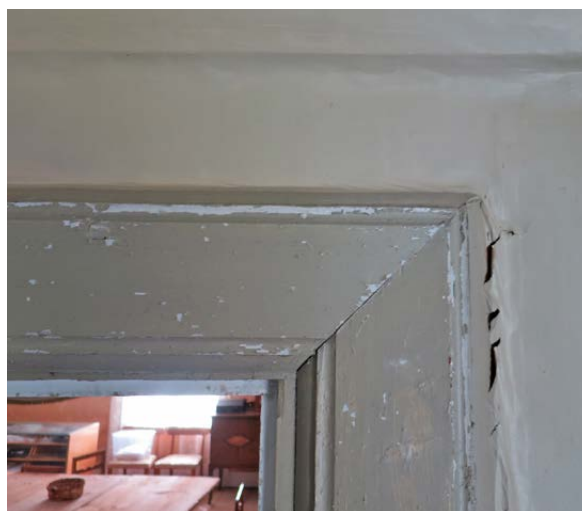
Dörrfoder i rum 201. Fodrets ålderdomliga utförande påminner om typer som brukar förknippas med barocken under 1600-talet och första hälften av 1700-talet. Med undantag för bottenvåningen i byggnad 5 har i stor sett alla innerdörrar i byggnad 5 och 6 samma eller snarlika dörrfoder. Profilen återfinns även på kanterna av de brädor som sitter i innertaken.

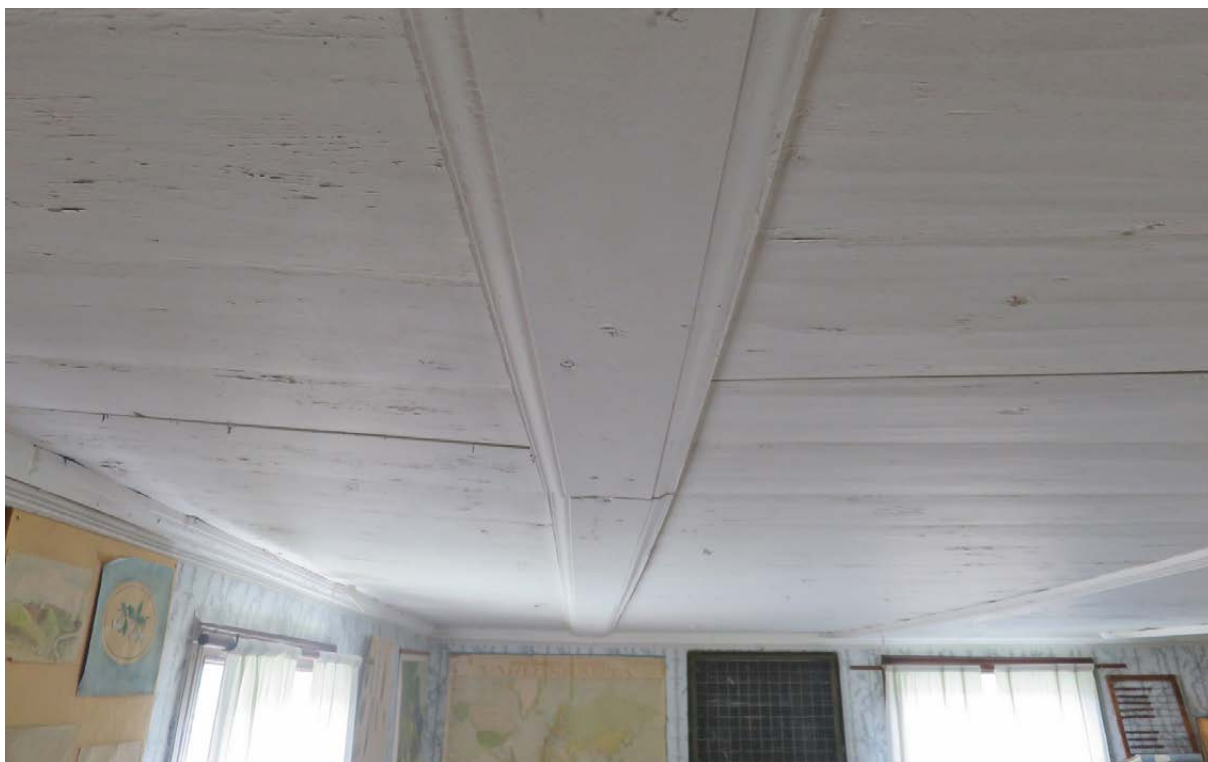
Brädorna i innertaken har samma profil som de flesta dörrfodren i byggnad 5 och 6. Bilden visar taket i rum 212.

skarvar, se bild på sidan 63. Eftersom bjälklaget över andra våningen daterats till åren omkring sekelskiftet 1800 och brädorna i samma innertak bör vara ursprungliga är det även troligt att de snarlikt utformade dörrfodren är från samma tid. Även om teorin baseras på antaganden, så tycks det som dessa snickerier av barocktyp nytillverkats i samband med att byggnad 5 och 6 uppfördes i början av 1800-talet.

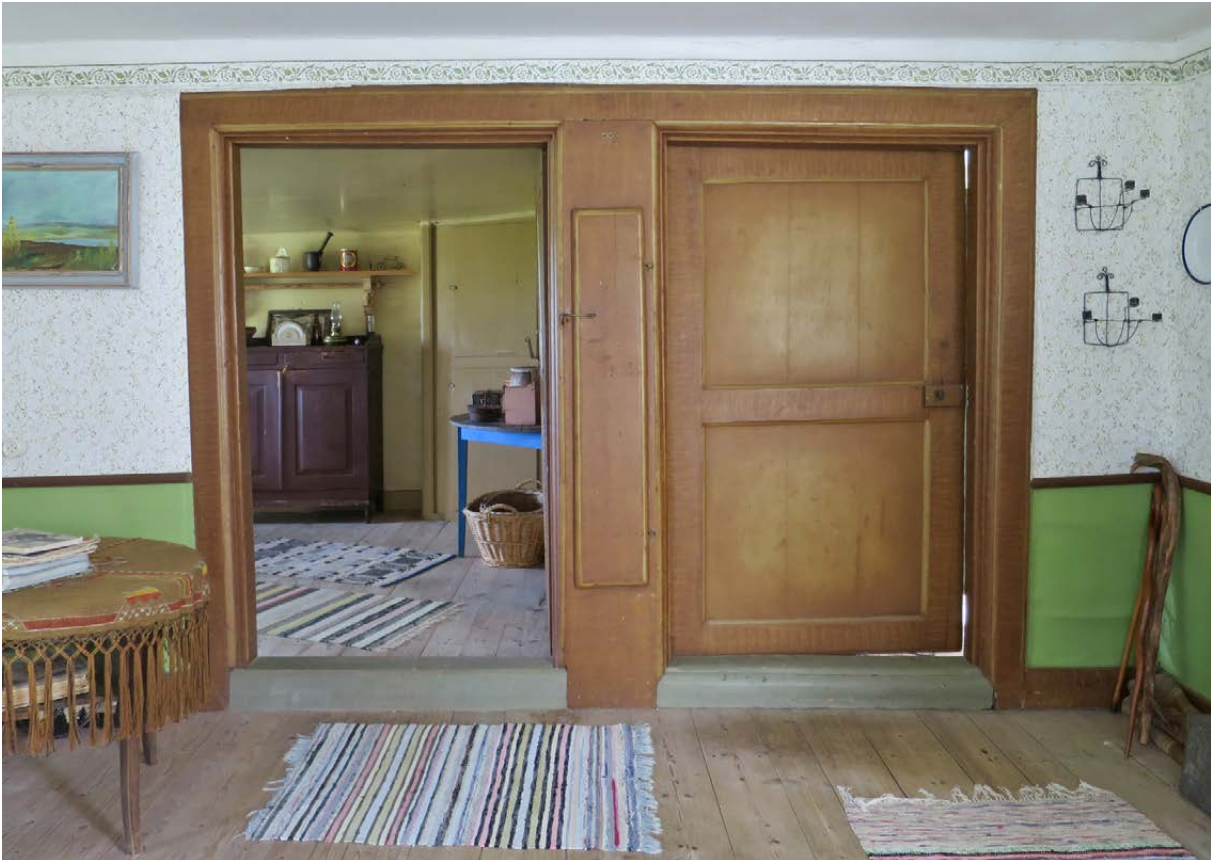
Dörrparti i rum 112, på bottenvåningen i byggnad 6. Alla motsvarande rum på bottenvåningarna i byggnad 5, 7 och 8 har liknande dörrpartier, där ytan mellan dörrarna inretts med skåp. Detaljutförandet skiljer sig dock åt i samtliga fall. Här är dörrbladen indelade i två lika stora spegelfält.

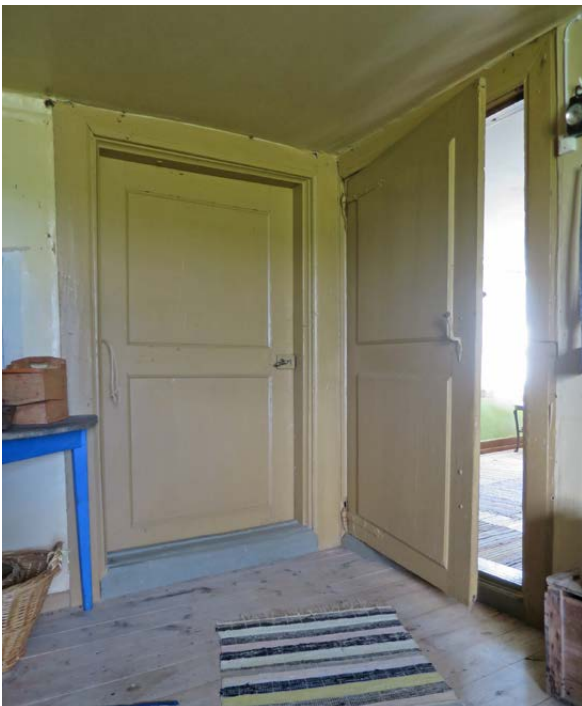
Dörrar i rum 113. Dörren till höger i bild går till rum 112. Dörrarna har utanpåliggande fyllningar. Typen har förekommit sedan 1600-talet, men denna enkla variant med släta fyllningsbräder fortsatte enligt Sander Rosén att tillverkas ännu i början av 1800-talet på landsbygden.

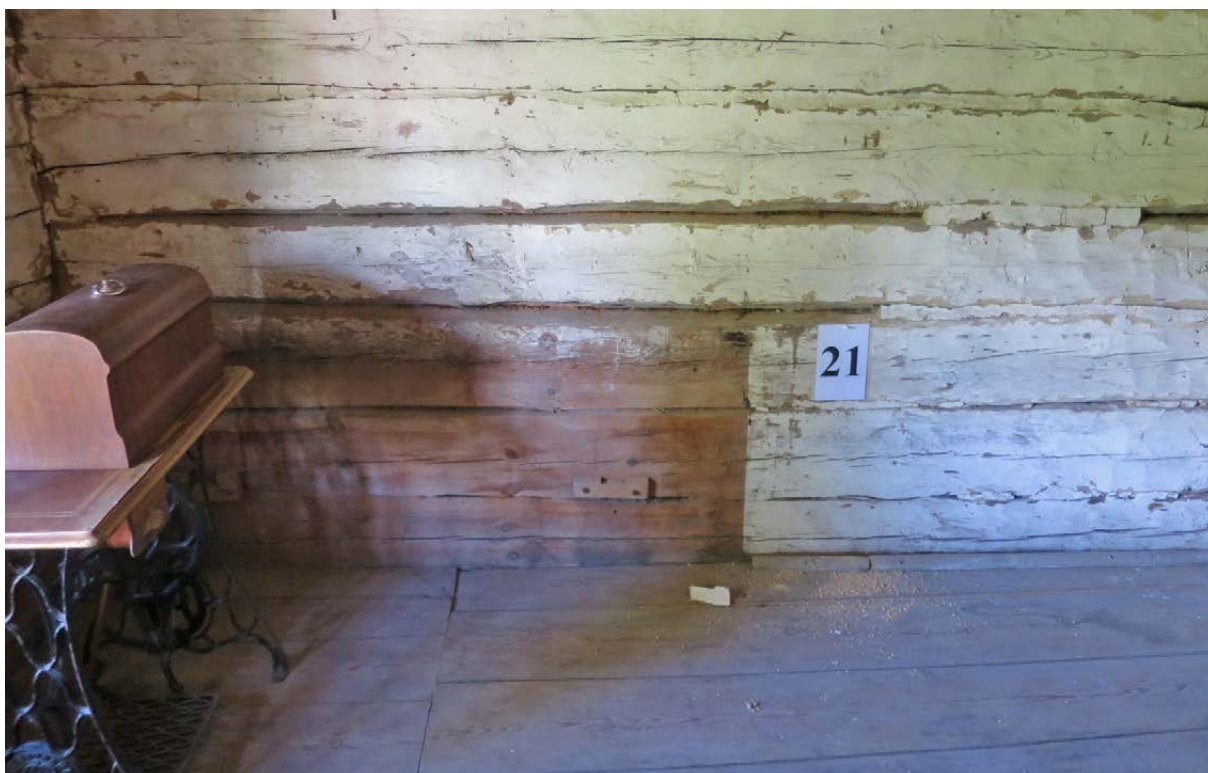
Fotografi från rum 8 på övervåningen i byggnad 7. Prov 21 har daterats till vinterhalvåret 1781/82.

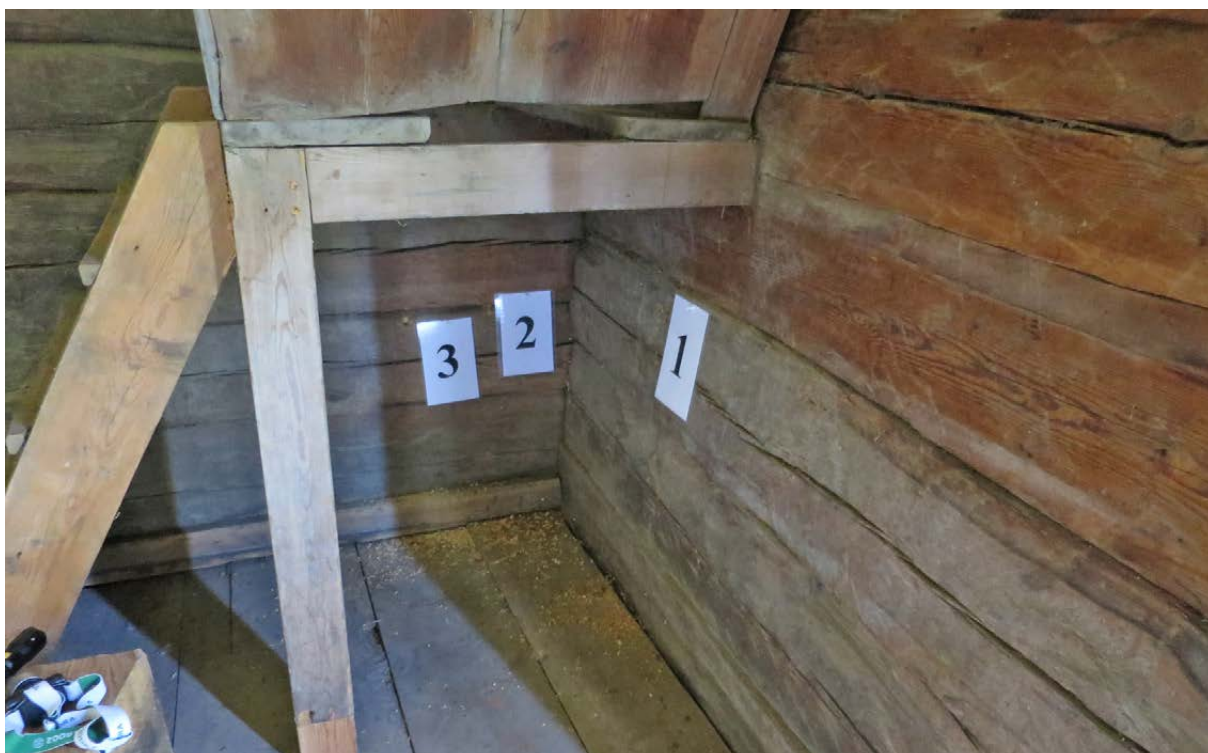
Proverna 1, 2 och 3 togs under trappan på bottenvåningen i byggnad 7. De har daterats till perioderna 1754-1784, 1784-1803 och 1791-1794. Det tredje provets datering visar att uppförandet av byggnad 7 tidigast kan ha påbörjats 1791.

ket till prov 6, från en yttervägg på övervåningen i byggnad 7, har fått år 1790 som äldsta fällningsår. I rapporten från laboratoriet som utfört analysen menar man att virket till just detta prov ändå kan vara fällt något år tidigare, med förklaringen att *"...enstaka träd har splintmängder som avviker från det gängse antalet."* Samma reservation gör man dock inte för resultatet från prov 3, taget i en mellanvägg på bottenvåningen i byggnad 7. Prov 3 dateras till perioden 1791–1794.

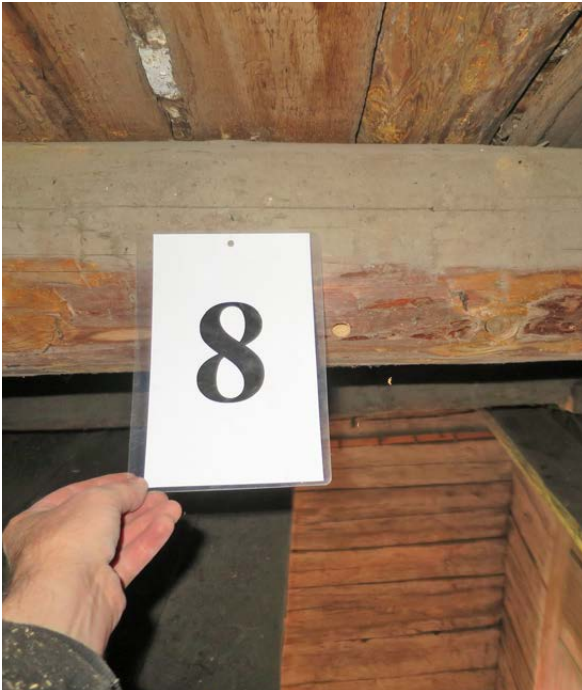
Prov 8, från en sidoås till det sydvästra takfallet på byggnad 7, daterades till vinterhalvåret 1787/88.

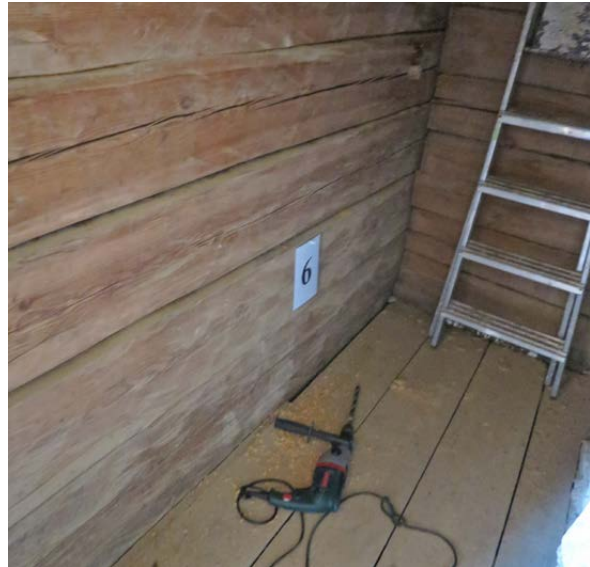
Prov 6 togs i ytterväggen mot nordost i ett förråd på övervåningen i byggnad 7. Provet har daterats till perioden 1790-1820, vilket normalt tolkas som att trädet tidigast kan ha avverkats 1790. I rapporten från laboratoriet som utfört analysen menar man ändå att det kan ha avverkats några år tidigare.

Prov 41297 samt 41303 har yngsta beräknade fällningsår 1784 respektive 1782. Det förekommer dock ibland att enstaka träd har splintmängder som avviker från det gängse antalet, vilket innebär att dessa två prov skulle kunna vara avverkade samtidigt med det ovan nämnda virket. Det samma gäller prov 41302 som har ett äldsta beräknade fällningsår 1790, som skulle kunna vara avverkat något år tidigare. Prov 41299 har ett beräknat fällningsår 1791-1794, något yngre än vad de övriga virket verkar vara avverkat.

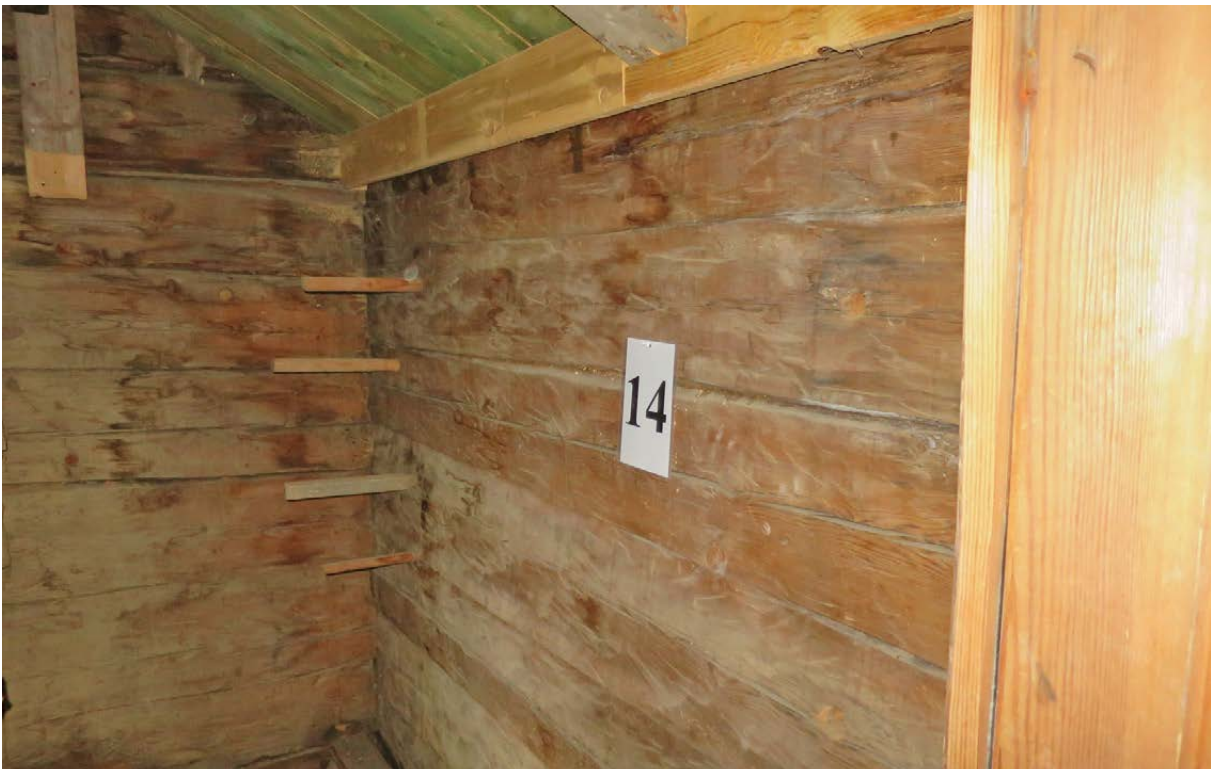
Prov 14 togs i ytterväggen mot nordost inne i ett smalt förråd på övervåningen i byggnad 8. Provet har daterats till vinterhalvåret 1785/86. Inne i samma förråd togs ytterligare ett prov, nr 15, i mellanväggen som syns till vänster i bild. Det provet gavs en trolig datering till åren 1784-1787. Samtliga prover som tagits från virke i byggnad 8 har beräknade fällningsår som möjliggör avverkning vintern 1785/86.

tion från Kalmar läns museum är att man i så fall måste ha börjat med byggnad 8. Samtliga prover från byggnad 8 kommer från virke som skulle kunna ha fällts under vinterhalvåret 1785/86. Som nämnts ovan togs båda de prover som pekar mot en datering till tidigast 1791 i byggnad 7, prov 6 på övervåningen och prov 3 på bottenvåningen. En rimlig tolkning är alltså att man inledde byggprocessen 1786 med att uppföra byggnad 8 och fortsatte med byggnad 7 från 1791.

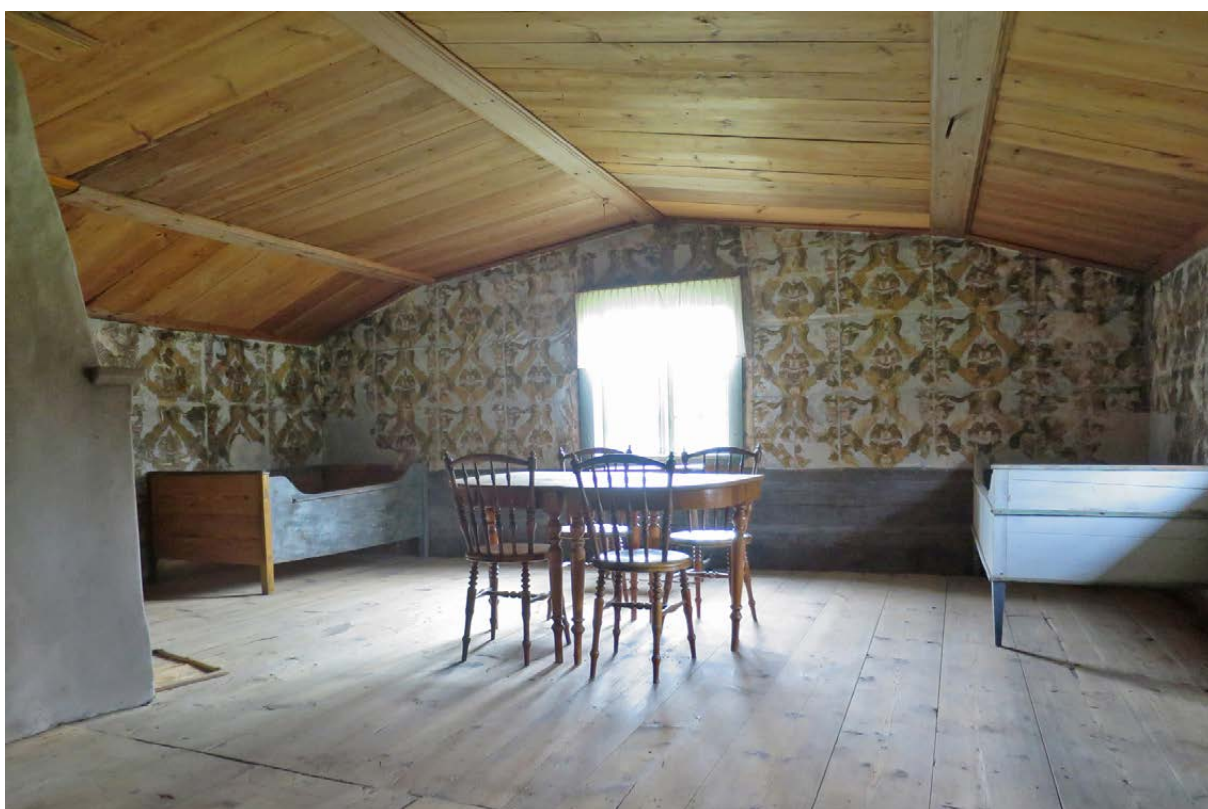
Rum 1 på övervåningen i byggnad 8. Väggarnas välbevarade barocktapeter är unika och har uppmärksammats i flera böcker. Enligt författarna till ”Tapetboken” har tapeterna troligen tillverkats av Olof Rosenblad i Gränna. Rosenblad startade sin verksamhet 1753.

I tidigare beskrivningar av Fröreda Storegård har tapeterna i byggnaderna 7 och 8 ägnats stor uppmärksamhet. Allra mest har man intresserat sig för de ålderdomliga barocktapeterna i rum 1 på övervåningen i byggnad 8. I rapporten ”Fröreda Storegård” från 1999 framhåller antikvarie Lotte Fürst att bevarade barocktapeter av denna typ är mycket ovanliga. Hon kände bara till två liknande fall, ett från Gränna och ett från Askeryd i Jönköpings län. Tapeterna i det senare fallet var märkta ”Skenninge fabrique”. Fürst ger ingen ex-
