# Fröreda Storegård

Dendrokronologisk provtagning  
och byggnadsantikvarisk undersökning

Fröreda 7:3, Järeda socken, Hultsfreds kommun, Kalmar län, Småland

Byggnadsantikvarisk rapport 2020-2022

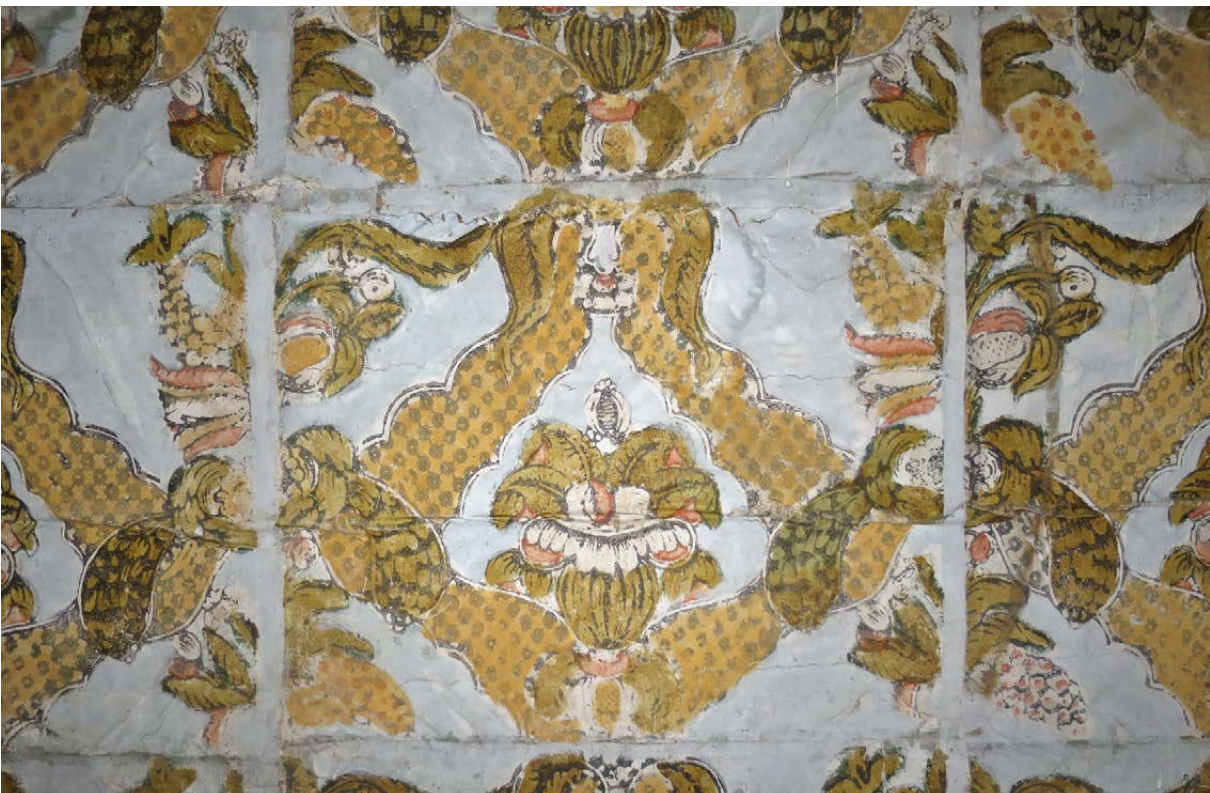
Närbild av tapeterna i rum 1. Mönstret är tryckt på omkring 50 x 60 cm stora pappersark. Det är bara de svarta delarna som är tryckta. De gulbruna, gröna och röda partierna är målade för hand. Sammanlagt finns det ungefär 60 ark i rummet.

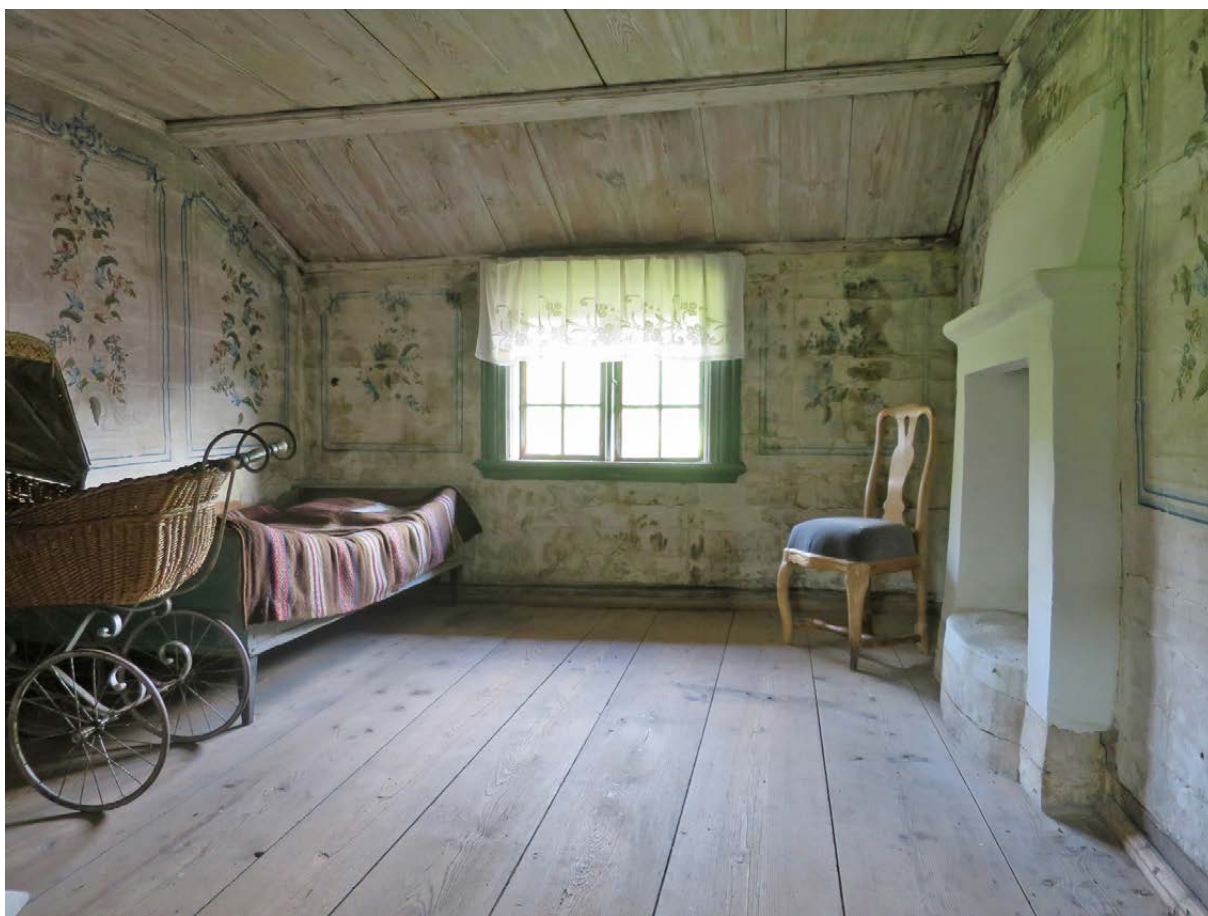
Rum 2, kallat "Rokokorummet, på övervåningen i byggnad 8. Dekormåleriet har utförts för hand på pappersark klistrade direkt mot timmerväggen.

Det intilliggande mindre rummet, rum 2, på övervåningen i byggnad 8 kallas ”Rokokorummet”. Timmerväggarna är klädda med pappersark i samma storlek som hos rum 1. Väggarna är indelade i elva rektangulära fält med blombuketter i mitten. Mönstren är inte tryckta utan alla fält är individuellt målade. Som nämnts ovan har Lotte Fürst i sin rapport om gården antagit att

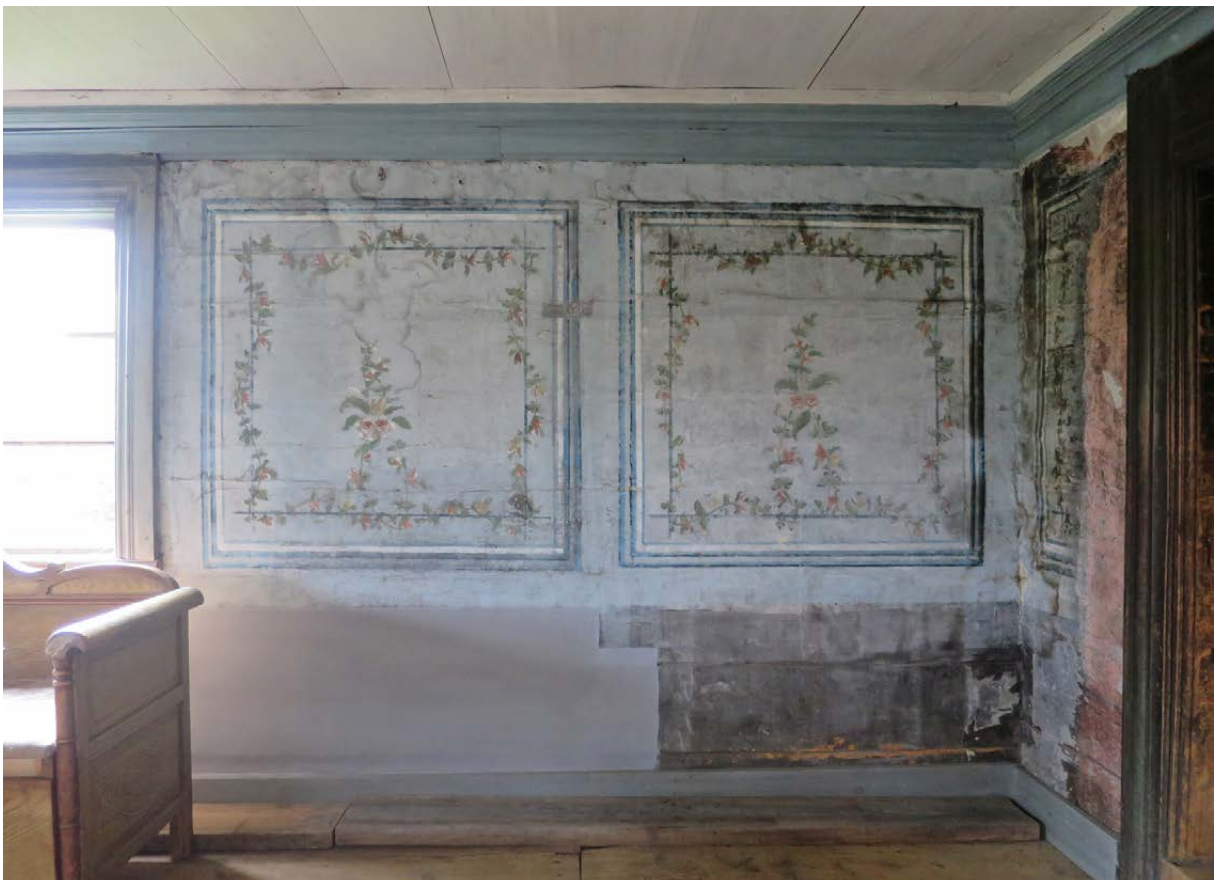
Närbild av de två ursprungliga fält som restaurerats.

En stor del av rummets ursprungliga måleri hade under årens lopp täckts över, först med tre färgskikt och sedan med fyra skikt tryckta tapeter. Vid de arbeten som utfördes under 1990-talet bedömdes kostnaderna för att frilägga och konservera alla de ursprungliga målade fälten bli för hög. Man valde därför att endast restaurera två fält, medan resten av väggarna täcktes med papp och försågs med nymålade fält, utförda med de gamla som förlaga.

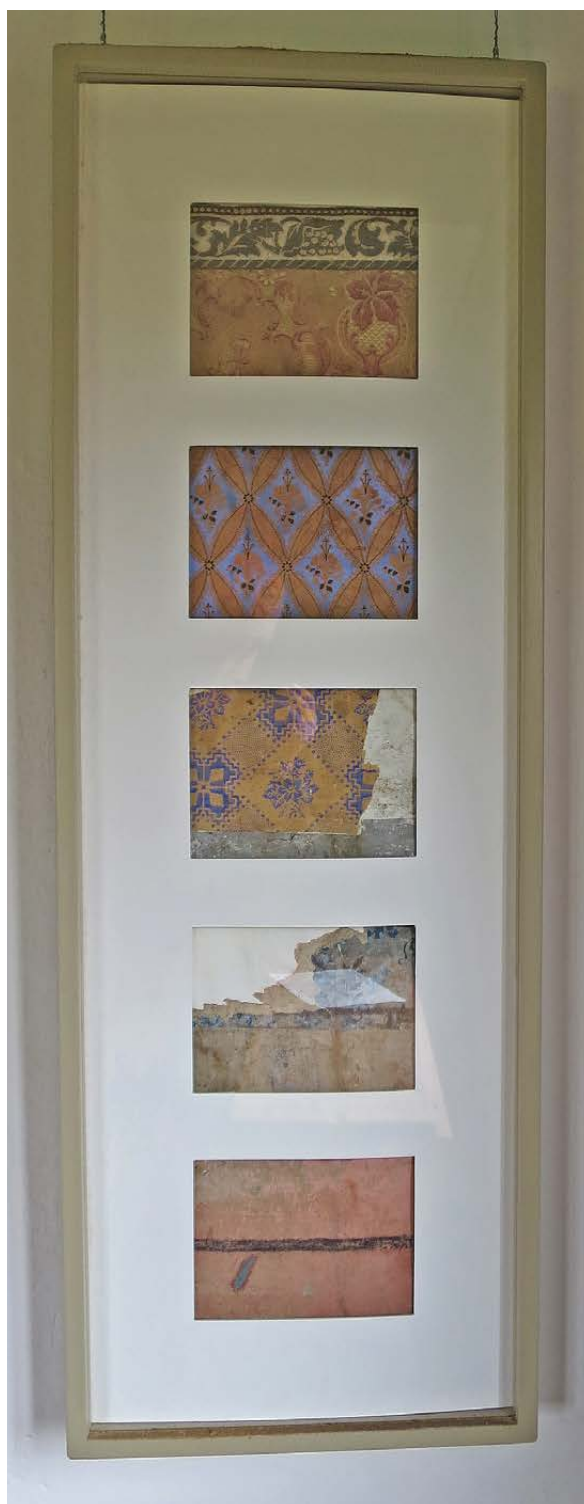
Prover av de olika färg- och tapetskikt som funnits i rum 4 har monterats i en inglasad ram. Det nyaste tapetskiktet, från 1880–90-talet, visas överst. Tapeten i mitten, med tryck i ultramarinblå färg, kan vara från omkring 1850.

Ett urval av de färg- och tapetskikt som tillvaratogs i samband med renoveringen monterades i en glasad ram som finns i rummet. Den nyaste tapetens mönster kan stilmässigt dateras till 1880–1890-tal.

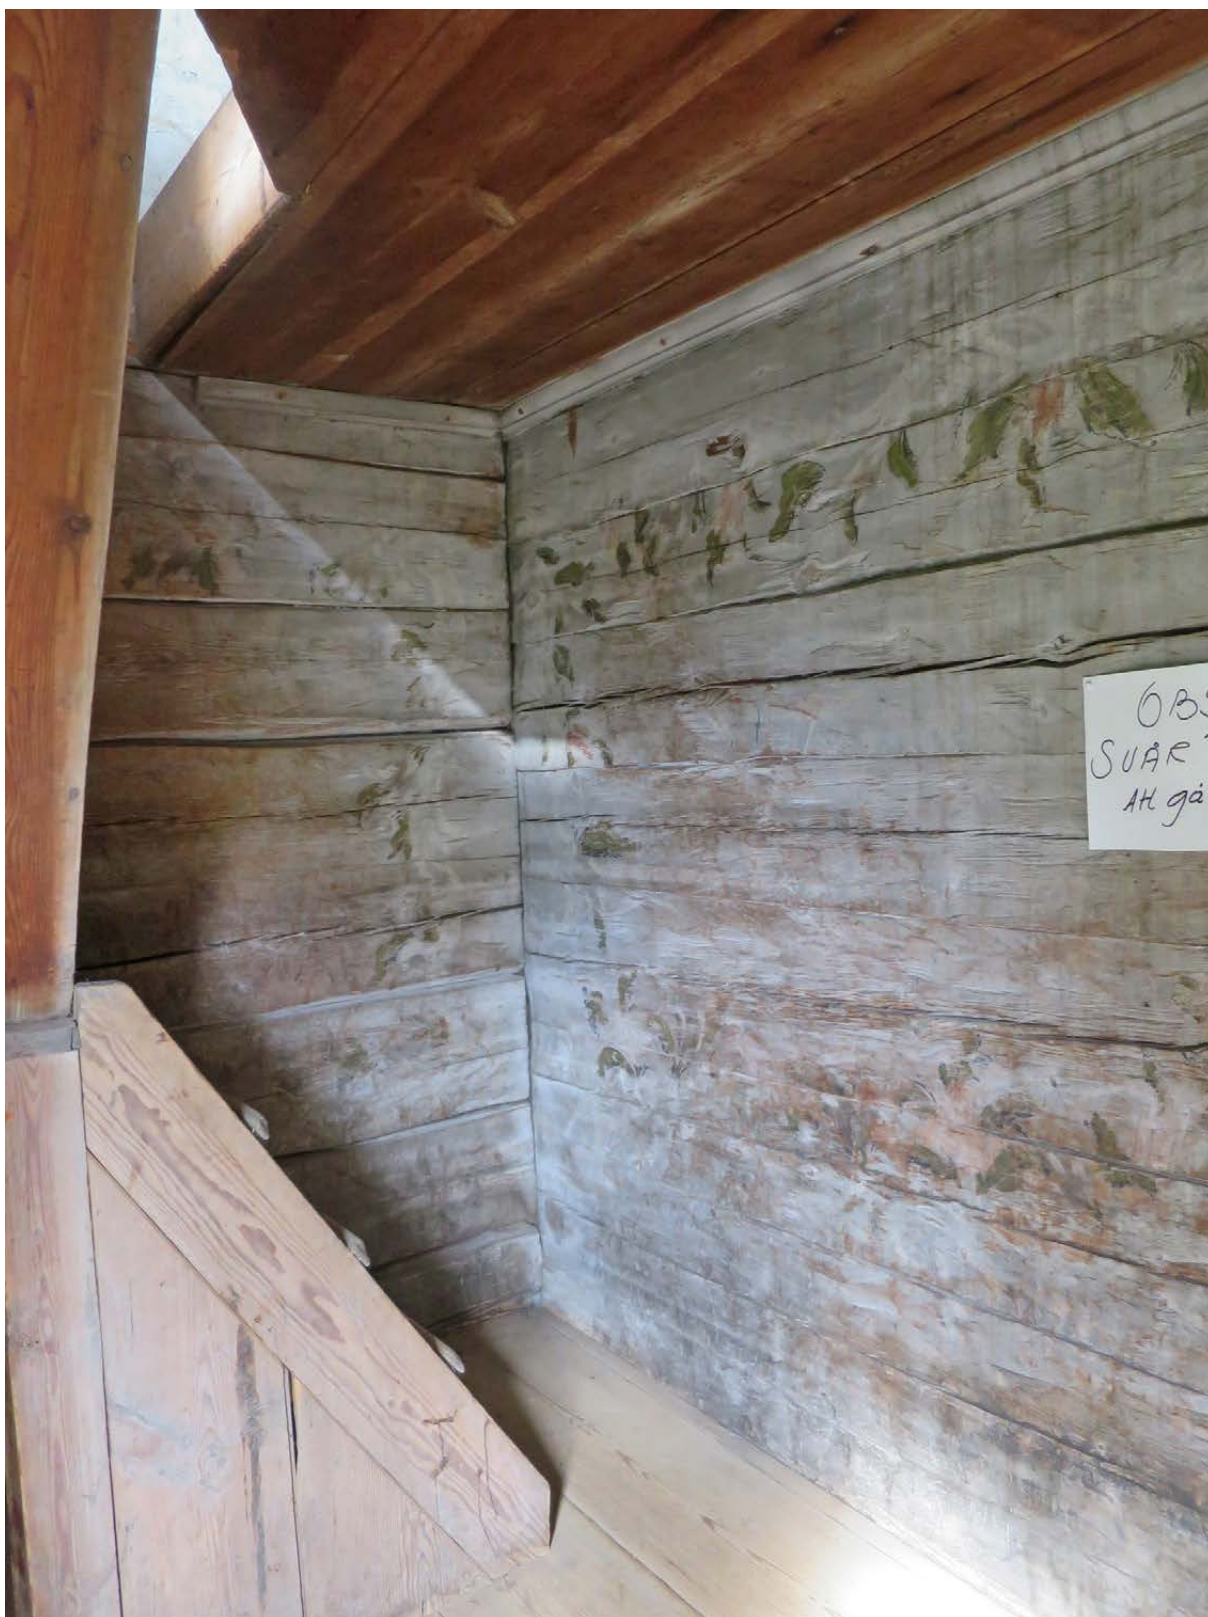
Tre av de fyra väggarna i förstugan intill det gustavianska rummet är bemålade med blomsterrankor i rektangulära fält. Måleriet är utfört direkt på timmerstommen.

Förstugan, rum 6, intill det gustavianska rummet i byggnad 8 har dekormåleri som utförts direkt på timmerväggarna. Blad- och blomrankor bildar fyrkantiga fält. Rankornas stomme är vit, bladen gröna, blommorna rödbruna och ljust gråblå. Lotte Fürst har inte angivit vid vilken tid hon tror att målningarna utförts, men på samma sätt som för fälten i det gustavianska rummet beskrivs penselföringen som ”rokodomässig”.

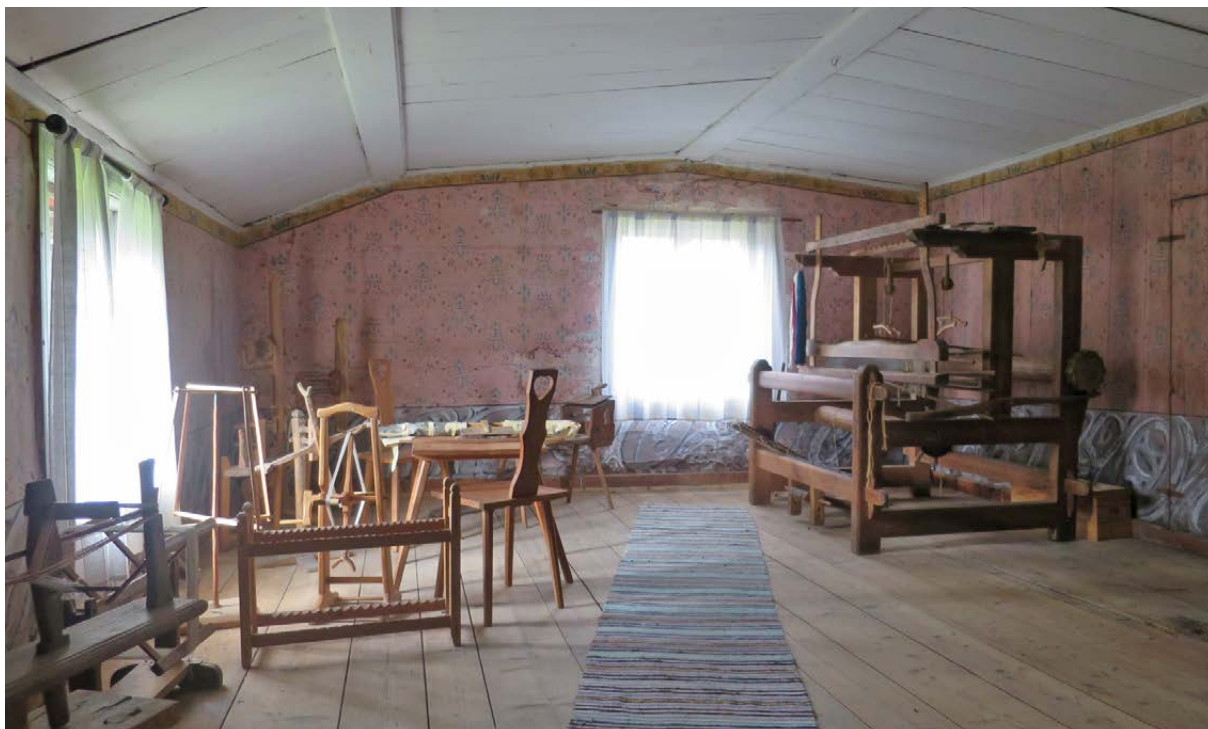
"Rosa rummet", rum 7 på övervåningen i byggnad 7. Fotografi mot gaveln i nordväst. På brädväggen till höger är måleriet utfört direkt på träytan. Övriga väggar har först klätts med lumpapp.

Rum 7 på övervåningen i byggnad 7 har genom sin färgsättning fått namnet ”Rosa rummet”. Väggarna är försedda med schablonmålning, dels på brädor, dels på lumpapper. På en rosa botten har man tryckt ett sirligt mönster med schabloner i ljust turkost, rödbrunt och gråbrunt. Nederst finns ett bröstparti med enkel marmorimitation i svart och vitt på grå botten.

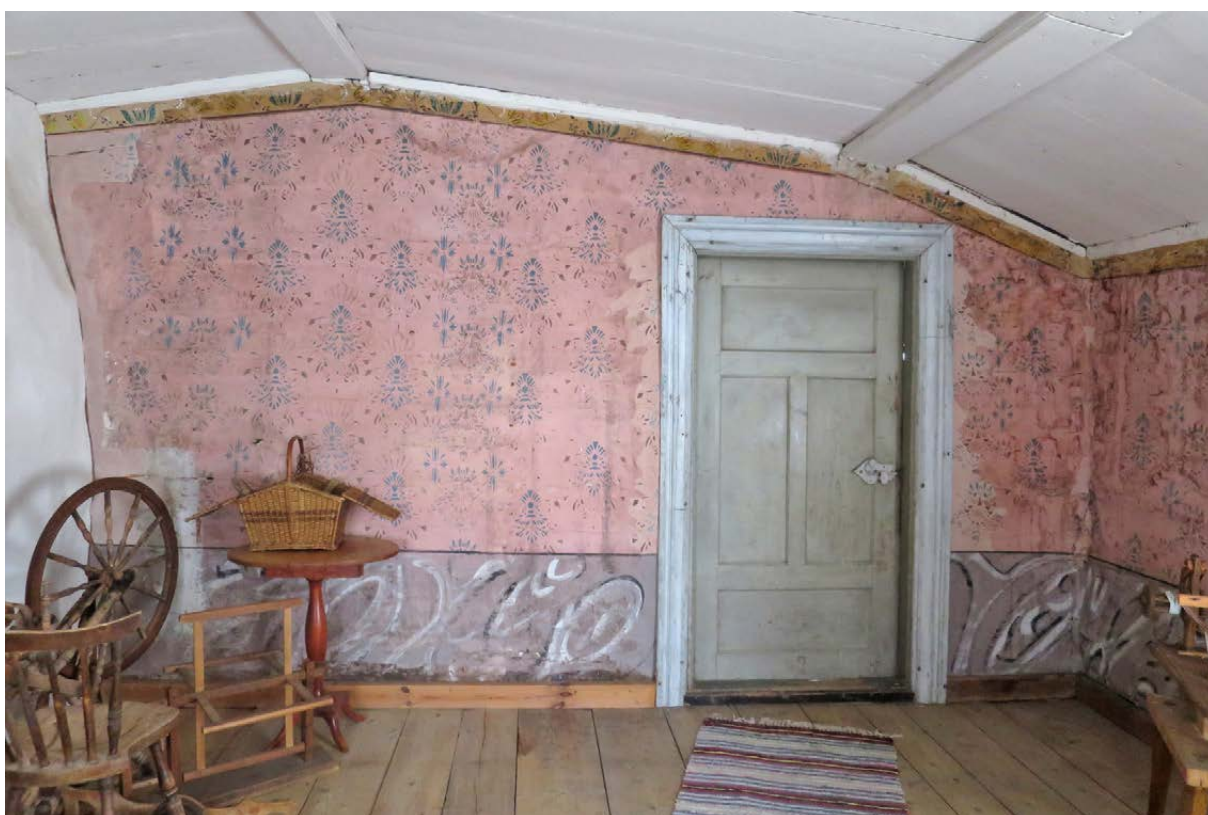
Fotografi mot sydost i rosa rummet. Väggarnas nedre del har en marmoreringsmålad bröstning. Marmoreringen och schablonmåleriet antas ha tillkommit någon gång mellan 1830 och 1860.

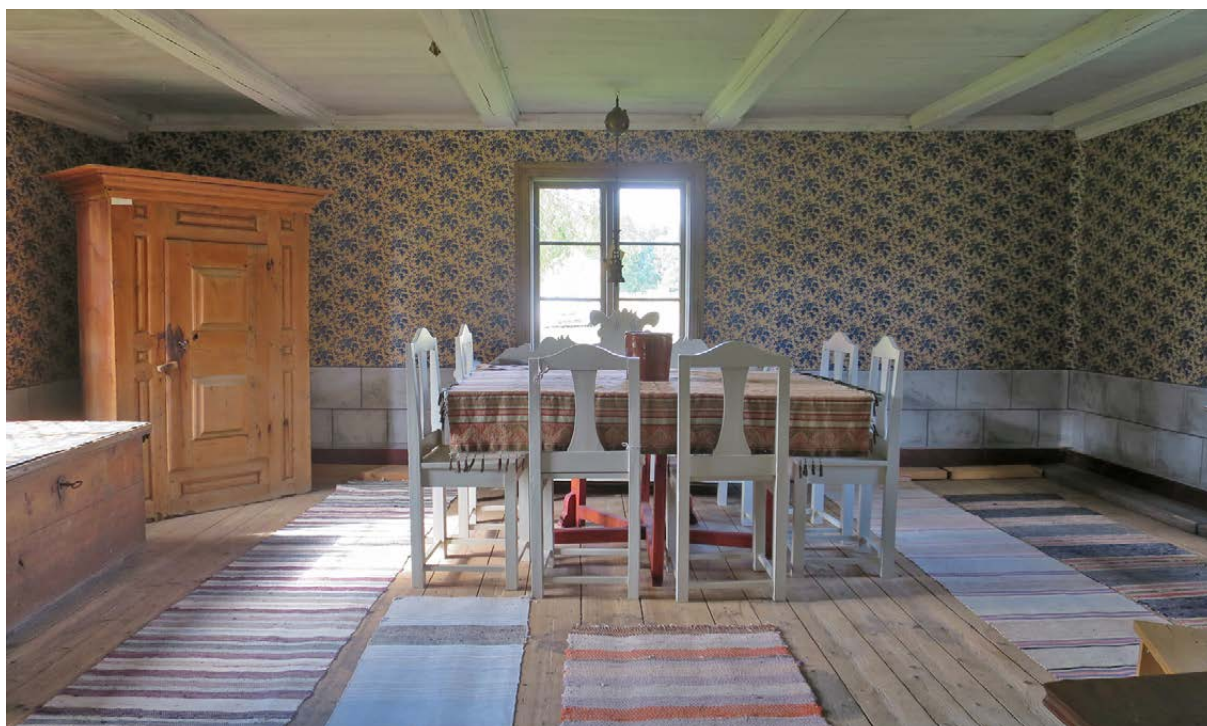
Rum 10 på bottenvåningen i byggnad 7. Vid 1990-talets renovering återfick rummet samma tapetmönster och målade bröstning som det hade omkring 1860-1870. Tapeten nyttillverkades med den gamla som förlaga.

Rum 10 på bottenvåningen i byggnad 7 återfick under 1990-talets renovering samma tapetmönster och färgsättning som det enligt Lotte Furst haft omkring 1860–1870. Vid de undersökningar som föregick renoveringen hittades ett stort antal färg- och tapetlager. Underst fanns en handmålad tapet med rombiska rutor, frukt- och blombuketter i svart, gulröd och blå färg. Furst menar att mönstret var vanligt under 1700-talet.

Ovanpå den ursprungliga målade tapeten fanns först ett ljus stänkmålat pappskikt och därefter en tryckt tapet, motsvarande rummets nuvarande tapet, med blombladsmotiv i klarblå kulör. Bröstningspartiet var och är målat i en gråblå kvaderstensimitation. Den tryckta tapeten från 1860-1870-talet hade blivit övertapetserad tre gånger. Senaste omtapetseringen bör av det sirliga jugendmönstret att döma ha skett omkring sekelskiftet 1900 (se bild på sidan 80).

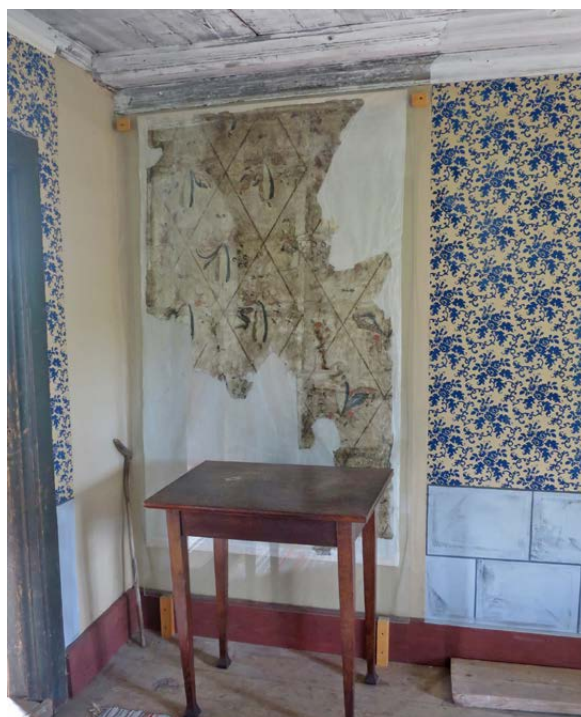
I rummets sydvästra hörn, just innanför dörren, har ett parti av den ursprungliga handmålade tapeten sparats på ursprunglig plats. Mönstret var vanligt under 1700-talet.

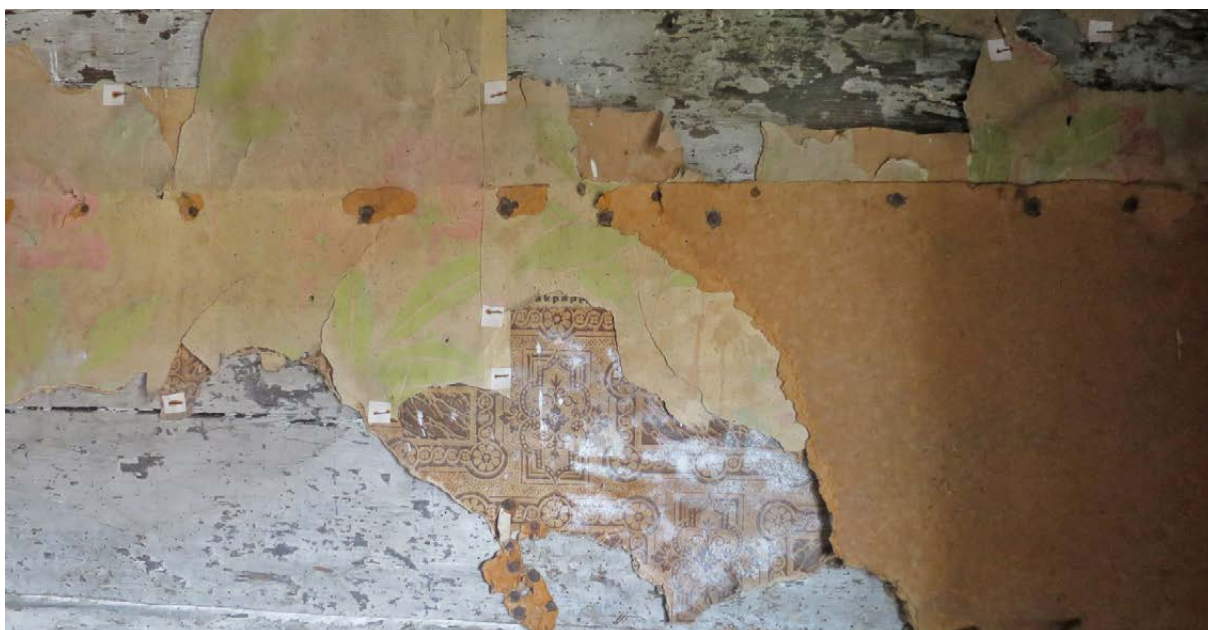
Närbild av färg- och tapetrester i rum 5, köket i byggnad 8. Den översta tapeten, med rosa blommor och slingrande ljusgröna blad, är karaktäristisk för jugendperioden omkring sekelskiftet 1900. Under jugendtapeten syns en brun tapet som kan vara från 1870-talet, då det var vanligt med mönster och färger som efterliknade huggen kvadersten.

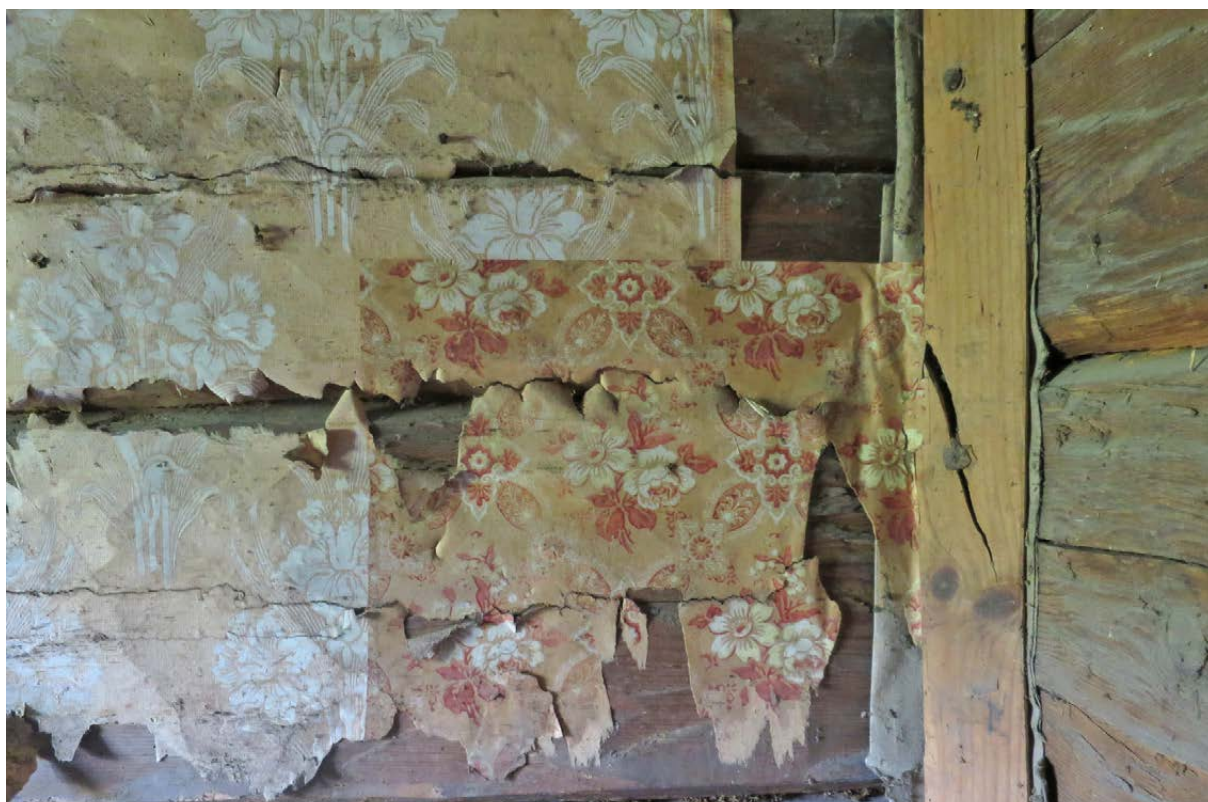
Närbild av färg- och tapetrester i rum 11, köket i byggnad 7. Tapeten med vita blombuketter i förskjuten mönsterrapport kan vara tryckt omkring 1905. Jugendstilen hade då utvecklats i en något stramare riktning, där blommorna inte längre växte lika fritt och slingande över ytan. Ovanpå jugendtapeten sitter en liten rest av en tapet som sannolikt är från 1910-talet, då mönster ofta hade inslag av vita och röda blommor, ofta rosor.

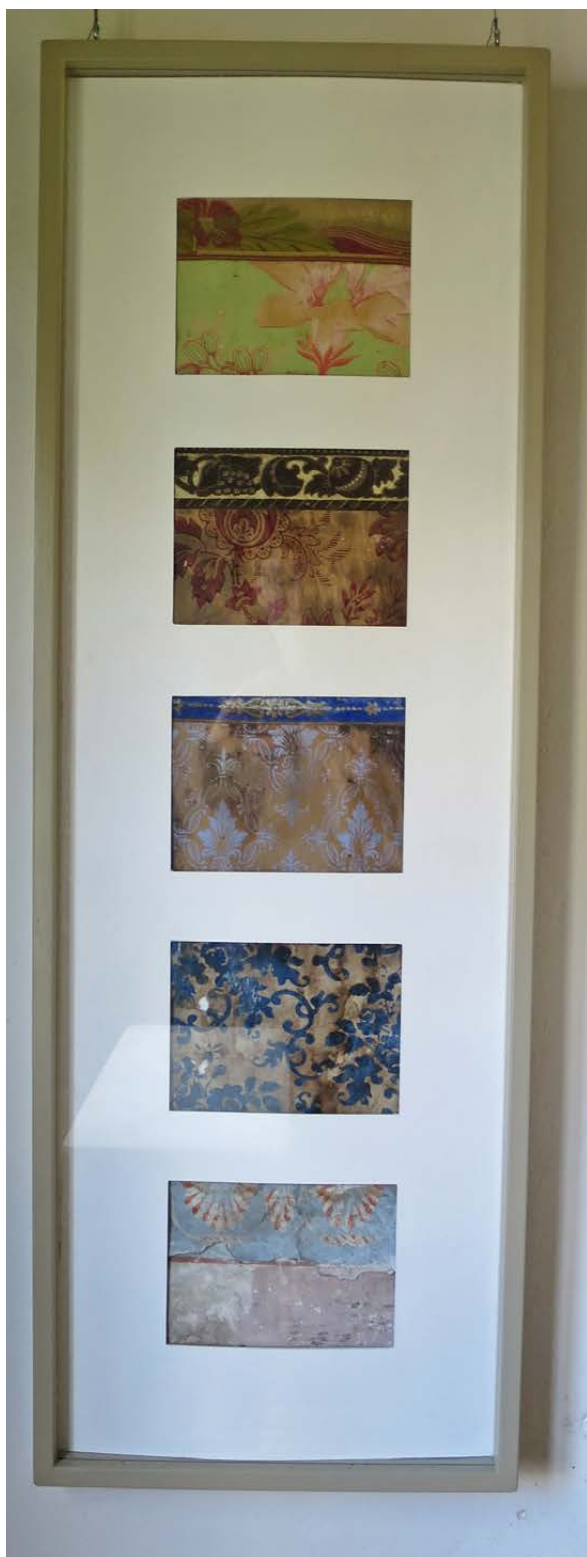
På samma sätt som i rum 4 har prover av de olika färg- och tapetskikt som tillvaratagits från rum 10 monterats i en inglasad ram. Det nyaste tapetskiktet, från omkring år 1900, visas överst.

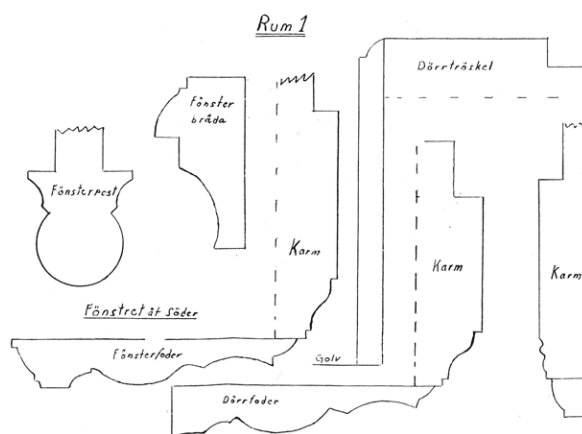
Utsnitt av uppmättningsritning utförd av snickaren Rune Svensson 1999. Profiler från ”Barockrummet”, rum 1.

I samband med 1990-talets renoveringsarbeten i Fröreda Storegård dokumenterade snickaren Rune Svensson profiler på fönsterposter, fönsterfoder, fönsterbrädor och dörrfoder, samt vissa taklister och takbjälkar. Svenssons uppmättningsritningar är daterade i maj 1998 och ingår som bilagor i Lotte Furst rapport från 1999. Furst menar att många dörr- och fönsterfoder har profiler som hör till barocken, men att det också finns exempel på övergångsvarianter mellan barock och rokokoko. Vad gäller dörrbladen konstaterar hon att samtliga är av 1600- och tidig 1700-talsmodell. ”Både fyrfylld dörrar med utanpåliggande speglar och typiska rokokodörrar med halv- och helfranska fyllningar finns representerade här.” Det framgår dock inte av rapportens fotografier och illustrationer vilka profiler och dörrblad som hör till barocken respektive rokokon. Läsaren förutsätts ha tillräckliga konsthistoriska bakgrundskunskaper för att kunna skilja de olika profilerna och dörrmodellerna från varandra.

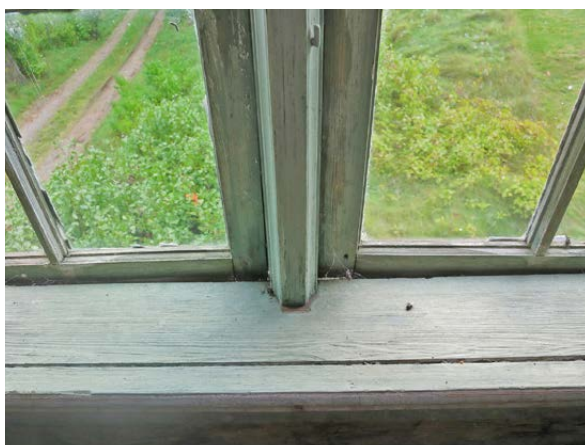
Fönsterpost i "Barockrummet", rum 1. Fönsterposten har störst likhet med typer som daterats till 1700-talets förra hälft. Samma profilering återkommer på flera andra fönster i huset, bland annat i det "Gustavianska rummet", rum 4.

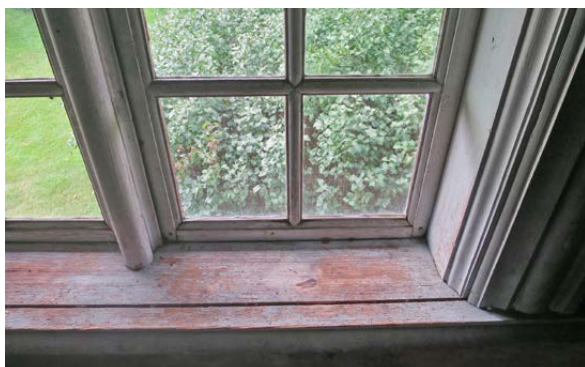
Fönsterpost i "Barockrummet", rum 1. Den runda fönsterposten överensstämmer med en typ som daterats till 1741. Samma profilering återkommer på flera andra fönster i huset, bland annat i "Rokokorummet", rum 2.

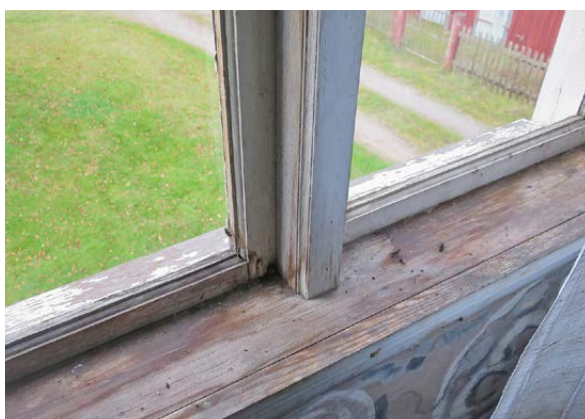
Fönsterpost i "Rosa rummet", rum 7. Profilen är ungefär samma som hos fönsterposten i "Salen", vilken i sin tur i första hand liknar typer från omkring 1780–1800.

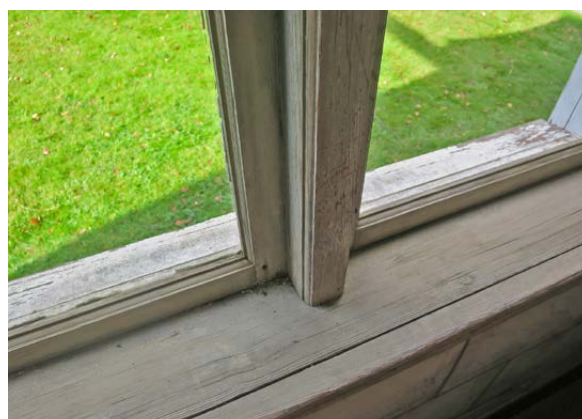
Fönsterpost i "Salen", rum 10. Profilen har störst likheter med typer som daterats till en period omkring 1780–1800.

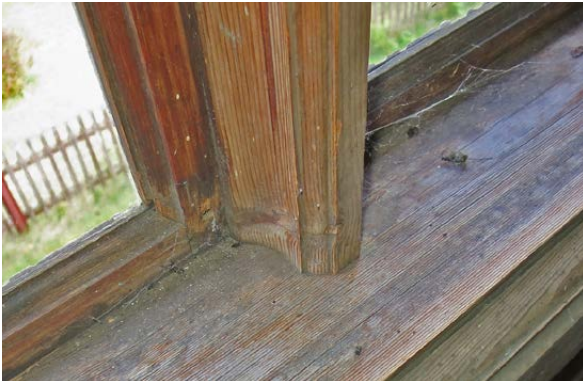
Fönsterpost i det lilla förrådet intill "Rosa rummet", rum 7. Samma sorts post finns även i trapphuset, rum 9, på samma våningsplan. På samma sätt som de snarlika fönsterposterna i bland annat "Barockrummet" och "Rokokorummet" har profilen störst likhet med typer som daterats till 1700-talets förra hälft. Det finns dock exempel på poster med ungefär samma profil från 1770-talet.

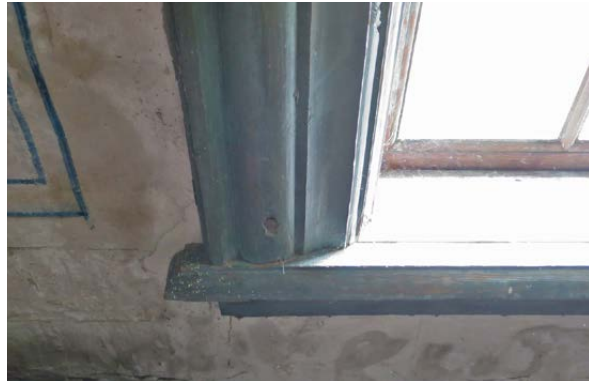
Fönsterfoder i "Rokokorummet". Rummets dörrfoder har samma profil.

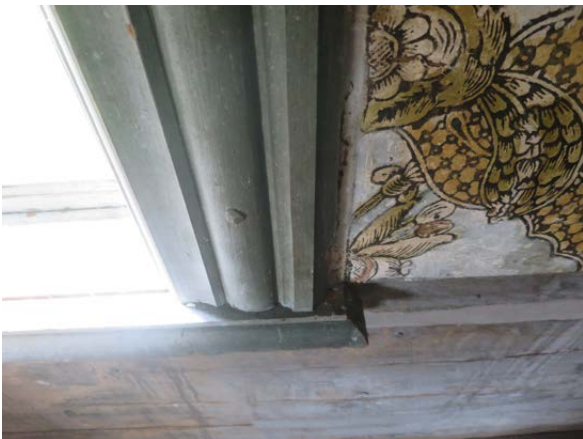
Fönsterfoder i "Barockrummet". Profilen har störst likheter med typer som daterats till första hälften av 1700-talet. Samma profilerings återkommer på många andra ställen i huset, bland annat i "Rokokorummet".

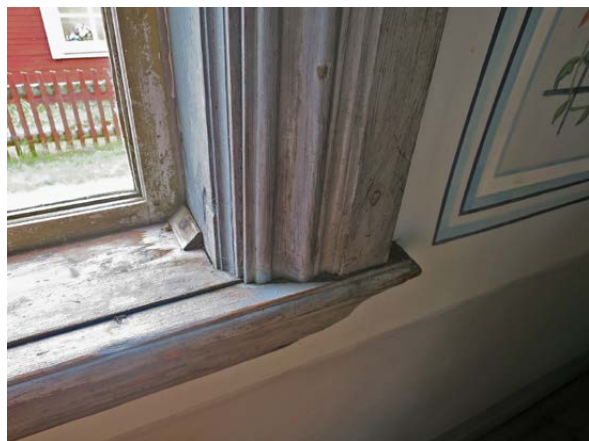
Fönsterfoder i "Gustavianska rummet". Profilen har störst likheter med typer som daterats till perioden 1770-1780. Modellen karaktäriseras som gustaviansk.

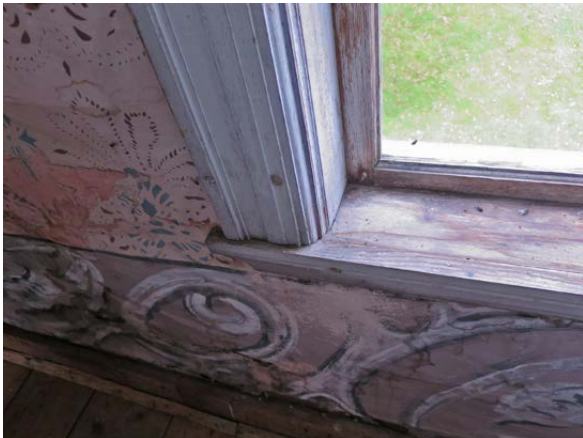
Fönsterfoder i "Rosa rummet", rum 7. Den relativt platta profilen har störst likheter med typer som brukar dateras till decennierna omkring sekelskiftet 1800. Modellen karakteriseras som gustaviansk. Samma profilering återkommer bland annat i "Salen", rum 10.

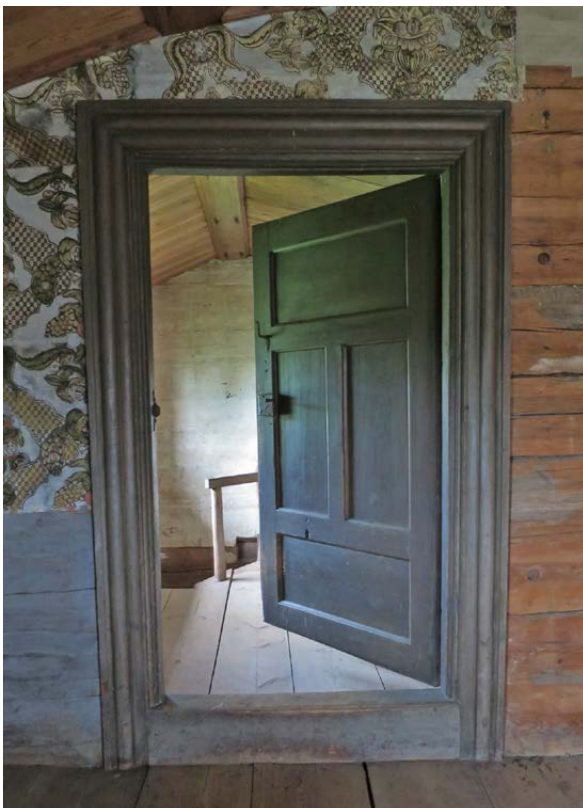
Dörr till "Barockrummet", rum 1. Dörren till det intilliggande "Rokokorummet", rum 2, har exakt samma utförande. Dörrarna är så kallade fyrfyllningsdörrar med utanpåliggande fyllning. Typen etablerades under 1600-talet och fortsatte tillverkas under hela 1700-talet, på sina håll ända fram till 1800-talets början.

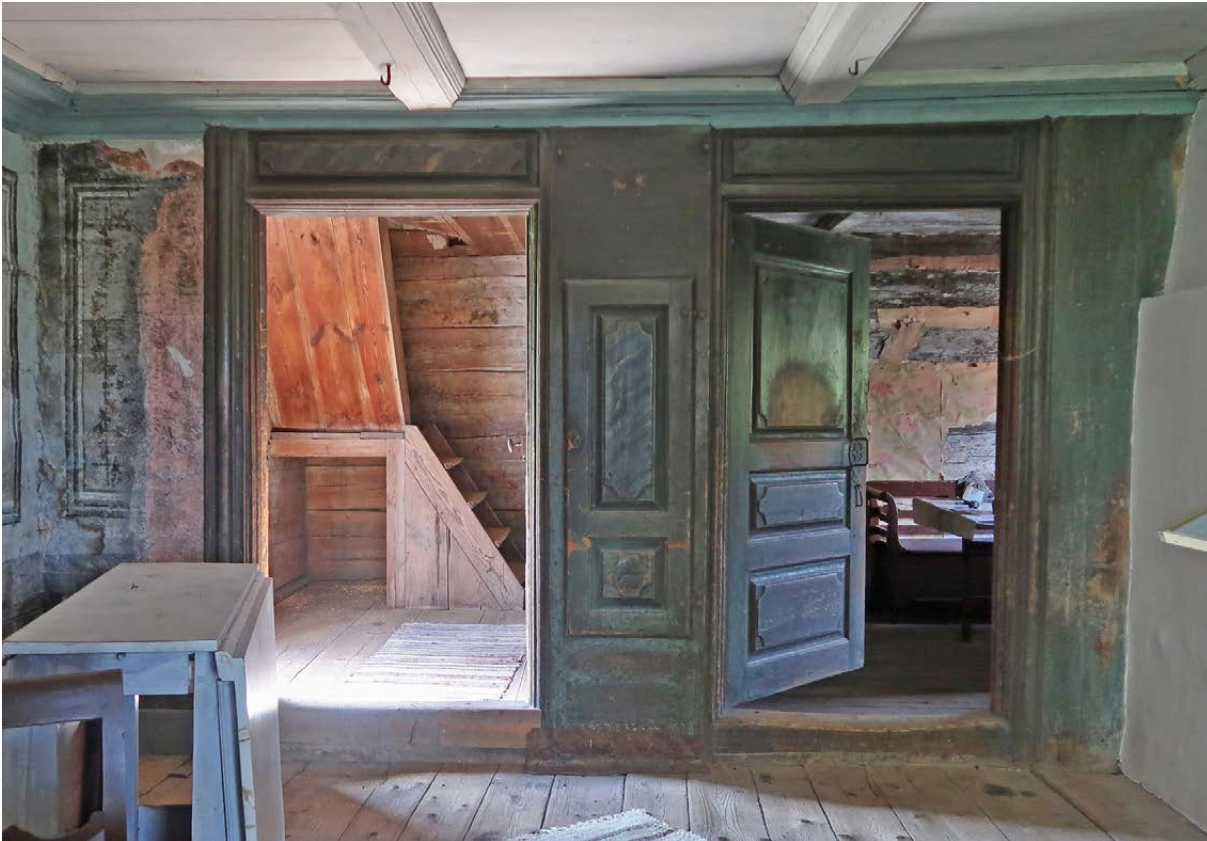
Fotografi av dörrarna från "Gustavianska rummet", rum 4, mot farstun och köket, rum 6 respektive 5. Dörrbladens indelning med tre olika stora spegelfält överensstämmer helt med en typ som i boken "Hjälpreda vid kulturhistorisk byggnadsinventering" beskrivs som den typiska rokokodörren. Mötet mellan ramverk och fyllningsspegel har dock ett enklare utförande än de halv- eller helfranska typer som redovisas i boken. Här har dörrarna en kälad ram med liksidiga fyllningar, jämför med figurerna på sidan 60.

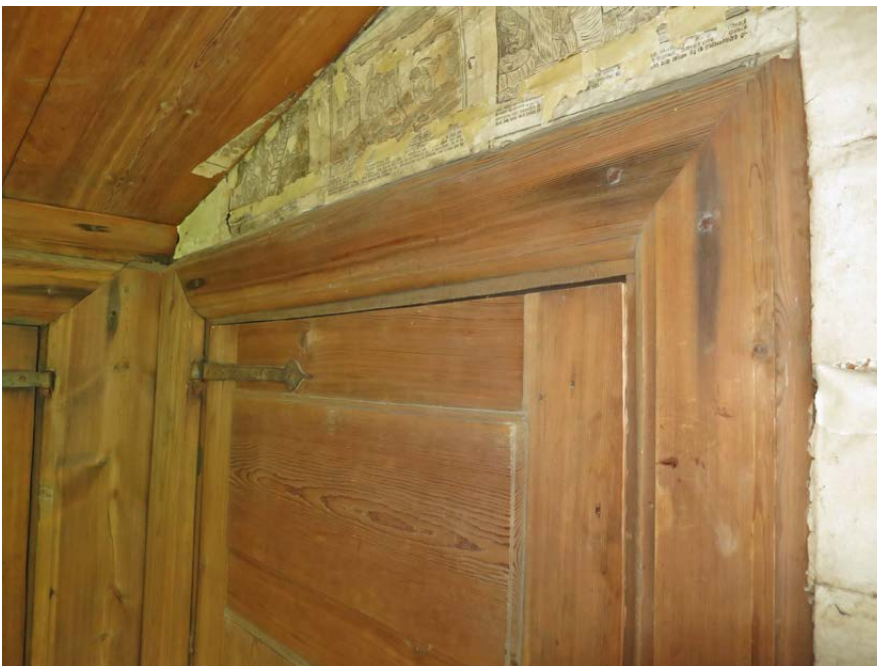
Närbild av dörren till "Barockrummet", rum 1. Här syns att fyllningen är utanpåliggande.

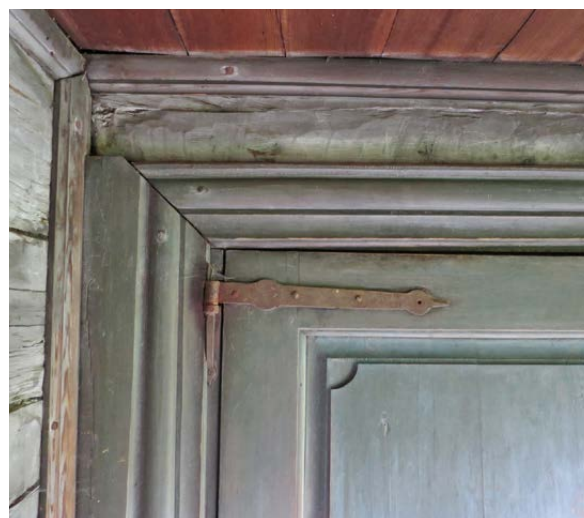
Närbild av dörrens gångjärn. Fotografi från farstun. Gångjärnet har samma utförande som hos de flesta av dörarna till gårdens bodar. Modellen förknippas främst med 1600-talet, men tycks alltså ha fortsatt användas under hela 1700-talet.

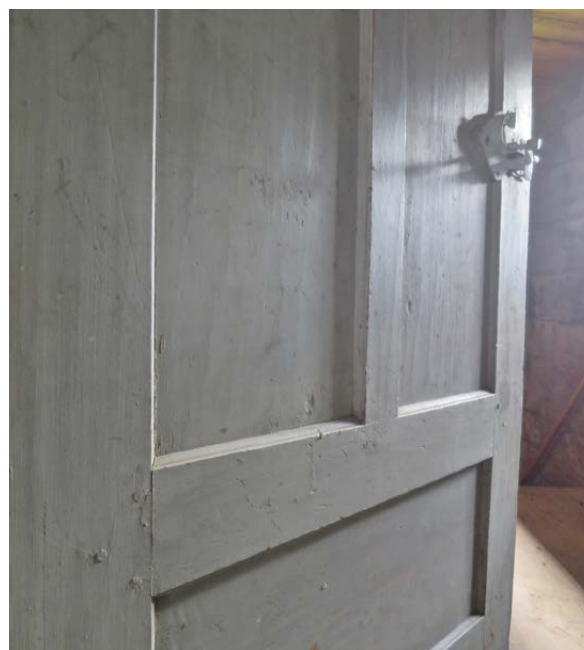
I släpljus framträder de handhyvlade ytorna tydligt.

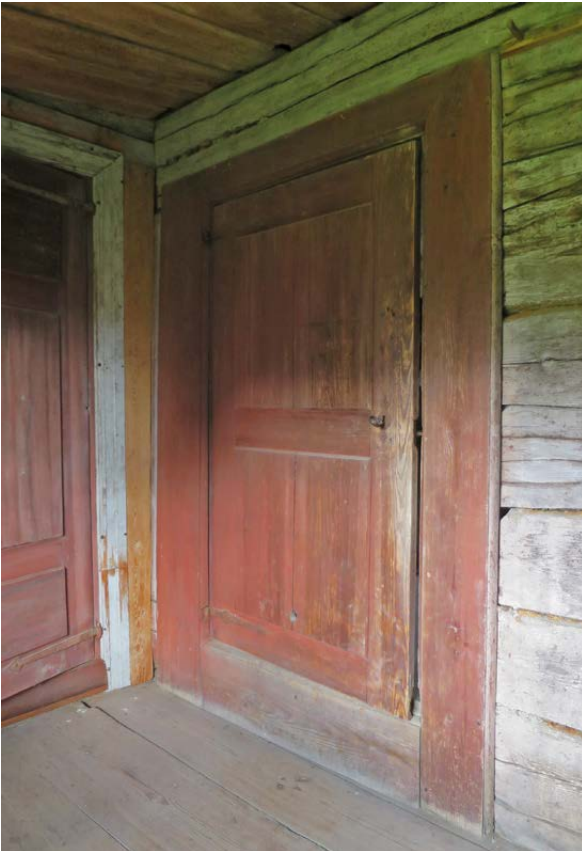
Dörren mellan trapphuset (rum 9) och kammaren (rum 8) på övervåningen i byggnad 7 fotograferad från trapphuset. Kammarens dörr är konstruerad på samma sätt som den intilliggande dörren mot "Rosa rummet", men är bara indelad i två spegelfält.

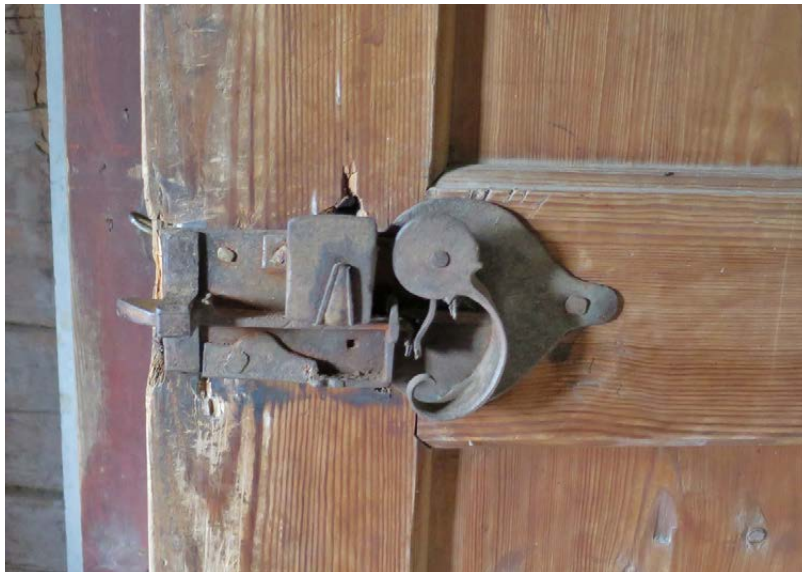
Kammarens dörr är försedd med ett så kallat smäljelås. Låstypen var vanlig under 1700-talet och 1800-talets första hälft.

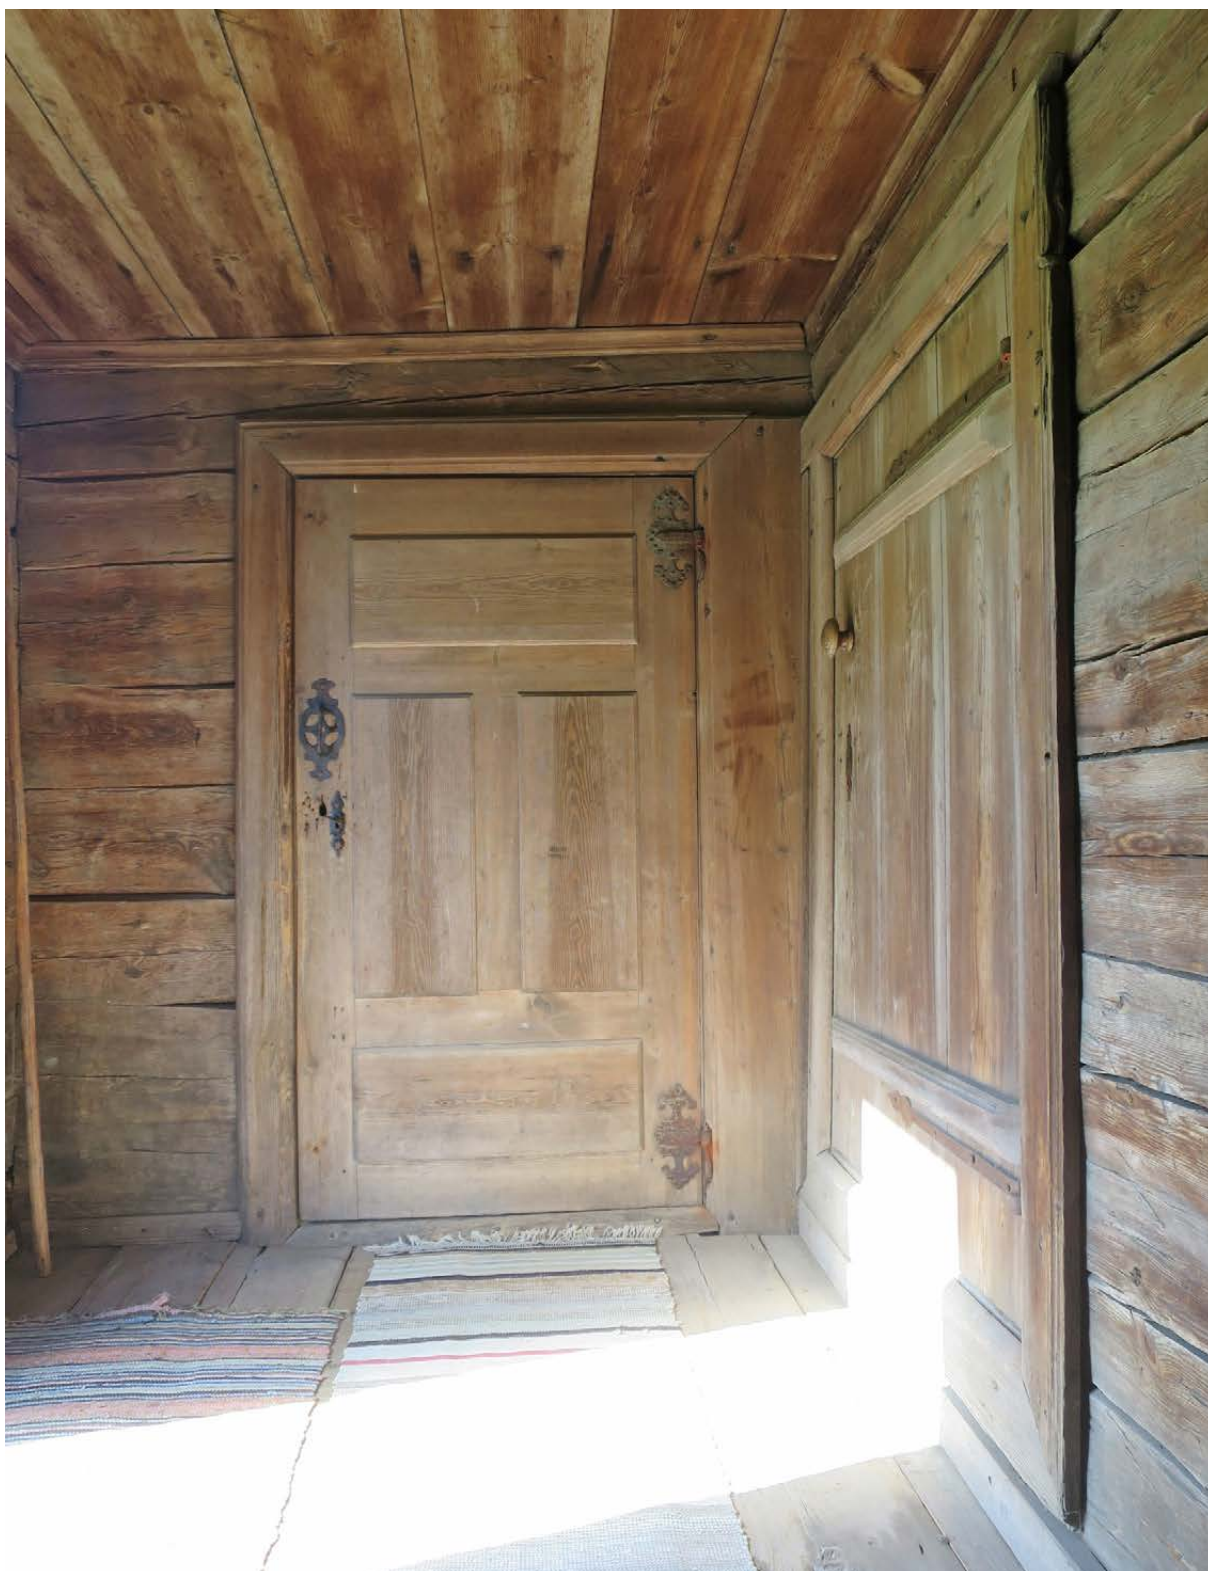
Fotografi från farstun (rum 12) mot salen (rum 10). Salsdörrens sida mot farstun har utanpåliggande speglar. Dörrens gångjärn är ålderdomliga. Typen förekommer vanligen under 1600-talets senare hälft och 1700-talet. Till vänster i bild syns dörren mot köket (rum 11). Den är liksom gårdens boddörrar byggd som en traditionell bräddörr.
