# Fröreda Storegård

Dendrokronologisk provtagning  
och byggnadsantikvarisk undersökning

Fröreda 7:3, Järeda socken, Hultsfreds kommun, Kalmar län, Småland

Byggnadsantikvarisk rapport 2020-2022

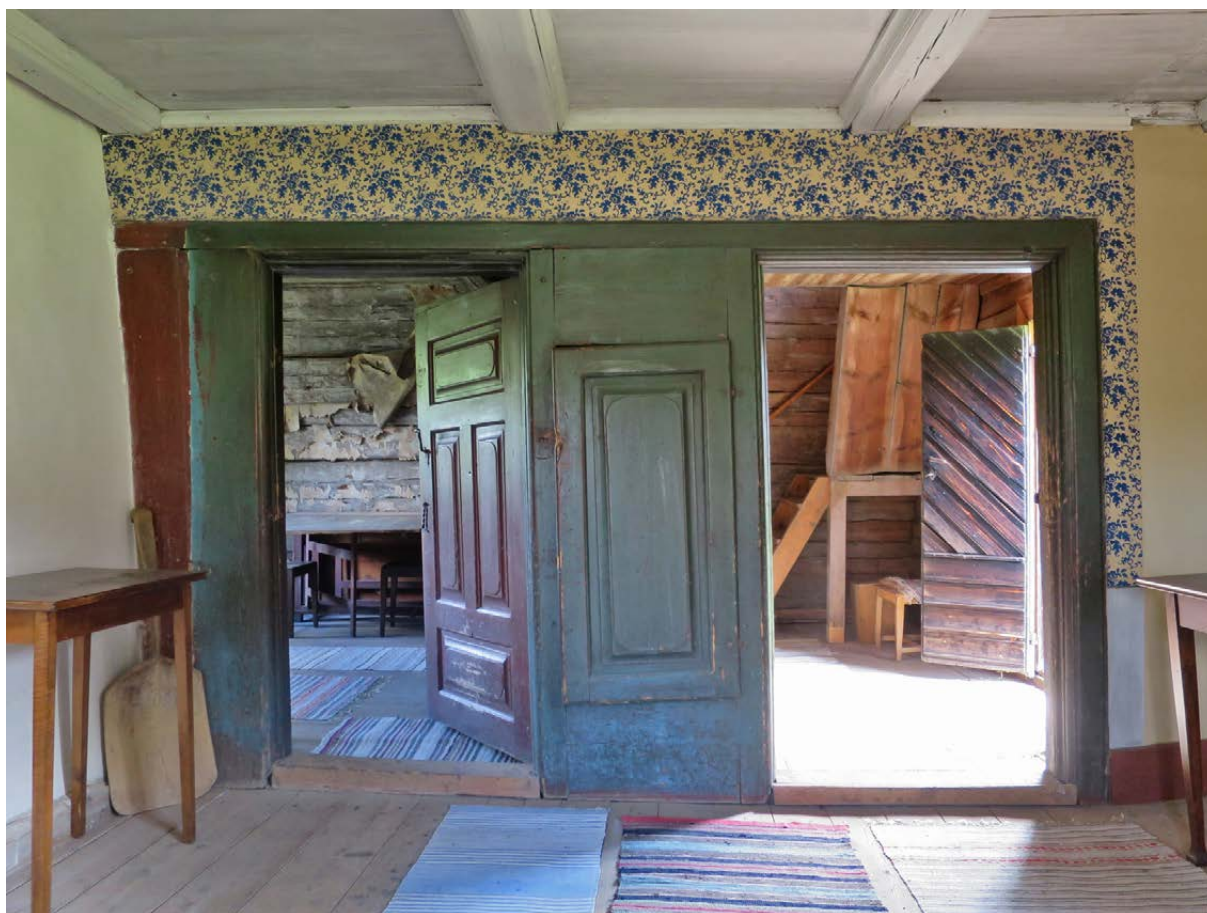
Dörröppningar mot kök (rum 11) och farstu (rum 12) fotograferade från salen (rum 10) i byggnad 7. Dörrbladen är liksom "Barockrummets" och "Rokokorummets" dörrar så kallade fyrfyllningsdörrar med utanpåliggande speglar. Här har dörrbladens sida mot det finare rummet dock ett mer bearbetat utförande på spegelfälten. Spegelarnas profiler har stora likheter med dörrarna till "Gustavianska rummet", men dessa har alltså inte utanpåliggande fyllningar utan kälad ram med liksidiga fyllningar.

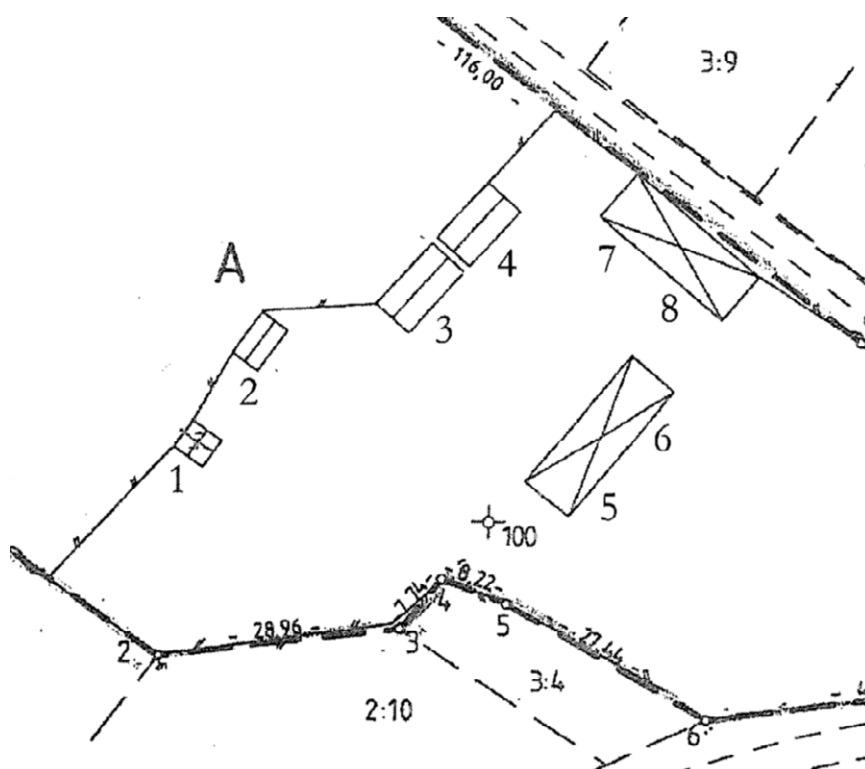
**Byggnadsår**

1. 1761.
2. 1794.
3. Bottenvåning 1670-1680-tal.  
Övervåning och källare 1760-1770-tal.
4. 1767.
5. Botten- och övervåning 1804. Gavelrösten och tak 1884.
6. Botten- och övervåning 1804. Gavelrösten och tak 1884.
7. Omkr. 1790. Påbörjad 1791.
8. Omkr. 1790. Påbörjad 1786.

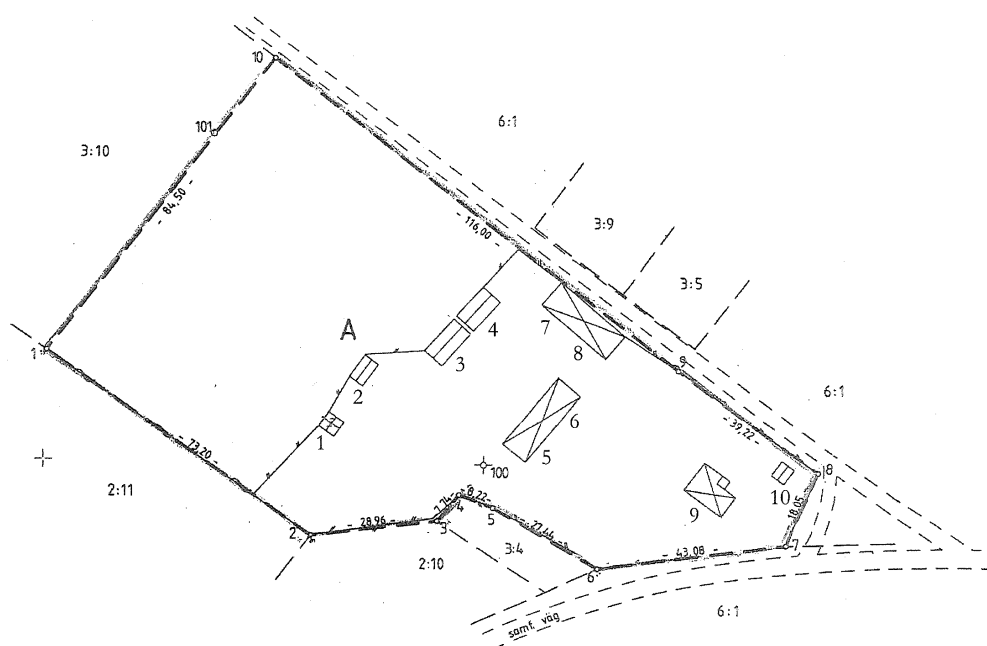
*Situationsplan över bebyggelsen vid Fröreda storegård med husnummer.*

1. Bod
2. Bod
3. Loftbod
4. Loftbod
5. Bostadshus
6. Bostadshus
7. Bostadshus
8. Bostadshus
9. Undantagsstuga
10. Bod

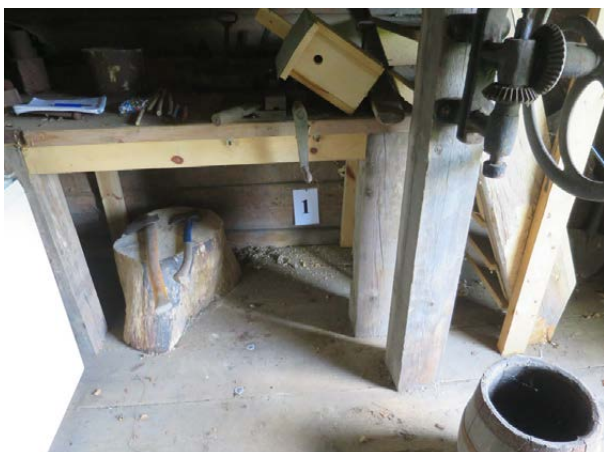
Prov 1 Yttervägg mot nordväst.

Prov nr:	Plats:		Beskrivning:	
1	Yttervägg, nordväst, vån 1	4 delar	Vankant	Tall
2	Yttervägg, sydväst, vån 1	2 delar	Vankant saknas	Tall
3	Yttervägg, sydväst, vån 2	2 delar	Vankant	Tall
4	Sidoås	5 delar	Vankant	Tall

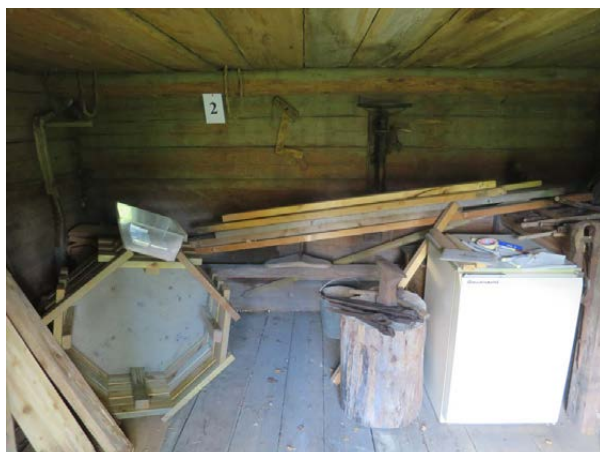
Prov 2 Yttervägg mot sydväst.

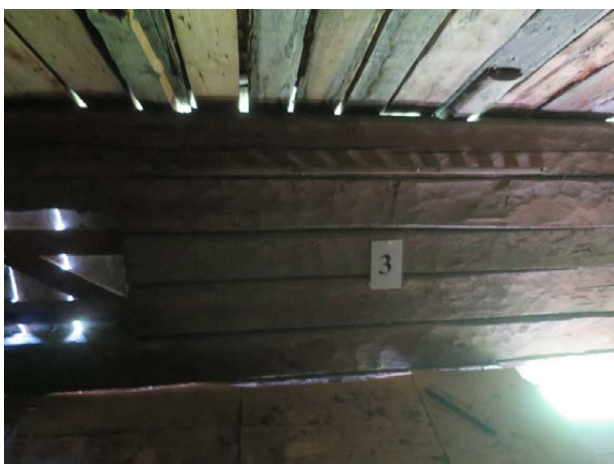
Prov 3 Yttervägg mot sydväst.

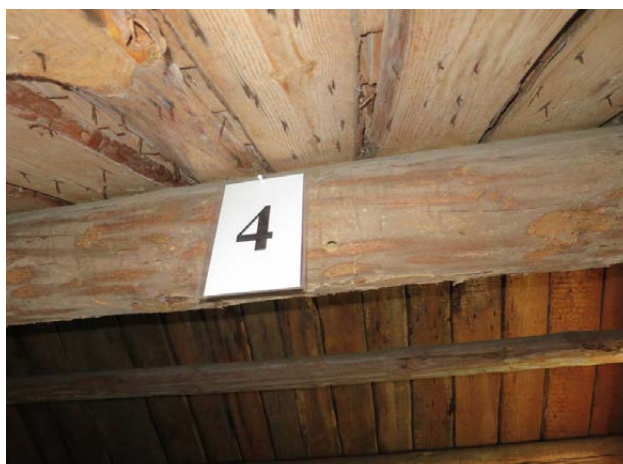
Prov 4 Sidoås.

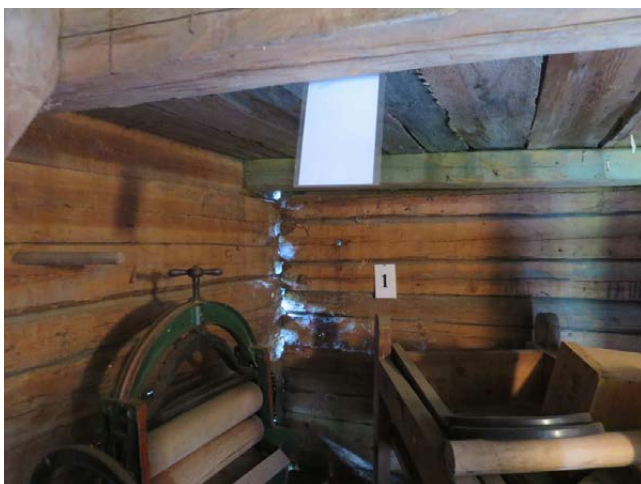
*Prov 1 yttervägg mot väster.*

Prov nr:	Plats:		Beskrivning:	
1	Yttervägg, väster, vån 1	flera delar	Vankant skadad	Tall
2	Balk, golvbjälklag, vån 2	3 delar	Vankant	Tall
3	Yttervägg, öster, balk i överhäng	5 delar	Vankant	Tall
4	Sidoås	4 delar	Vankant	Tall

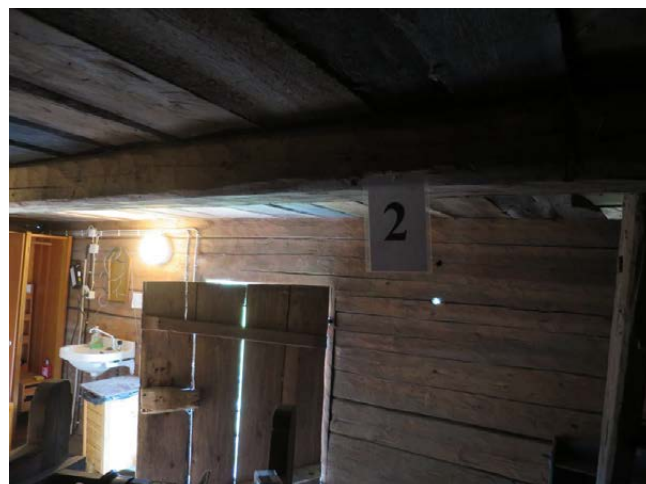
*Prov 2 Balk mellanbjälklag.*

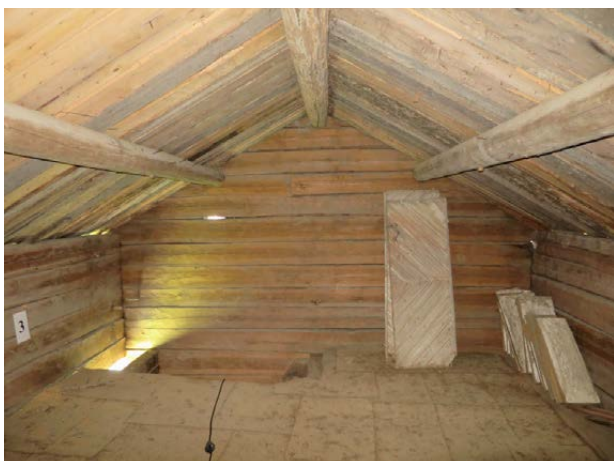
Prov 3 Yttervägg mot öster.

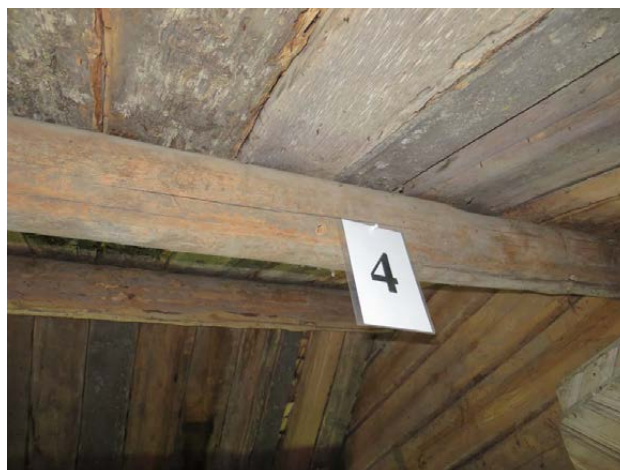
Prov 4 Sidoås.

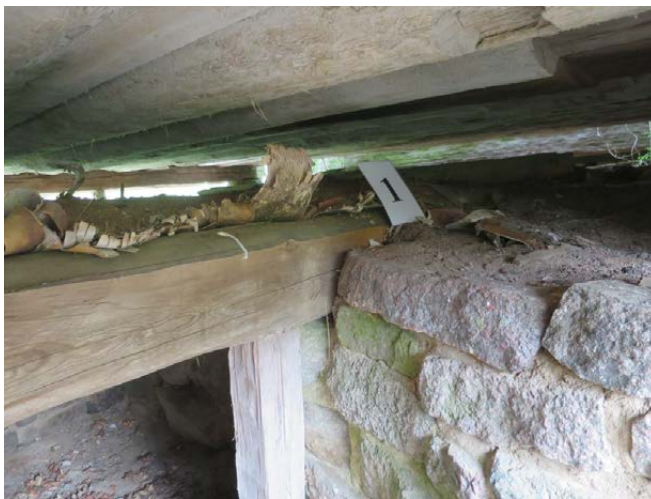
*Prov 1 Balk i källare.*

Prov nr:	Plats:		Beskrivning:	
1	Balk, källare	flera delar	Söndersmulad vankant, ev modernt virke	Tall
2	Balk, källare	2 delar (förutom vankant)	Söndersmulad vankant, ev modernt virke	Tall
3	Balk, bodens trossbotten	flera delar	Vankant, provet söndersmulat in mot kärnan	Tall
4	Bottensyll	6 delar	Vankant, flera delar	Tall
5	Kluven golvstock	2 delar	Vankant?	Tall
6	Balk, golvbjälklag, vån 2	3 del	Vankant?	Tall
7	Mellänvägg, vån 1	3 delar	Vankant?	Tall
8	Vägg mot loft	1 del	Vankant	Tall
9	Loftgångens sarg, 2:a timret nerifrån	5-6 delar	Vankant	Tall

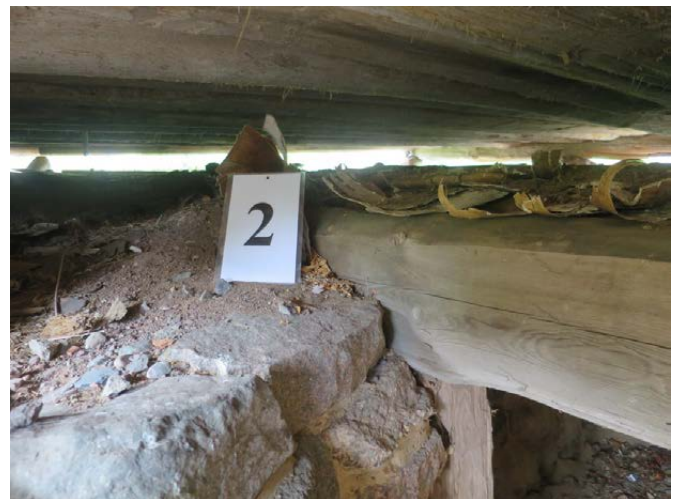
*Prov 2 Balk källare.*

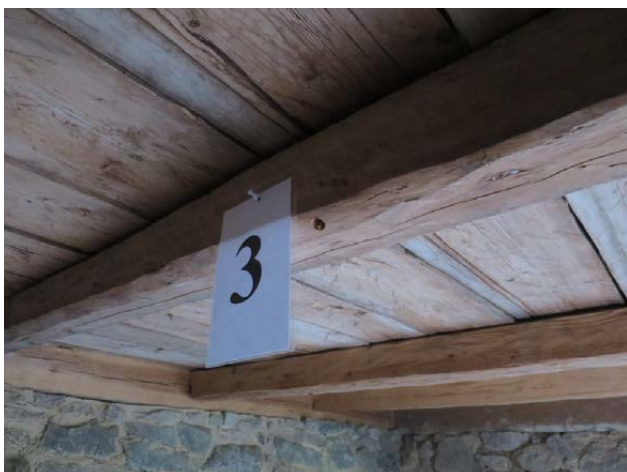
*Prov 3 Balk i bodens trossbotten.*

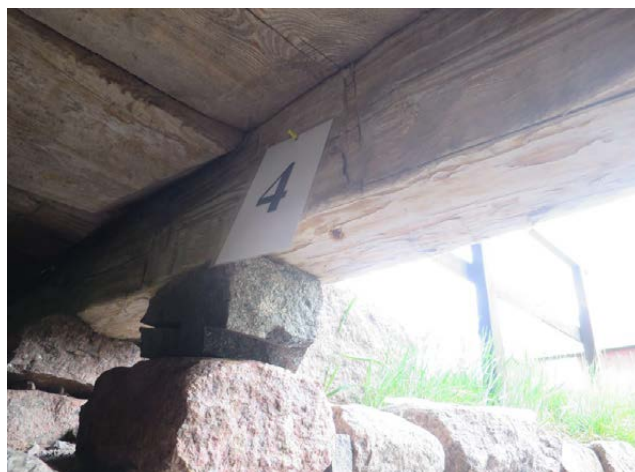
*Prov 4 Bottensyll.*

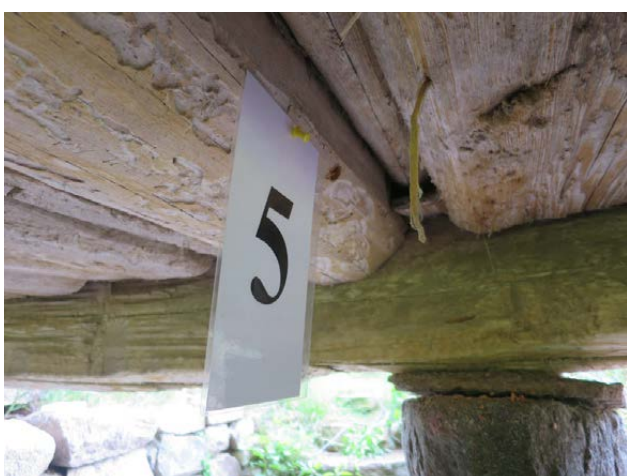
*Prov 5 Klugen golvstock.*

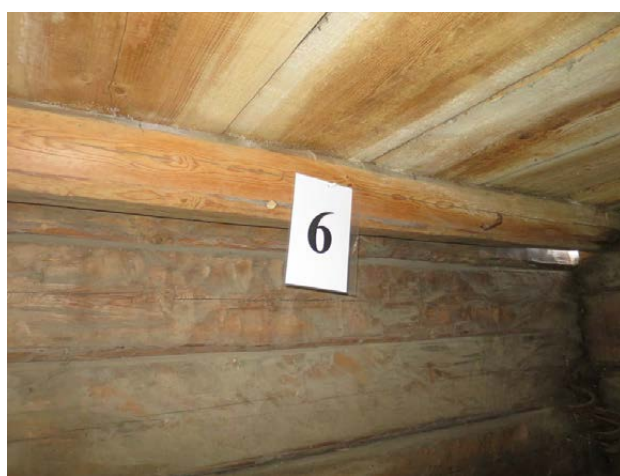
*Prov 6 Balk, golvbjälklag, vån 2.*

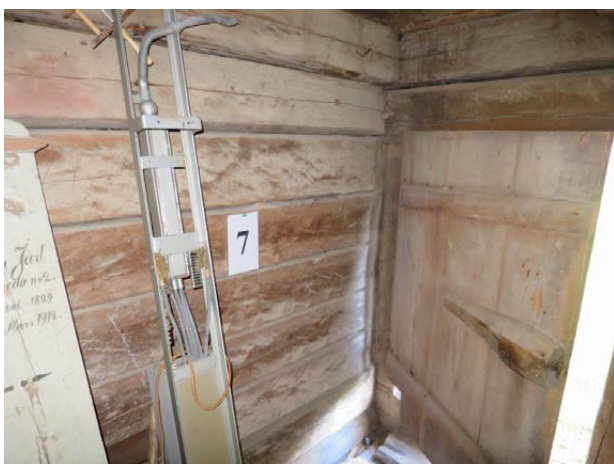
*Prov 7 Mellanvägg vån 1.*

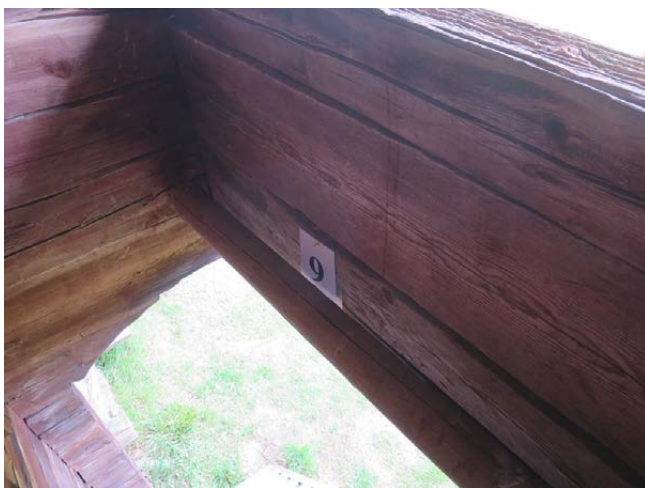
*Prov 9 Loftgång, sarg, 2:a timret nerifrån.*

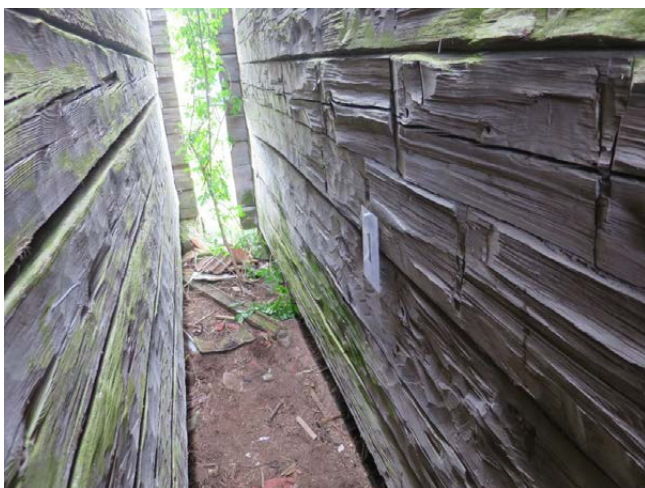
*Prov 1 Yttervägg mot sydväst*

Prov nr:	Plats:		Beskrivning:	
1	Yttervägg, sydväst, vån 1	flera delar	Vankant	Tall
2	Balk, golvbjälklag, vån 2	3 delar	Vankant	Tall
3	Yttervägg, nordväster, vån 1	3 delar	Vankant	Tall
4	Yttervägg, nordost, vån 2	3 delar	Vankant	Tall
5	Sidoås	3 delar	Vankant?	Tall

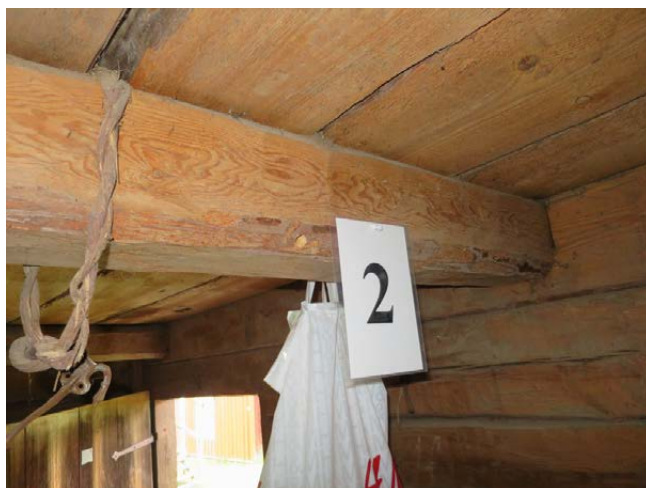
*Prov 2 Balk mellanbjälklag.*

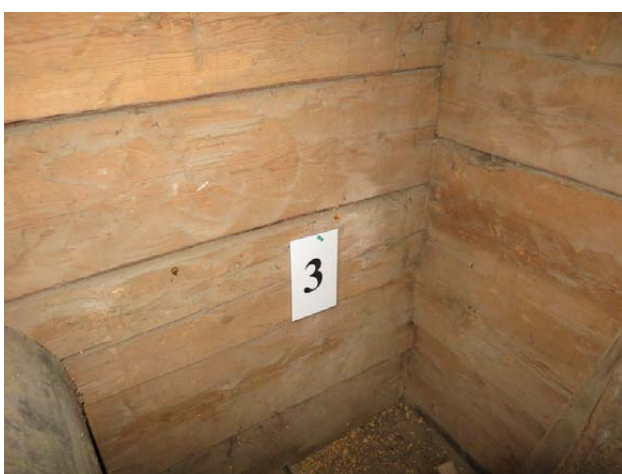
*Prov 3 Yttervägg mot sydväst*

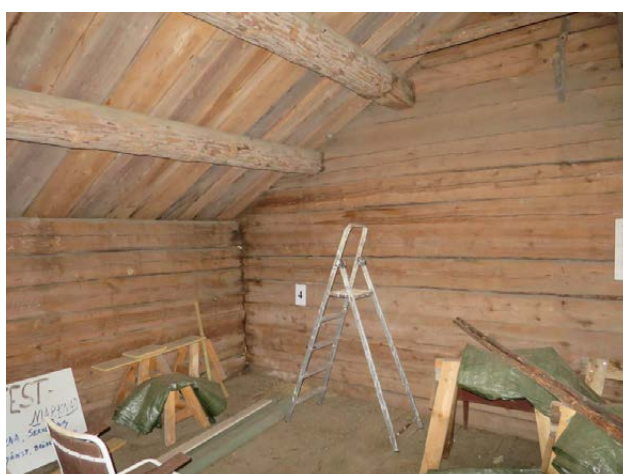
*Prov 4 Yttervägg mot nordost*

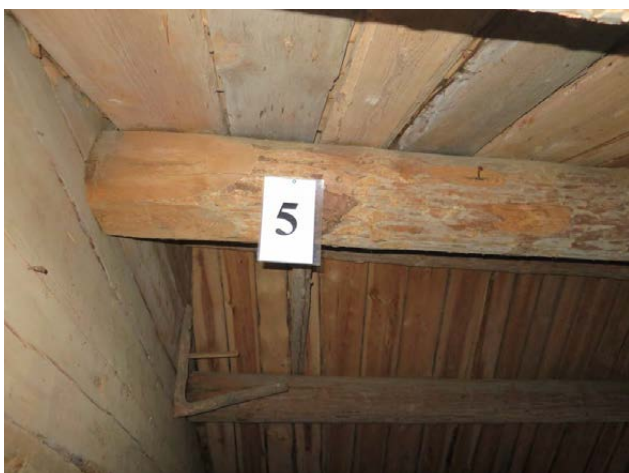
*Prov 5 Sidoås*

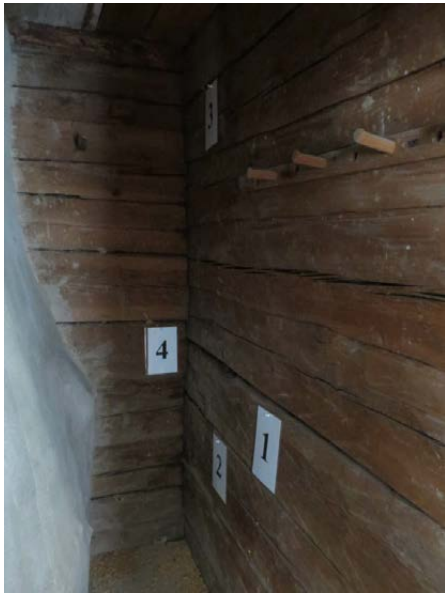
Prov 1-4. 1-3 från yttervägg i sydost och 4 i mellanvägg.

Prov nr:	Plats:		Beskrivning:	
1	Yttervägg, sydost, vån 2	2 delar	Vankant	Tall
2	Yttervägg, sydost, vån 2	flera delar	Vankant?	Tall
3	Yttervägg, sydost, vån 2	1 del	Vankant	Tall
4	Mellanvägg,	Flera delar	Söndersmulad vankant	Tall
5	Mellanvägg, vinden	1 del	Vankant	Tall
6	Mellanvägg, vinden, mot tvillingstuga	2 delar	Vankant, återanvänt virke	Tall
7	Mellanvägg, vinden, mot tvillingstuga	6 delar	Vankant? Nytt virke	Tall
8	Sidoås, vinden	1 del	Vankant?	Tall
9	Yttervägg, sydväst	4 delar	Vankant skadad. Nära provplatsen är årtalet 1884 inristat.	Tall
10	Yttervägg, nordväst, vån 1	6 delar	Vankant skadad	Tall
11	Yttervägg, nordost, vinden	3 delar	Vankant skadad	Tall
12	Mellanvägg	1 del	Vankant saknas	Tall
13	Balk, golvbjälklag, vinden	1 del	Vankant?	Tall
14	Sidoås, vinden	2 delar	Vankant?	Tall

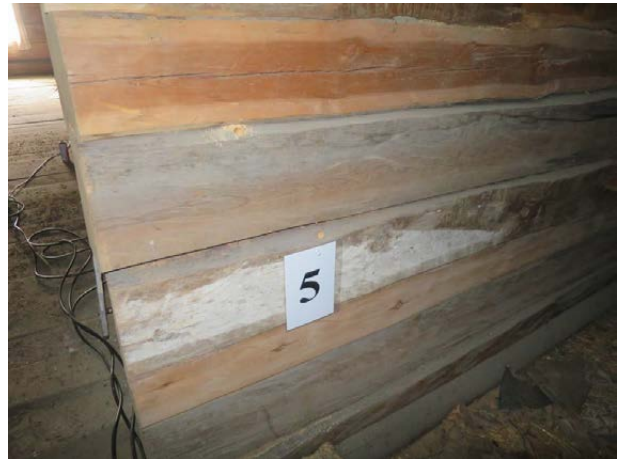
Prov 5 Mellanvägg, vinden.

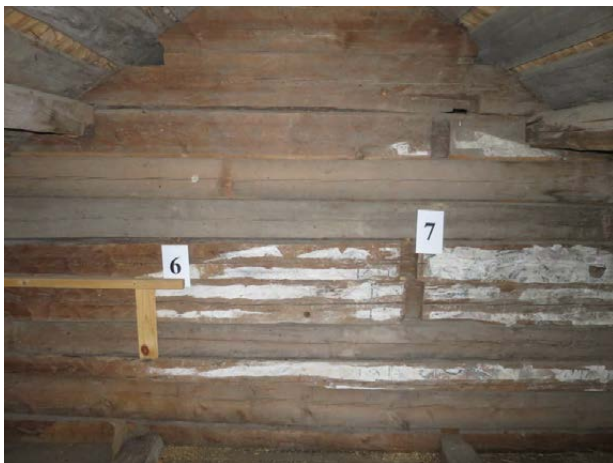
Prov 6-7 Mellanvägg. Prov 6 i återanvänt virke och prov 7 i vad som förefaller vara virke från husets byggnadstid.

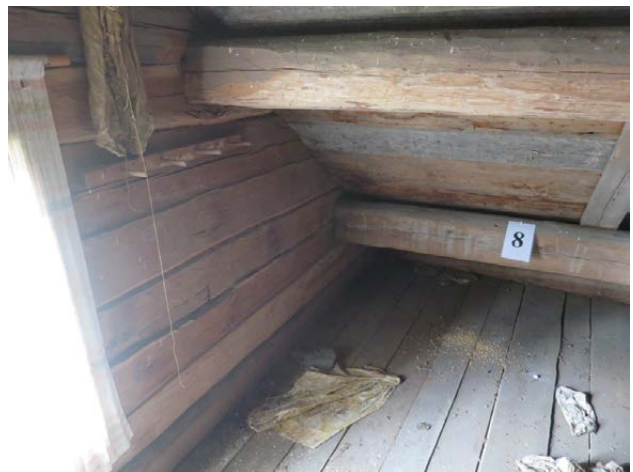
Prov 8 Sidoås.

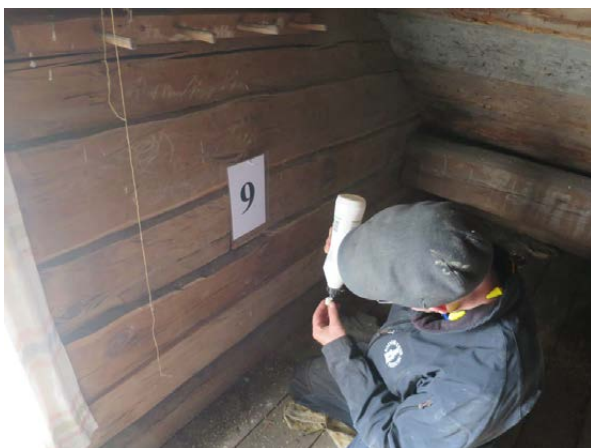
Prov 9 Yttervägg mot sydväst.

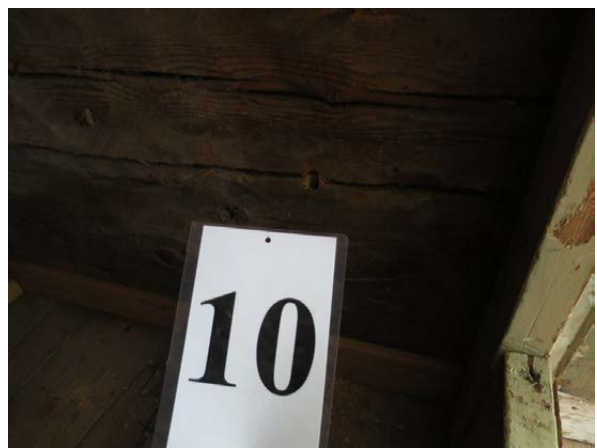
Prov 10 Yttervägg mot nordost.

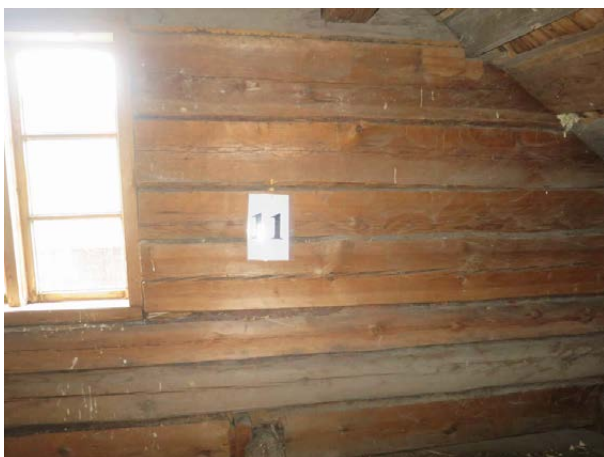
Prov 11 Yttervägg mot nordost.

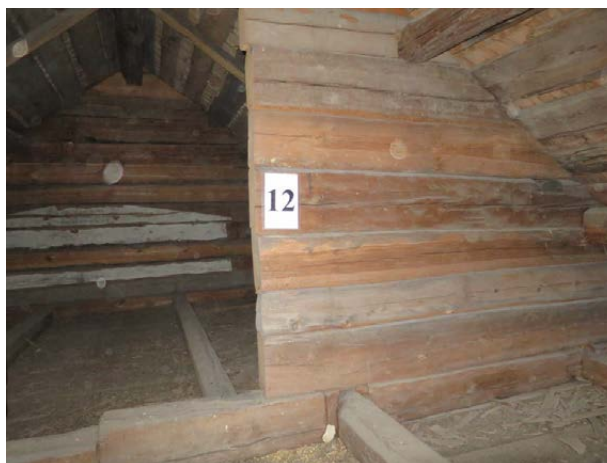
Prov 12 Mellanvägg mot nordväst.

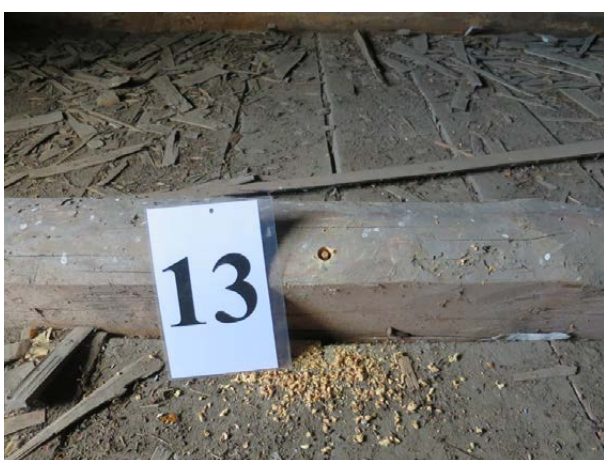
Prov 13 Golvbjälklag.

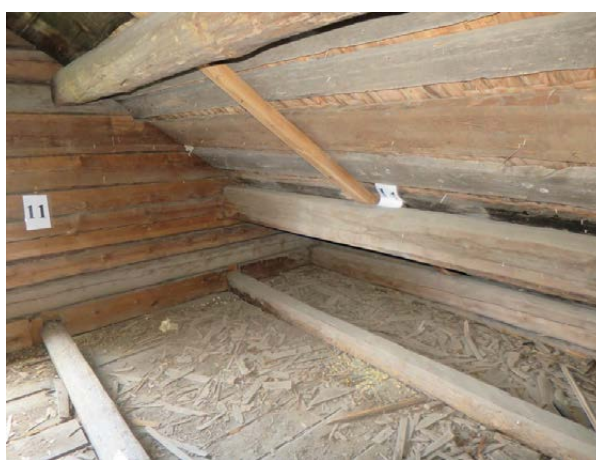
Prov 14, Sidoås.

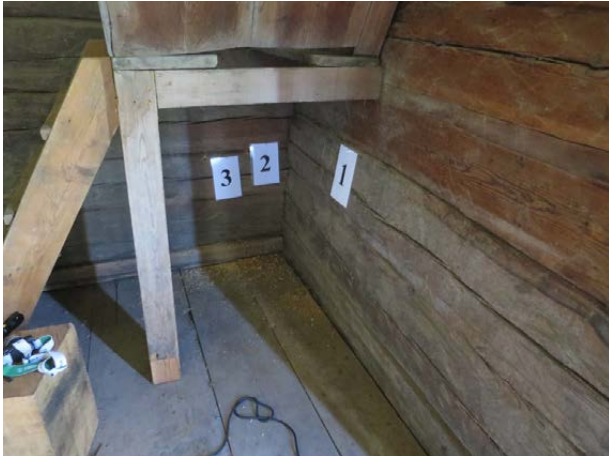
*Prov 1-3 tagna i farstu, under trappan till våning 2, i hus 7.*

Prov nr:	Plats:		Beskrivning:	
1	Yttervägg, sydväst, vån 1	flera delar	Vankant söndersmulad	Tall
2	Mellanvägg, sydost, vån 1	1 del	Vankant	Tall
3	Mellanvägg, sydost, vån 1	3-4 delar	Vankant?	Tall
4	Mellanvägg, sydost (köket), vån 1	3 delar	Vankant	Tall
5	Yttervägg, nordväst (köket), vån 1 (återanvänt)	1 del	Vankant	Tall
6	Yttervägg, nordväst, vån 2 (återanvänt)	2 delar	Vankant	Tall
7	Mellanvägg, nordost, vån 2	4 delar	Vankant	Tall

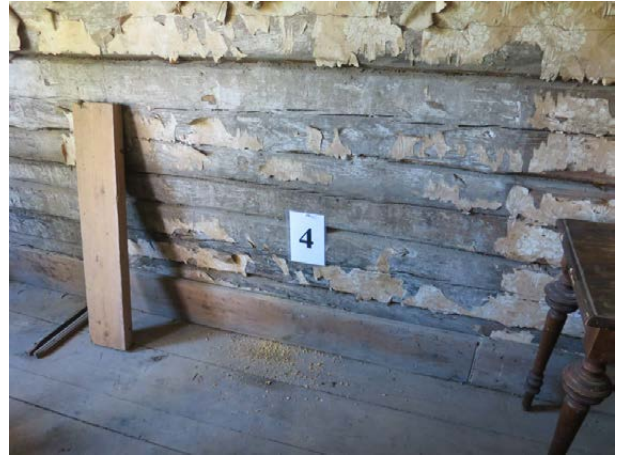
*Prov 4 Mellanvägg mot nordost, köket i hus 7.*

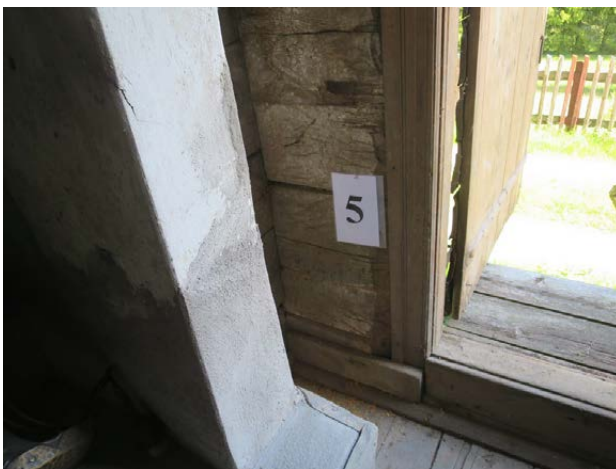
*Prov 5 Yttervägg mot nordväst.*

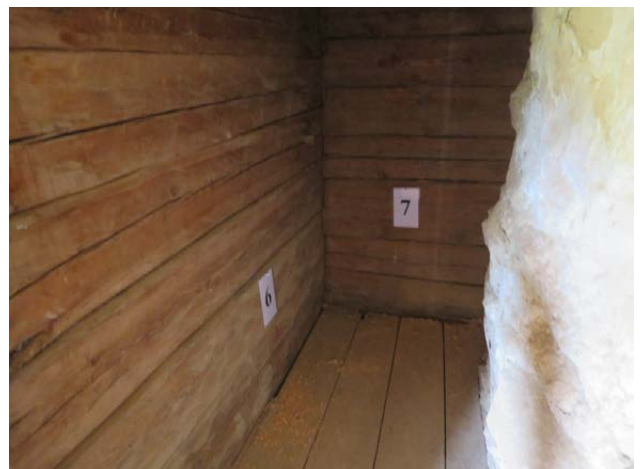
*Prov 6 Yttervägg mot nordväst och prov 7 mellanvägg i nordost.*

ket till prov 6, från en yttervägg på övervåningen i byggnad 7, har fått år 1790 som äldsta fällningsår. I rapporten från laboratoriet som utfört analysen menar man att virket till just detta prov ändå kan vara fällt något år tidigare, med förklaringen att *"...enstaka träd har splintmängder som avviker från det gängse antalet."* Samma reservation gör man dock inte för resultatet från prov 3, taget i en mellanvägg på bottenvåningen i byggnad 7. Prov 3 dateras till perioden 1791–1794.

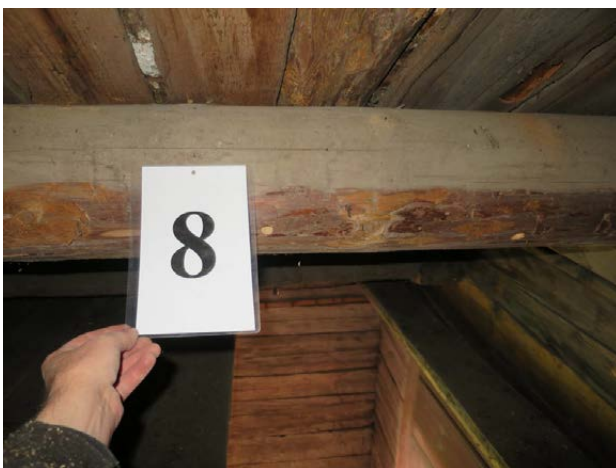
*Prov 8 Sidoås.*

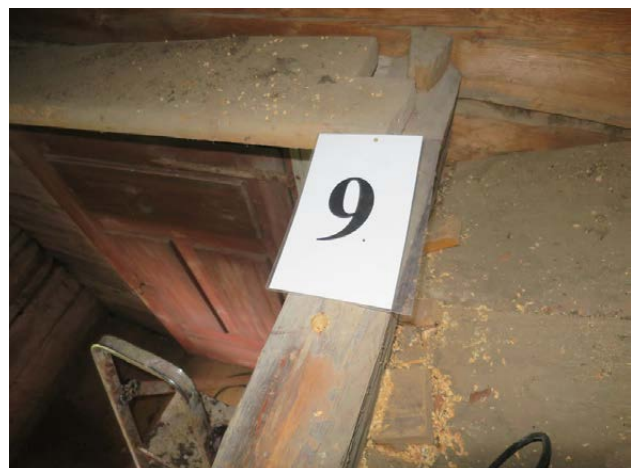
*Prov 9 Bjälklag mot vinden.*

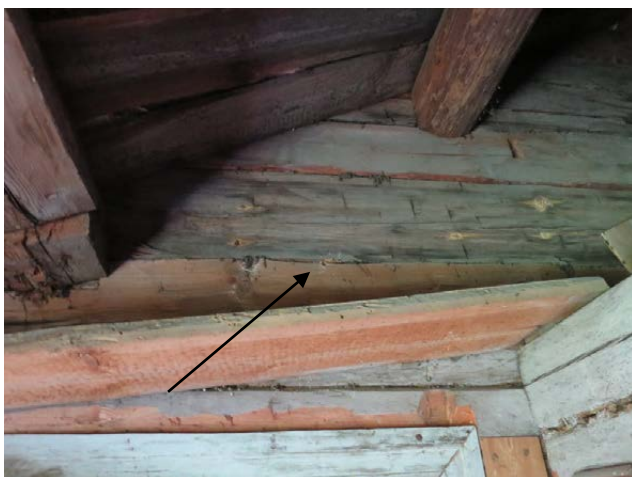
*Prov 10. Mellanvägg mot nordväst, pilen visar borrhålet.*

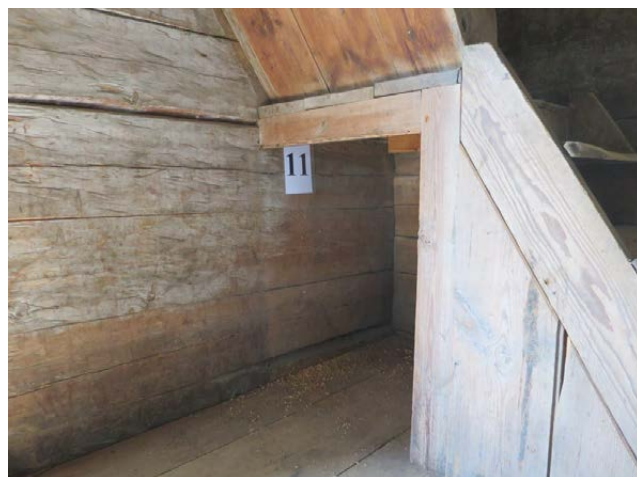
*Prov 11 Yttervägg mot sydväst.*

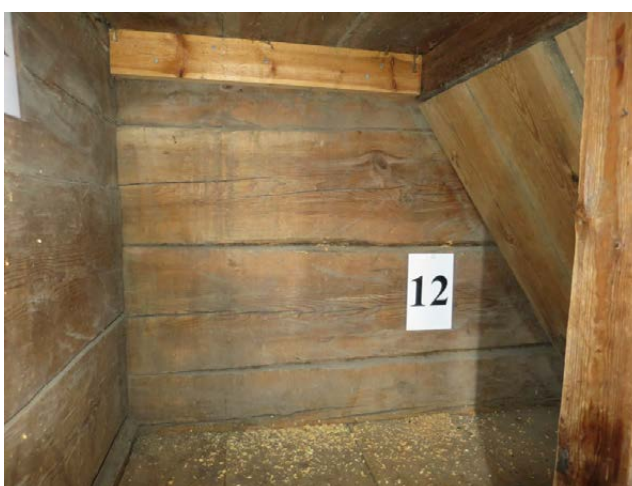
*Prov 12 Mellanvägg mot nordväst.*

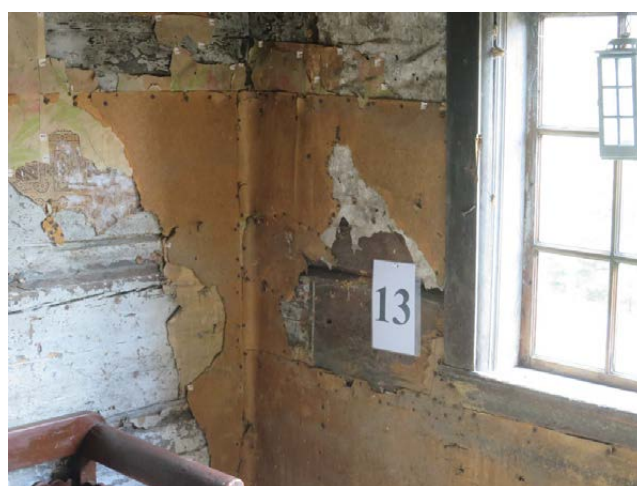
*Prov 13 Yttervägg mot nordväst.*

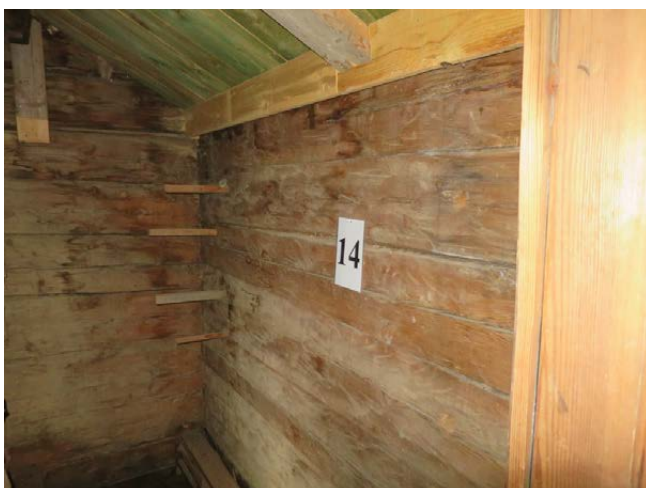
*Prov 14 Yttervägg mot nordväst.*

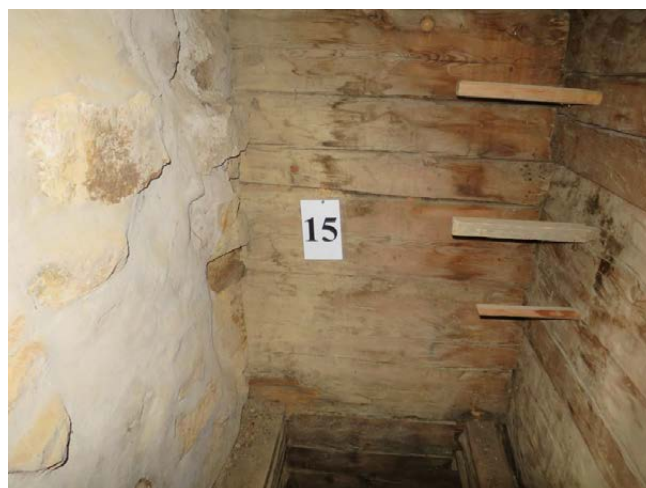
*Prov 15 Mellanvägg mot nordväst.*

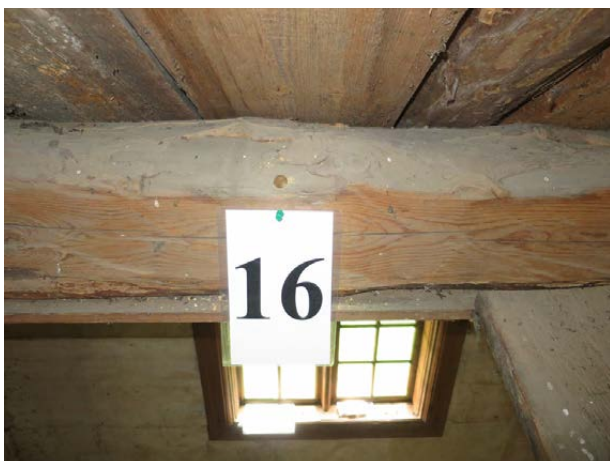
*Prov 16 Sidoås.*

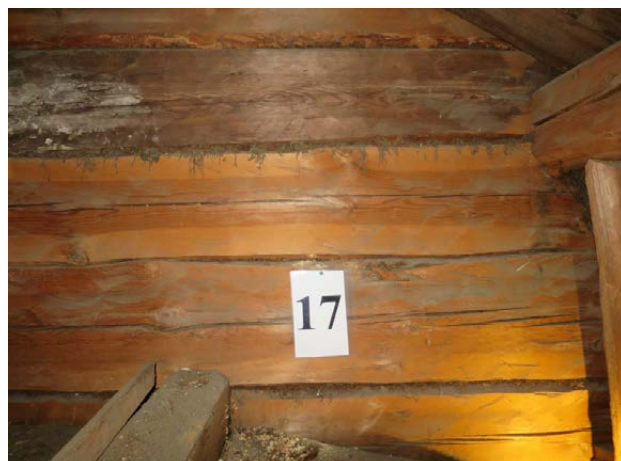
*Prov 17 Mellanvägg mot nordväst.*

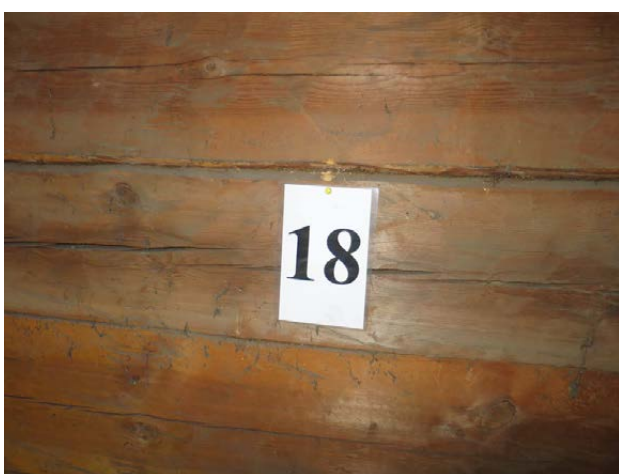
*Prov 18 Mellanvägg mot nordväst.*

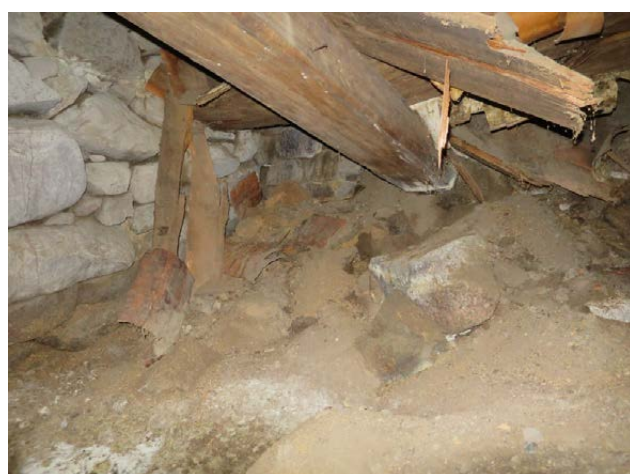
*Prov 19 och 20 sågades ut golvplankor ur det nedrasade golvbjälklag som man kan nå från källare under köksgolvet i hus 7.*

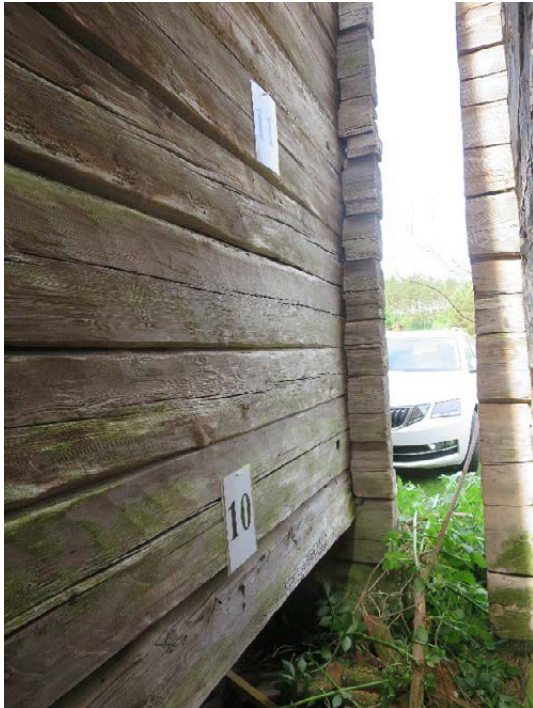
*Proverna 10 och 11 togs ur bodens vägg mot nordost, mot bod 4.*

Prov nr:	Plats:		Beskrivning:	
10	Yttervägg, nordost, vån 1	4 delar	Vankant	Tall
11	Yttervägg, nordost, vån 1	4 delar	Vankant	Tall
12	Golvbräda, nordost, vån 1	2 delar	Vankant	Tall
13	Golvbräda, nordost, vån 1 Samma som prov 12, kombinera för analys	2 delar	Vankant	Tall
14	Balk, källare Samma som prov 3 vid förra provtagningen	1 del	Vankant	Tall

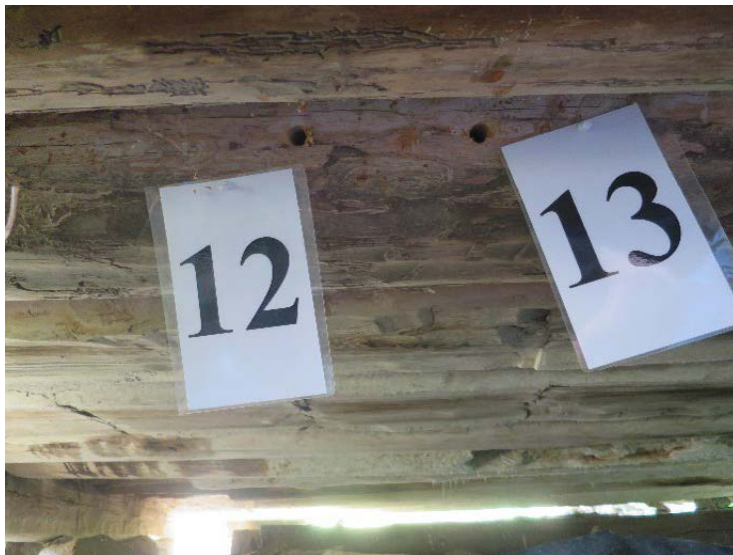
*Prov 12 och 13 togs ur samma golvbalk. Prov 12 misslyckades delvis och kompletteras därför av prov 13.*

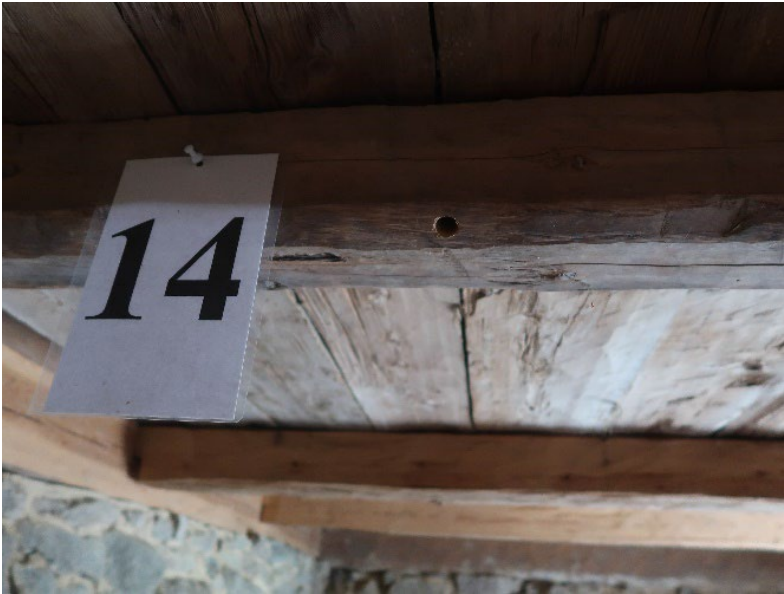
Prov 14 från valk i källaren

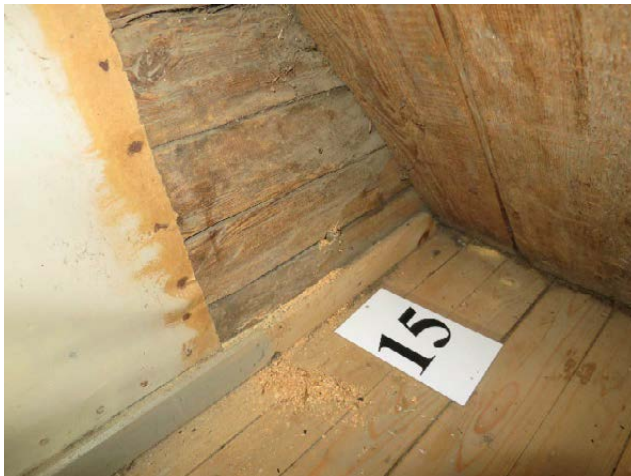
*Prov 15 taget i innervägg i skrub, under trappan, hus 5.*

Prov nr:	Plats:		Beskrivning:	
15	Innervägg, skrub, vån 1	3 delar	Vankant?	Tall
16	Yttervägg, vån 2 Samma timmer som Prov 3	2 delar	Vankant skadad	Tall
17	Mellänvägg, vinden	1 delar	Vankant	Tall
18	Yttervägg, nordost, vinden	3 delar	Vankant	Tall

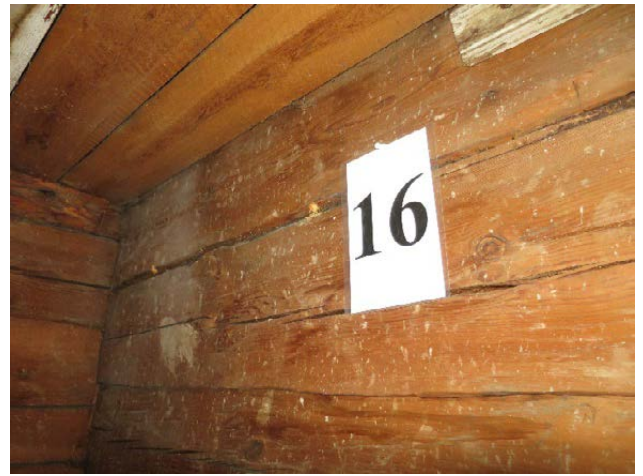
*Prov 16 skrub, våning 2 hus 5.*

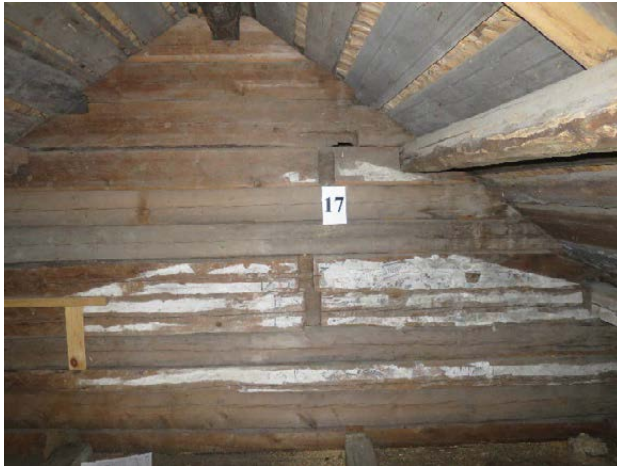
Prov 17, mellanvägg på vinden, hus 5.

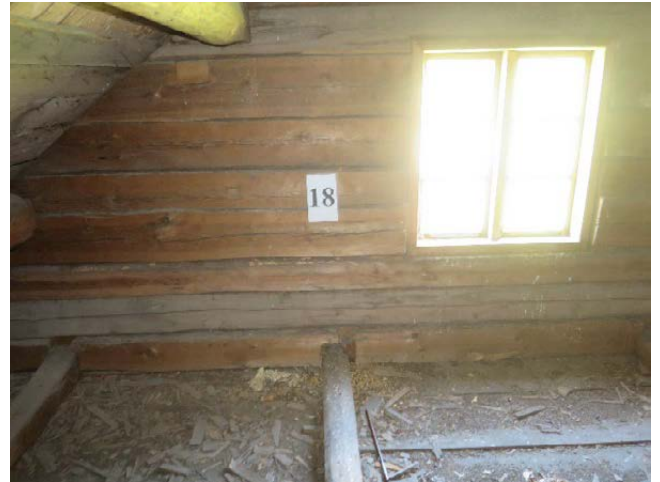
Prov 18, yttervägg, vinden hus 6.

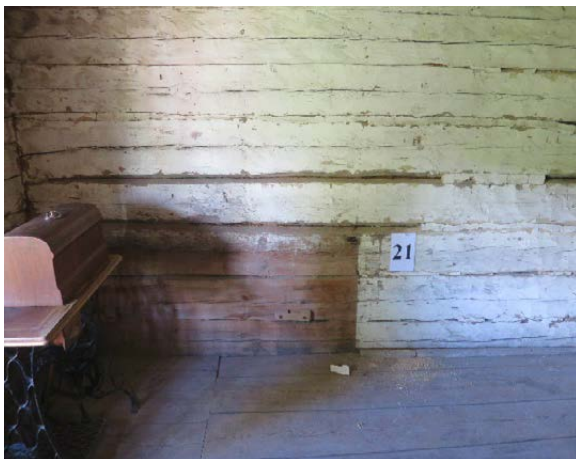
*Prov 21, taget i rum 8 på andra våningen i hus 7, ny provtagningsplats.*

Prov nr:	Plats:		Beskrivning:	
21	Mellanvägg, vån 2	1 del	Vankant	Tall
22	Mellanvägg, vinden	3 delar	Vankant	Tall
23	Sågat prov, takbräda mot vinden	2 delar	Vankant	Tall

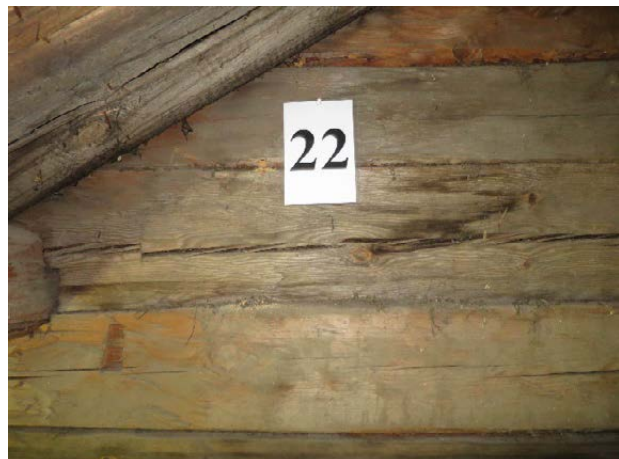
*Prov 22, mellanvägg, vinden, hus 7. Provet kompletterar prov 10. Prov 22, mellanvägg, vinden, hus 7. Provet kompletterar prov 10.*

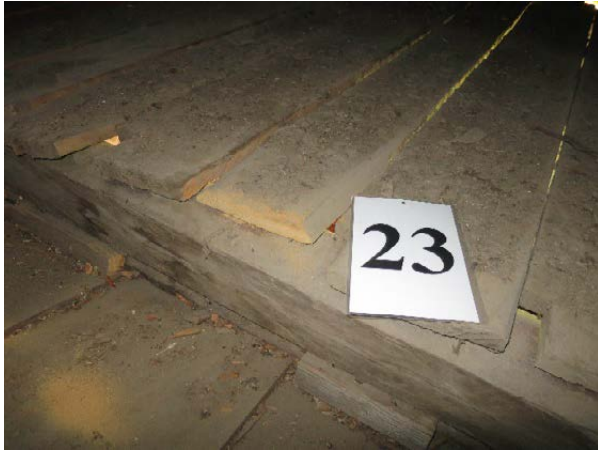
*Prov 23 från vinden, planka som utgör del av tak i trapphus, rum 9, i hus 7.*
