# Algutsrums kyrkogård

Algutsrums församling, Växjö stift, Kalmar län

Kulturhistorisk inventering av kyrkogårdar/  
begravningsplatser i Växjö stift 2006

Magnus Johansson  
Kyrkoantikvariska rapporter 2006, Kalmar läns museum

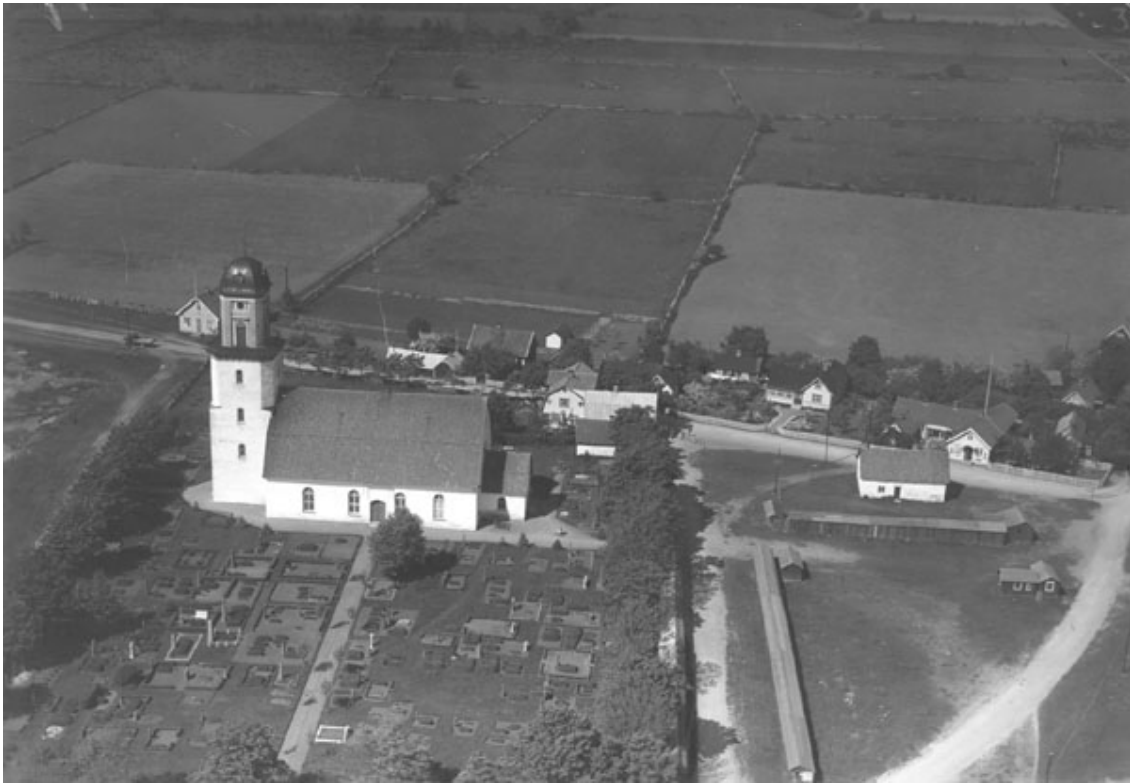
Flygfoto från 1935.

År 1935 togs ett flygfoto över Algutsrum och det visar ungefär samma område men ur fågelperspektiv. På de dryga 20 åren mellan fototillfällena hade en del förändringar ägt rum. Grusgången från södra grinden saknar fortfarande alléträd. Påtagligt många gravplatser har nu gravkullar beväxta med murgröna. Om detta betyder att det faktiskt var vid denna tid som det skedde en ökning av murgrönskullar, eller om de bara inte syns på det äldre fotot är osäkert. Fortfarande hölls många av gravplatserna fria från gräs.

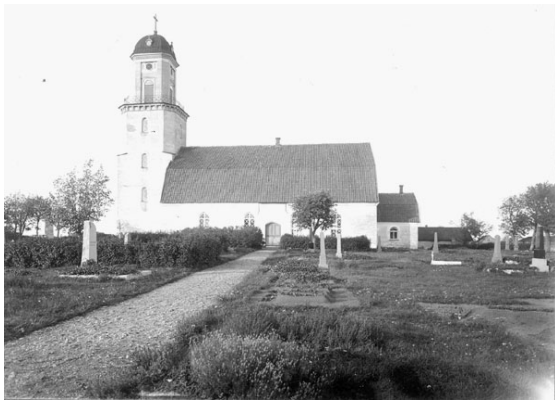
Kyrkogården från söder, 1918.

Det tidigaste fotografiet i Kalmar läns museums arkiv som visar Algutsrums kyrkogård är från 1918. Det visar kyrkogårdens södra sida och ger en bild av hur kyrkogården tedde sig vid den här tiden. Mittgången gick fram till kyrkans södra port som idag, men allén av oxlar hade ännu inte planterats. Trädkransen såg ut som idag, men gravplatserna var annorlunda ordnade. Påfallande många av platserna hade en yta av öppen jord utan omgärdning. Flera av de höga vårdarna av granit som står kvar idag började dyka upp på kyrkogården vid den här tiden.

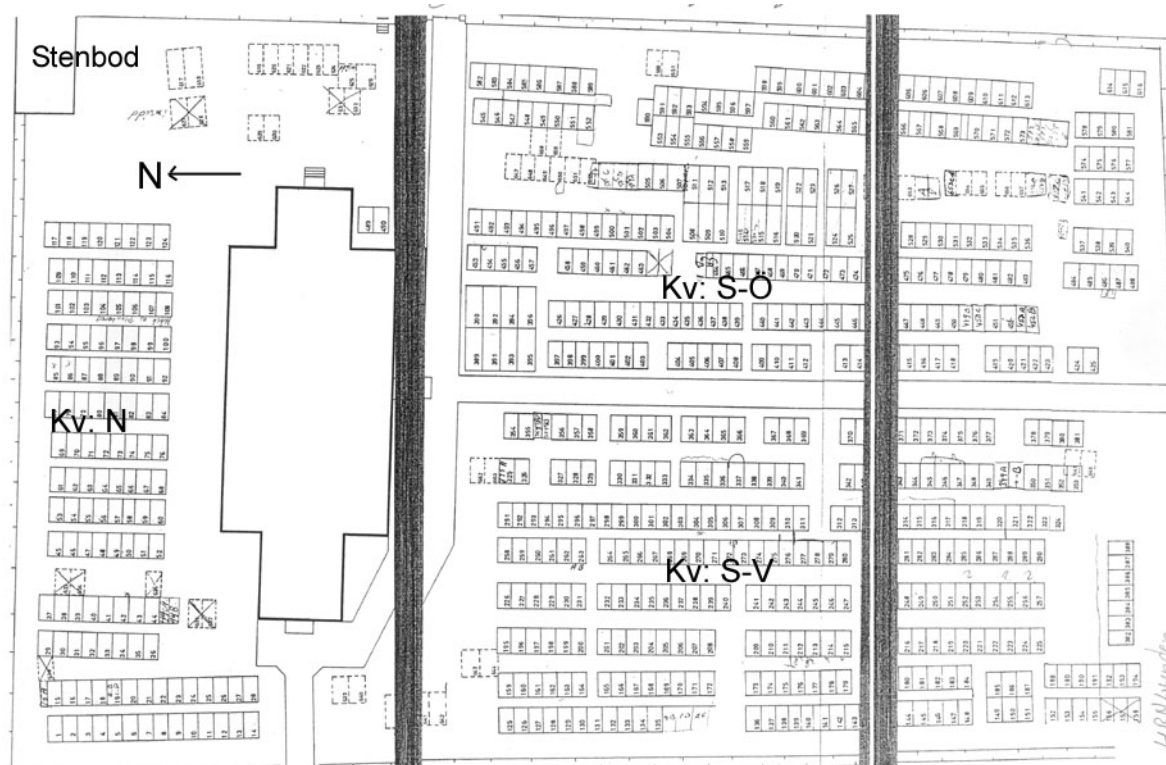
Gravkarta över Algotsums kyrkogård.

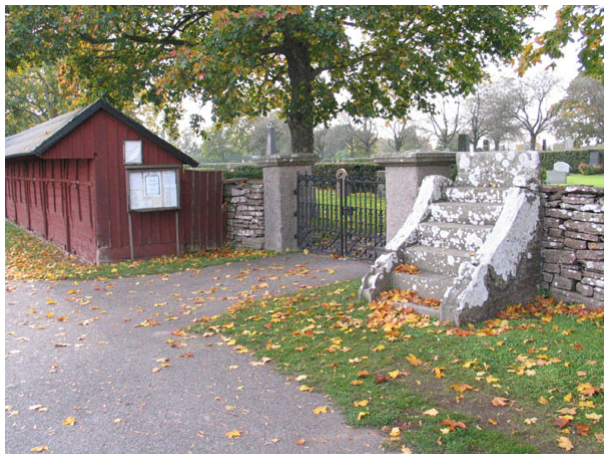
Marknadsbodar, smidesgrindar och klivstätta vid den östra ingången.

Kyrkogården har tre ingångar som ligger i öster, söder och väster. Dessa består av järngrindar mellan stenstolpar från 1861. De har dubbla svartmålade smidesgrindar. Vid östra grinden leder en klivstätta över muren. I den ingår finhuggna kalkstensblock som suttit i den gotiska sydportalen.

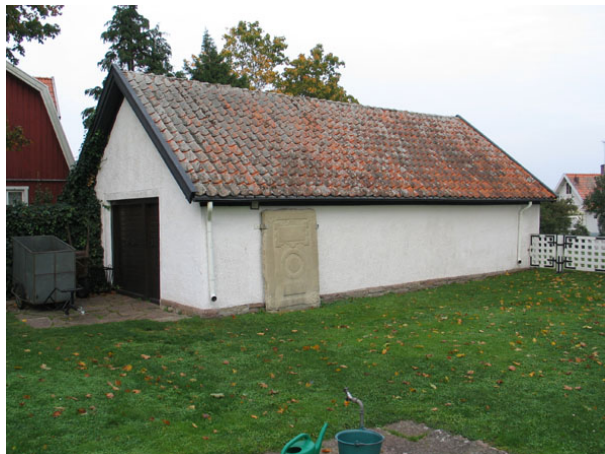
Boden i kyrkogårdens nordöstra hörn. Sedan 1950-talet står en gravhäll i skydd under takfoten.

Den allra äldsta vården är den kalkstenshäll från 1658 som nu står rest mot boden i kyrkogårdens nordöstra hörn. Den hade tidigare flyttats till Torslunda men har återförts i senare tid. Utöver denna är de äldsta gravvårdarna på Algutsrums kyrkogård de kalkstensvårdar som finns bevarade på södra delen av kyrkogården. De är från 1800-talets början. I slutet av 1800-talet blev de höga vårdarna av svart eller grå granit moderna tillsammans med mindre vårdar i samma material och utförande. Vid den här tiden fanns fler konstriktningar som inspirerade till vårdarnas utformning. En av dessa var nationalromantiken. Karaktäristiskt för gravvårdar som är nationalromantiskt inspirerade är oslipade ytor och asymmetriska krön. Tanken är att gravvården ska efterlikna förhistoriska gravmonument och runstenar. Ett antal sådana gigantiska vårdar är resta på Algutsrums kyrkogård, kv S-V, över några av socknens mest prominenta invånare. En annan viktig influens som blir allt vanligare under början av 1900-talet är antiken. Denna konststil kallas klassicismen. Typiska drag hos gravvårdar är symmetriska krön, slipade ytor och dekorelement som urnor, draperingar, kransar och girlander av löv. När det gäller dekoren på gravvårdarna var också den kristna symboliken naturligtvis också viktig. Vanliga kristna dekorelement var t.ex. kors, facklor, oljelampor och duvan. Vid tiden kring sekelskiftet 1900 förefaller det ha varit vanligt att man införskaffade en stor familjevård. Den klassicistiska stilen blir alltmer framträdande när det gäller gravvårdarnas utformning. Viktiga drag hos gravvårdar från 1930-50-talen är den symmetriska uppbyggnaden med parställda pelare samt de raka eller flackt trekantiga krönen. På de flesta kyrkogårdar, så också i Algutsrum, infördes regler för hur höga gravvårdarna fick vara. Från slutet av 1950-talet och framåt blev gravvårdarna enklare och mer enhetligt utformade. Vårdarna är rektangulära med ett enkelt kors eller blomsterslinga som dekor. På 1970-talet började man att dekorera gravvårdarna med talldungar och uppgående solar.

I kyrkogårdens nordöstra hörn finns en stenbod med vitputsade fasader under ett sadeltak täckt med enkupigt gammalt tegel. Den byggdes mellan 1874 och 1884.

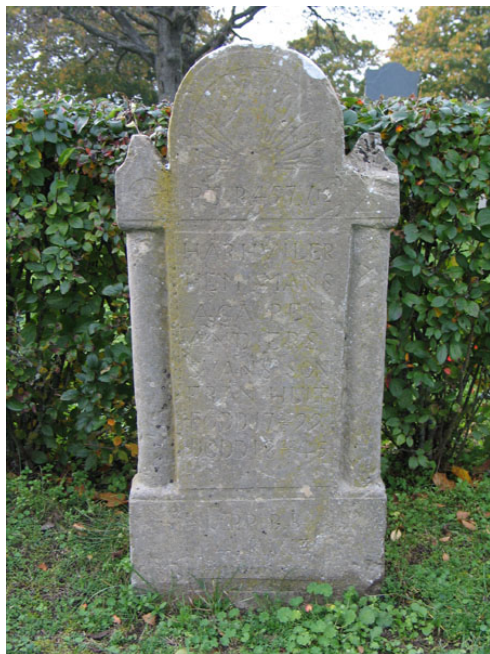
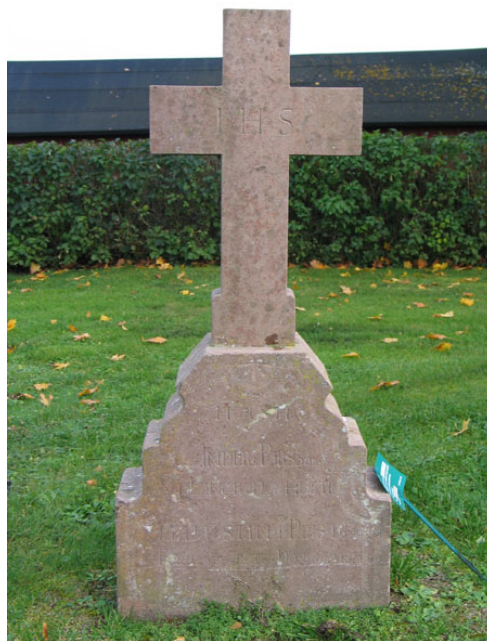
Äldre kalkstensvård i kv S-O.

De två gravkvarteren har samma karaktär med gravvårdar stående i gräsmatta. Här finns en blandning av gravvårdar från olika tider. Flera av dessa har ett stilhistoriskt och/eller hantverksmässigt värde. Hos enskilda gravvårdar finns också lokal- och personhistoriska värden att värna dels genom de titlar som finns angivna, dels genom den kunskap som finns om en del av de gravsatta. De vårdar som är från 1800-talet och är tillverkade av kalksten ska föras upp på församlingens inventarieförteckning. Gravplatsen som är belagda med grus och har kvar sin omgärdning bör bevaras. De utgör resterna av en utsmyckningstradition som idag är borta.

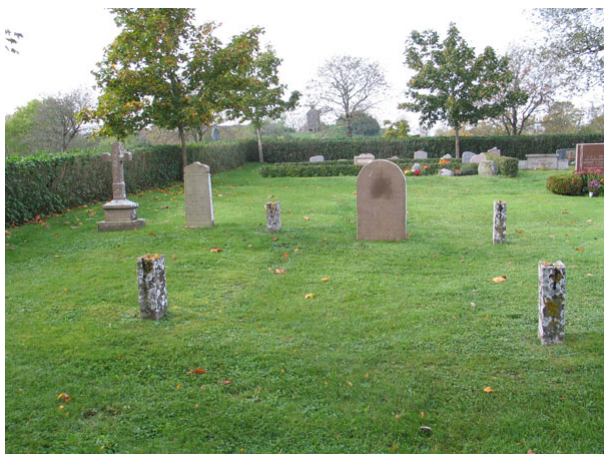
Gamla kalkstensvårdar i kv S-V.

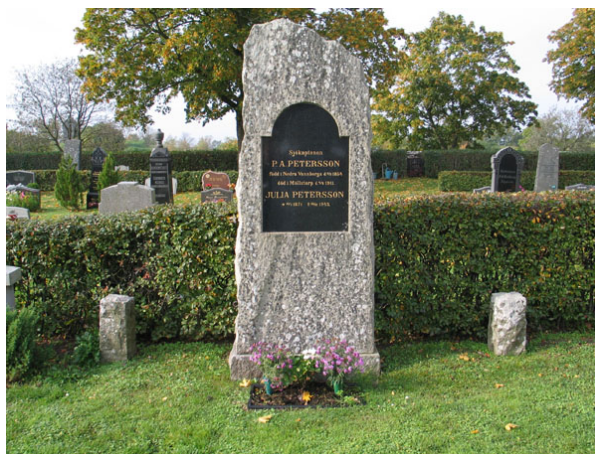
Monumental vård över en sjökapten i kv S-V.

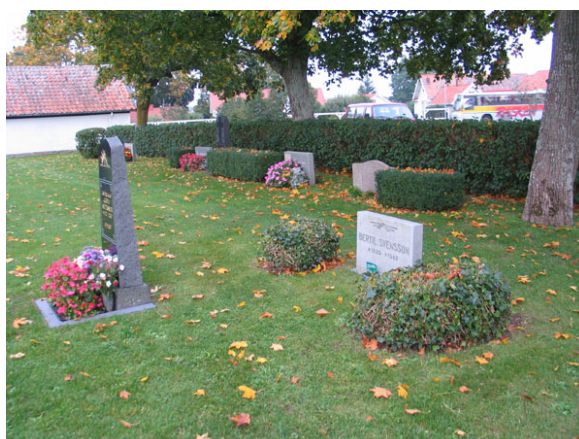
Ostligaste delen av kv N, med murgrönskullar.

Kvarteret består av en blandning av vårdar från 1910-talet och framåt. De äldre är ofta av svart granit och uppvisar de kännetecken som redogjorts för i ett tidigare stycke. Dock är det påtagligt att omständigheterna ofta varit knappare för de som begravts här, genom att de äldre vårdarna är mindre än på södra sidan. I kvarterets östra del, alldeles norr om östra ingången, finns två murgrönskullar på var sida om en modernare vård.
