Fagerhults kyrkogård

Fagerhults församling, Växjö stift, Kalmar län

Kulturhistorisk inventering av kyrkogårdar/
begravningsplatser i Växjö stift 2005

Cecilia Ring
Kyrkoantikvariska rapporter 2005, Kalmar läns museum

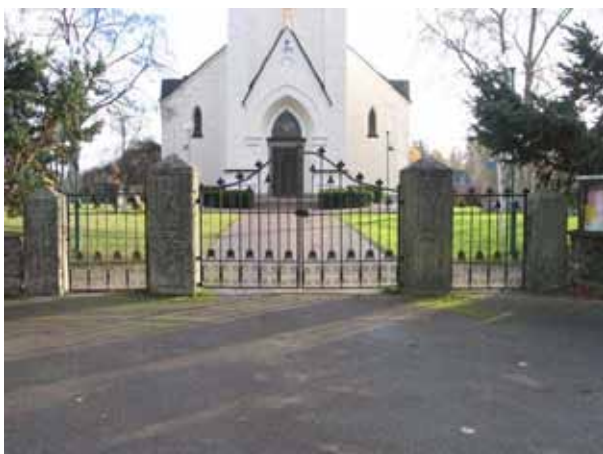
Ingången i väster med svartmålade järngrindar (KI Fagerhult kyrkog 006)

I väster: Huvudentrén mittför ingången till vapenhuset utgörs av en större dubbelgrind samt två enkelgrindar. På de gråa granitstolparna till dubbelgrinden finns årtalet 1905 uthugget. Själva grindarna är svartmålade järngrindar.

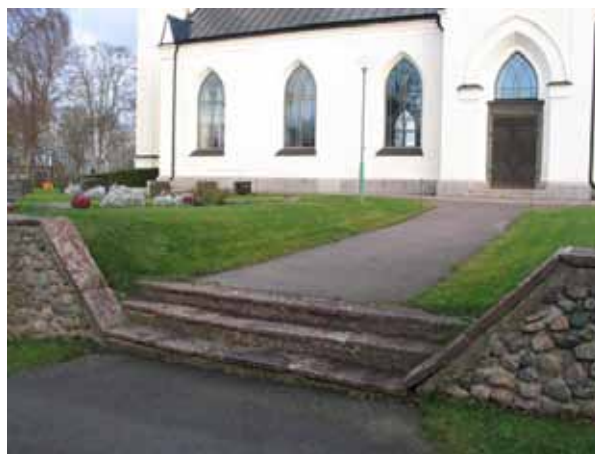
Ingången i söder består av en enkel kalkstenstrappa (KI Fagerhult kyrkog 001)

I söder: utgörs ingången i väster endast av en trappa av kalksten.

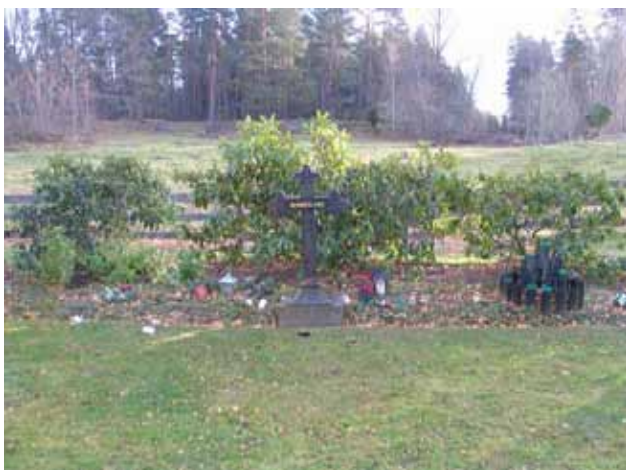
Minneslund tillkom öster om kyrkan 1993 (KI Fagerhult kyrkog 013)

Minneslund är anlagd på den nya delen av kyrkogården som tillkom 1993. Platsen utgörs av en gräsmatta som omgärdas av häckar av snöbär och snöbärshybrider. I det högra hörnet finns tre björkar planterade. I öster finns en rabatt där det planteras blommor på sommaren. Mitt i planteringen står ett äldre, svartmålat, gjutjärnskorset som det står minneslund i vita bokstäver på. Korset stod tidigare på kyrkogården och är en äldre gravvård som återanvänts. På höger sida om gjutjärnskorset finns ett ställ för blomvaser.

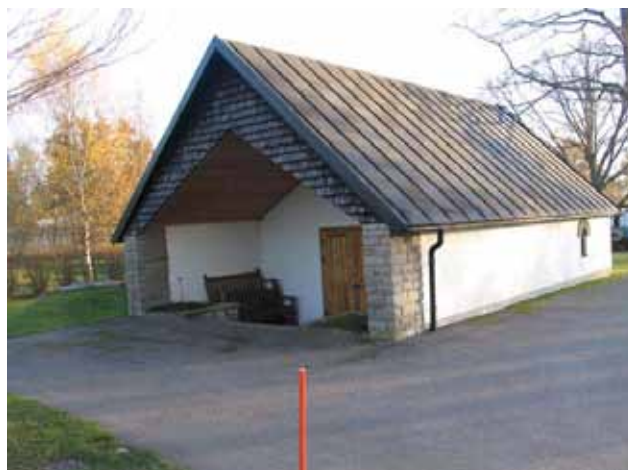
Bårhuset uppfört 1952 (KI Fagerhult kyrkog 153)

I den sydvästra delen av den gamla kyrkogårdsdelen finns bårhuset. Det uppfördes år 1952 av byggmästare Oskar Helgee i Alsterbro. Kapellet har vitputsad fasad och svartmålat plåttak likt kyrkan. Ingångspartiet har hörn av kalksten och trappan ner till kappellets ingång är också kalksten. På taggaveln över den inskjutna entrén är det tjärade träspån. Bårhuset används fortfarande som bårhus.

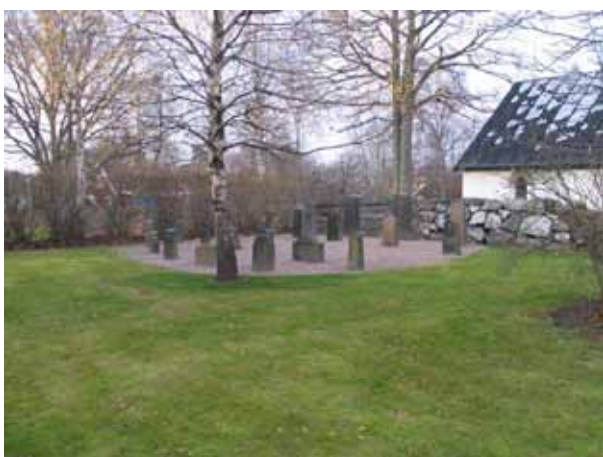
Olika typer av äldre vårdar uppställda på en iordningställd yta (KI Fagerhult kyrkog 016)

Längst i söder på den nya kyrkogården är en grönyta. I områdets sydvästra hörn iordningställdes, i samband med utvidgningen, år 1993 en grusad yta där man har ställt upp olika typer av äldre gravvårdar.

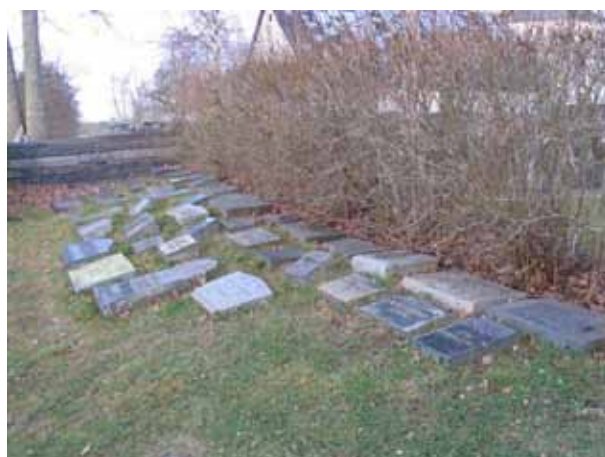
Äldre vårdar tagna ur bruk (KI Fagerhult kyrkog 018)

I slänten av muren på sidan av bårhuset samt precis utanför kvarter D, i söder ligger, äldre vårdar som tagits ur bruk. Ett antal vårdar grävdes också ner i den slänt som omger den del som tillkom 1993

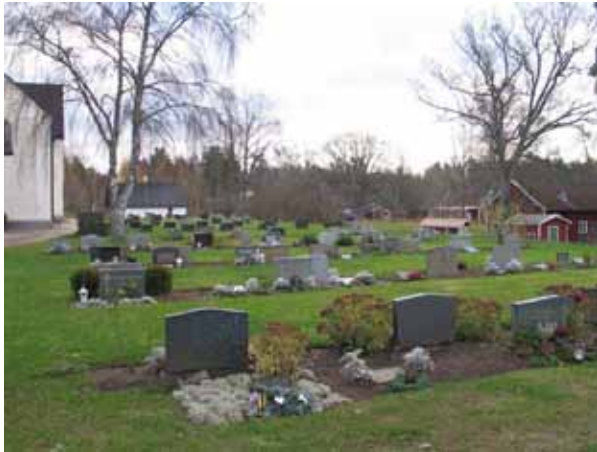
Översikt över kvarter A från väster (KI Fagerhult kyrkogård 028)

Kvarter A består av ungefär 307 platser och ligger söder om kyrkan. Området avgränsas i söder och väster av kyrkogårdsmuren. I norr och öster löper en asfalterad gång. Kvarteret delas i två hälfter av den asfalterade gång som leder från trappan i kyrkogårdsmuren i söder fram till kyrkans södra ingång. Kvarteret består av dubbla rader med vårdar som är ryggställda. De två sista raderna längst i öster har dock en rygghäck av rosenspirea. Vårdarna är vända mot väster och öster samt en mot söder. Gravplatserna är anlagda för kistgravar. Hela området är gräsbesätt men gravvårdarna är placerade i öppen jord.

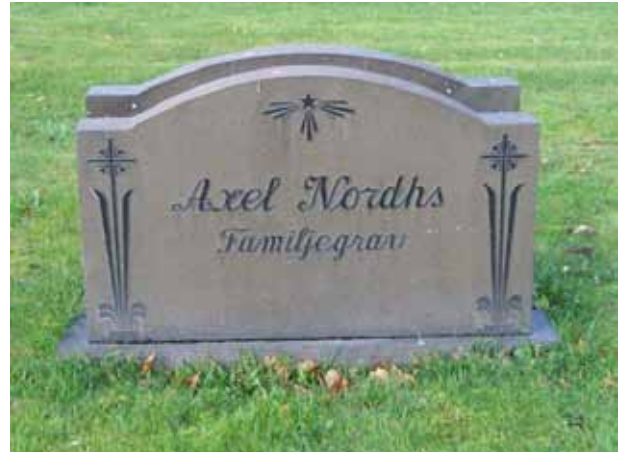
Vanlig typ av vård i kvarter A (KI Fagerhult kyrkogård 037)

Kvarteret domineras av stående låga gravvårdar. Materialet är främst svart och grå granit men även röd granit förekommer. En sten är gjord i röd granit medan själva framsidan där texten står är infälld svart granit. En av de små liggande stenarna är av marmor. Den äldsta vården är från 1932 och den yngsta är daterad 2003. Vårdar från 1960- fram till 1990-tal dominerar. Många har klassicistiska drag. Ett fåtal vårdar, i den västra delen, är små enkla vårdar resta över en person. Möjligen är det rester efter ett linjegravssystem som syns.

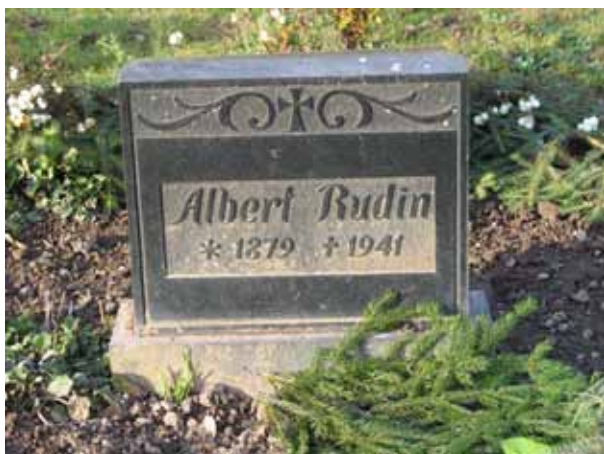
Mindre vård i kvarter A troligen linjegravsvård (KI Fagerhult kyrkog 042)

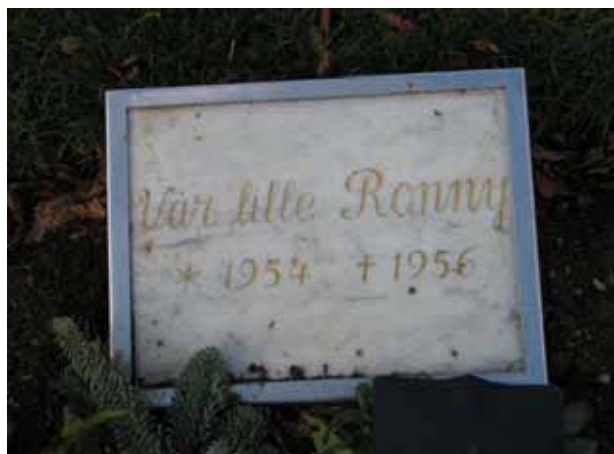
Liggande marmorvård med skyddande glasskiva i kvarter A (KI Fagerhult kyrkog 034)

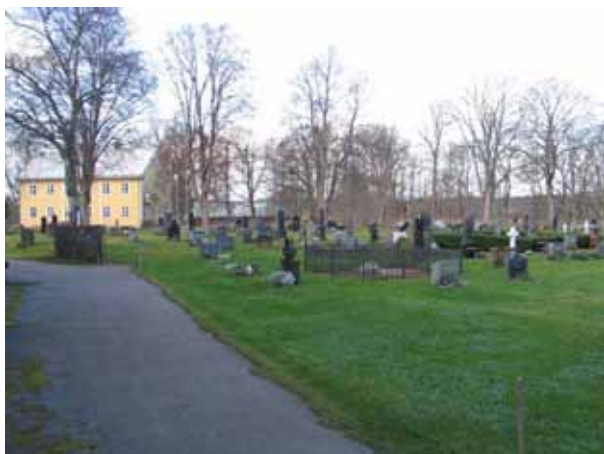
Översikt över kvarter B från sydost. Gamla skolhuset syns i bakgrunden (KI Fagerhult kyrkog 047)

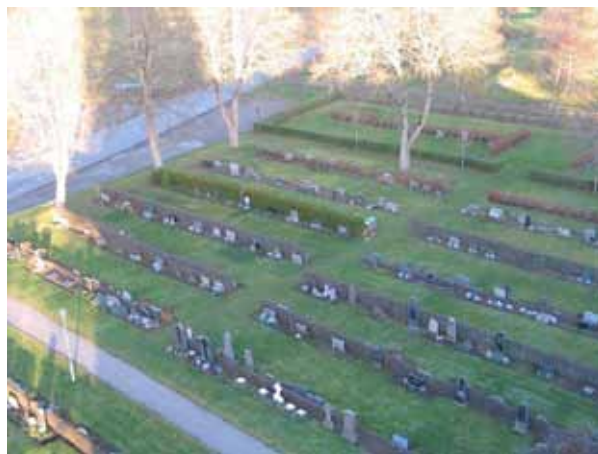
Översikt över kvarter C från kyrktornet (KI Fagerhult kyrkog 107)

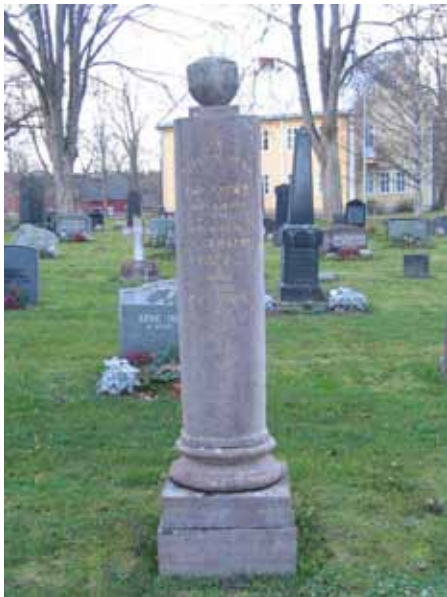
Pelare av kalksten. Kyrkogårdens äldsta vård rest över Johan Mag. Rosander död år 1844 och hans fru och son (KI Fagerhult kyrkog 074)

Pelarvården, vilken är rest över "Johan Mag. Rosander och dess fru Beata Chrl. Bolin af sonen Ax. Fredr. Rosander". Rosander skänkte skoltomten mitt emot kyrkan till församlingen i gengäld skulle gravvården skötas för evig tid.

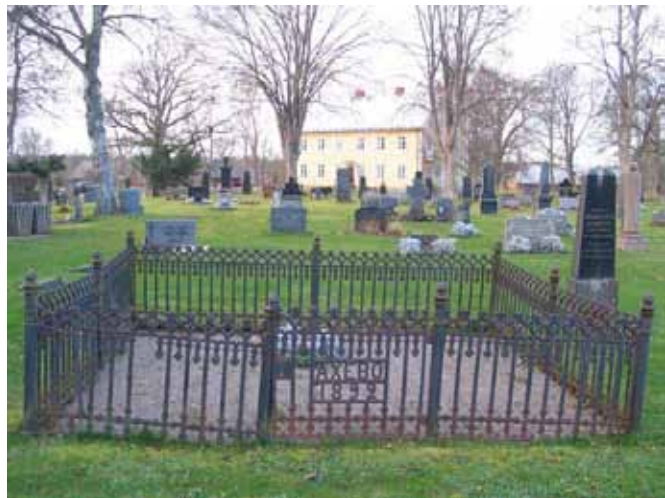
Gjutjärnsvård och bevarad grusbeläggning från 1892 i kvarter B. (KI Fagerhult kyrkog 080)

Med liknande bakgrund skulle "fattigvårdsstyrelsen" vårda gravplatsen som omgärdas av gjutjärnsstaketet med texten Axebo 1892. Här är anordnad till familjen Edvard Svensson begravda.

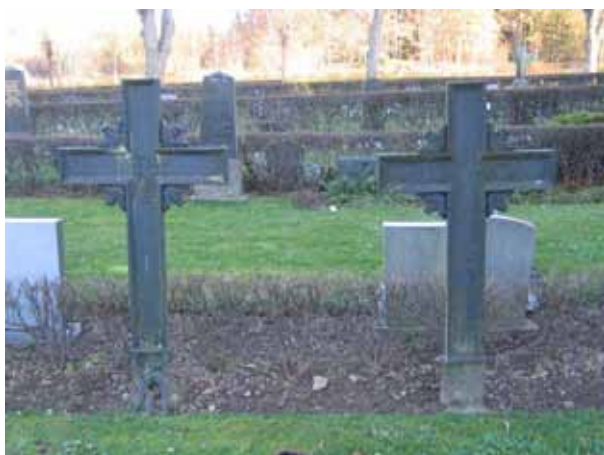
Två av kyrkogårdens fyra gjutjärnskors. Korset till höger är kvarterets äldsta, 1858, och rest över Carl Syreen, kvarter C (KI Fagerhult kyrkog 101)

Intrycket av kvarter B och C domineras av de höga stående vårdarna främst i västra och södra delarna av kvarteren. Flertalet vårdar är stående men det finns även ett antal liggande, då främst i samband med familjegravar. Materialet är företrädevis svart och grå granit men röd granit förekommer också. Här finns ett stort antal vårdar i form av kors, mindre liggande stenar och rektangulära vårdar i vit marmor. En av vårdarna är utformad som en pelare, av kalksten, med urna. Här finns fyra gjutjärnskors och ett modernt kors i koppar. Tre av vårdarna av sten samt ett av gjutjärnskorsen är återanvända genom att man har vänt dem och gjort ny inskription på den forna baksidan. Ett par gravplatser med stenramar finns bevarade och de är då också belagda med grus. I urngravsområdet är alla vårdarna liggande och mest ovanlig är nog en liggande vård av kopparplåt. Den äldsta gravvården i kvarter B, är den tidigare nämnda kalkstenspelaren med urna, från 1844. Den yngsta vården är från 2004. I kvarter C är den äldsta vården från 1858, ett gjutjärnskors rest över "Guds ords tjenare" Carl Syreen.

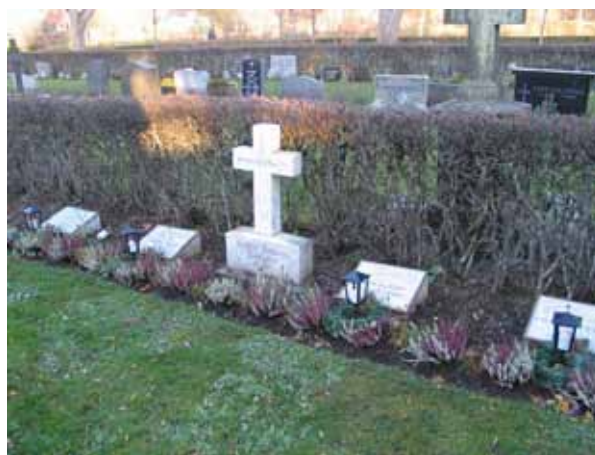
Några av kyrkogårdens många vårdar av marmor kvarter C (KI Fagerhult, kyrkog 138)

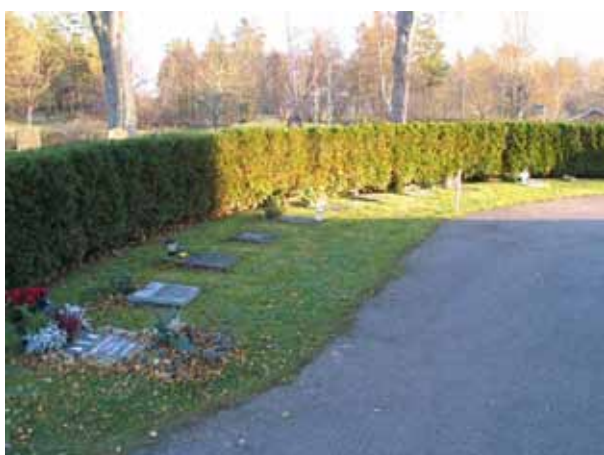
Urgravsområdet öster om kyrkans kor. (KI Fagerhult kyrkog 149)

häckar av cotoneaster, tuja, måbar och ölandstok. De är vända mot främst öster och väster men även mot söder. Öster om koret finns ett mindre urngravsområde, bestående av en rad.

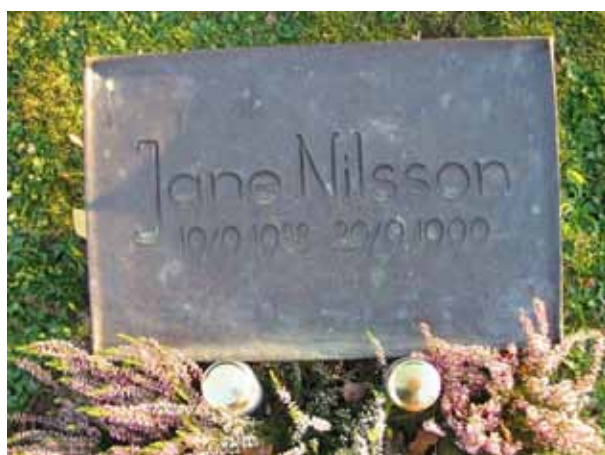
Liggande vård av kopparplåt i urngravsområdet (KI Fagerhult kyrkog 152)

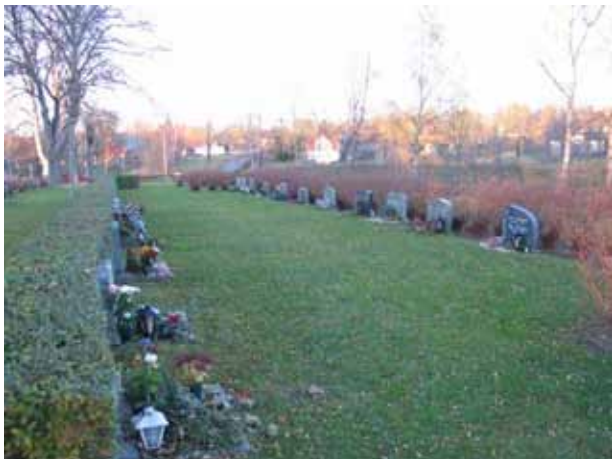
Översikt över den del av kvarter D som tagits i bruk från sydost (KI Fagerhult kyrkog 162)

Kvarter D ligger öster om kyrkan och är den nya delen av kyrkogården som tillkom 1993. I väster, mot den gamla delen, och i norr finns en häck av cotoneaster. I öster och väster är det planterat en syrenhäck. I kvarteret finns ölandstok planterat både som rygghäck och för att avskärma lite i kvarteret. I kvarteret har man planerat för 185 gravplatser, både kistor och urnor. Endast ett fåtal kistplatser har tagits i bruk medan urngravsområdet fortfarande inte brukas. I kvarteret finns minneslundan och en parkyta. Gravvårdarna är vända mot öster och väster. Hela området är besätt med gräs.

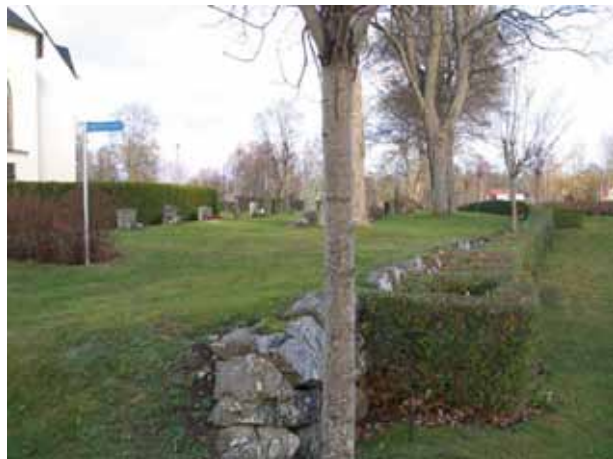
Gränsen mellan nya delen, kvarter D och gamla delen av kyrkogården, kvarter C (KI Fagerhult kyrkog 015)

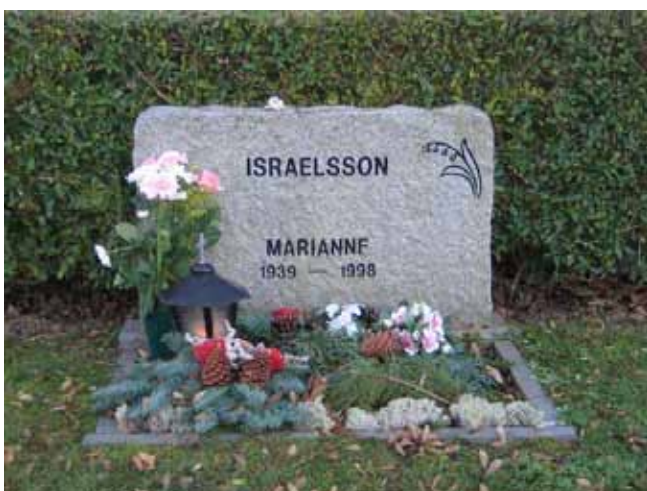
Gravvård i kvarter D (KI Fagerhult kyrkog 163)

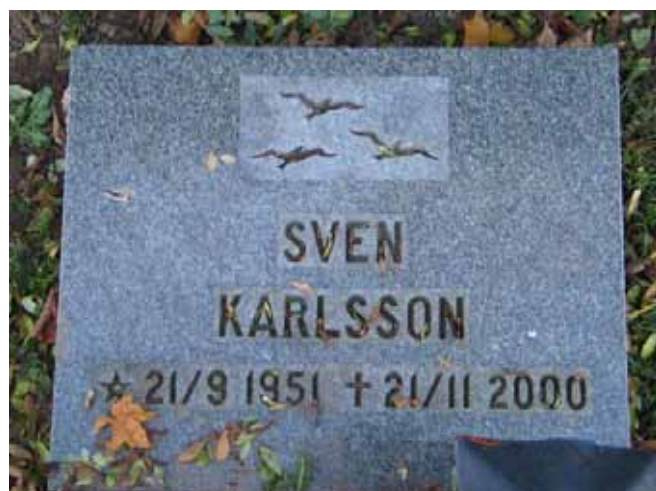
Liggande gravvård i kvarter D (KI Fagerhult kyrkog 165)
