Gårdby kyrkogård

Gårdby församling, Växjö stift, Kalmar län

Kulturhistorisk inventering av kyrkogårdar/
begravningsplatser i Växjö stift 2006

Magdalena Jonsson
Kyrkoantikvariska rapporter 2006, Kalmar läns museum

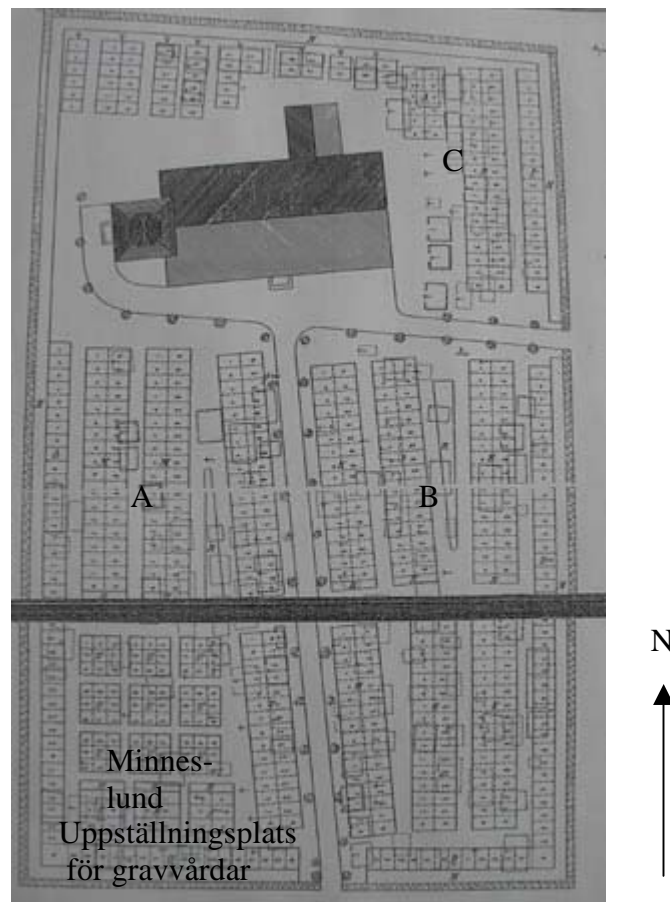
Karta över Gårdby kyrkogård. kvartersindelningen som används på kartan är inte den samma som används av församlingen.

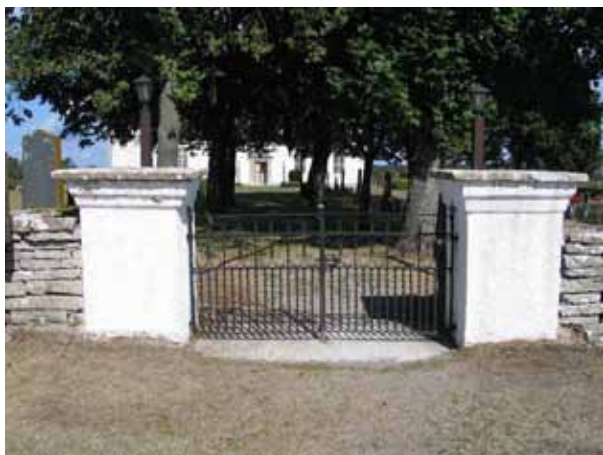
I söder finns ingång med dubbla smidesgrindar mellan putsade stolpar som avfärgats i vitt. Grindarna är av en typ som är mycket vanlig på Öland. De är troligen tillverkade av en smed på Öland vid tiden för den stora ombyggnaden av kyrkan. Ytterligare en ingång finns i öster. Även här finns putsade, vita stolpar. Grinden, vilken är lik den i söder, har flyttats längre österut i liv med den mur som omger församlingshemmet. Från grinden fram till kyrkogårdens portstolpar finns en gång med häckar av oxel på båda sidor.

Kyrkogårdens ingång i söder. (KI Gårdby kyrkog 001)

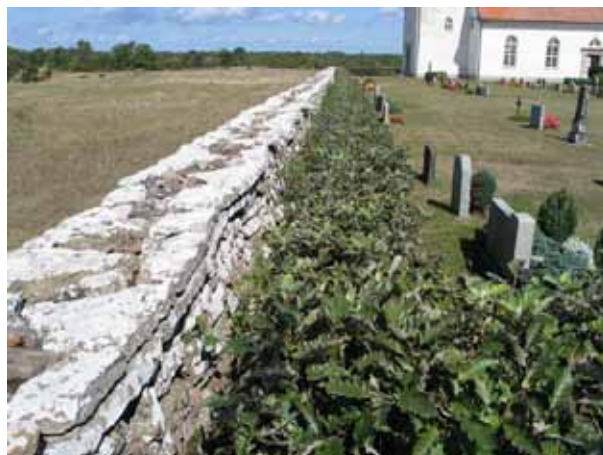
Hela kyrkogården omgärdas av en kalkstensmur. Innanför denna är en häck av oxel planterad.

Kyrkogårdsmuren i väster och innanför muren häckar av oxel. (KI Gårdby kyrkog 003)

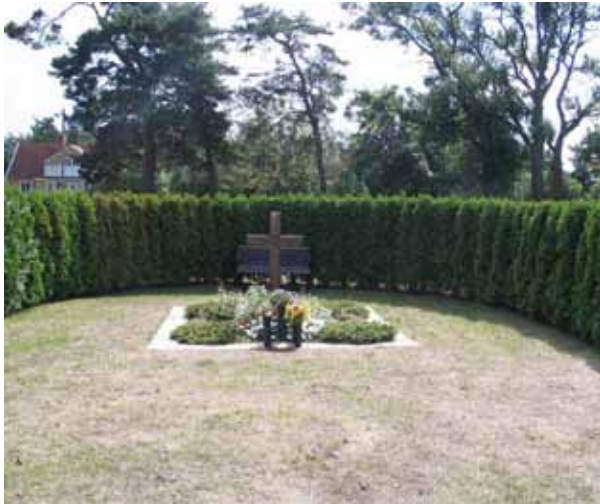
Minneslund (KI Gårdby kyrkog 042)

Minneslund är placerad i södra delen av område A. Den är öppen mot norr och avskärmas i söder av en tujahäck, planterad i en båge. Utmed häcken står en bänk. Minneslund markeras av ett träkors. Omkring detta finns en rabatt med en kant av kalksten omkring. I rabatten växer bl a krypen och rosor. Det finns också ett ställ för vaser. I tujahäckens båda ändar står fågelbad av sten.

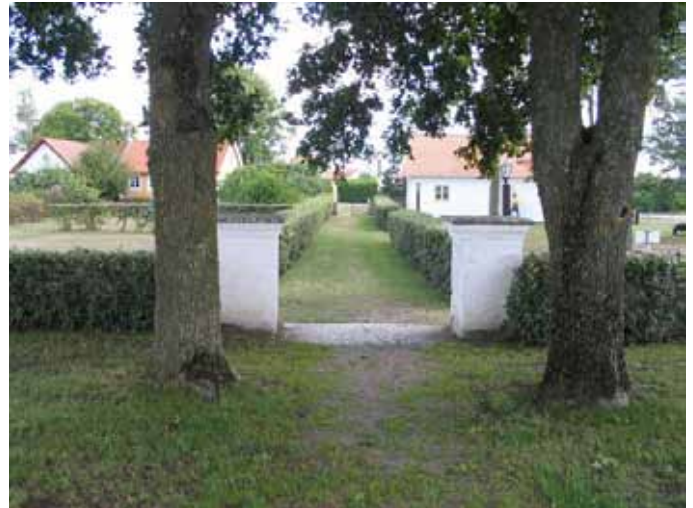
Kyrkogårdens ingång i öster med gången till vaktmästeriet. (KI Gårdby kyrkog 006)

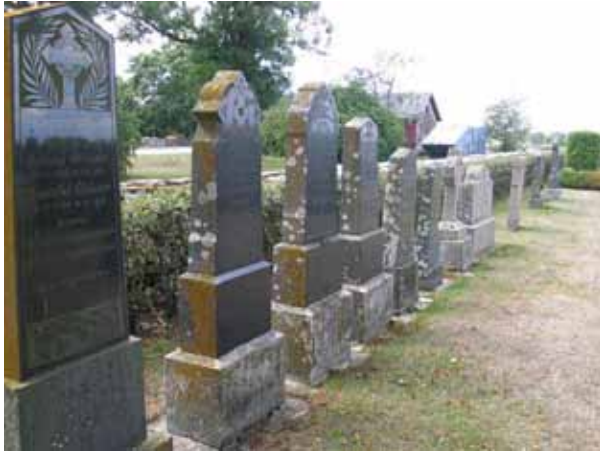
Gravvårdar som plockats bort från kyrkogården står uppställda utmed kyrkogårdsmuren i söder. En mindre samling står också utmed muren söder om ingången i öster.

Gravvårdar som tagits bort från kyrkogården står uppställda utmed kyrkogårdsmuren i söder. (KI Gårdby kyrkog 016)

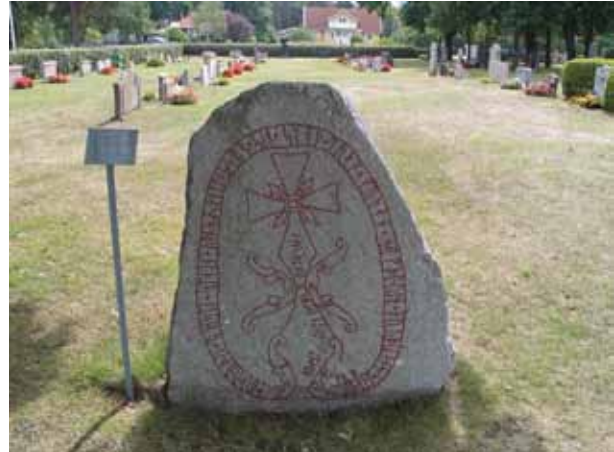
I norra delen av område B står en runsten med inskriptionen: Härtrud reste denna sten efter sin son Smed, en god man, Halboren, hans broder sitter i Gårdarike. Brandr högg rätt, därför kan man tyda. (KI Gårdby kyrkog 029)

I norra delen av område B står en runsten med en informationstavla.

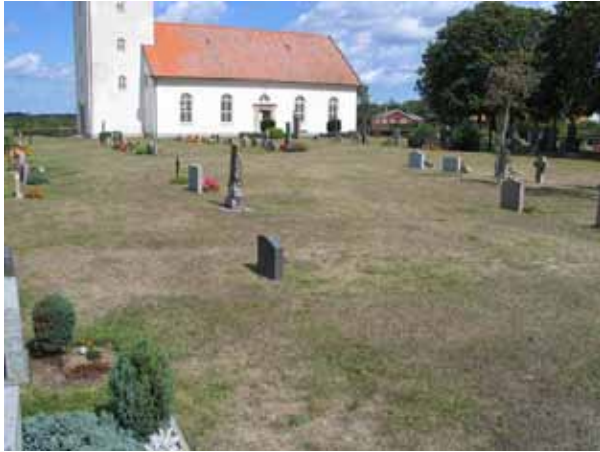
Kvarter A från sydväst. (KI Gårdby kyrkog 010)

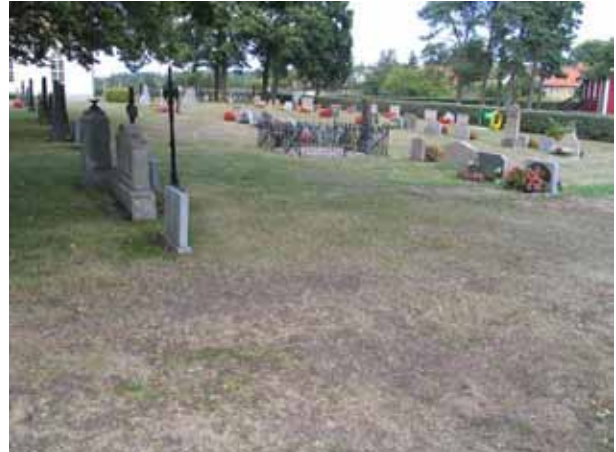
Kvarter B från sydväst. (KI Gårdby kyrkog 019)

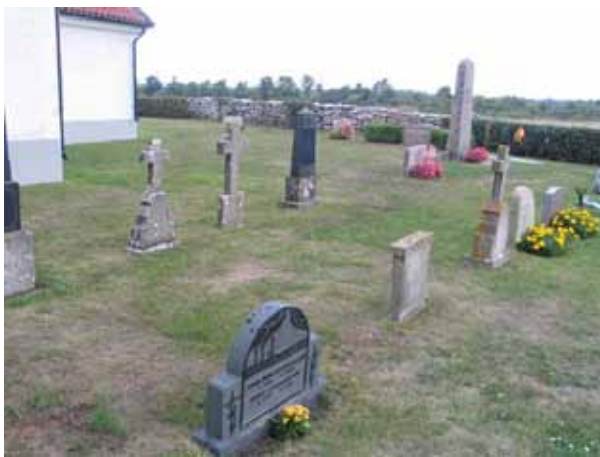
Kvarter C från sydost. På bilden syns tre av de äldre kalkstens Kors som finns på kyrkogården. (KI Gårdby kyrkog 036)

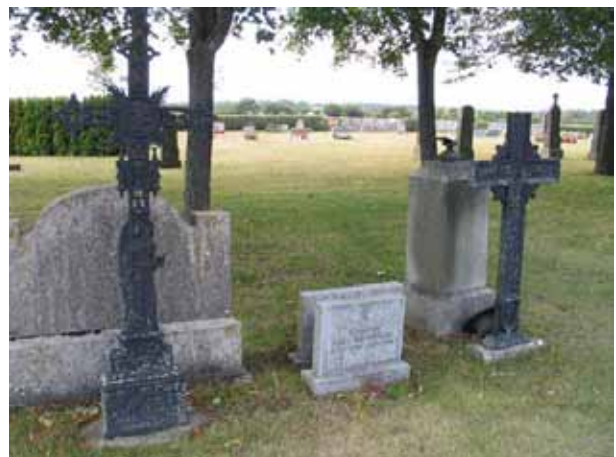
Två gjutjärnskors i kvarter B. Det vänstra korset bärs upp av dödens ängel, ibland tolkad som ärkeängeln Mikael. Vårdarna är från 1865 respektive 1874. (KI Gårdby kyrkog 020)

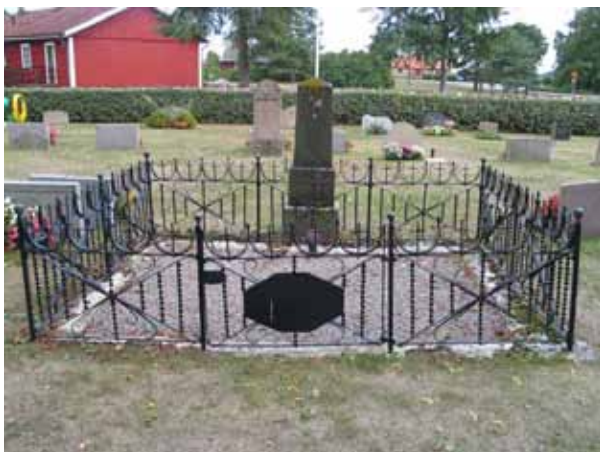
Gravplats omgärdad av smidesstaket och belagd med grus i kvarter B. Detta är det enda exemplet på denna typ av gravplatsutsmückning som finns kvar på Gårdby kyrkogård. På den platta som sitter på grunden har tidigare funnits data om den döde men dessa är idag borta. (KI Gårdby kyrkog 022)

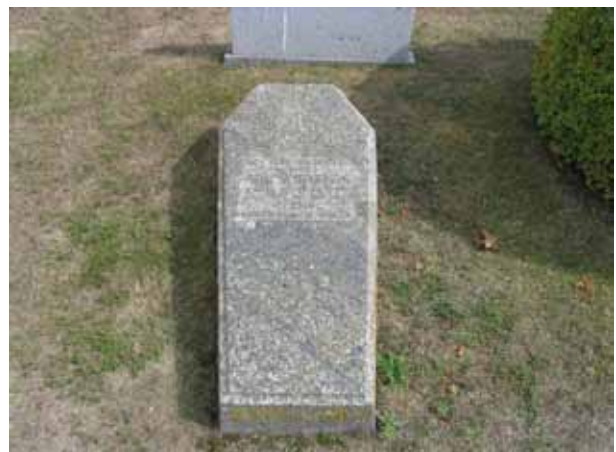
Gravvård i kvarter B formad som en liten kista. Här ligger hustrun Hanna Svensson som dog 1898 begravd. På vården står "maken skänkte vården". Formen är ovanlig men flera liknande exemplar finns på Södra kyrkogården i Kalmar. (KI Gårdby kyrkog 026)

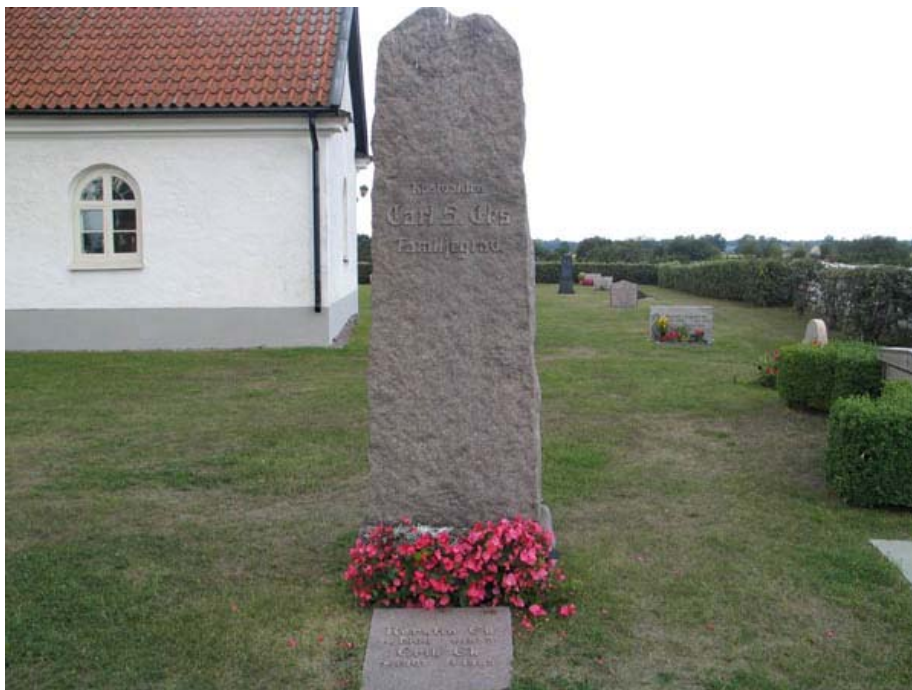
Kustvakten Carl Eks familjegravvård av kalksten i nationalromantisk stil.
(KI Gårdby kyrkog 034)
