Hullgrensgården och Harbergsgården

Antikvarisk medverkan vid borttagning
av färg samt målning av gatufasader

Strömsrum 2:6, 2:7, Ålem socken, Mönsterås kommun, Kalmar län, Småland

Byggnadsantikvarisk rapport oktober 2017

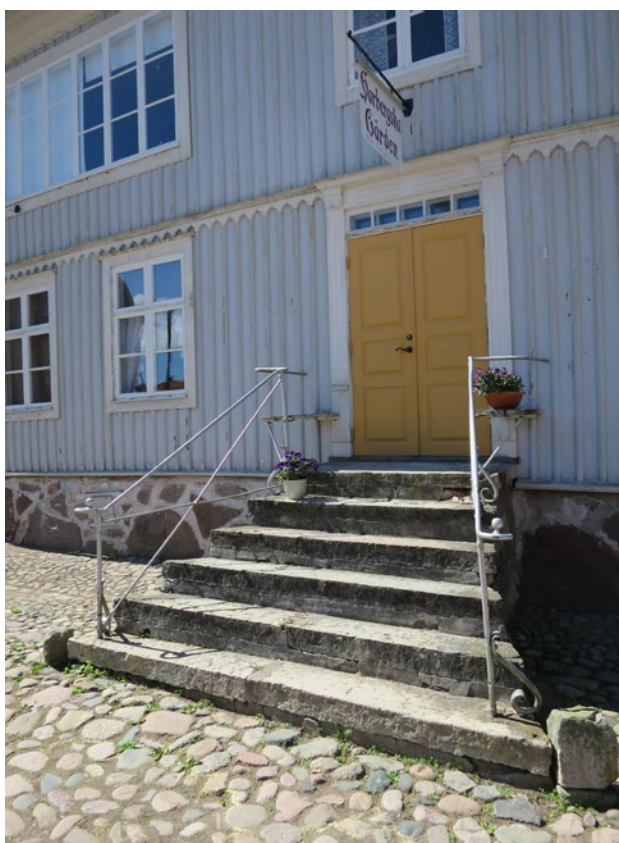
Fasaderna var i stort behov av ommålning med sprucken, flagnad och blekt färg.

Harbergsgården före åtgärd

Takutsprång och vindskivor har tvättats och uppskrapats från löst sittande färg. Fasadpanel, foder, knutar, hängrännor och stuprör har gjorts träreana från färg med Speedheater.

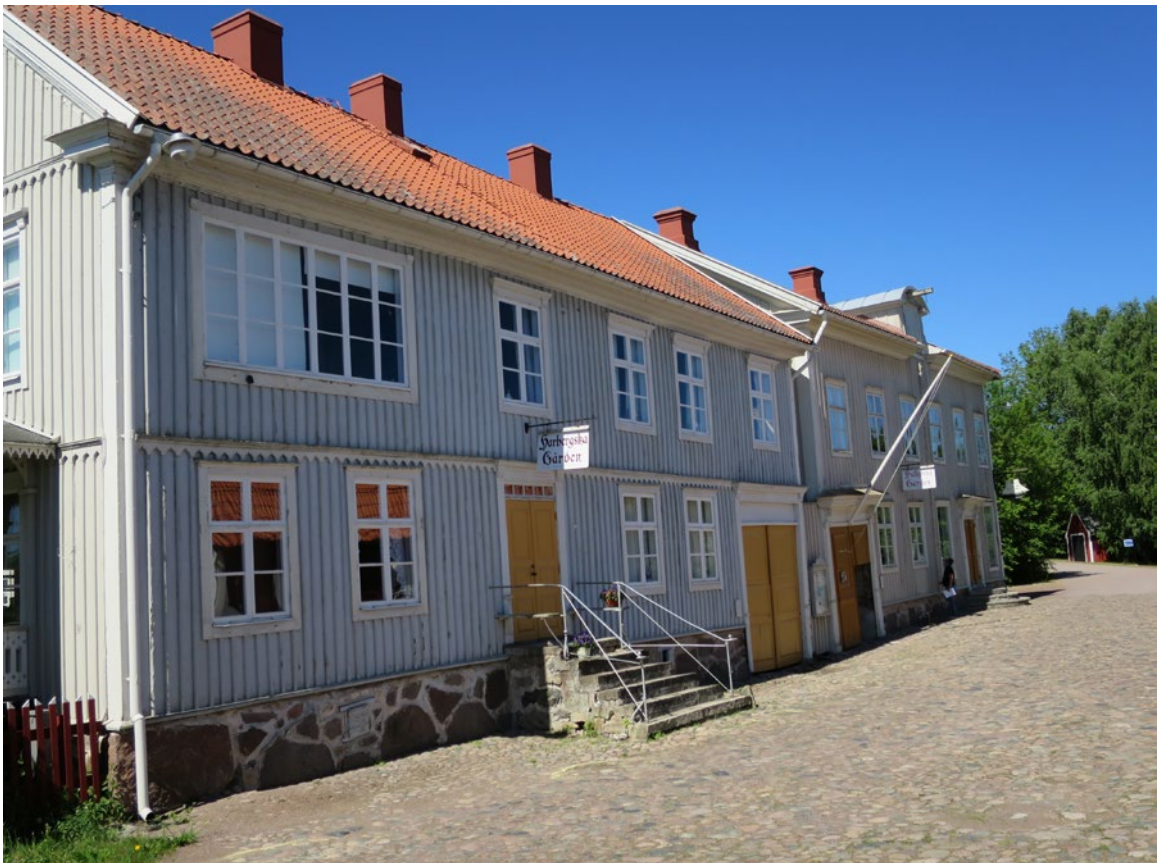
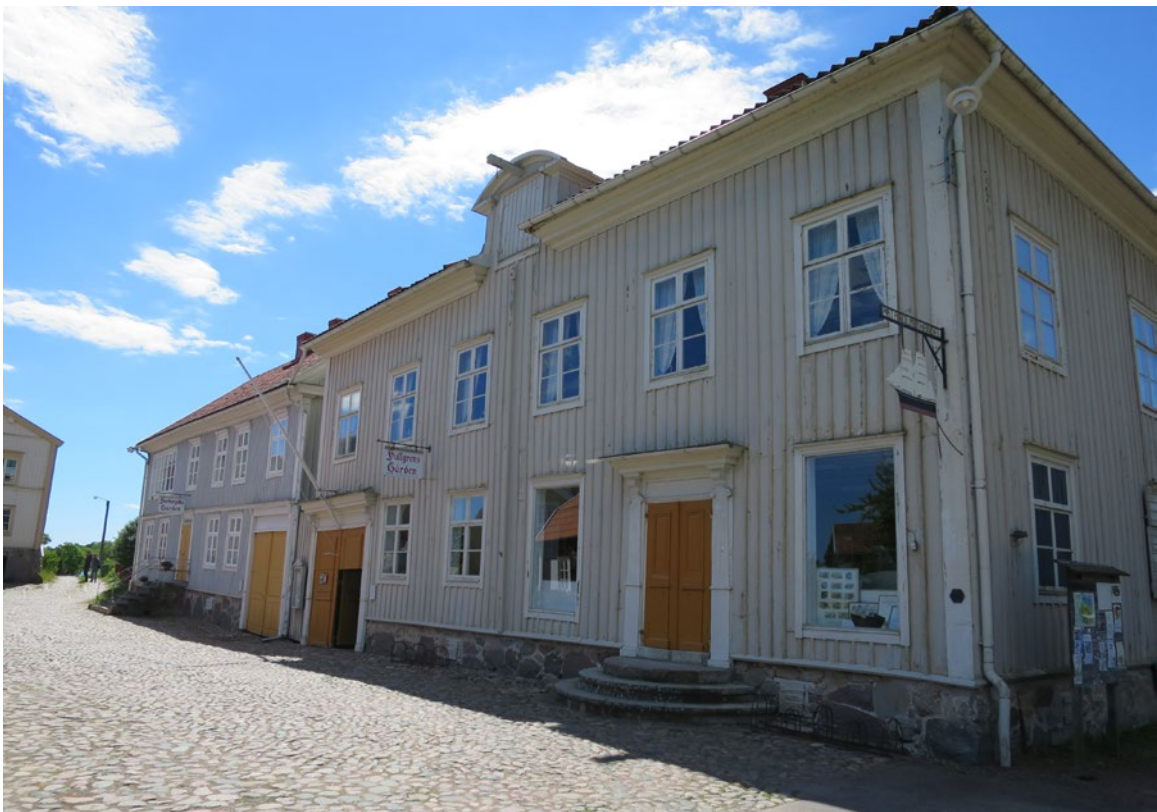
Fasader före åtgärd.

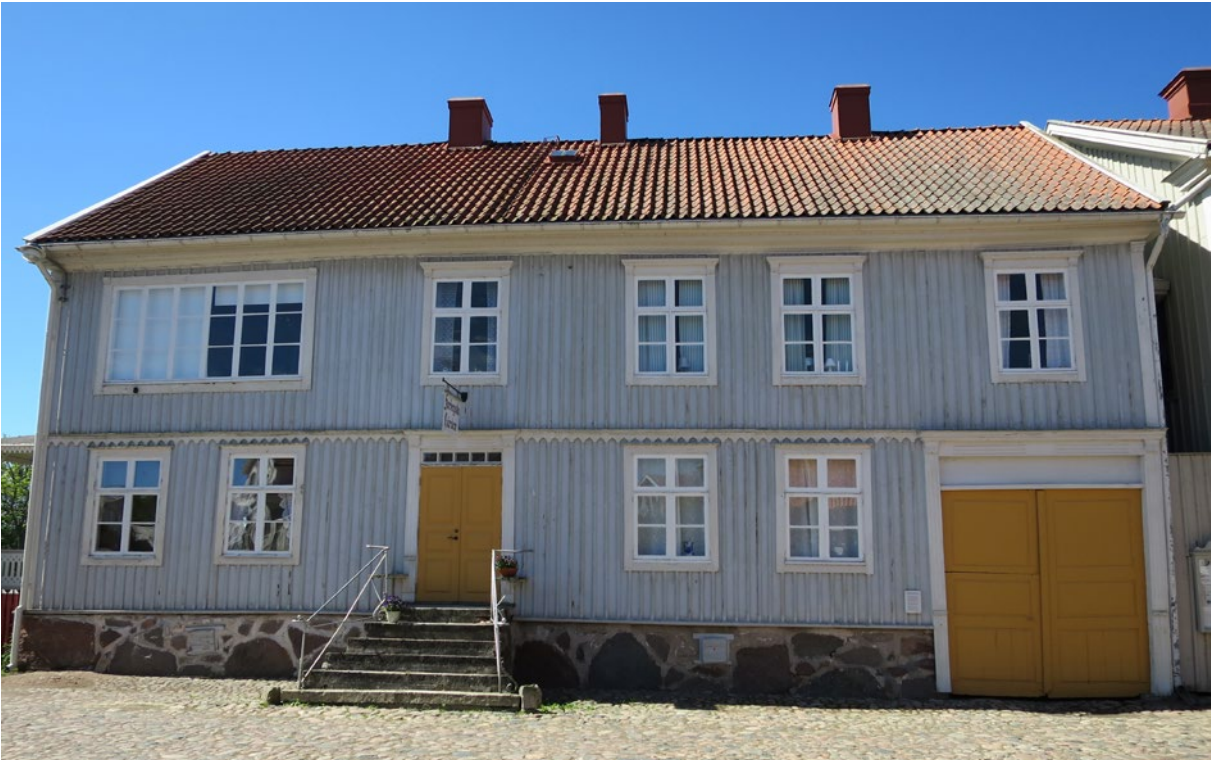
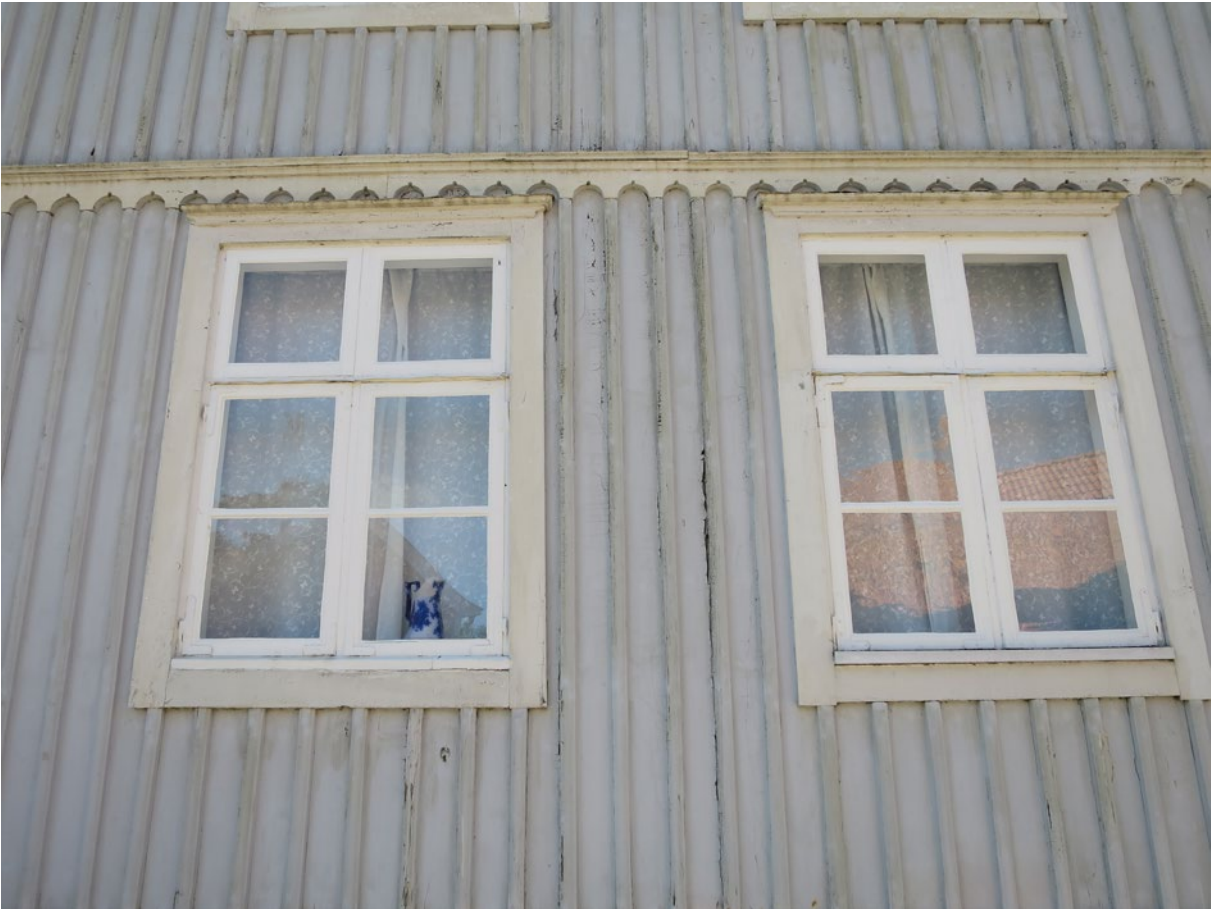
Harbergsgården före åtgärd

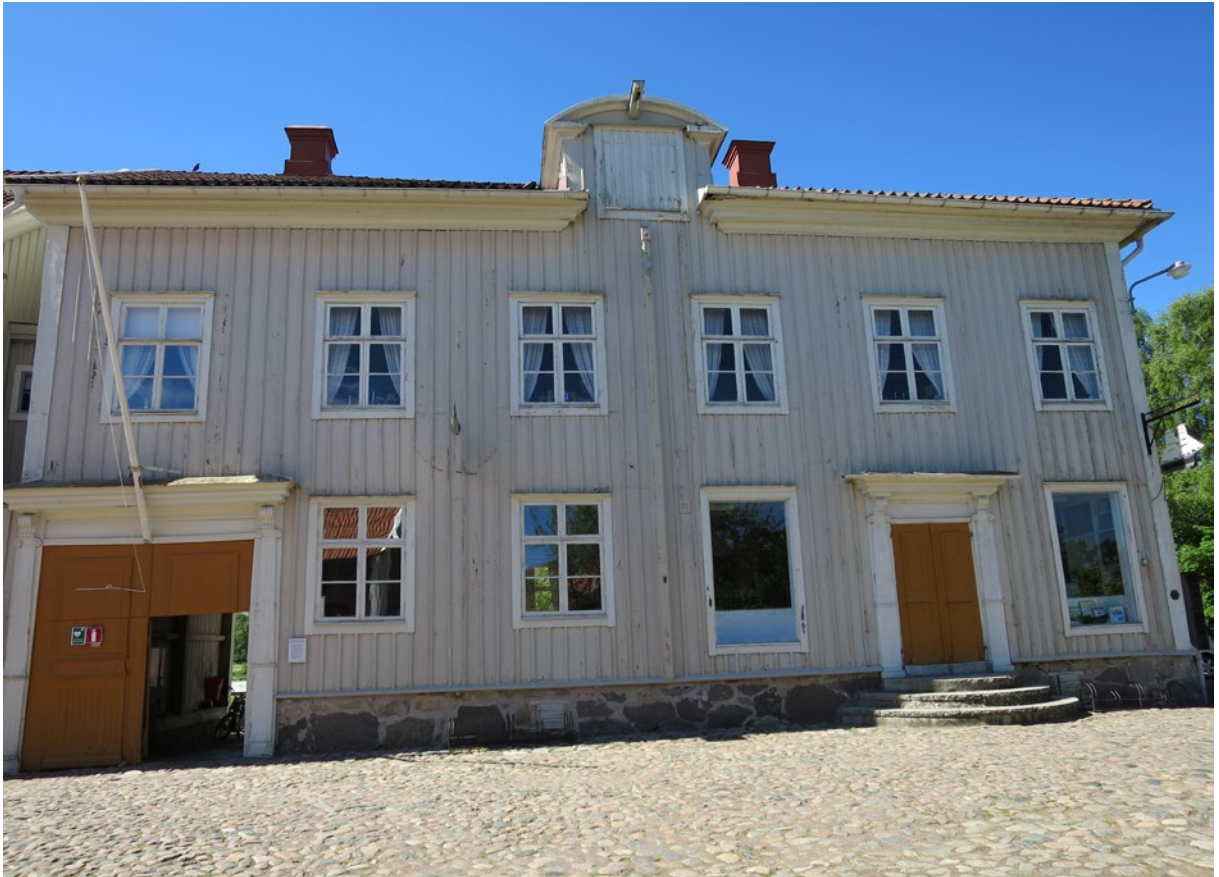
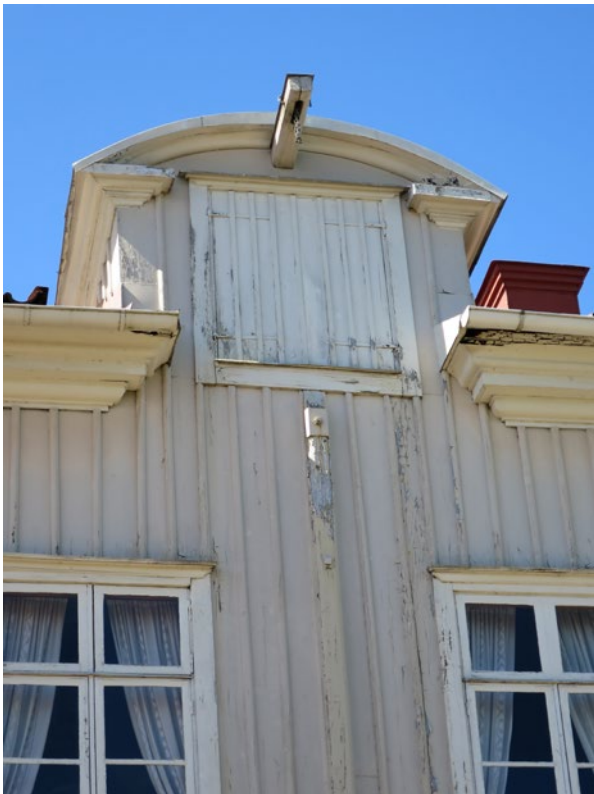
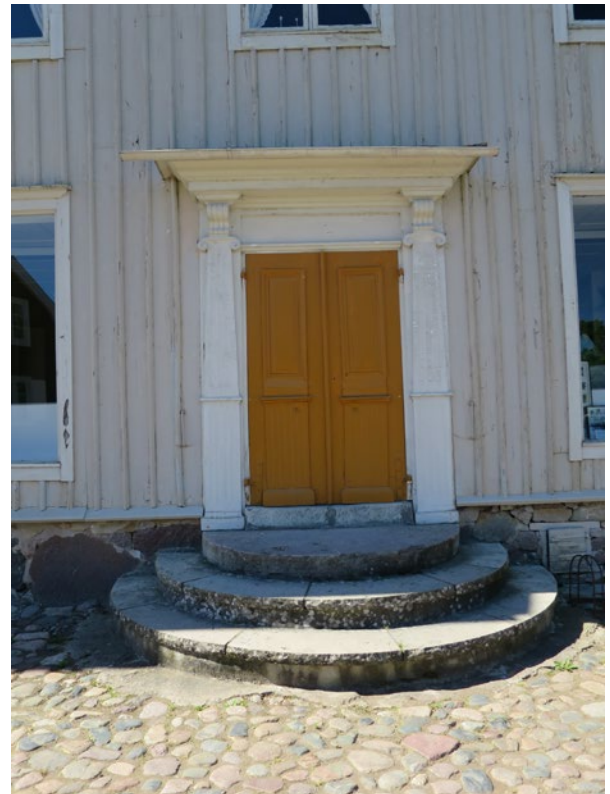
Hullgrensgården före åtgärd.

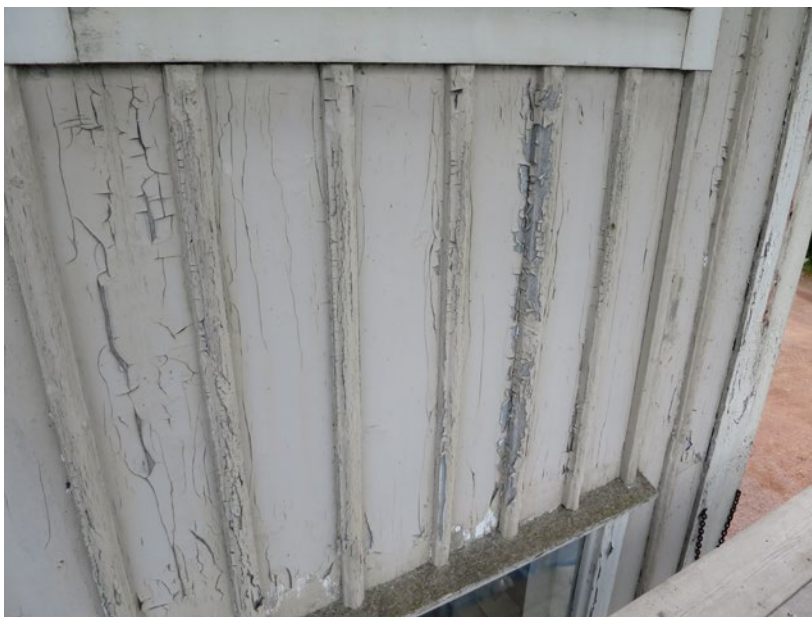
Hullgrensgården före åtgärd.

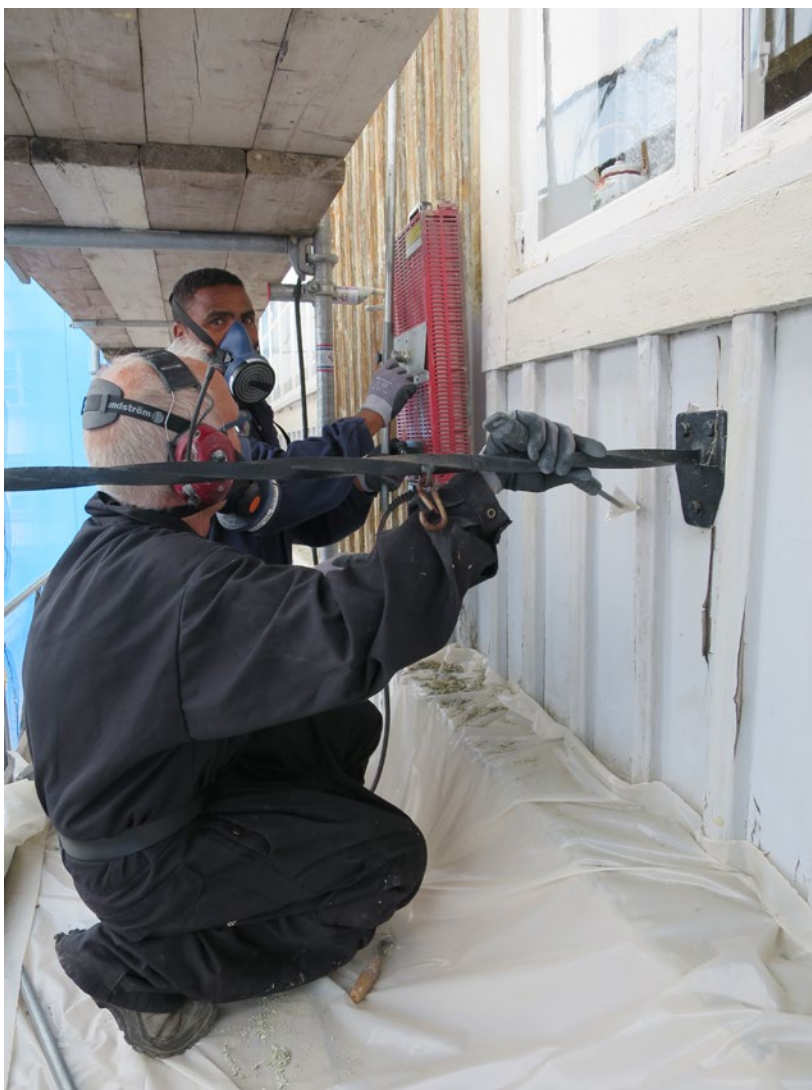
Borttagning av färg.

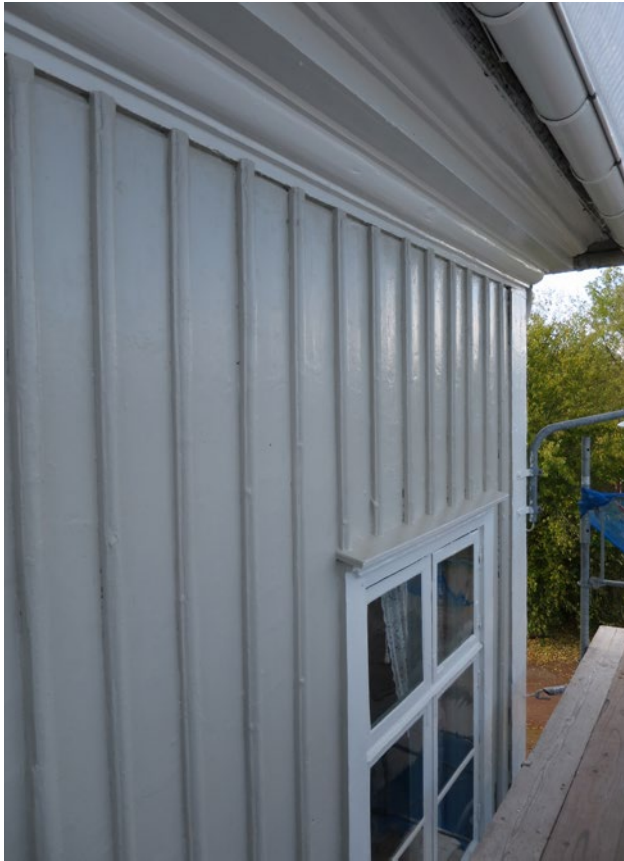
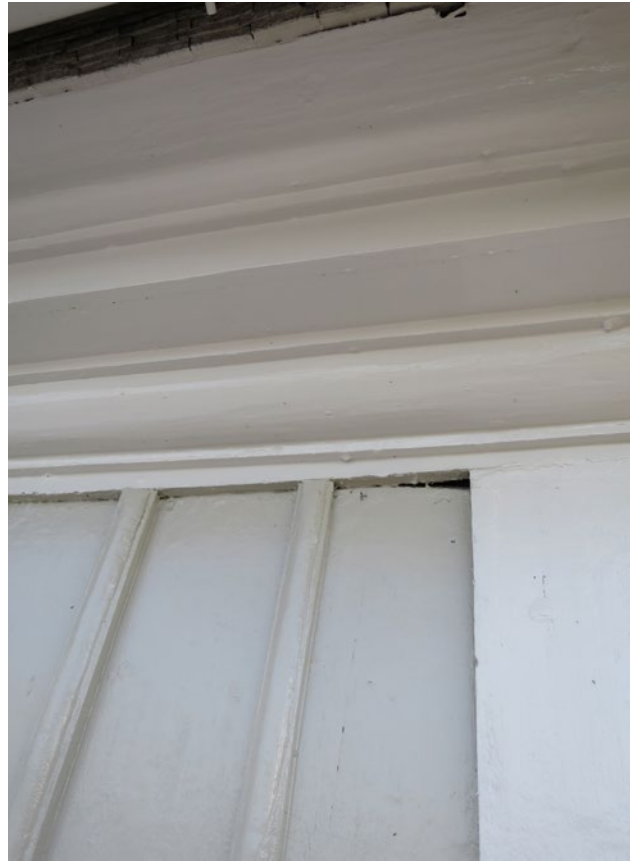
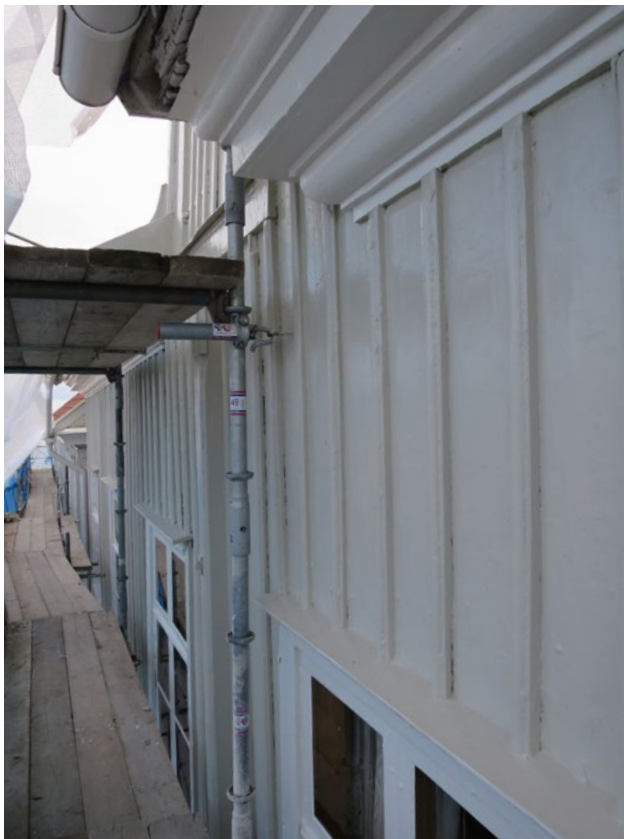
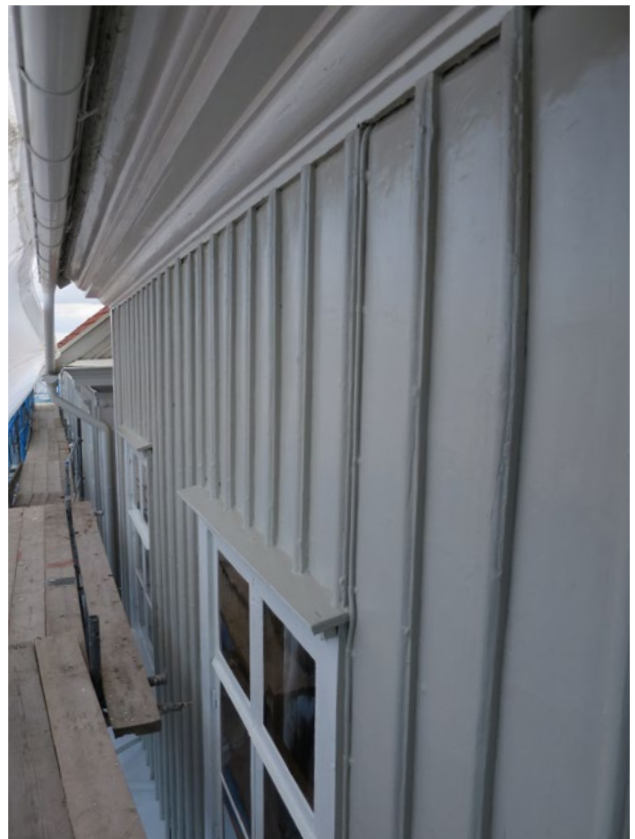
Hullgrensgården efter ommålning.

Träreana ytor har grundats med 40% utspädd färg. Fasaderna har målats två gånger med penselstrykning. Första strykningen hade 25% utspädd färg och den andra var outspädd färg. Äkta linoljefärg utan moderna tillsatser från fabrikat "Engvall och Claesson" har använts.

Panel och takkupans dörrblad samt plåttak över portar har målats i ljus bruten vit kulör, grön umbra 6A-30.

Omfattningar, listen mitt på Harbergsgårdens fasaden, takfot och knutar samt hängrännor och stuprör har målats i ljus bruten vit kulör, grön umbra S1002-Y.

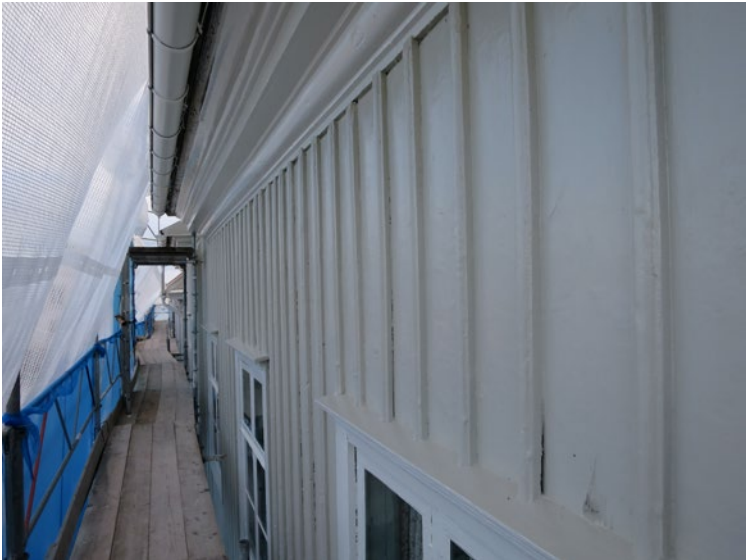
Hullgrensgården efter ommålning.

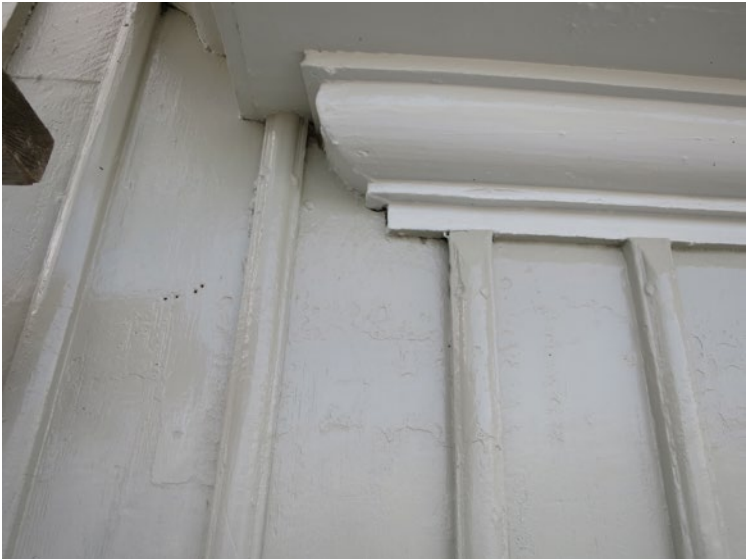
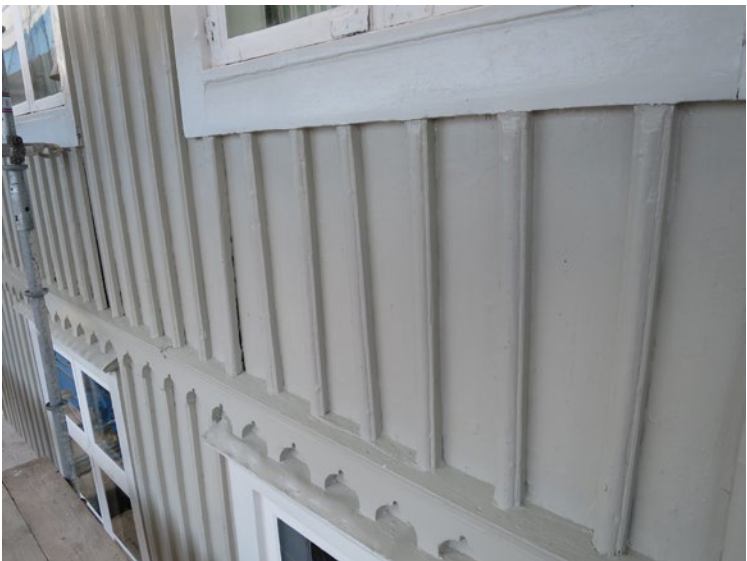
Harbergsgården efter ommålning.

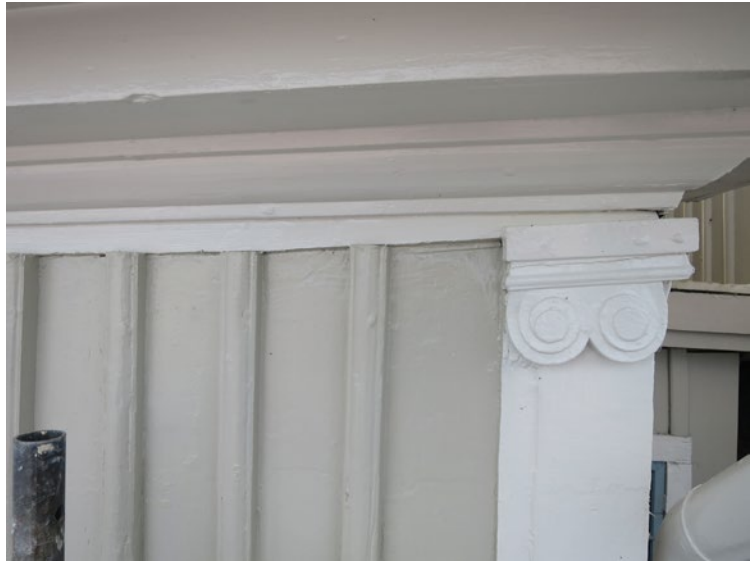
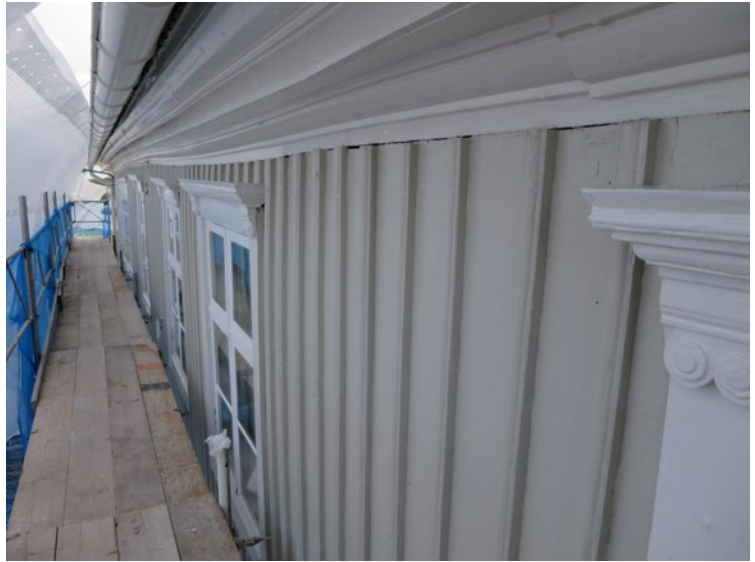
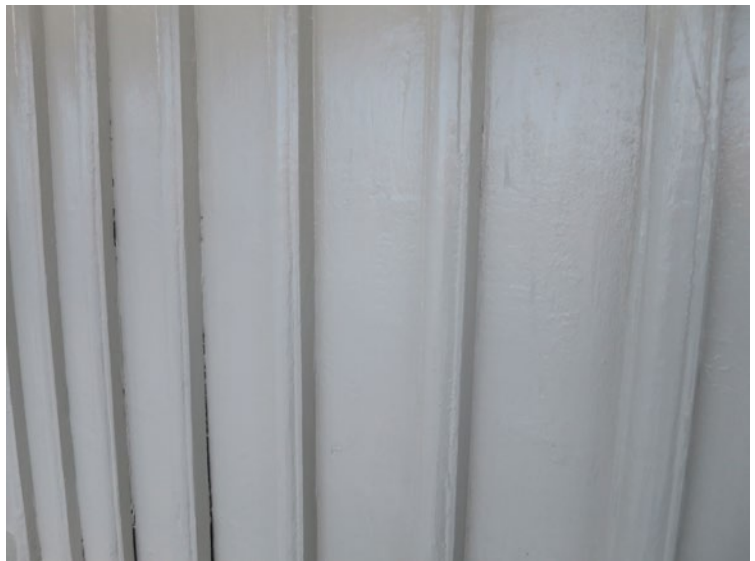
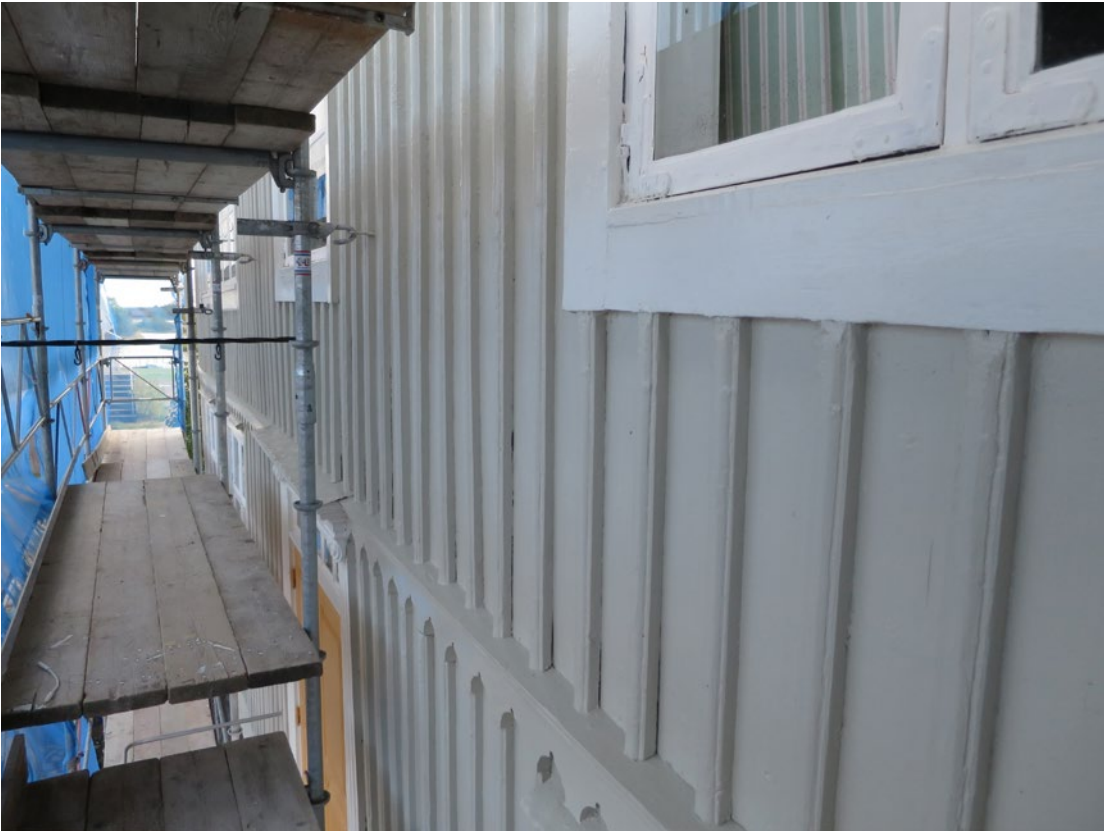
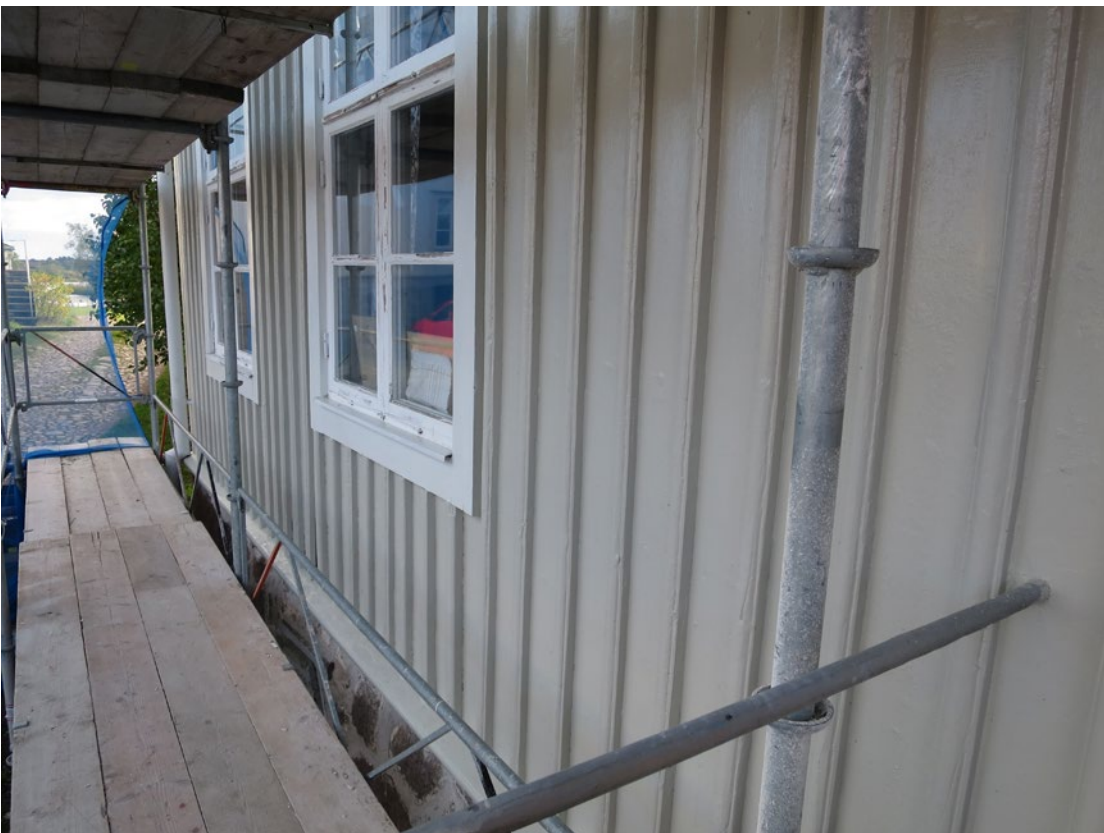
Harbergsgården efter ommålning.

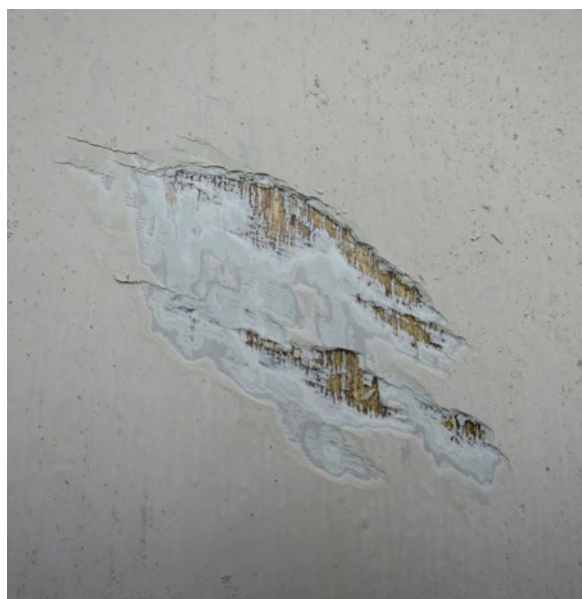
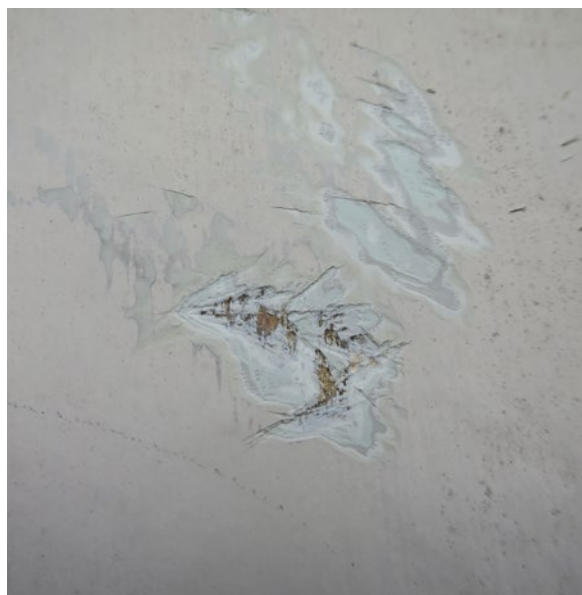
Hullgrensgårdens färglager på fasadpanelen.

1. **Överst** Befintlig kulör NCS S 3005-G80Y grön umbra, ljus beige-grön
2. NCS S 2502-Y grå umbra, ljusgrå
3. NCS S 2005-Y20R grön umbra, gråbeige
4. NCS S 1005-G20Y kromoxidgrön, ljusgrön (pistagegrön)
5. NCS S 1502-G50Y grå umbra, ljusgrå
6. NCS S 3010-Y20R mörkockra, gammalrosa
7. **Underst** Ursprunglig kulör NCS S 2005-Y20R grön umbra, beige-grön/gråbeige

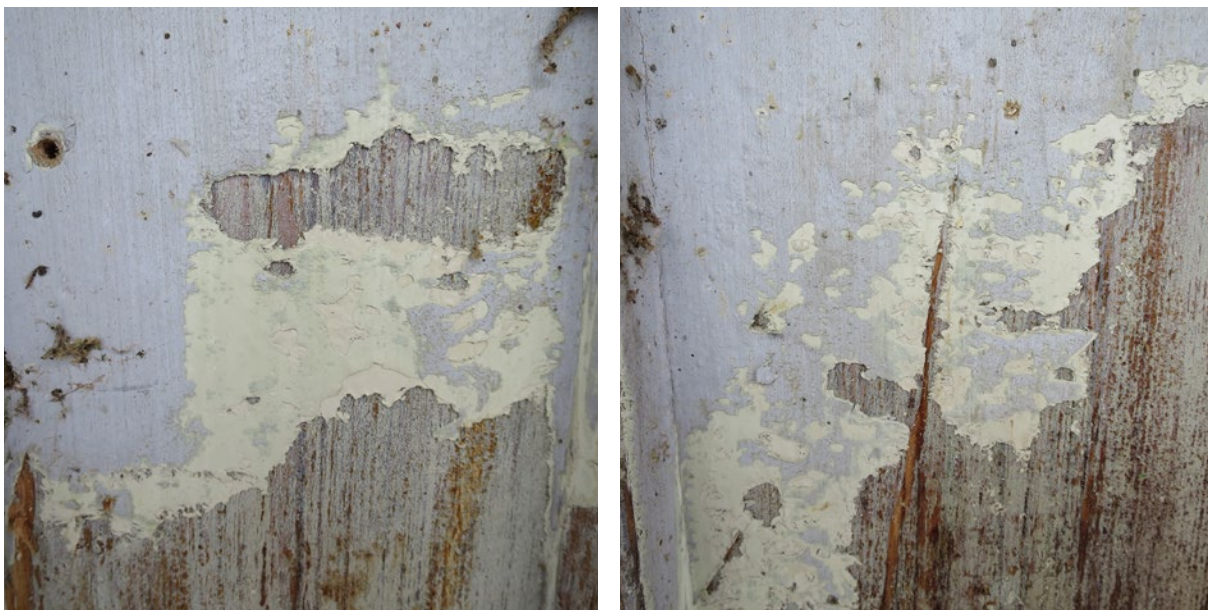
Harbergsgårdens färglager på fasadpanelen.

1. **Överst** Befintlig kulör NCS S 2502-G
2. NCS S 2010-G20Y beigegrön
3. NCS S 1502-G50Y grå umbra, ljusgrå
4. NCS S 3010-Y20R mörkockra, gammalrosa
5. NCS S 0505-G80Y järnoxidgul, svagt bruten vit
6. NCS S 2502-G bensvart, ljusgrå
7. **Underst** Ursprunglig kulör NCS S 2005-Y20R grön umbra, beigegrön/gråbeige

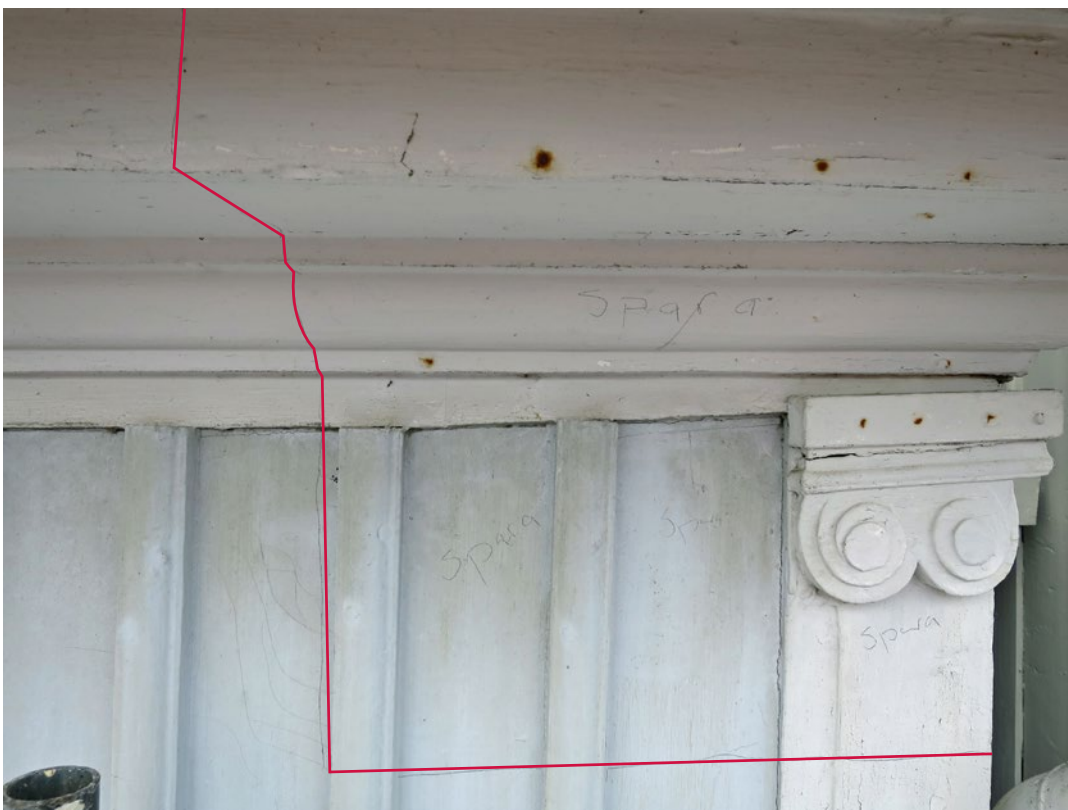
Mitt på fasadens övre parti med fasadpanel och takfotsgesims, precis väster om takkupan.

Referensyta på Hullgrensgården.

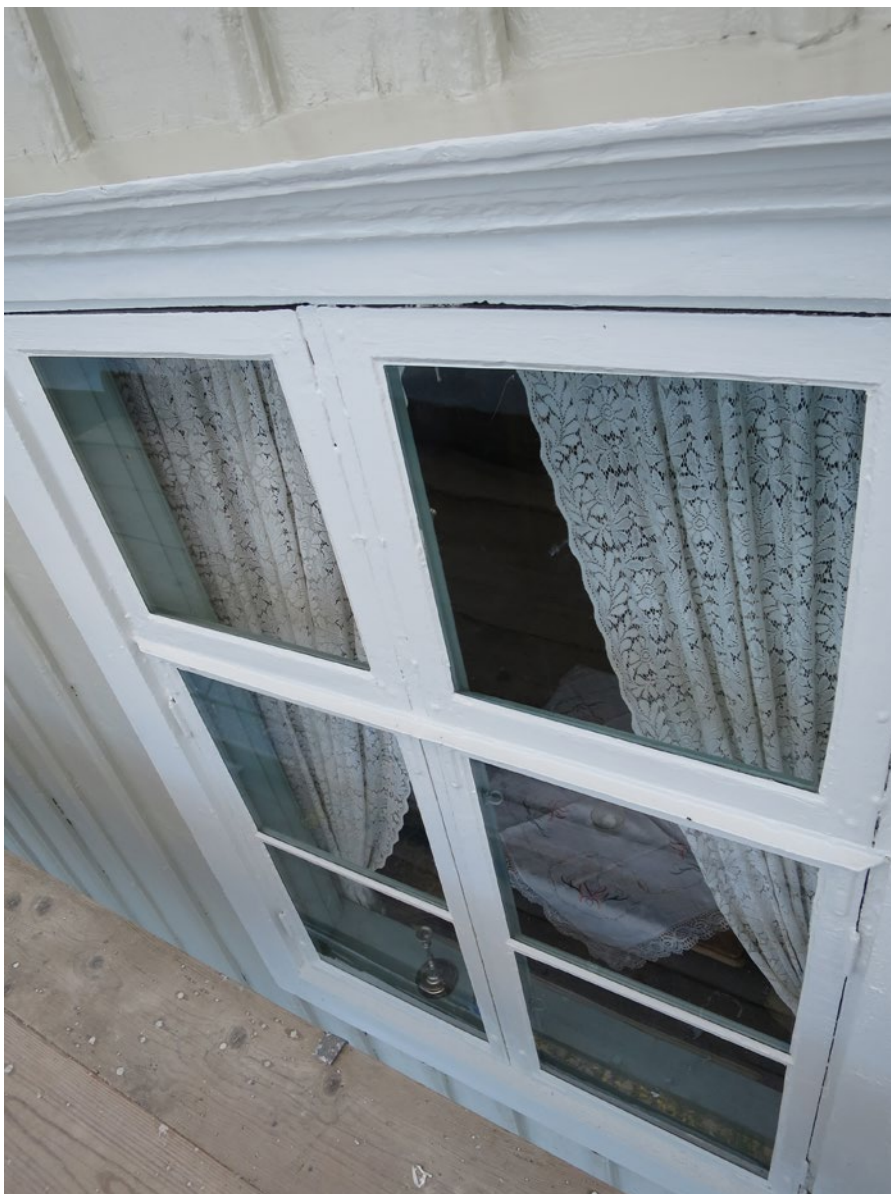
Fönsterbågar och fönsterkarmar på Hullgrensgården har underhållsmålats i anslutning till om-målningen av fasaderna.

Ommålade fönsterbågar och fönsterkarmar på Hullgrensgården.
