Hossmo kyrkogård

Antikvarisk medverkan vid
restaurering av kyrkogårdsmuren
Hossmo kyrkogård, Hossmo socken, Kalmar kommun, Kalmar län,
Småland, Dörby-Hossmo pastorat, Växjö stift

KALMAR LÄNS MUSEUM
Byggnadsantikvarisk rapport 2017

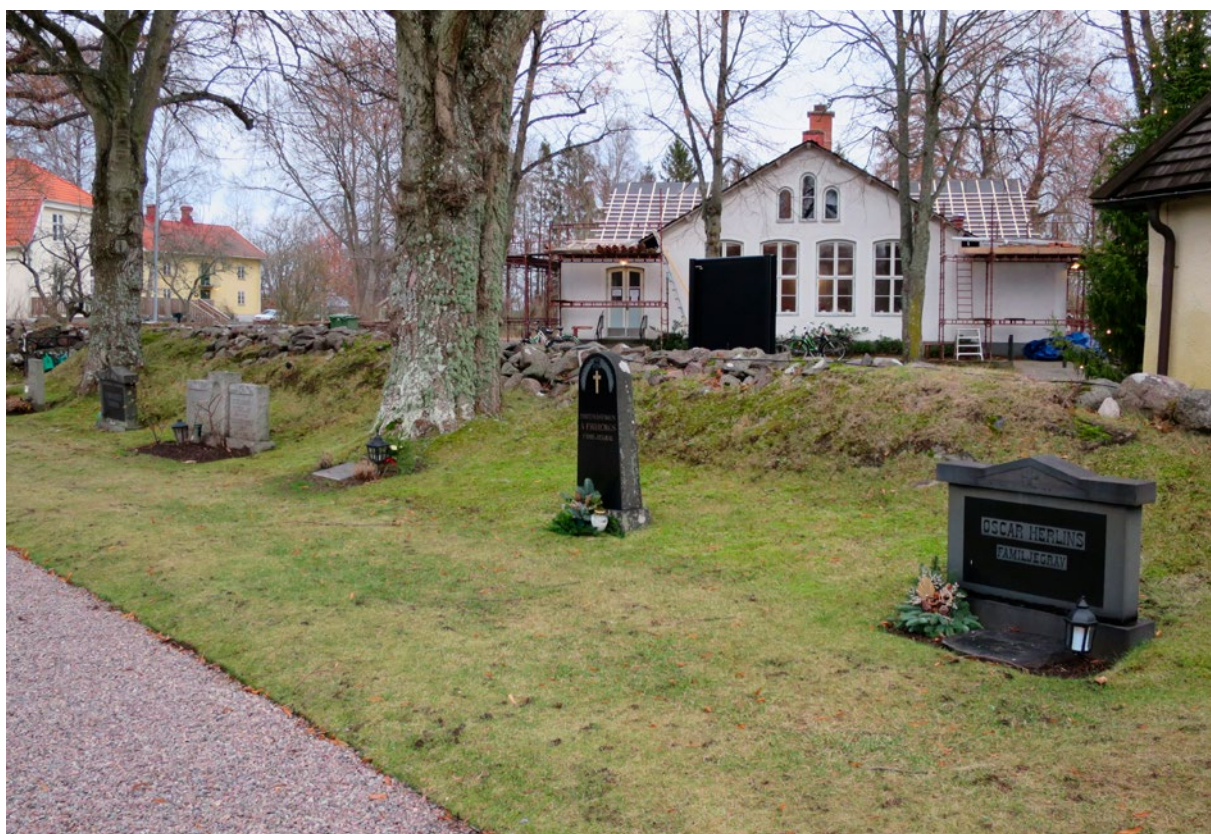
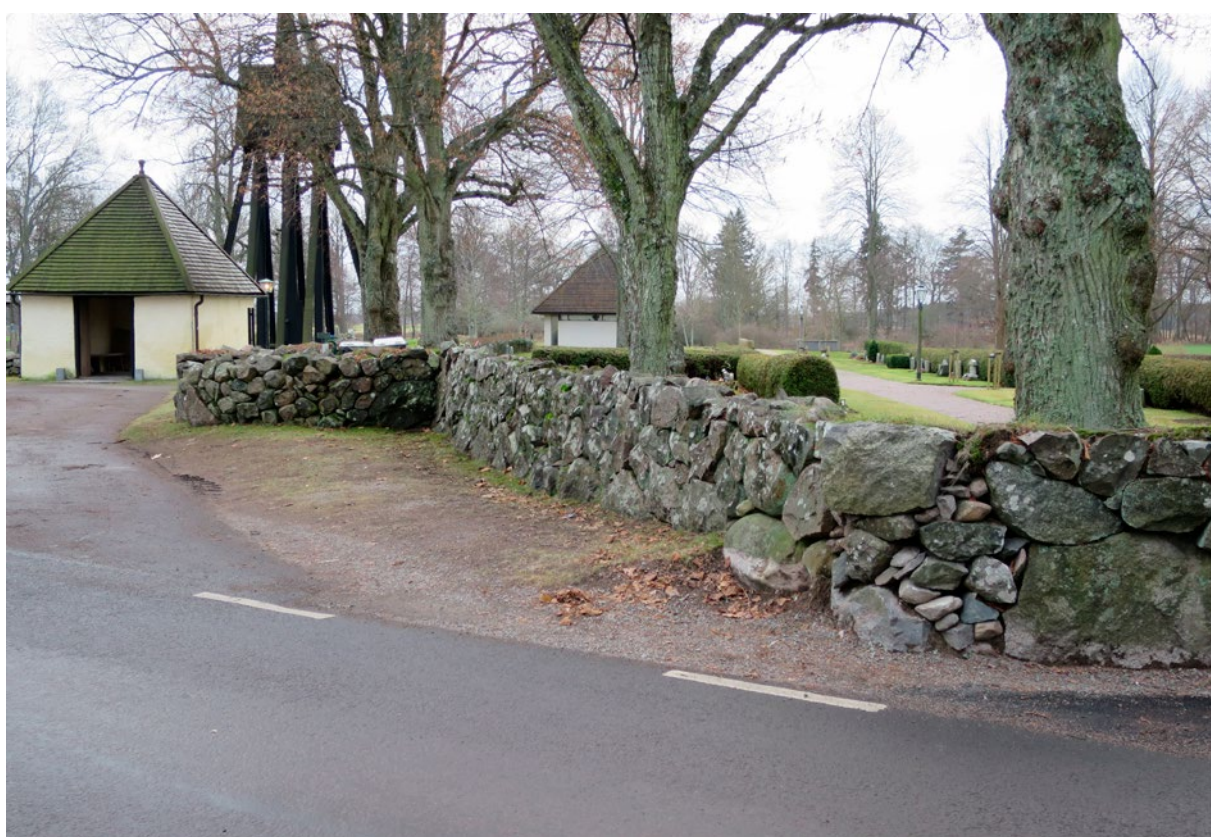
Kyrkogårdsmuren före restaurering.

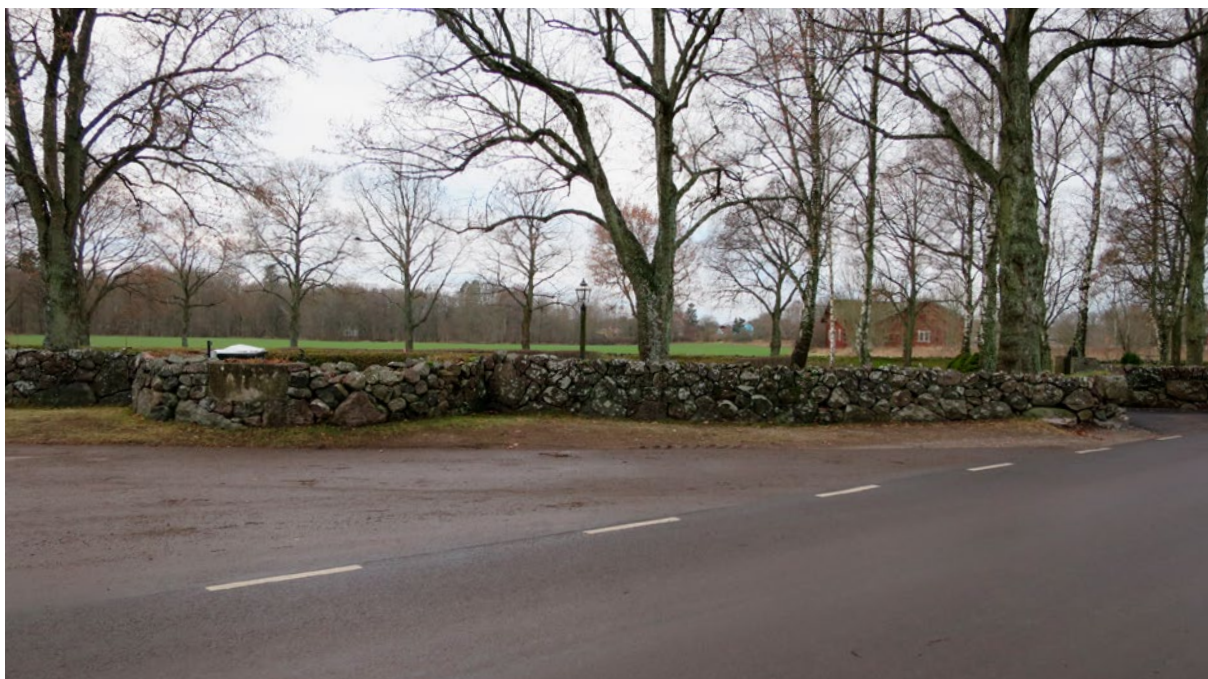
Kallmurad enkel stenmur med kilsten. Gräsbevuxen jordvall med sten och grus på insidan mot kyrkogården. Bakom den yttre muren finns en bakmurning. Under jorden finns

sten av blandade format. Runt brunnen finns en kallmurad skalmur med två synliga sidor i en rundad form. Partiet har en kärnfyllning i mitten och kilsten. Här fanns en inmurad betonggjuten dryckesho. Murens stenmaterial är obearbetad och kluven fältsten av varierande storlek. Ostadigt parti med stora stenar på för små sten. Den nu aktuella delen av kyrkogårdsmuren var i dåligt skick med nedrasade partier.

Kyrkogårdsmuren före restaurering.

Hela murens sträcka har gått över med kilning och mindre ommurningar samt justering av förskjutna stenar och ostadiga partier. Dryckeshon och betong bilades bort. Stenen rengjordes och återanvändes i konstruktionen. Komplettering med fältsten i varierad storlek sattes in i konstruktionen så att den rundade skalmuren blev hel. Fyllningen i skalmuren kompletterades med kärnfyllning och jord.

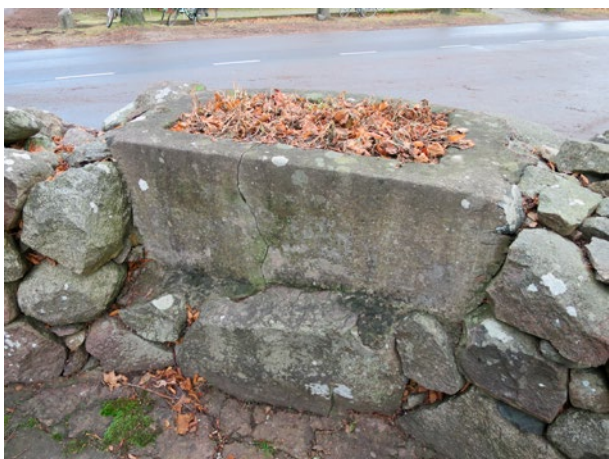
Dryckeshon, från kyrkogården.

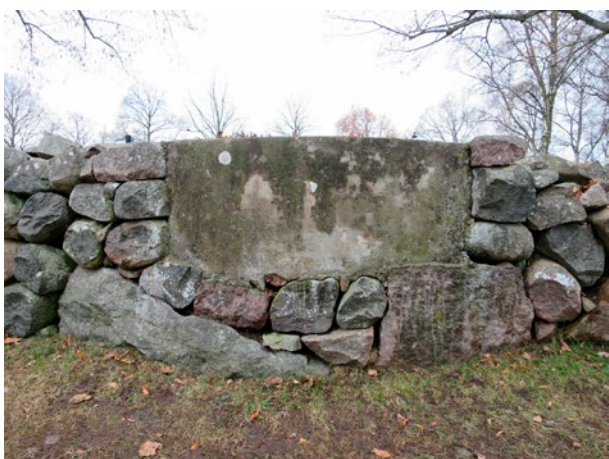
Dryckeshon, från vägen.

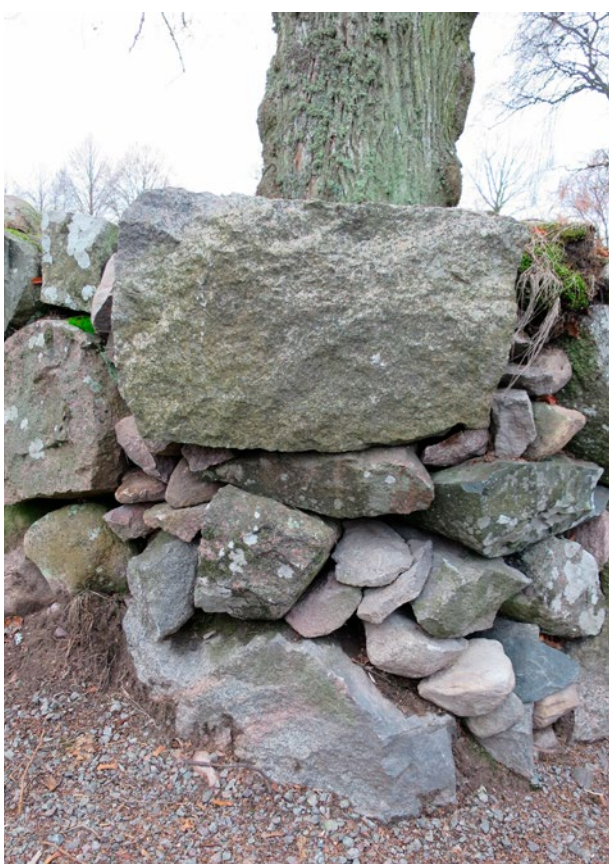
Hörn med ostadigt parti.

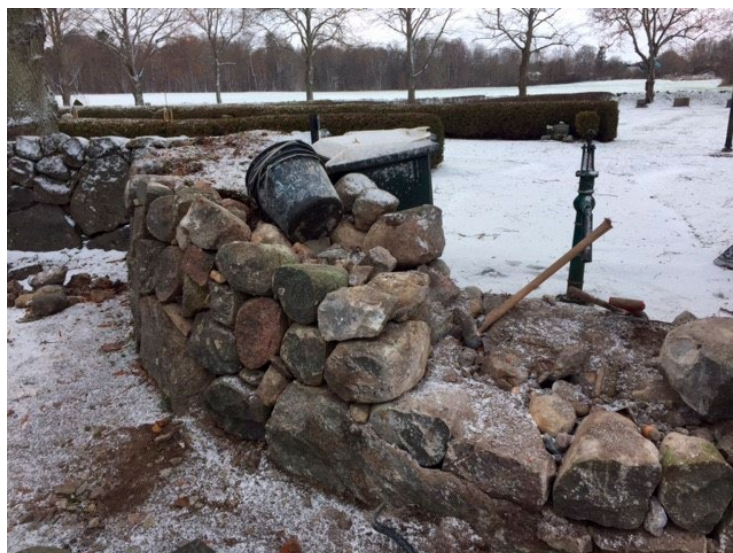
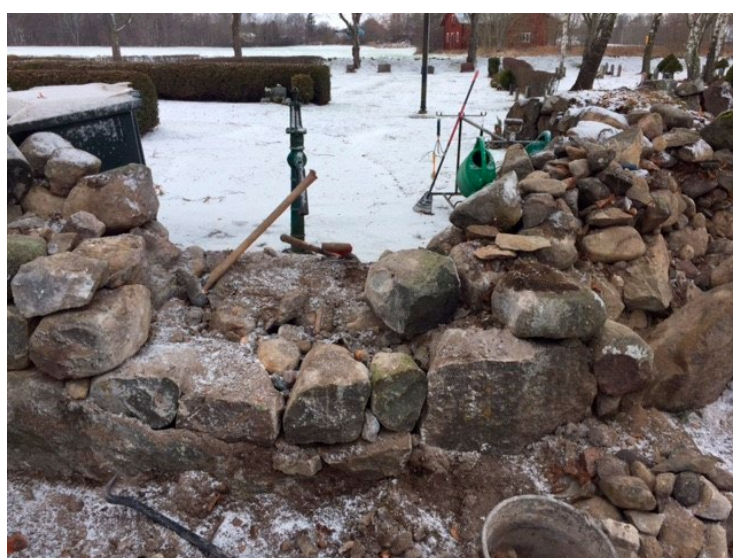
Rundat parti med skalmur under renovering, dryckeshon borttagen.

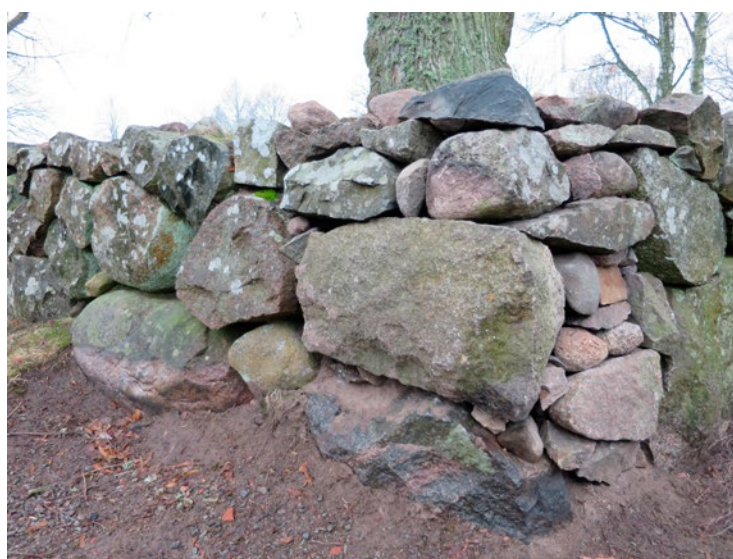
Hörn med ostadigt parti efter justering

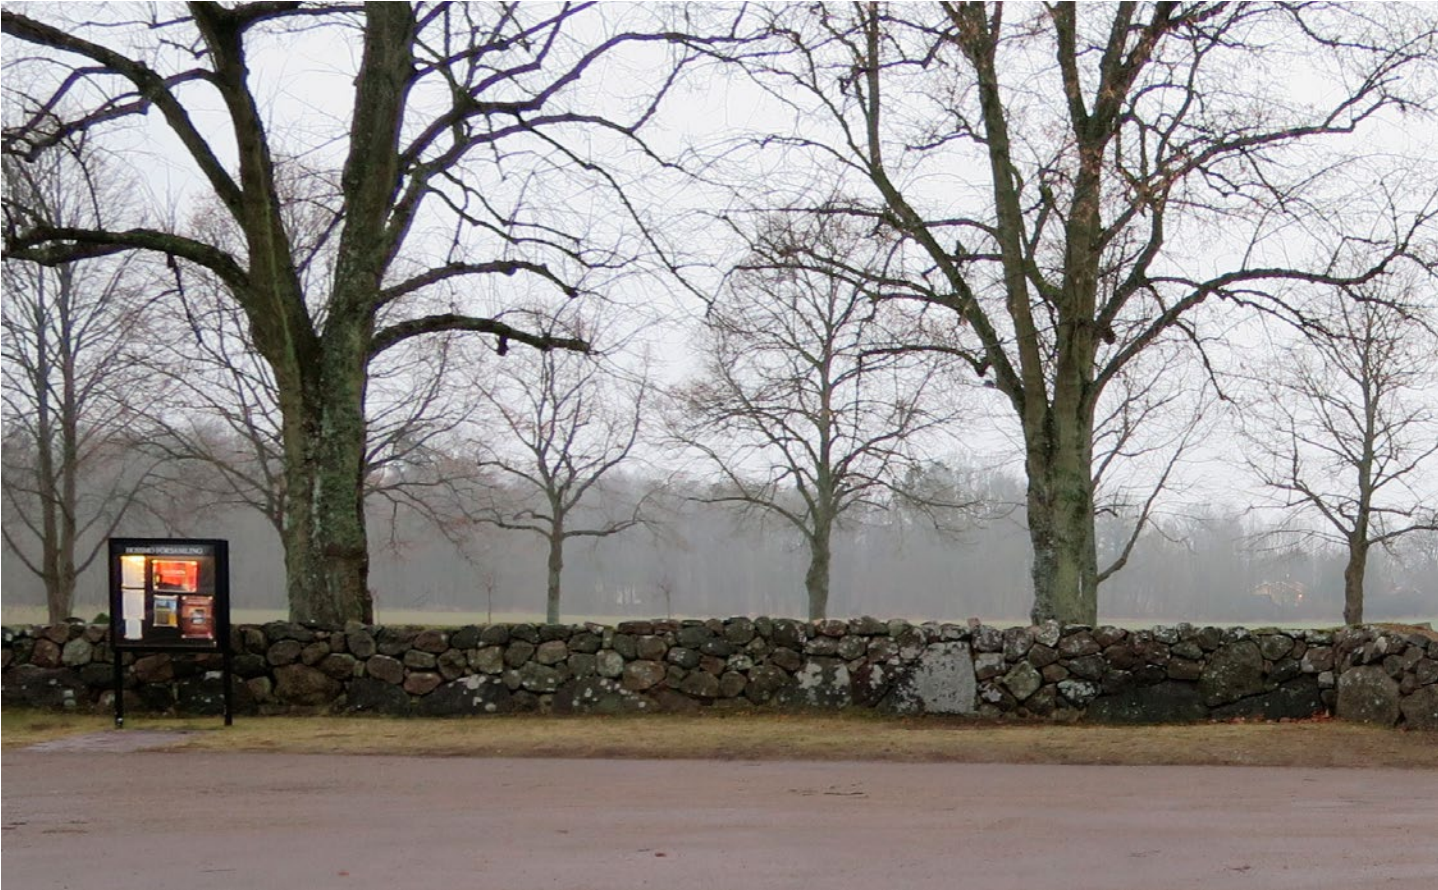
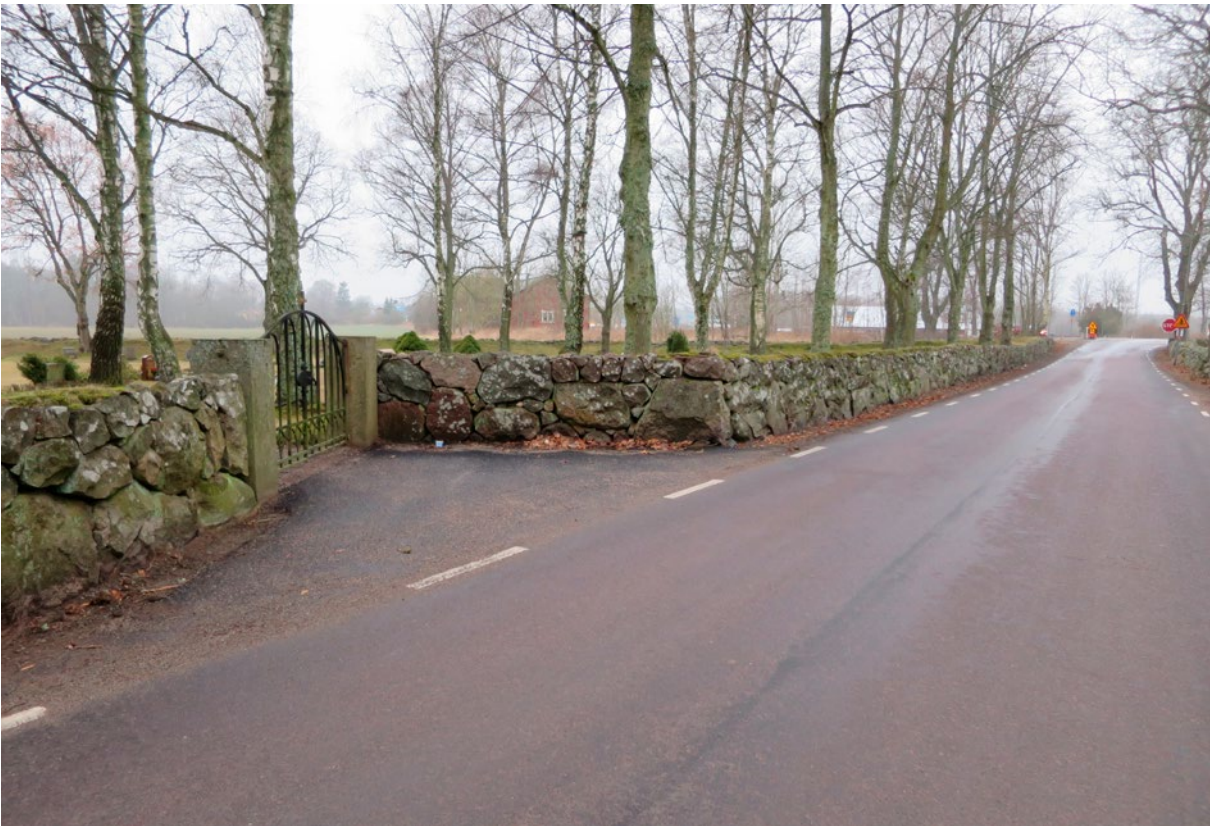
Kyrkogårdsmuren efter restaurering.

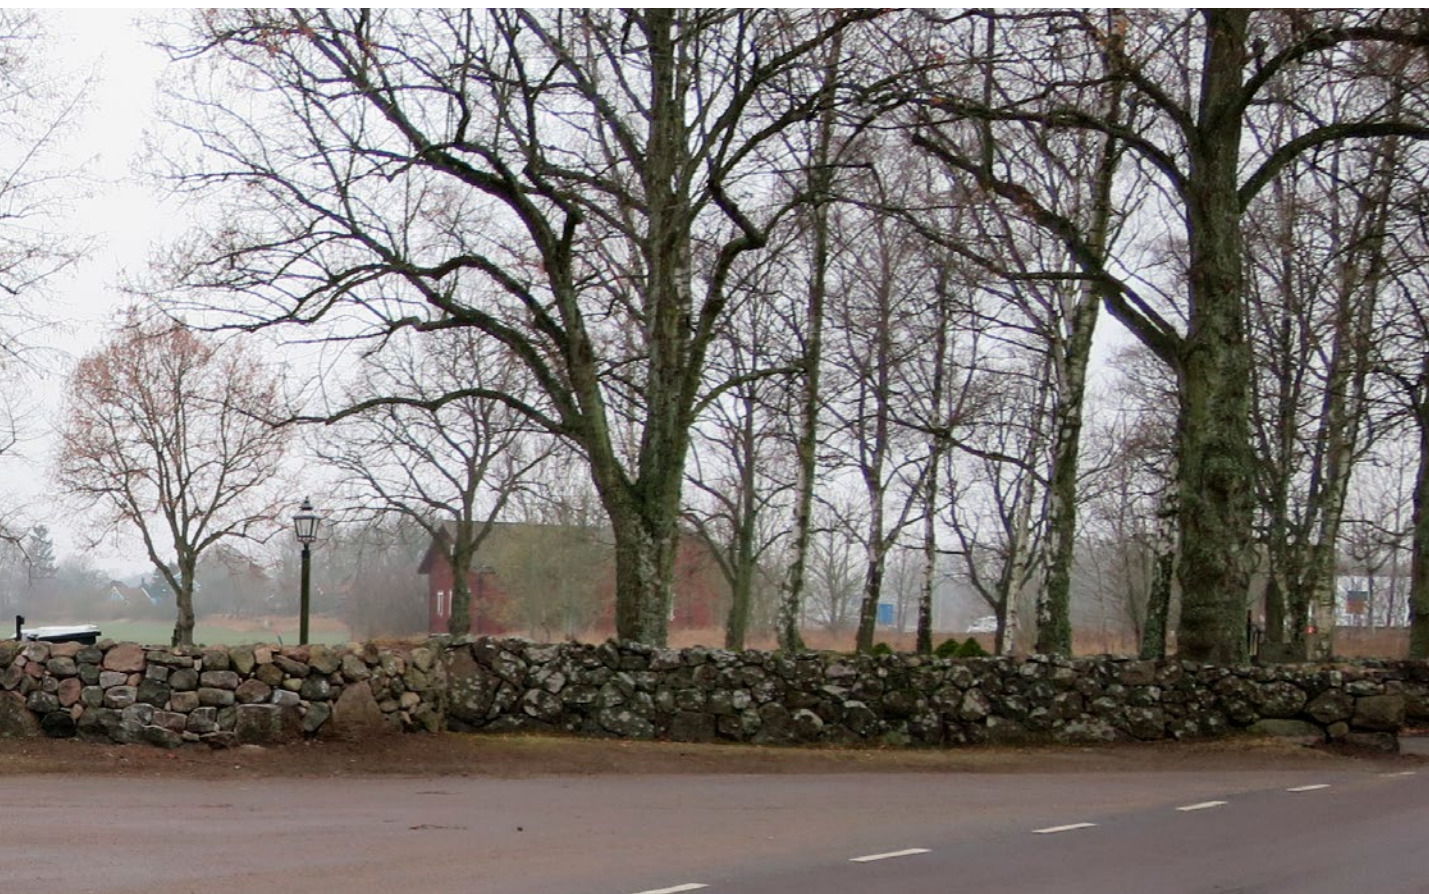
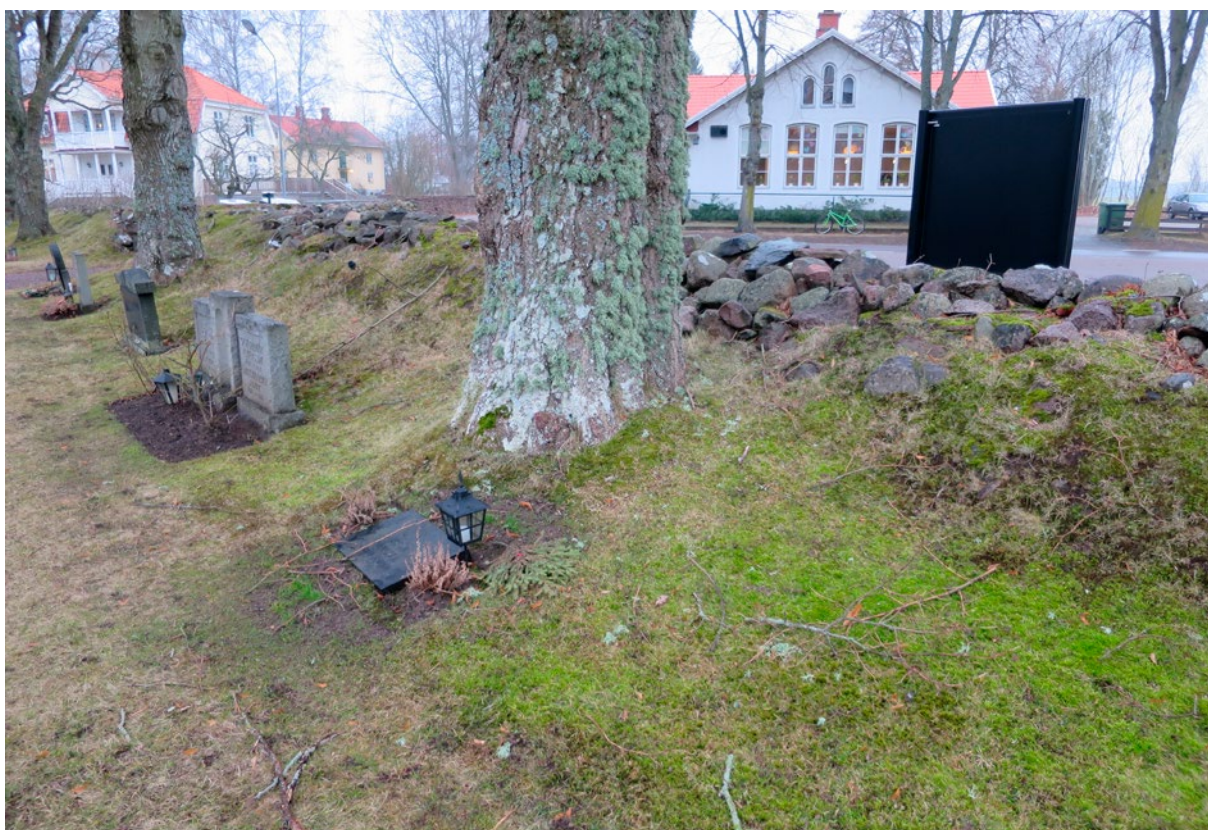
Kyrkogårdsmuren efter restaurering.

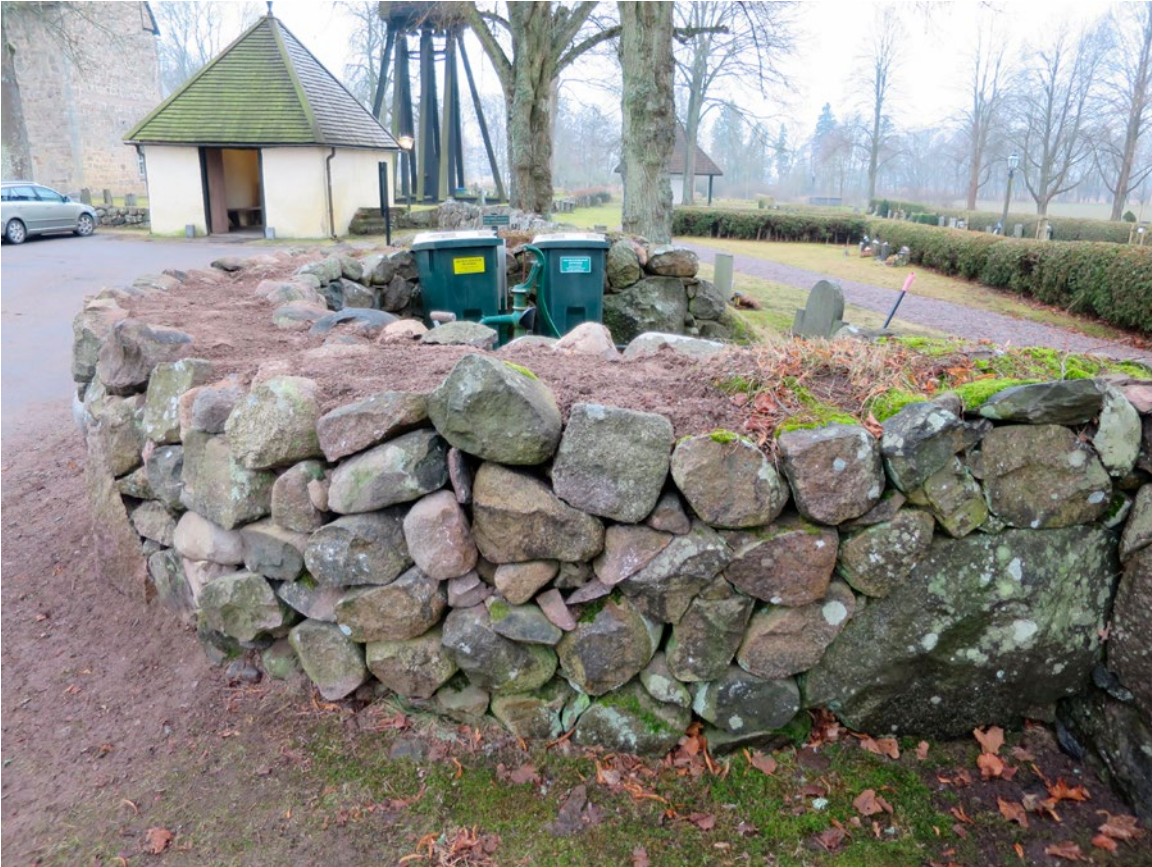
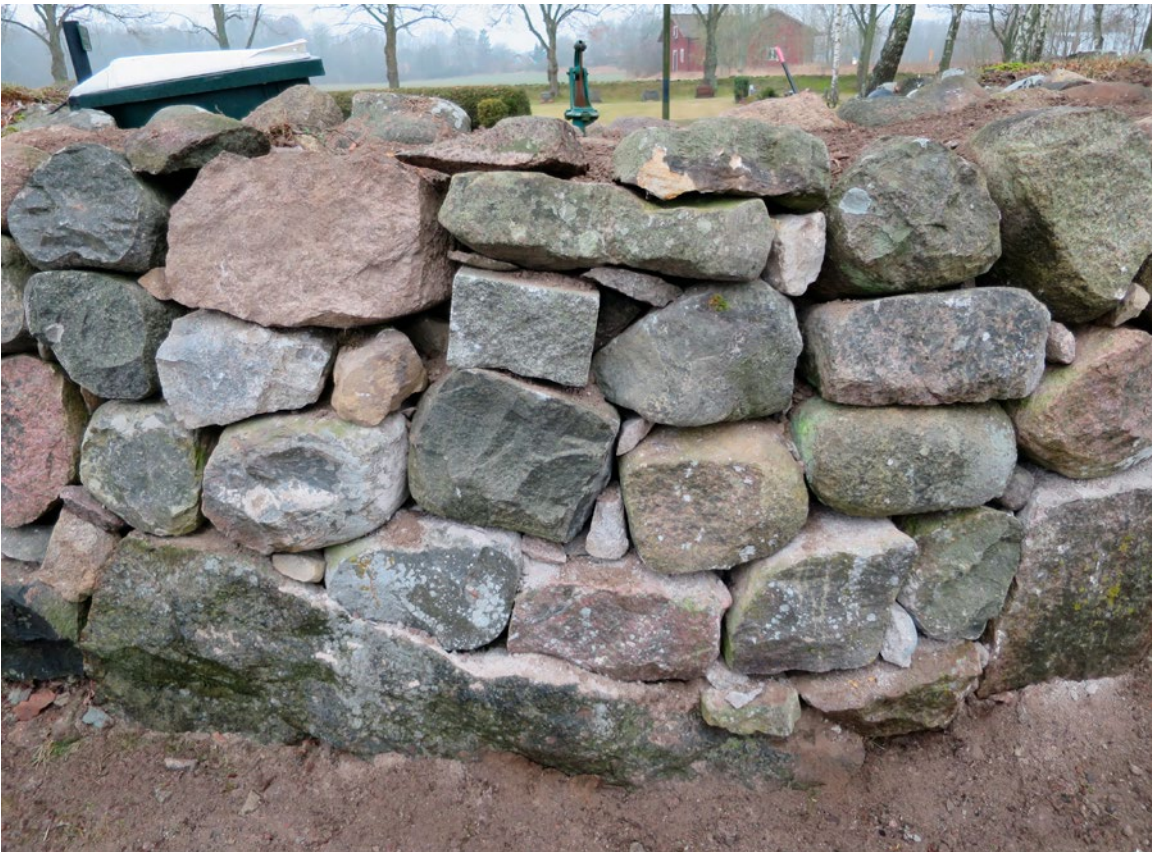
Det rundade partiet med skalmur efter restaurering/borttagning av dryckeshon.

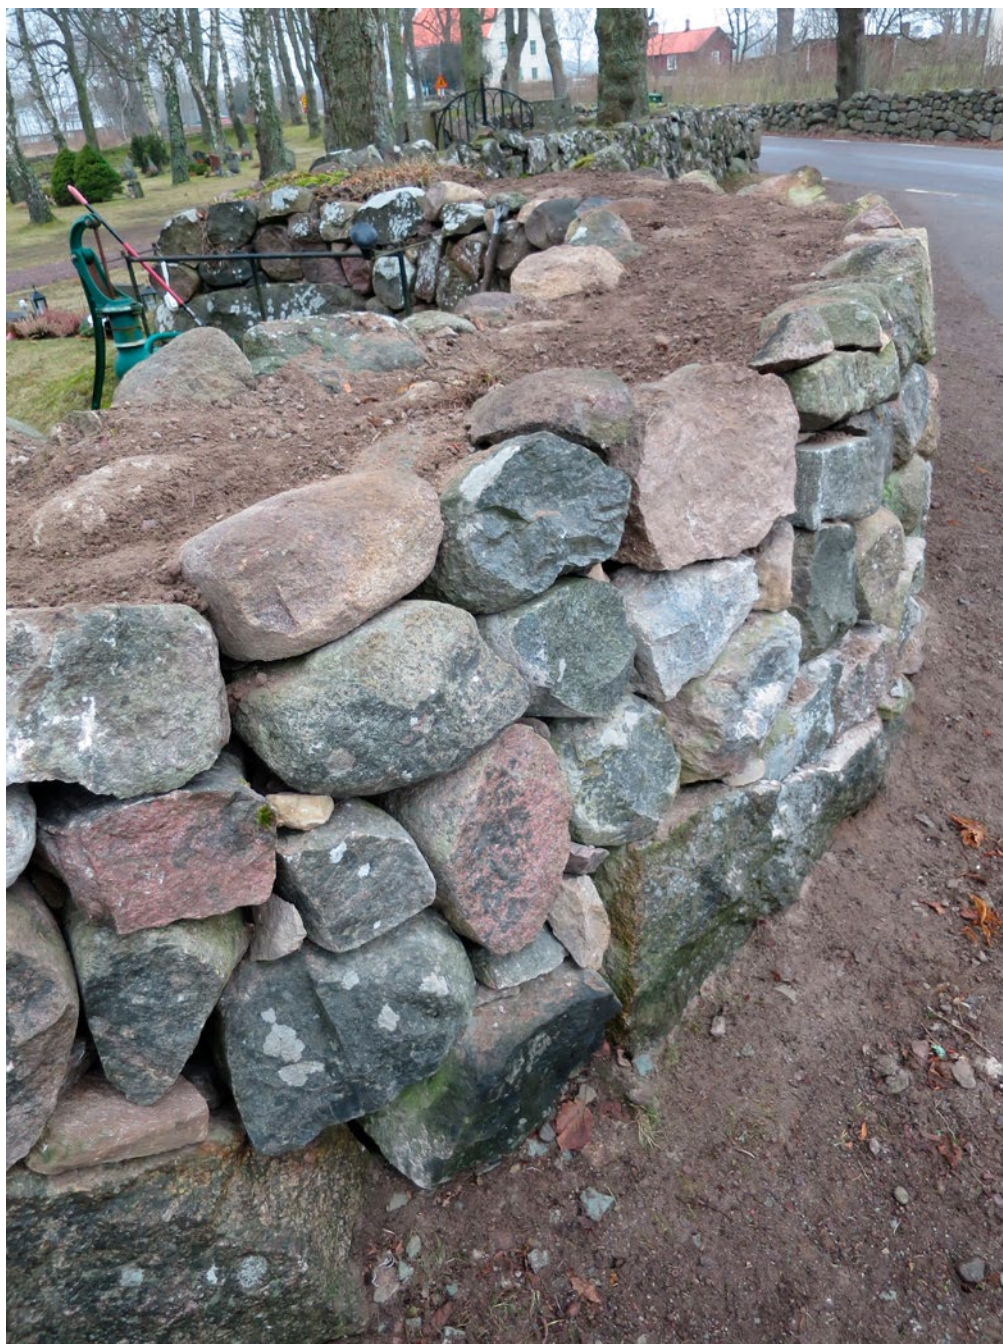
Det rundade partiet med skalmur efter restaurering/borttagning av dryckeshon.
