# Karlslunda kyrkogård

Karlslunda församling, Växjö stift, Kalmar län

Kulturhistorisk inventering av kyrkogårdar/  
begravningsplatser i Växjö stift 2005

Liselotte Jumme  
Kyrkoantikvariska rapporter 2005, Kalmar läns museum

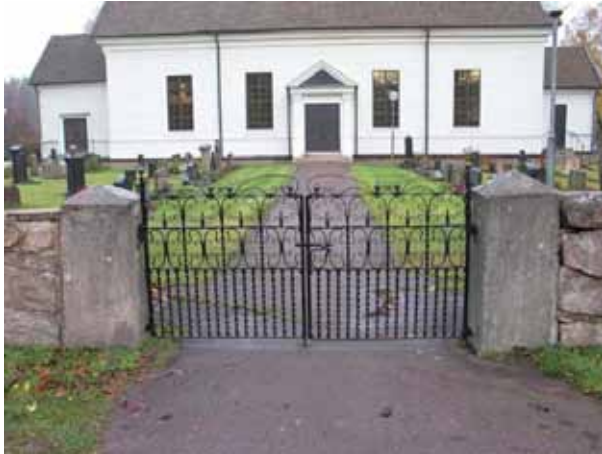
Ingång i söder. Ena grindstolpen märkt 1871.  
(KI Karlslunda kyrkog 009)

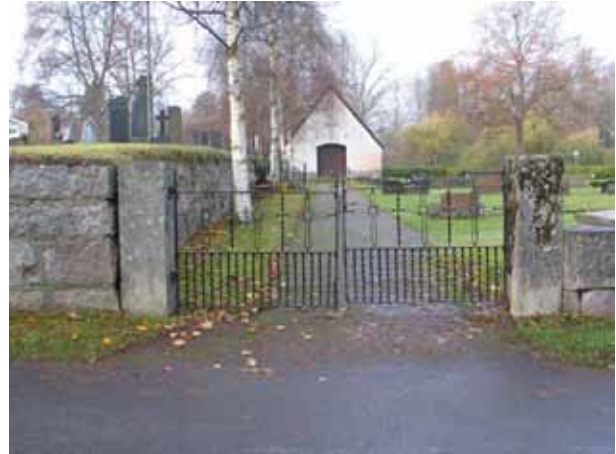
Ingång till den på 1930-talet utvidgade delen i norr med  
bårhuset i fonen. (KI Karlslunda kyrkog 025)

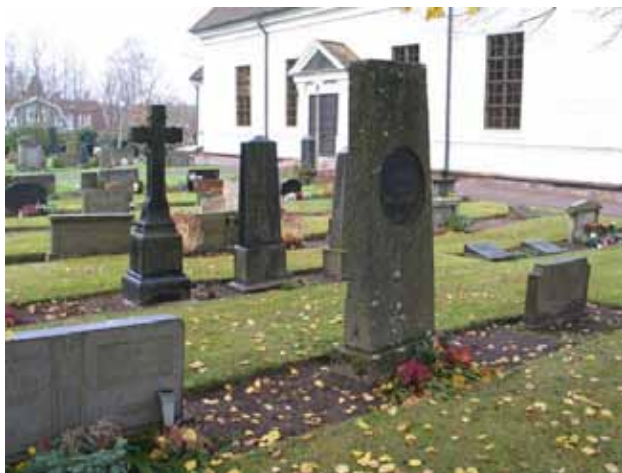
Den östra hälften av kvarter I med en blandning av höga och låga vårdar. De höga, från 1800-talets slut och 1900-talets början är dock i minoritet. Det svarta granitkorset har en ovanligt kraftig form och är rest över lantbrukaren J. Arbman, Hylkebo, d. 1917. (KI Karlslunda kyrkog 032)

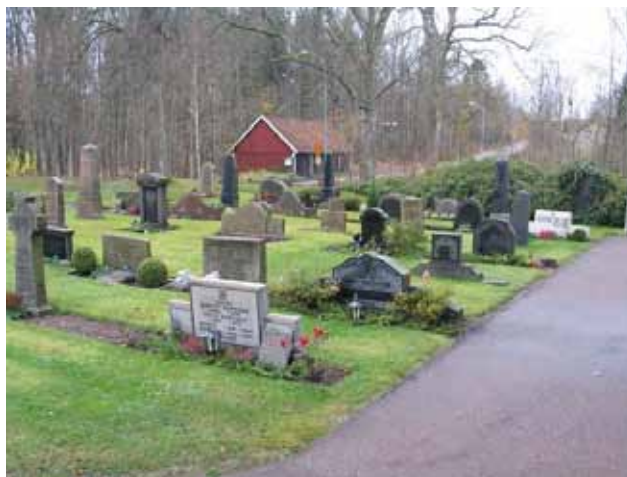
Den västra hälften av kvarter I med olika typer av vårdar. På bilden syns några av de riktigt breda gravvårdarna, typiska för 1940-50-talet. I fonden syns de gamla kyrkstallarna. (KI Karlslunda kyrkog 040)

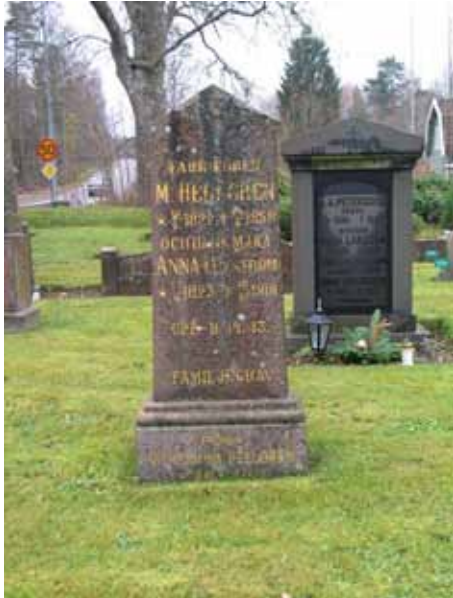
En av kyrkogårdens äldsta gravvårdar, över fabrikkören M. Hellgren som avled bara 36 år gammal 1858. Bakom den en svart klassicerande vård från 1930-talet.  
KI Karlslunda kyrkog 048

I det fortsatta brukandet av kvarteret bör man beakta att gravvårdar från alla olika tidsperioder långsiktigt bevaras på plats. Gravstenar från 1800-talets mitt ska föras in på församlingens inventarieförteckning och vårdas av församlingen. För karaktären av kvarteret är det också viktigt att höga, äldre gravvårdarna i största möjligaste mån får stå kvar på plats. Gravvårdar kan också återanvändas genom att man vänder på dem och gör ny inskription på den forna baksidan.

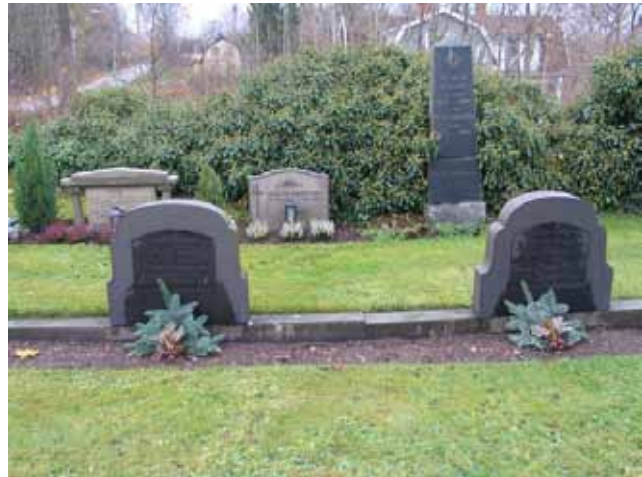
Två smedsmästare från samma familj, familjen Berg, begravda 1925 respektive 1933. De låga stenramarna som vårdarna är fästa i berättar att hela gravplatsen tidigare varit omgärdad av stenramar och belagd med grus.  
KI Karlslunda kyrkog 053

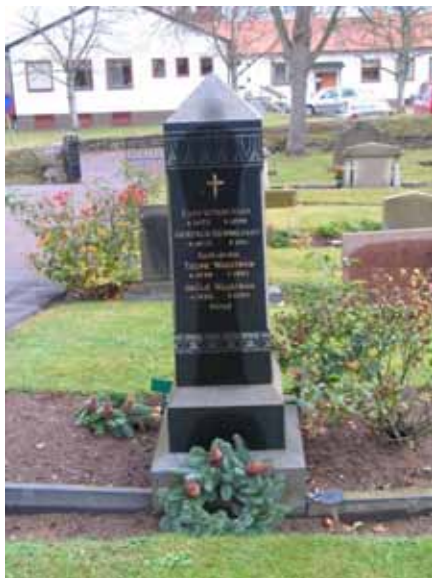
En utmärkande gravsten med vacker dekor. Daterad till 1869, men stenen kan möjligen vara från 1910-talet.  
(KI Karlslunda kyrkog 038)

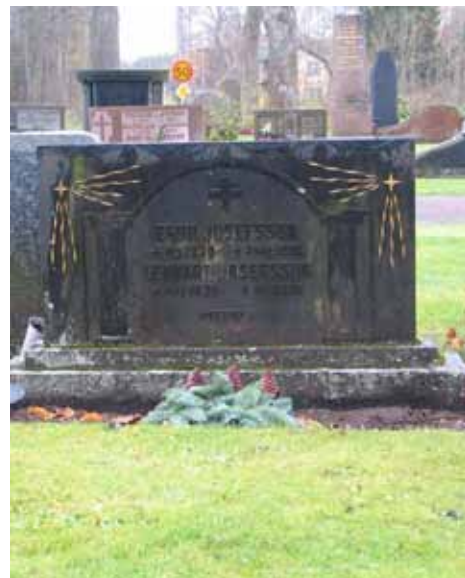
Exempel på en relativt vanlig typ av gravsten, rektangulär och med klassicerande dekor. Denna är från 1930-talet. (KI Karlslunda kyrkog 037)

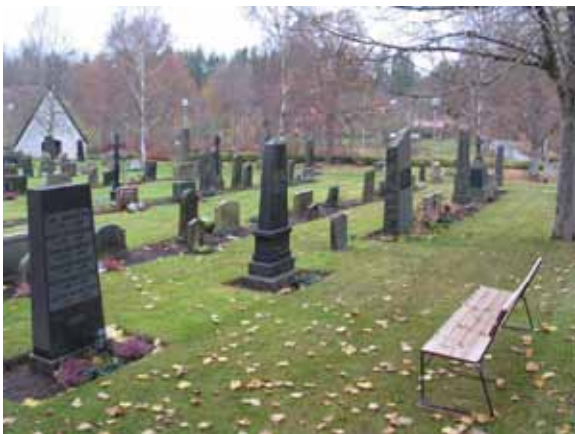
Kvarter II mot nordväst. Notera de äldre, höga gravvårdarna i kvarterets första rad mot öster. (KI Karlslunda kyrkog 058)

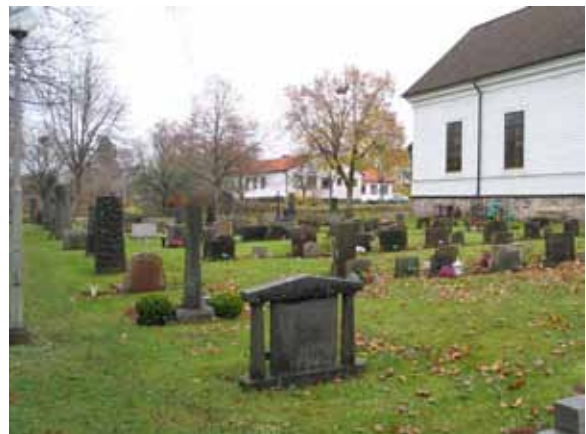
Kvarter II mot sydost. I raden längst till väster syns lite mer påkostade stenar och i mitten en tydligt lägre profil. (KI Karlslunda kyrkog 062)

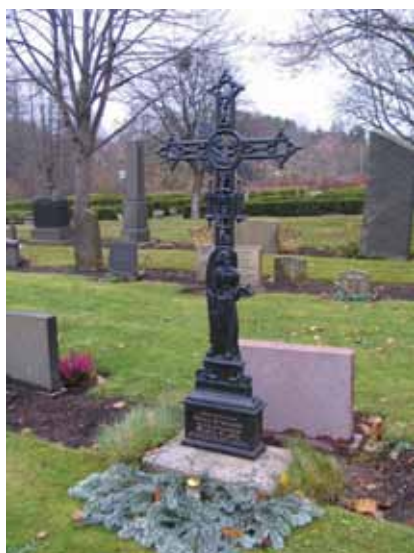
Den äldsta vården i kvarter II är ett ovanligt gjutjärns kors över Hemmansägaren Johan Svensson från Starbäck, d. 1876.  
(KI Karlslunda kyrkog 080)

Gjutjärnskorset ska föras in på församlingens inventarieförteckning och vårdas av församlingen då gravrätten gått ut. Som ett alternativ till att ta bort gravstenar kan gamla gravstenar återanvändas och ny inskription göras på den forna baksidan.

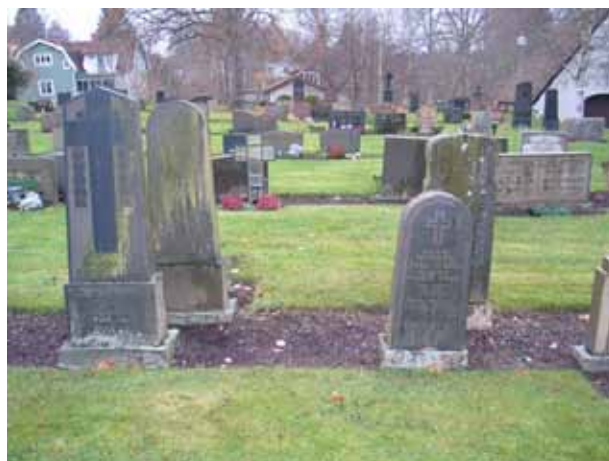
Några av de lite högre, äldre gravvårdarna inne i kvarteret. Till väster är vården över en kantor (oläsligt namn) d. 1928 och till höger syns vården över kyrkovärden P. Olsson med maka d. 1908  
( KI Karlslunda kyrkog 078)

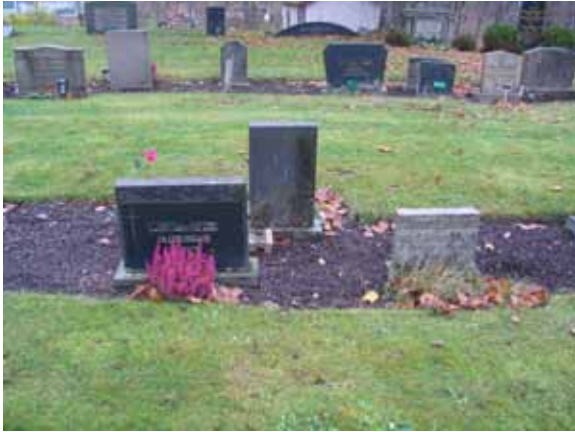
Små linjegravvårdar i kvarter II från 1941.  
(KI Karlslunda kyrkog 084)

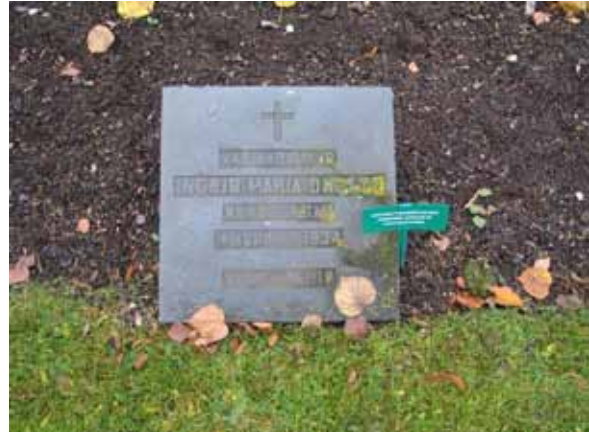
En liggande linjegravvård över Ingrid Maria Olsson  
från Hundshyltan, d. 1934. (KI Karlslunda kytkog 082)

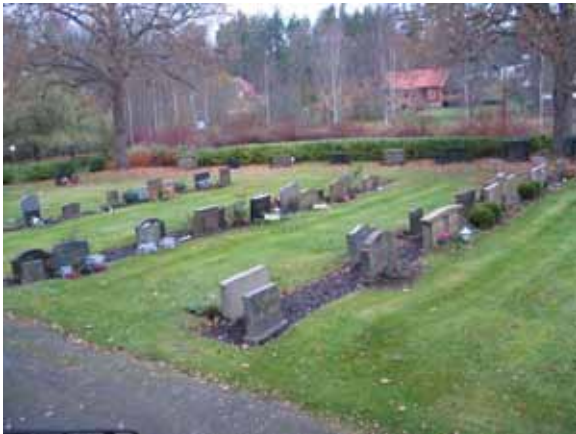
Den västra hälften av kvarter III. Bild mot nordväst. Rader av relativt låga gravvårdar, mestadels linjegravvårdar. (KI Karlslunda kyrkog 092)

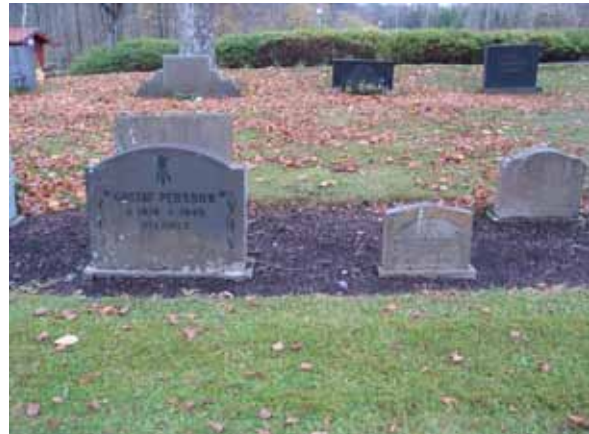
Exempel på linjegravvårdar från 1940-talet. Här till vänster syns gravstenen över Gustaf Persson från Idehult, d. 1949, till höger om den ytterligare en gravplats över en enskild person, d. 1948. Så följer linjegravarna efter varandra år efter år. (KI Karlslunda kyrkog 100)

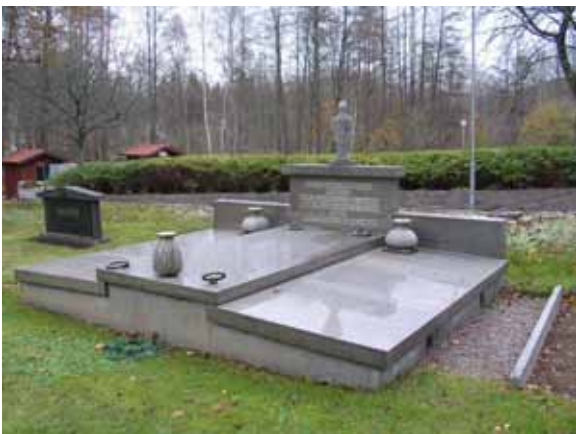
Gravtumba över Elof Nilsson med familj, taget i bruk år 1936. En ovanlig vård, speciellt på en landsortskyrkogård. (KI Karlslunda kyrkog 095)

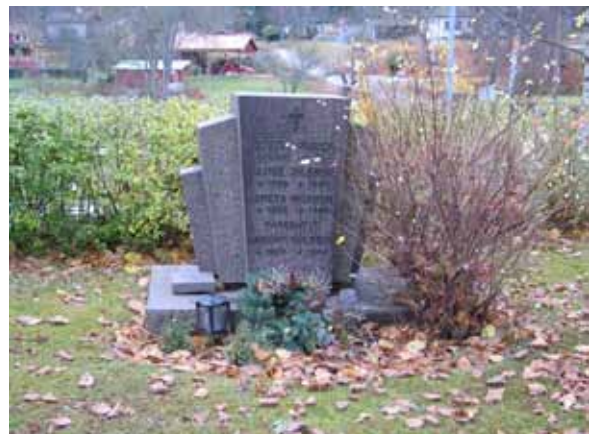
En solfjädersliknande form på en gravvård från 1940-talet. KI Karlslunda kyrkog 097)
