**Kristdala norra kyrkogård –**  
Kulturhistorisk inventering av kyrkogårdar/  
begravningsplatser i Linköpings stift 2004

**Kristdala församling  
Linköpings stift  
Kalmar län**

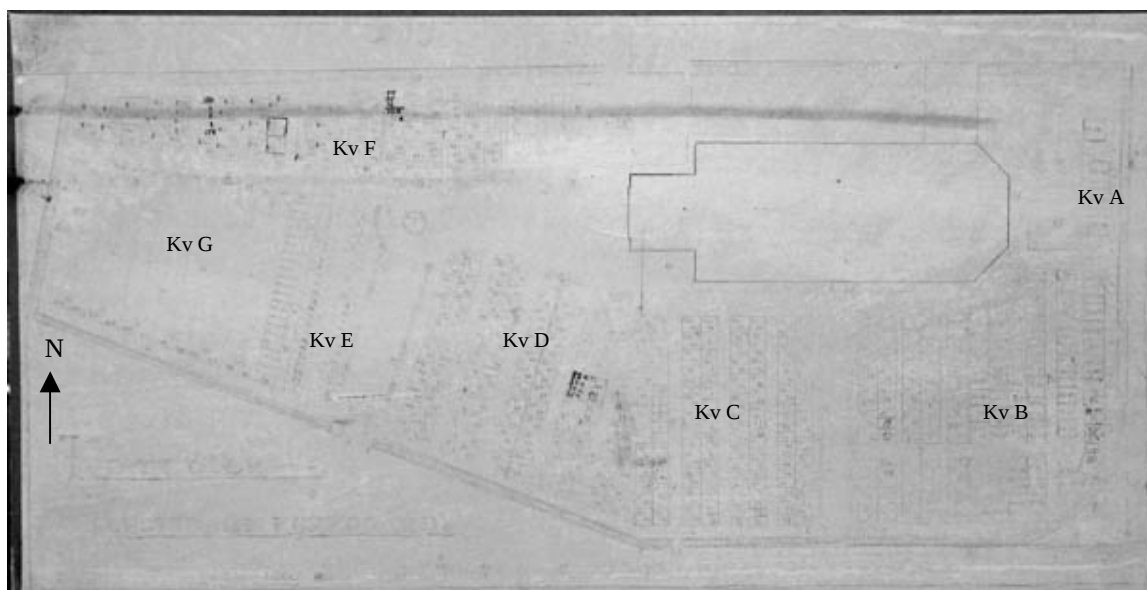
Gravkarta för Kristdala norra kyrkogård

Kyrkogården består av kvarter A- G, där alla utom kvarter G utgörs av sk köpegravsområden. Kvarter G rymmer linjegravar. En trädkrans av olika lövträd omgärdar kyrkogården. Kyrkogårdens oregelbundna, långsträckt form i öst-västlig riktning är ett resultat av de utvidgningar åt väster som utfördes i tre etapper under 1800-talet. Framför västtornet finns en öppen plan med en bronsfontän i mitten. Kvarter B-D har en strikt utformning med rygghäckar, relativt jämna avstånd mellan raderna och i de närmaste lika långa rader. Kvarter A har en friare utformning och domineras av två stora familjegravar. Kvarter F har en oregelbunden form och har också den mest oregelbundna utformningen när det gäller placering av gravvårdar. Här finns också några av de mer påkostade gravarna.

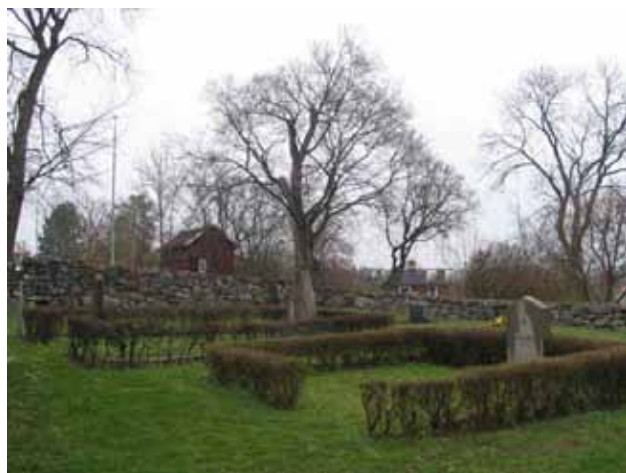
Kvarter A omfattar ett 20-tal gravplatser och ligger på ett smalt område mellan koret och kyrkogårdsmuren i öster. Kvarteret domineras av två stora familjegravar omgärdade av häckar och med var sin minnessten av samma typ, resta på 1930-talet. Familjerna är Meurling och Weidenhielm. I övrigt finns fem andra gravvårdar som inte hör till dessa nämnda familjegravar. I tid sträcker sig gravvårdarna från Fredrika Meurling d. 1791, men med en senare sten, och 1869 (ryttmästare Stjerncreutz) och fram till nutid.

Kv. A mot nordost.  
(KI Kristdala 0092)

Av tradition har högt uppsatta personer i socknen ofta placerats öster om koret på kyrkogårdar. Det har ansetts som en speciellt värdig plats. Kvarter A domineras av familjegravar efter två av sockens mer dominerande släkter, prästsläkten Meurling och ägarna till Hägerums gård familjen Weidenhielm. Dessa båda gravplatser har ett högt kulturhistoriskt värde på grund av den lokal- och personhistoriska anknytningen.

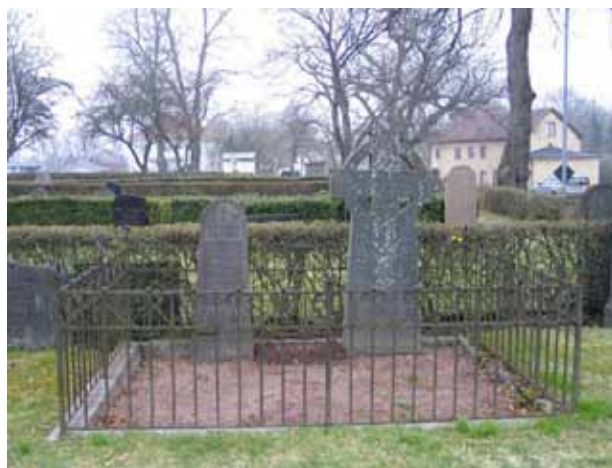
Kv. D gravnr. ca 204-205.  
(KI Kristdala 0151)

Mestadels relativt ensartade gravvårdar med medelhöga och medelbreda vårdar av svart eller grå granit. Några liggande vårdar. En grusgrav med gjutjärnsstaket bestående av två stående gravvårdar av mörk granit, ett i form av ett kors. Vårdarna är daterade till 1886 resp. 1927, ca D 204-205. I övrigt gravvårdar från 1929-talet och framåt och många från 1900-talets slut. En gravvård i form av ett hjärta, ett glaskors. Ett antal gravvårdar har titel angiven. De som förekommer är hemmansägaren, byggmästaren, lärarinnan, kassören, nämndemannen, distinktionskorpralen och sockerbagaren. Många har ortnamn angivna.

Den enda grusgraven med gjutjärnsstaket minner om ett gravskick som var vanligt förekommande här in på 1960-talet och har därför ett kulturhistoriskt värde. Järnstaketet ska införas på församlingens inventarieförteckning. De få gravvårdarna från 1800-talet och 1900-talets första decennier visar på församlingens kontinuerliga användning av gravplatsen. Dessa bör bevaras på plats.

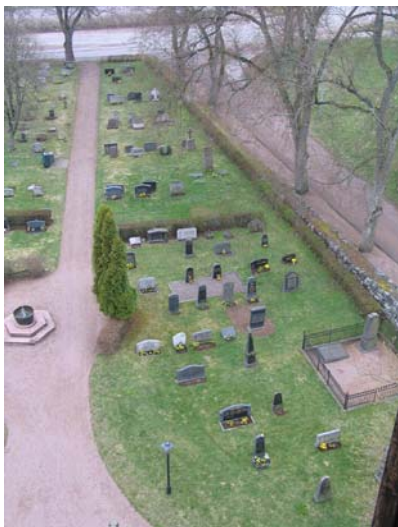
Kvarter F omfattar ca 180 gravplatser och ligger på den nordvästra delen av kyrkogården. Kvarteret har en långsmal form. Raderna är relativt oregelbundna, korta och löper i nordsydlig riktning. Enstaka gravplatser bryter radernas linjer. Vårdarna är växelvis vända mot öster och mot väster, men bara en rygghäck finns, bestående av berberis.

Kv. F från tornet mot väster.  
(KI Kristdala 0008)

Kvarteret är det mest oregelbundna på kyrkogården, både till utformning och till form. Här finns både mycket påkostade gravplatser som ska visa på den dödes betydelse och mindre, alldagliga gravvårdar. Den enda grusgraven med gjutjärnsstaket minner om ett gravskick som var vanligt förekommande här in på 1960-talet och har därför ett kultuhistoriskt värde. Järnstaketet ska införas på församlingens inventarieförteckning. De få gravvårdarna från 1800-talet och 1900-talets första decennier visar på församlingens kontinuerliga användning av gravplatsen. Dessa bör bevaras på befintlig plats även då gravrätten gått ut.

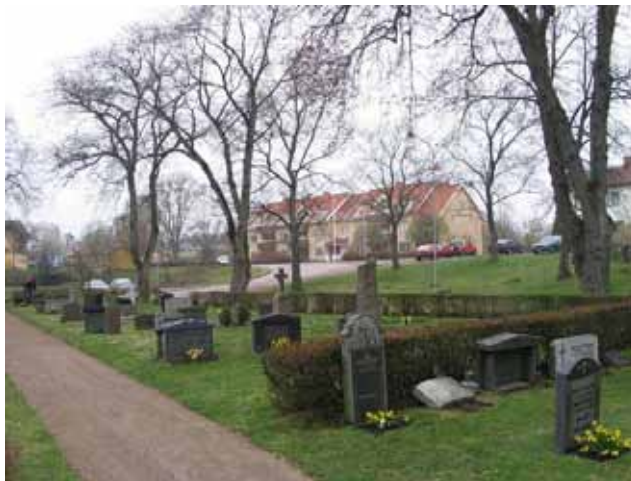
Blandad gravvårdskaraktär. Några höga gravvårdar av mörk granit, varav en i obeliskform. En kraftig och hög minnessten av grå granit. En grusgrav med gjutjärnsstaket, ca. F 19-26. Två vårdar i form av trästubbar av grå granit. En tumba, kyrkogårdens enda. Ett större vitt marmorkors på en vård av granit. Ett kors av granit.

Kv. F mot nordväst.  
(KI Kristdala 0110)

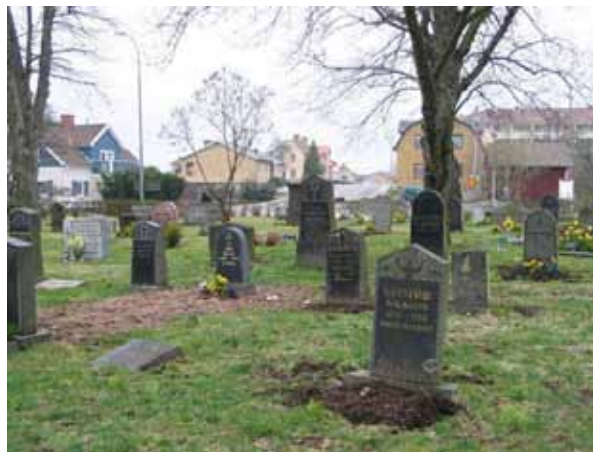
Kvarteret omfattar ca 300 gravplatser och ligger på den sydvästra delen av kyrkogården. Detta är kyrkogårdens linjegravsområde. Raderna löper i regelbundna nord-sydliga rader. Förutom en rad i öster som är vänd åt väster och med rygghäck av berberis, är samtliga gravvårdar vända åt öster och saknar rygghäckar.

Kv. G med linjegravsområdet. Mot sydväst.  
(KI Kristdala 0114)

Linjegravsanvändningen kan ännu tydligt avläsas från 1929 i väster till 1946 i öster. Därefter fortsatte man med linjegravar på den södra kyrkogården. I kvarterets västra del finns flera gravvårdar från 1930-tal och senare som ändå bevarar stildrag från decennierna tidigare; svart granit med klassicerande ornamentik. Insprängda i linjegravssystemet finns enstaka gravvårdar från 1980-tal och framåt. Titlar som förekommer är hemmansägaren, änkan, lägenhetsinnehavaren, arrendatorn, fd husaren, kyrkvärden, byggmästaren och torparen. Relativt få har ortnamn angivet.

Gravplats på allmänna linjen, s.k. linjegravar var gratis och det var ofta de mindre bemedlade som fick en plats här. Kvarter G har använts som linjegravssystem från 1929 till 1946, vilket ännu kan avläsas. Gravvårdarna är övervägande mindre och enklare än i de övriga kvarteren. Denna karaktär har ett socialhistoriskt värde då det berättar om den tidens syn på människor och på döden. Linjegravssystemet har också ett allmänt kulturhistoriskt värde då få välbevarade linjegravsområden idag finns kvar. Kvarteret utmärker sig också på grund av utformningen utan rygghäckar och enstaka träd och buskar som ger området lite av en ängskaraktär. I den fortsatta skötseln av kvarteret bör man tänka på att bevara befintlig karaktär med små vårdar och om möjligt bevara många av de ursprungliga linjegravarna. Återanvändning av vårdar genom att vända på den och göra en ny inskription är ett bra exempel på hur karaktären kan bevaras. Det enda träkorset berättar om ett gravskick som var mycket vanligt en bit in på 1900-talet. Träkorset har därför ett kulturhistoriskt värde och ska

vårdas av församlingen även om gravrätten går ut. Vid behov kan delar av eller hela korset bytas ut och ersättas av ett nytt utfört på samma sätt, med återuppsättande av metallplattan.
