Mortorp kyrkogård

Mortorp församling, Växjö stift, Kalmar län

Kulturhistorisk inventering av kyrkogårdar/
begravningsplatser i Växjö stift 2005

Liselotte Jumme
Kyrkoantikvariska rapporter 2005, Kalmar läns museum

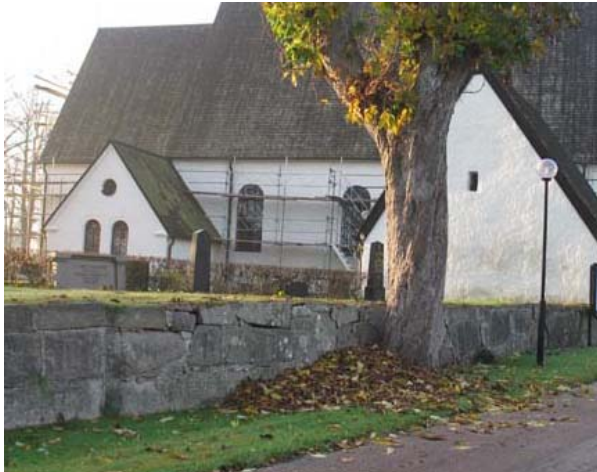
Kyrkan och kyrkogården mot sydost. Bårhuset till höger i bild. Notera skarven mellan två typer av murar vilket visar var 1924 års utvidgning av kvarter B börjar. (KI Mortorps kyrkog 031)

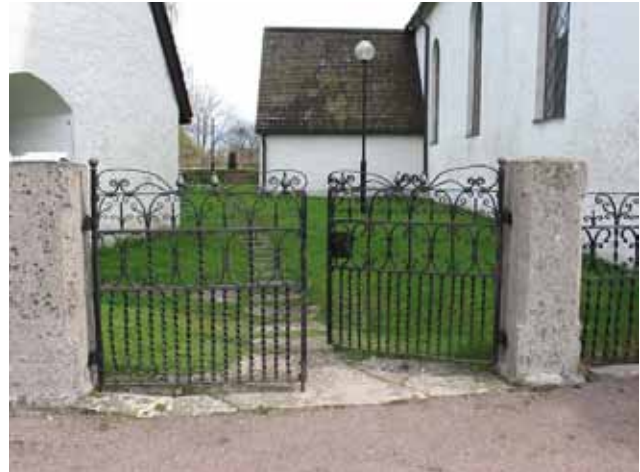
Grindparti mellan bårhus och kyrka i väster. Smidesgrindarna är av en typ som förekommer på flera kyrkogårdar i denna del av länet. (KI Mortorps kyrka 126)

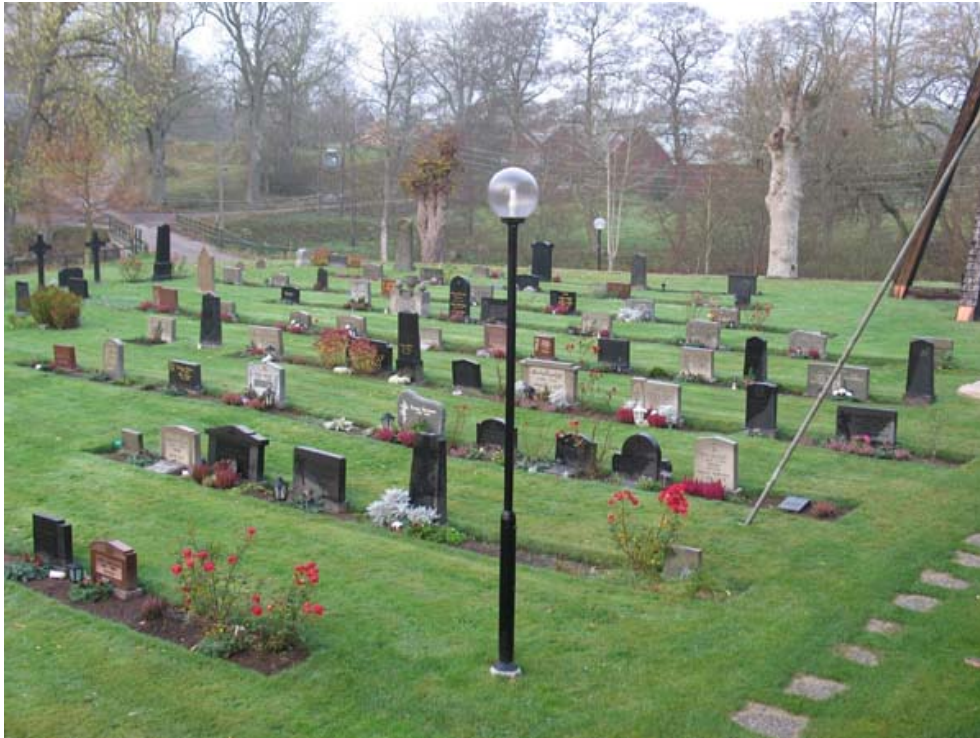
Kvarter A mot sydväst. Notera blandningen av gravvårdstyper. (KI Mortorps kyrkog 038)

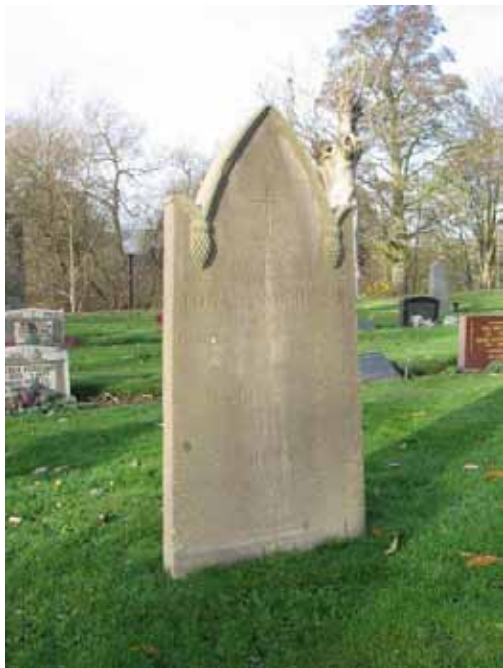
En nygotiskt influerad kalkstensvård över Åldermannen Anders Petersson d. 1861 samt fru och dotter. En av två kalkstensvårdar från 1800-talet. (KI Mortorps kyrkog 056)

Vårdarna från 1800-talets mitt bör bevaras på plats och föras in på församlingens inventarieförteckning. Det gäller även de tre gjutjärnskorsen som är i starkt behov av renovering. De enstaka bevarade linjegravvårdarna berättar om en tidigare vanlig gravform och bär socialhistoriska värden. Ett urval av linjegravvårdar bör långsiktigt bevaras. Gamla gravstenar kan återanvändas av familjemedlemmar eller nya gravrättsinnehavare genom att man vänder på stenen och en ny inskription görs på den forna baksidan.

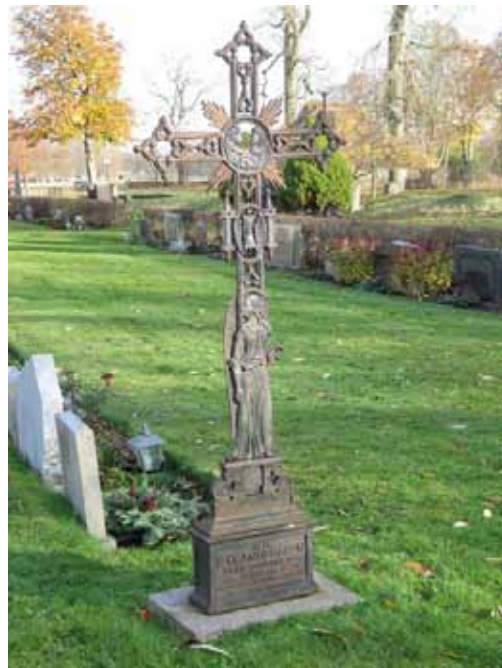
Gjutjärnskors med genombrutet mönster och en ängel. Rest över P O Andersson på Mortorp nr 5, d. 1875. Ett av kyrkogårdens tre gjutjärnskors. (KI Mortorps kyrkog 051)

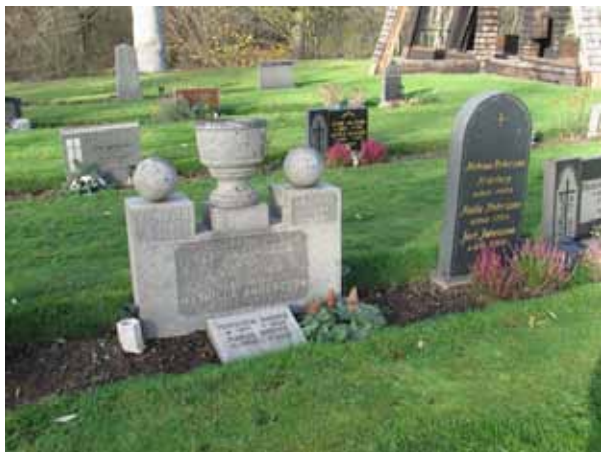
Gravplatsen till vänster är en familjegrav från 1905 som tidigare var omgärdad av stenram och anlagd med grus. Platsen ordnades för lantbrukare Per Andersson, Runtorp med familj. Gravstenen till höger är från 1924 och rest över Helena Petersson, Fröstorp, möjligen som en linjegravvård. (KI Mortorps kyrkog 055)

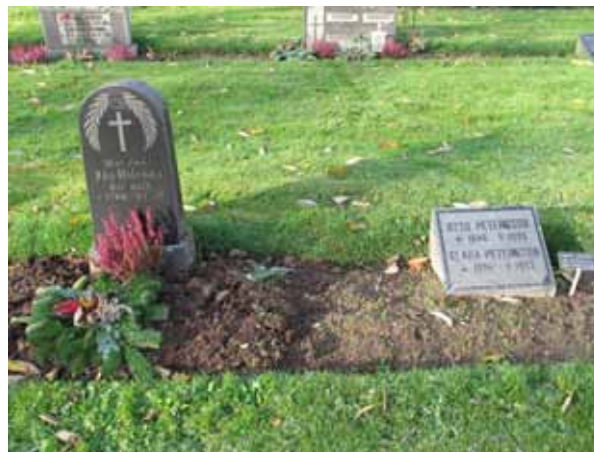
Två troliga linjegravvårdar som rests över vardera en person avliden år 1925, hustrun Ida Nilsson till höger och Otto Petersson till vänster. I den senare graven har ytterligare en person begravts år 1951. (KI Mortorps kyrkog 054)

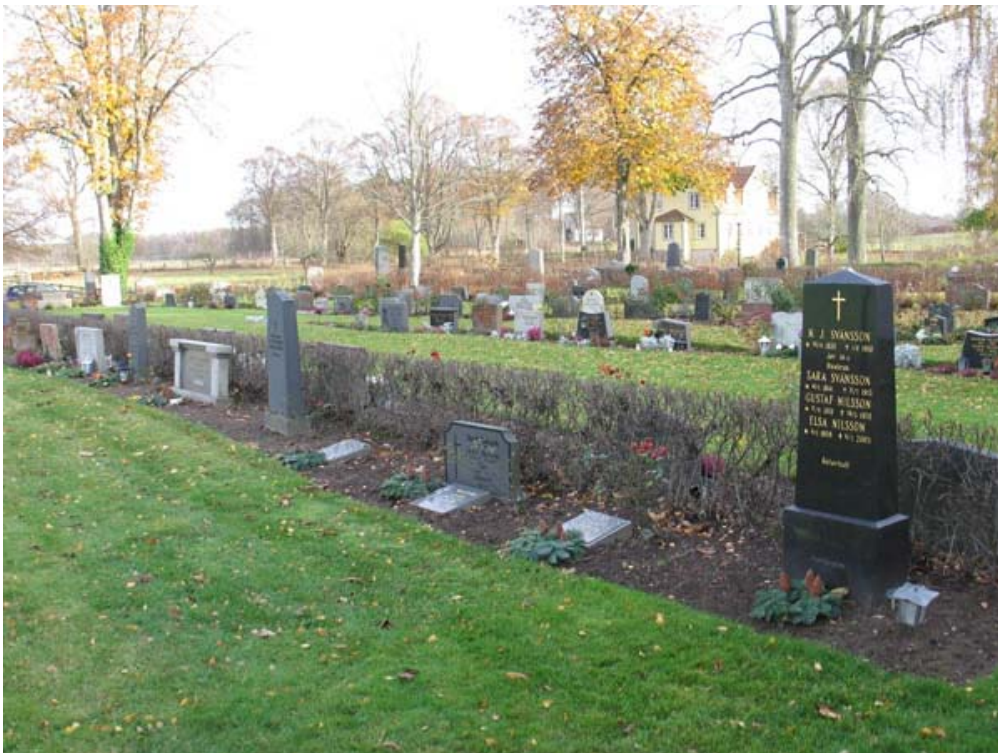
Kvarter B mot nordost. Prästgården i bakgrunden. (KI Mortorp kyrkog 067)

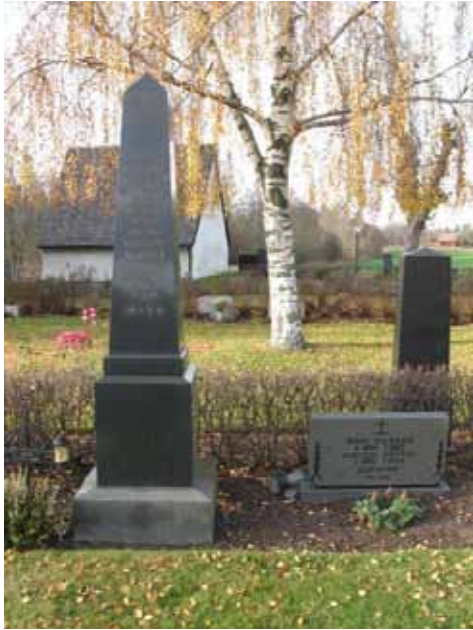
Den höga vårdan till vänster är en av kyrkogårdens äldsta, placerad i den östra kanten av kvarter B. Gravvården är av obelisktyp och rest över riksdagsmannen Nils Petersson, d 1896. Bredvid en enkel vård från 1960-talet. (KI Mortorps kyrkog 082)

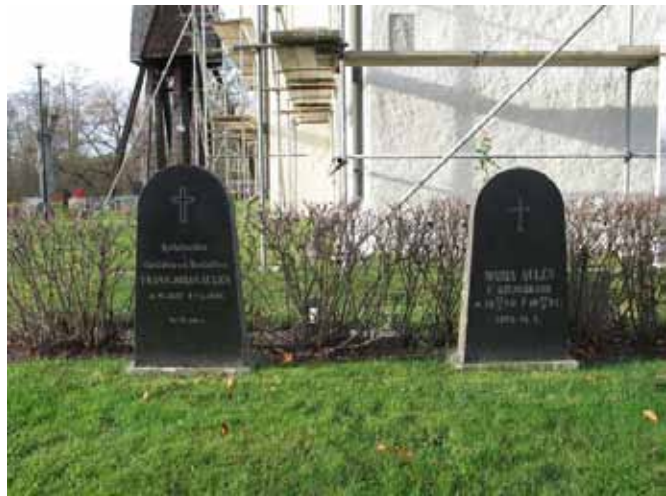
Vårdarna över kyrkoherden i Mortorp 1889-1904, Frans Johan Aulén d 1904 och makan, till höger, d. 1891. Två av kyrkogårdens äldsta vårdar. (KI Mortorps kyrkog 084)

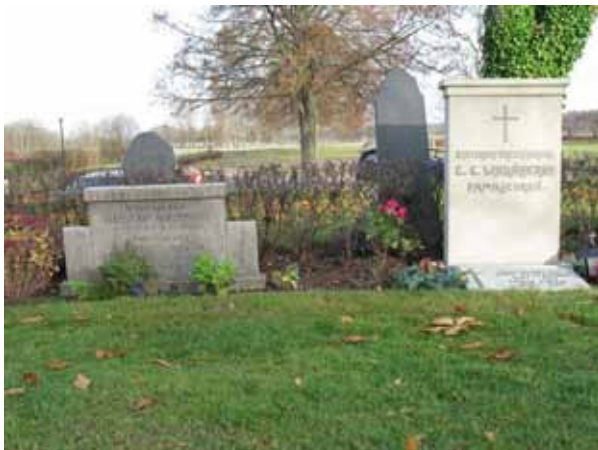
Ett par familjegravar i kvarterets norra del. Den vänstra är från 1930-talet över Gustaf Nilsson med familj från Halltorp och den högra över stationsföreståndaren C E Lindåberg med familj. (KI Mortorps kyrkog 089)

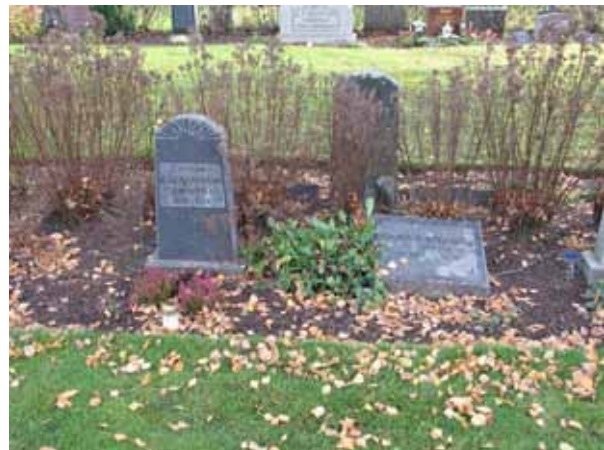
Två linjegravvårdar, en stående och en liggande. Den stående minner om lantbrukaren K Gustavsson, Igersdela d 1933 och den liggande om Emma K Svensson, Igersdela, d 1933. (KI Mortorps kyrkog 106)

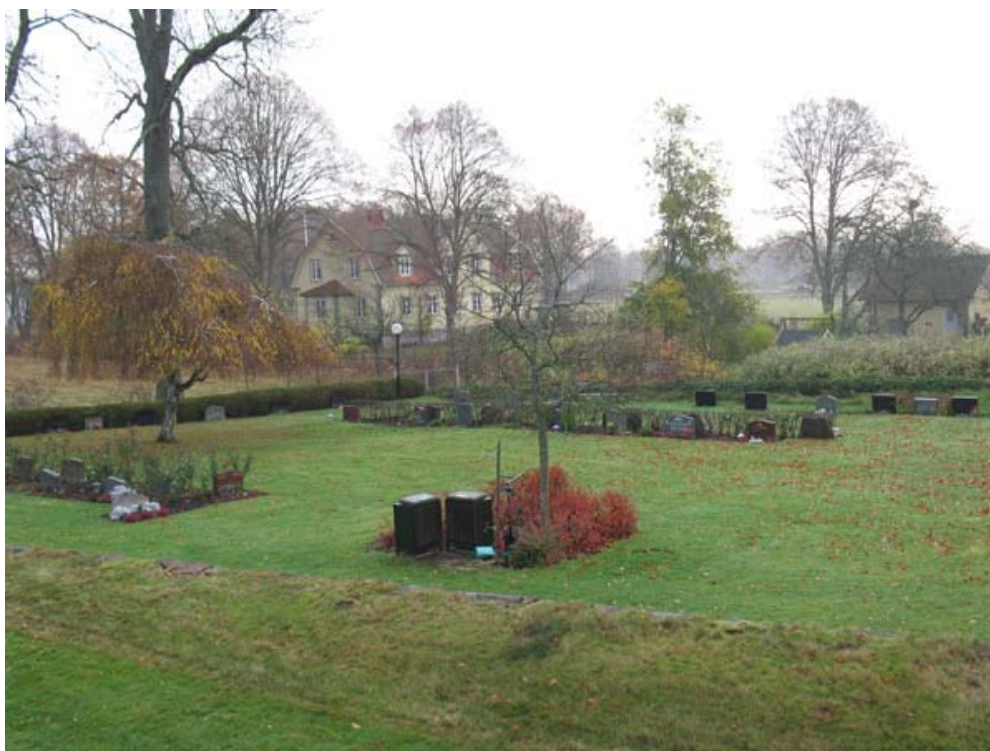
Kvarter C med den norra delen. (KI Mortorps kyrkog 042)

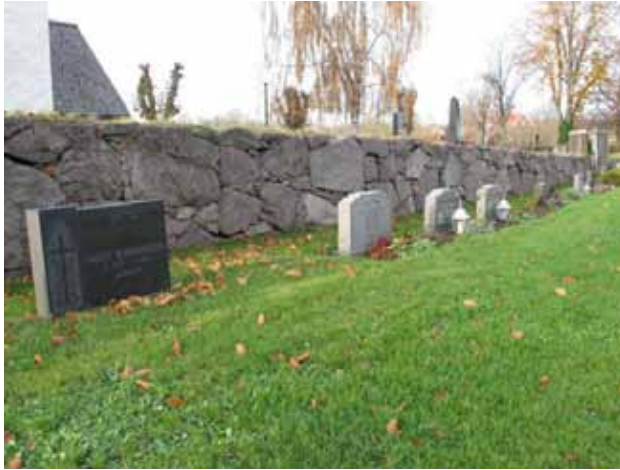
Gravvårdar längs gamla kyrkogårdsmuren mot väster.
(KI Mortorps kyrkog 123)

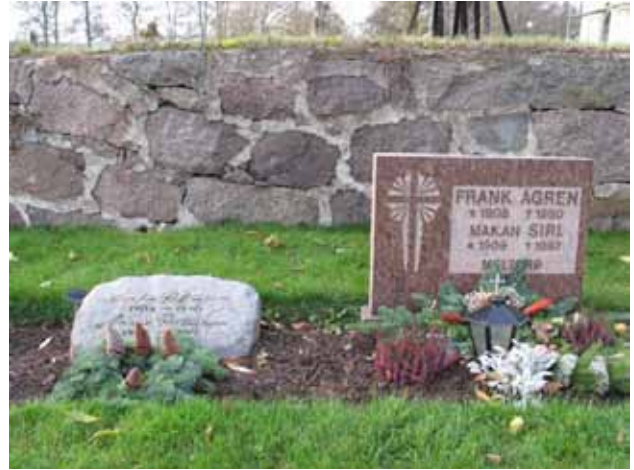
Urngravsområdet i söder med dess tätt placerade vårdar.
Här från 1990-talet. (KI Mortorps kyrkog 122)
