Norra Möckleby kyrkogård

Norra Möckleby församling, Växjö stift, Kalmar län

Kulturhistorisk inventering av kyrkogårdar/
begravningsplatser i Växjö stift 2006

Magdalena Jonsson
Kyrkoantikvariska rapporter 2006, Kalmar läns museum

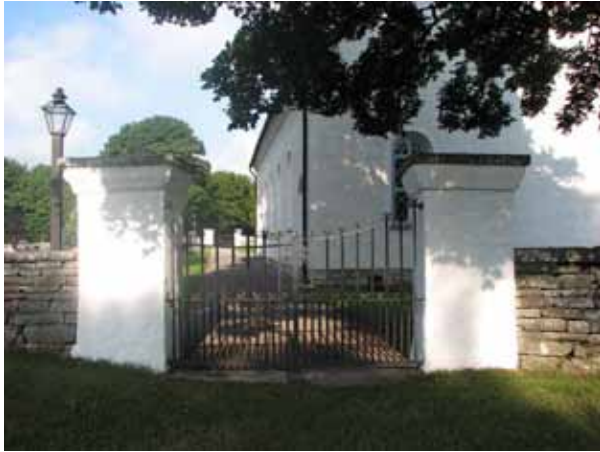
Kyrkogårdens ingång i öster. De dubbla smidesgrindarna bekostades av bönderna i den södra delen av socknen 1831. (KI N Möckleby kyrkog 004)

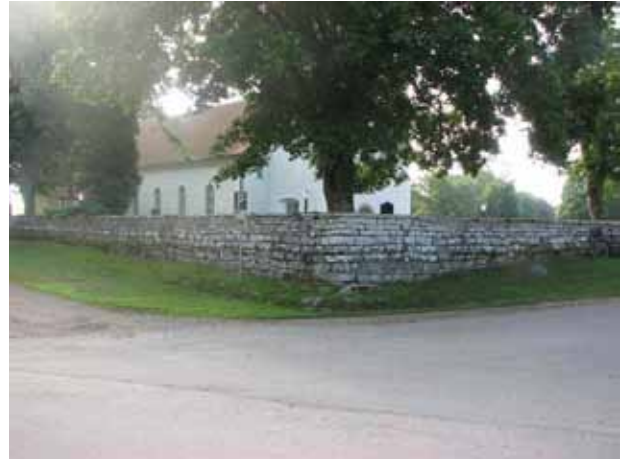
Hela kyrkogården omges av en kallmurad kalkstensmur. Bitvis har muren förstärkts med cement. På utsidan av muren i väster finns järnringar i muren. Här bands hästarna medan man var i kyrkan. I norr är delar av muren överväxt med murgröna.

Kyrkogårdens mur från nordväst.
(KI N Möckleby kyrkog 016)

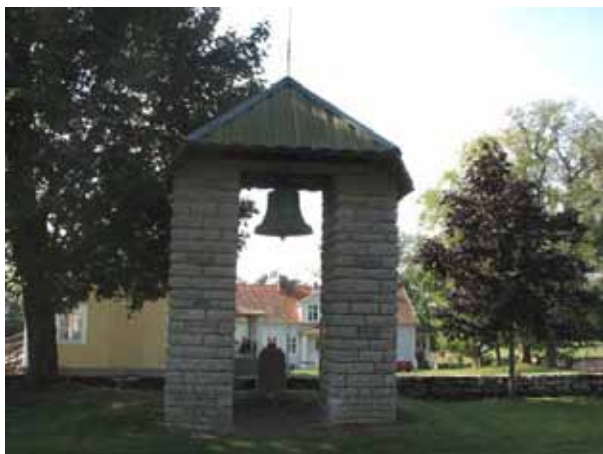
Klockstapeln för den spräckta klockan från 1600-talet byggdes på 1960-talet i södra delen av kvarter A. (KI N Möckleby kyrkog 025)

I södra delen av kvarter A står en klockstapel. I denna hänger en klocka som tagits ur bruk. Den göts 1643 av Gert Meyer. Klockan är idag spräckt men församlingen ansåg att den hade en vacker dekor och ville därför bevara den. Arkitekt Nils Carlgren har ritat den klockstapel som uppfördes i början av 1960-talet. Den består av två pelare av murad kalksten och täcks av ett tälttak i trä.

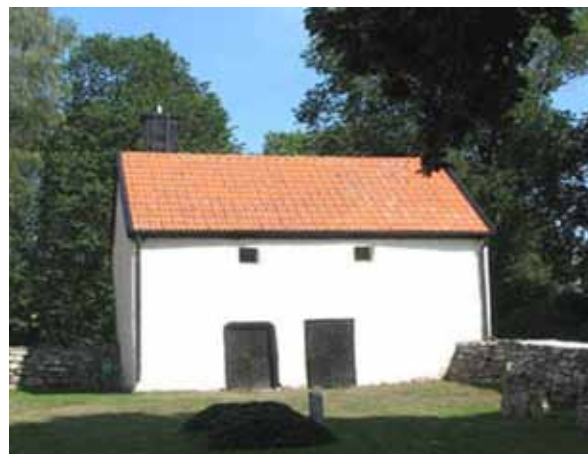
Den f.d. likboden som idag används som förråd. Golvet i byggnaden är lagt av gamla gravhällar. (KI N Möckleby kyrkog 068)

I kyrkogårdens nordöstra hörn finns en byggnad av sten. Fasaden är putsad och avfärgad i vitt. Taket är belagt med rött tegel. I söder finns två gluggar och två dörrar av trä. De sistnämnda är svartmålade liksom övriga snickerier. Inne i byggnaden är golvet belagt med gamla gravhällar. Byggnaden används idag som förråd och redskapsbod.

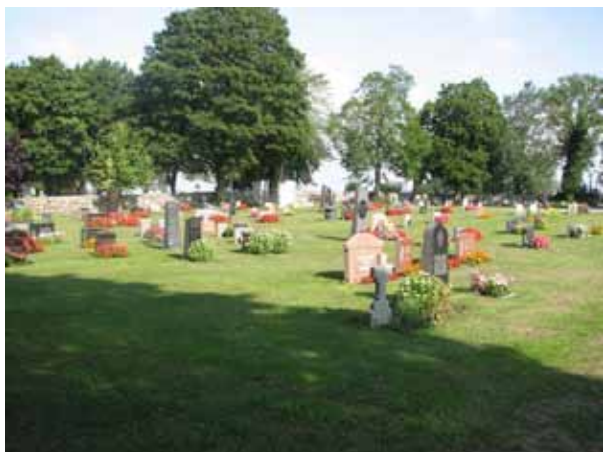
Kvarter A från sydost. (KI N Möckleby kyrkog 018)

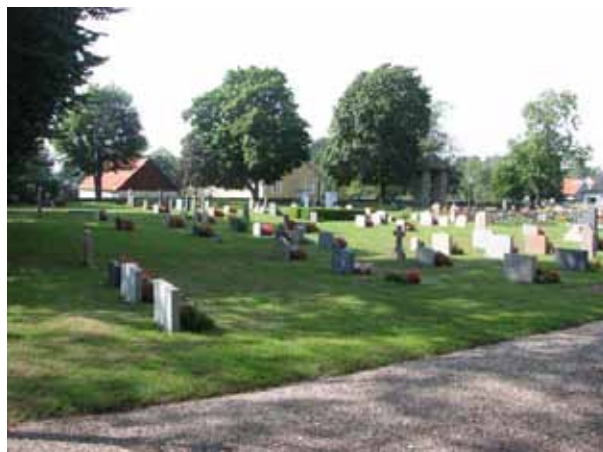
Kvarter B från nordost. (KI N Möckleby kyrkog 030)

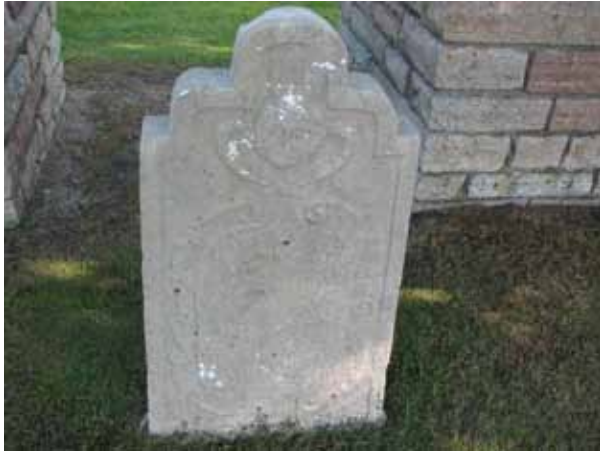
Denna kalkstensvård från 1662 står idag uppställd i anslutning till klockstapeln. Vården minner om Katarina som var dotter till Andreas Göt. Denna typ av gravvård är idag ovanlig.
(KI N Möckleby kyrkog 027)

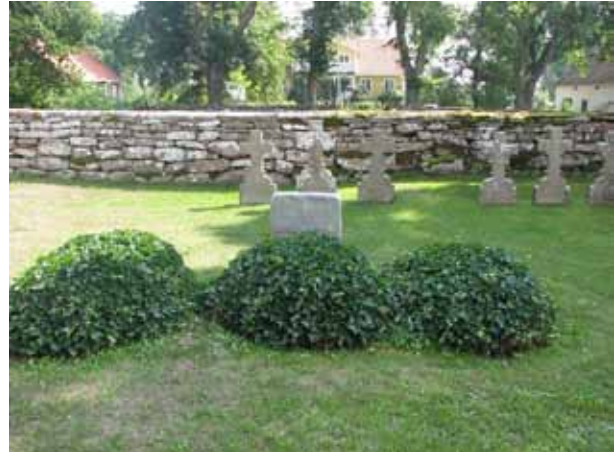
Fram till mitten av 1900-talet fanns flera gravkullar av murgröna på N Möckleby kyrkogård. På bilden syns tre av kyrkogårdens fyra bevarade gravkullar. I bakgrunden syns några av de ålderdomliga kalkstenskors som står uppställda utmed kyrkogårdens östra mur. De ska vara tillverkade av en stenhuggare Jansson från Långrälla.
(KI N Möckleby kyrkog 051)

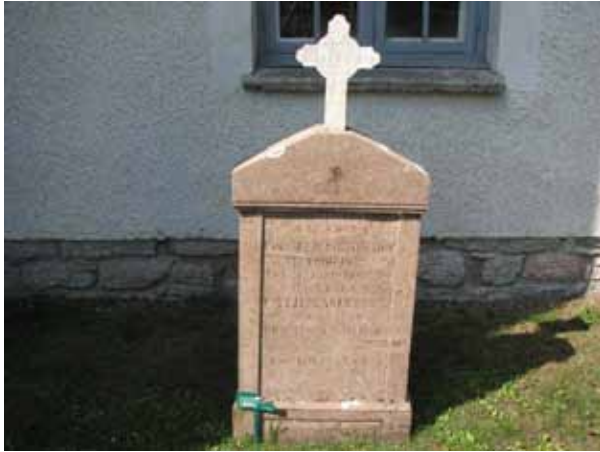
Gravvård i kvarter C över prosten Israel Ahlqvist, död 1879, och hans hustru Catharina Maria Bruun, död 1861. Vården är av kalksten krönt med ett marmorkors. (KI N Möckleby kyrkog 052)

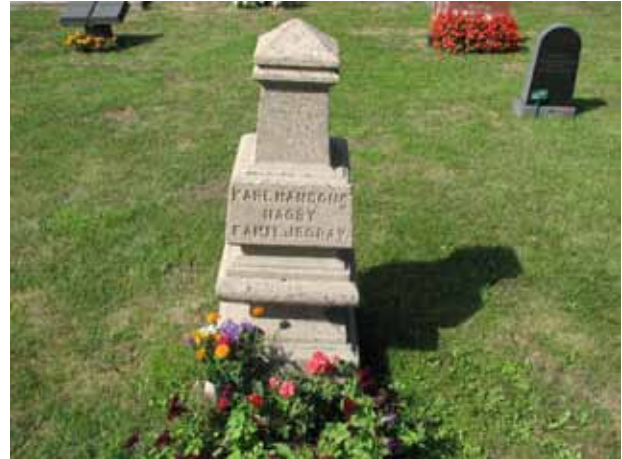
Karl Hansson från Hagbys familjegrav i form av en pelare gjuten i cement i kvarter C. Vården är tillverkad 19? av Karl Hansson själv. (KI N Möckleby kyrkog 057)
