Amfion 7

Antikvarisk medverkan vid byte av plåttak på gårdshuset

Amfion 7, Borgholms socken, Borgholms kommun, Kalmar län, Öland

Kalmar läns museum
Byggnadsantikvarisk rapport 2017

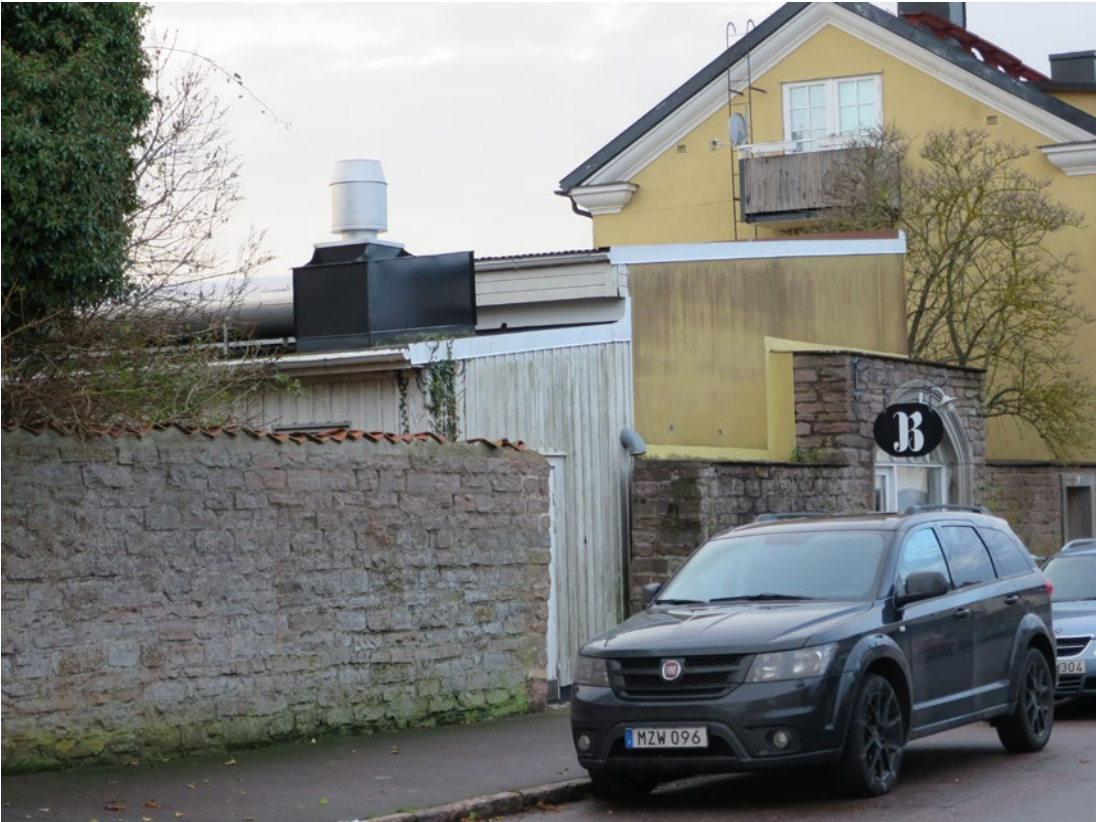
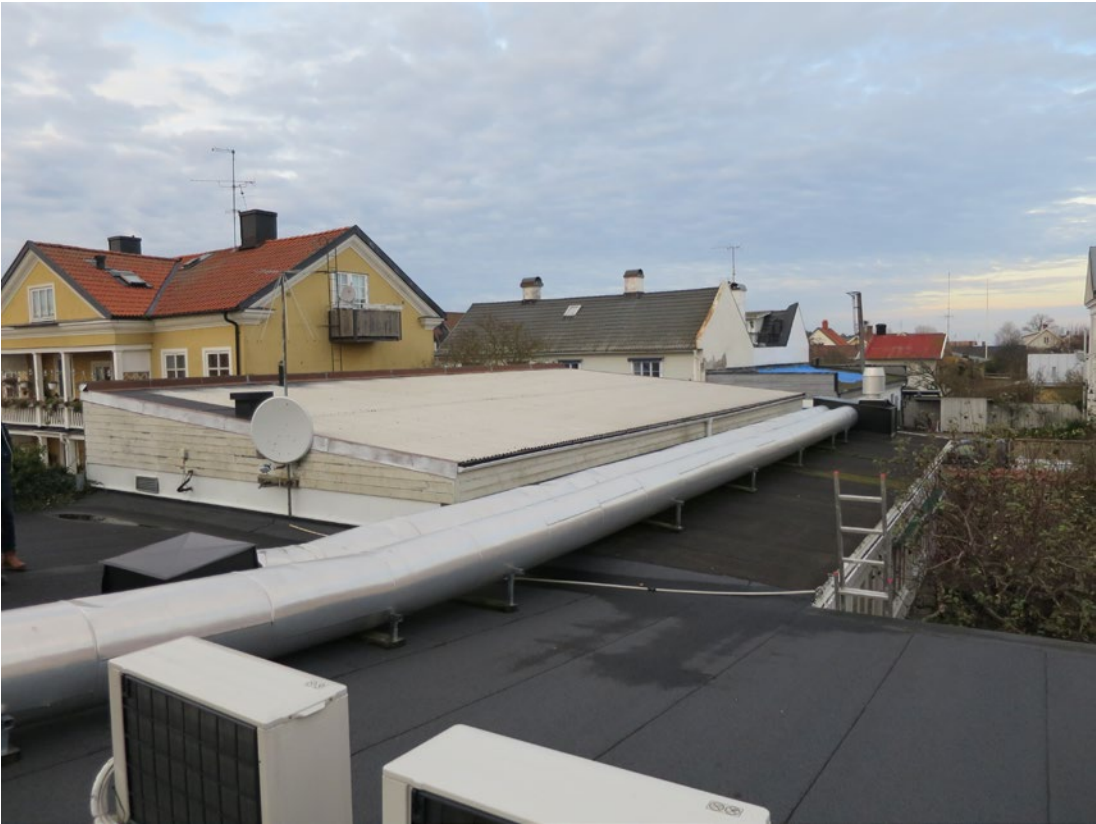
Tak före byte.

Urblekt, svart trapetskorrugerad plåttäckning i dåligt skick med läckage. Plåttäckningen var inte i hela längder utan lagd med skivor, skarvade mitt på taket. Undertak saknades. Sidopartierna på takdelen hade gulmålad träpanel med tryckimpregnerat virke i dåligt skick. Avvattning i dåligt skick.

Befintligt plåttak revs. Nytt undertak med råspont av furu 22/95 mm byggdes på takstolarna. Ny Matak takpapp ypp 2200 monterades. Ny läkt 25/50 mm och bärläkt 28/70 mm i furu monterades. Ny svart trapetskorrugerad plåttäckning Plannja

20-75 i hela längder monterades med skruv. Nya svarta anslutningsplåtar i bakkant över krön samt vita stormlister och vindskivor i plåt monterades. Ny vit hängränna med ett stuprör monterades. Det södra sidopartiets panel revs och ersattes med friskt virke i furu som gulmåldes.

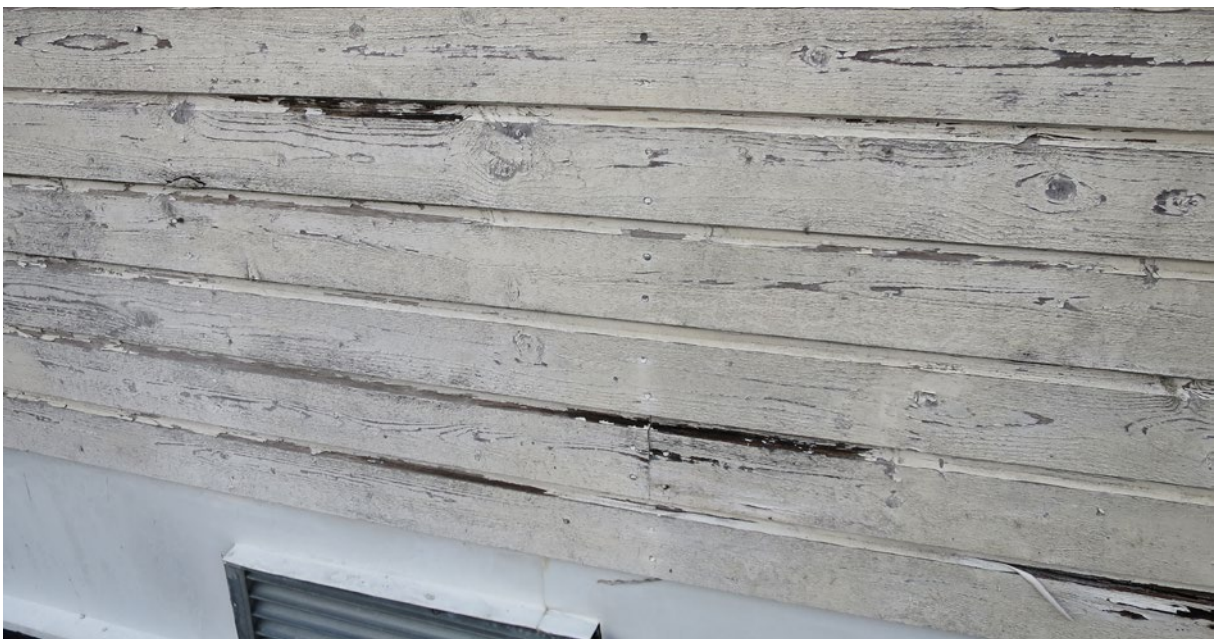
Takdelens sidopanel före åtgärd.

Länsstyrelsen har informerats om arbetet med takdelens sidopanel 20161125. Den nya panelen är målad i samma gula kulör som den tidigare panelen var målad i. Den tidigare panelens gula färg var väldigt urblekt och upplevdes därför som ljusare än dagens gula kulör. Eftersom solljuset var stark vid fototillfället så ser kulören på före-fotona ljusare ut än vad den var.

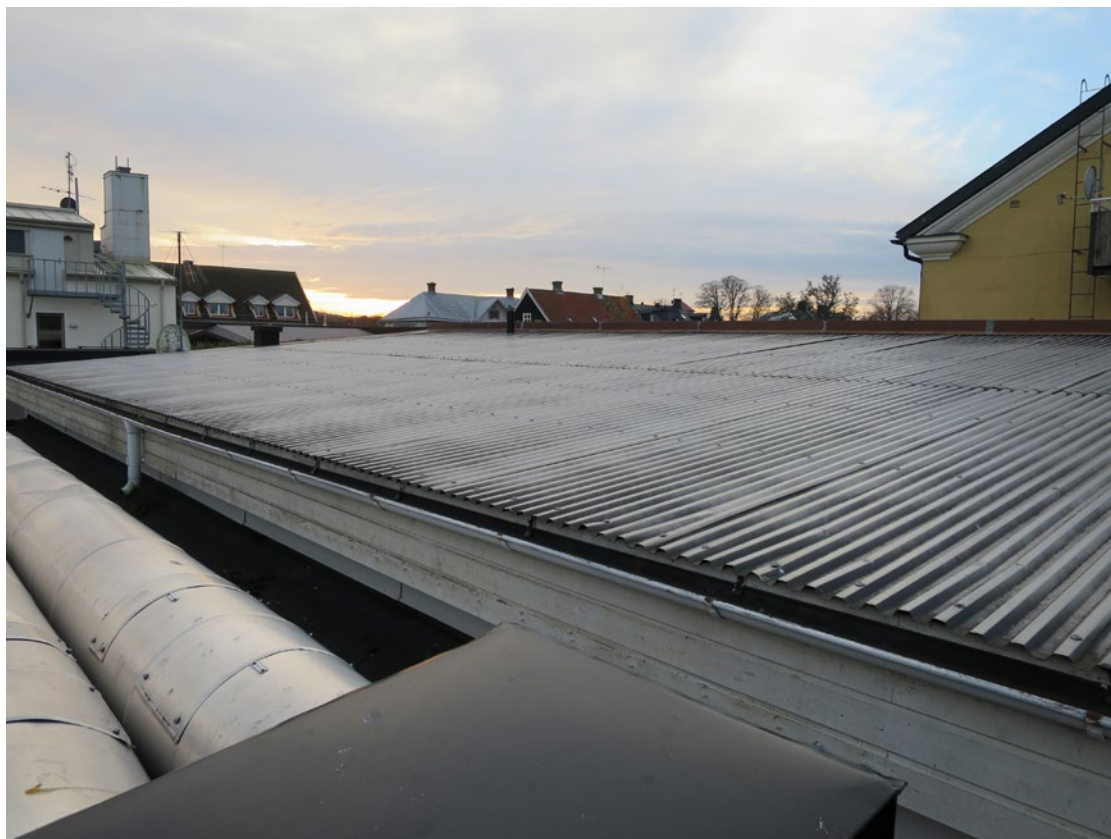
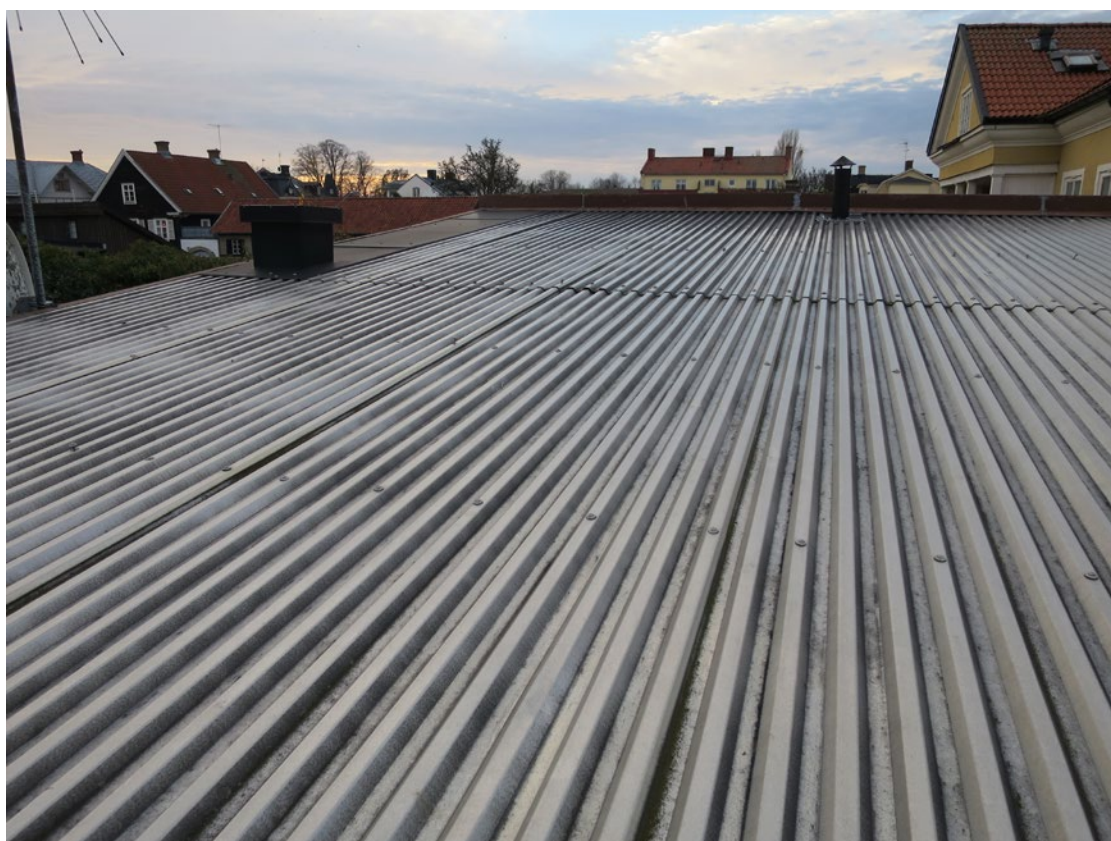
Tak före byte.

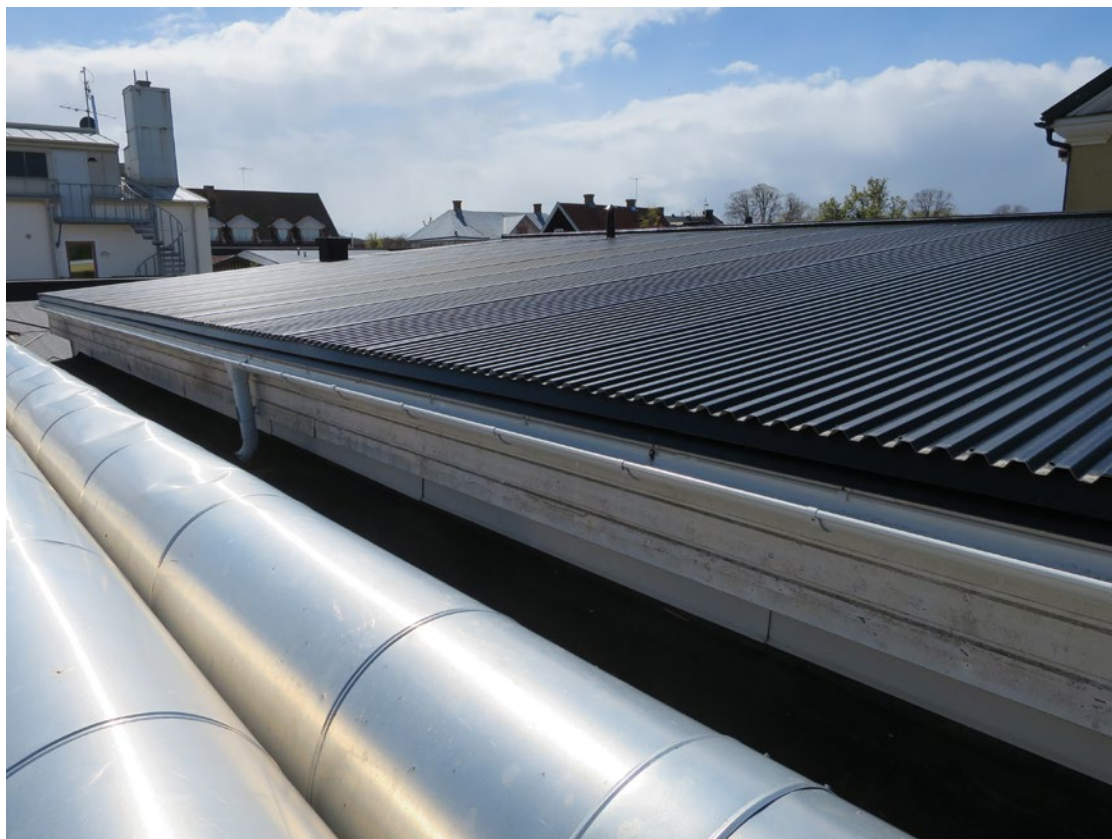
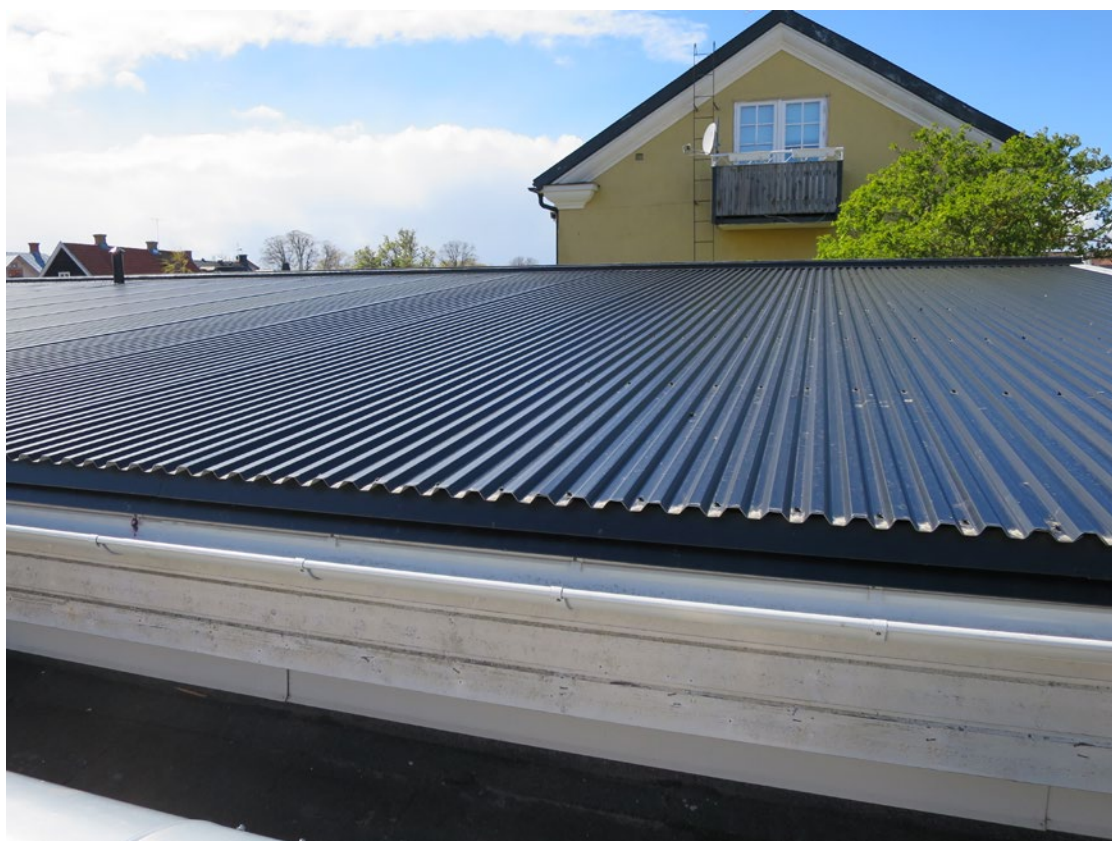
Tak efter åtgärd.

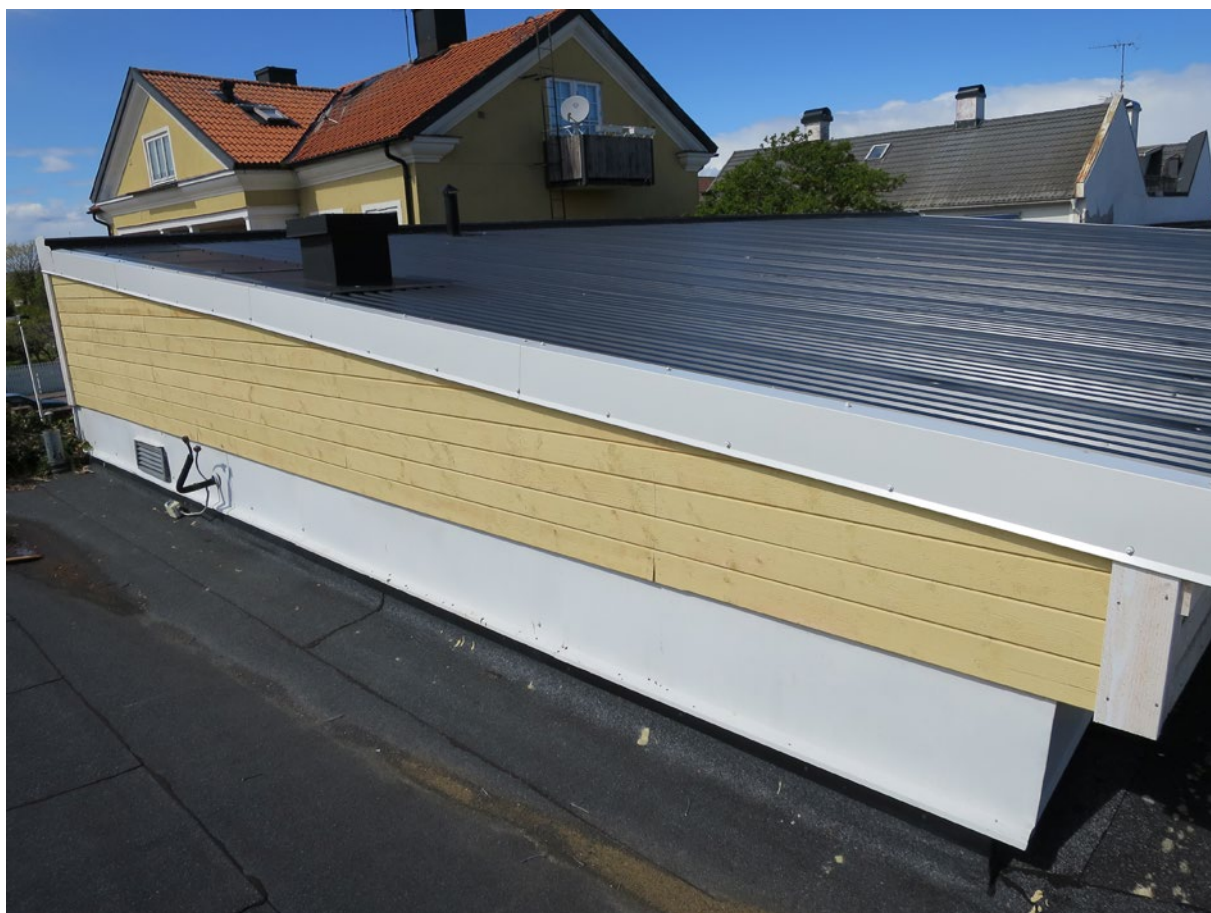
Tak och panel efter åtgärd.

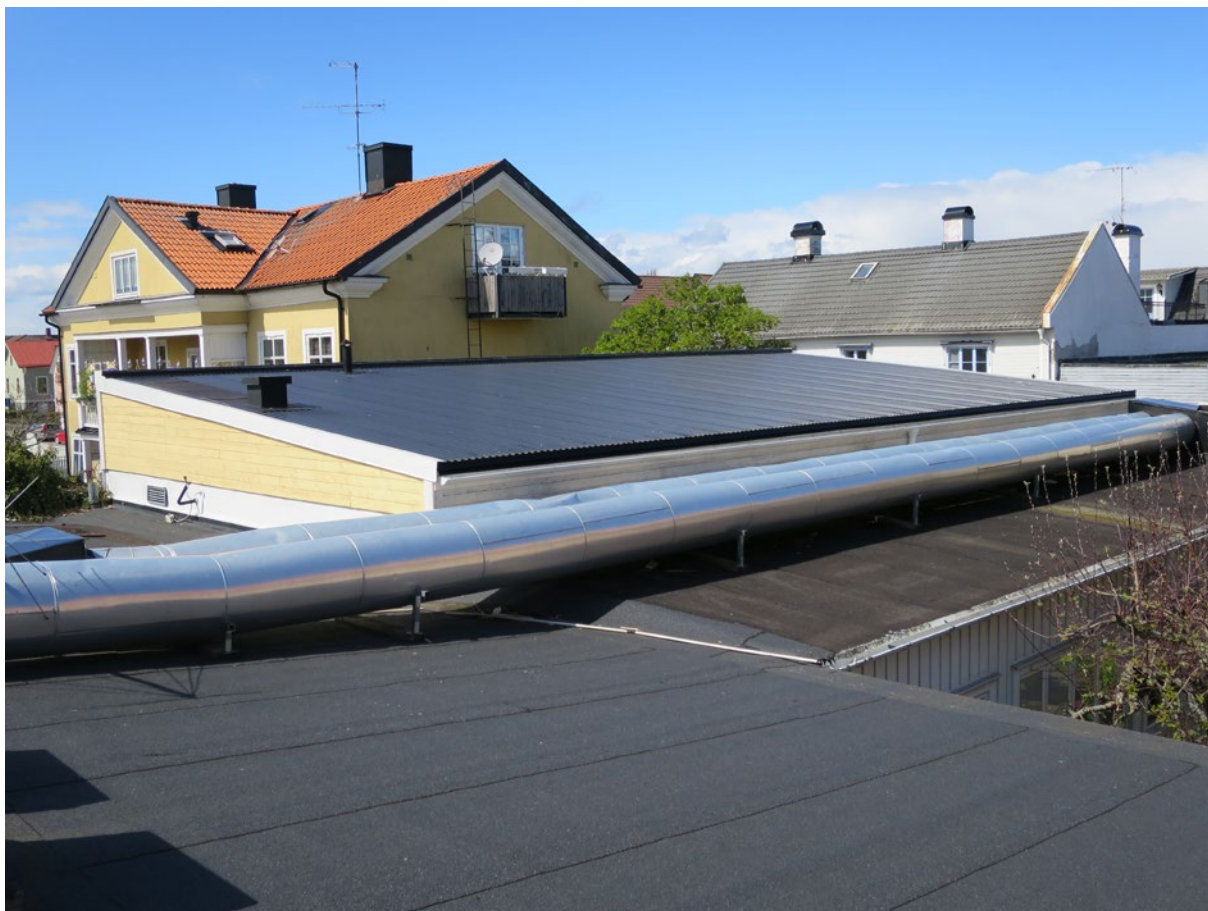
Tak efter åtgärd.

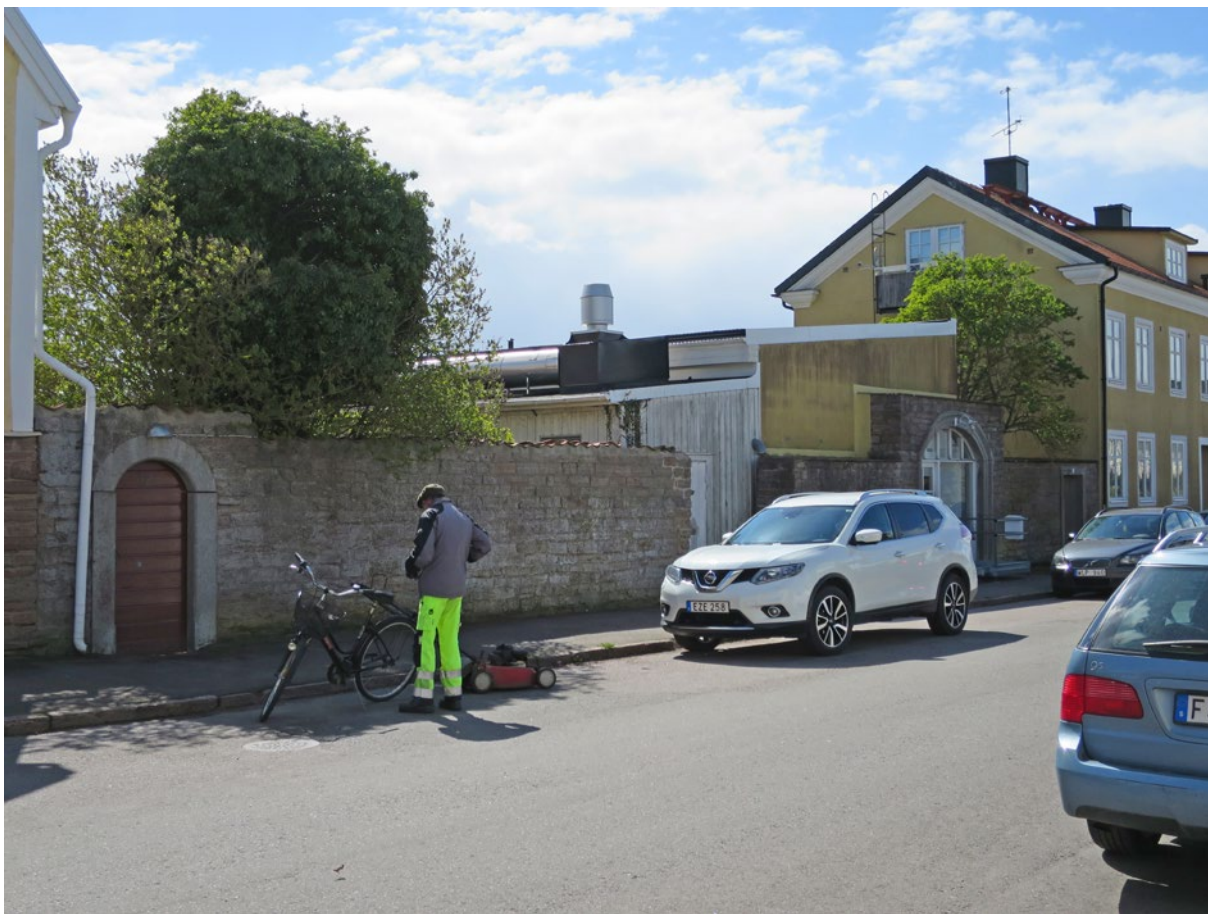
Tak efter åtgärd.
