Sandby kyrkogård

Sandby församling, Växjö stift, Kalmar län

Kulturhistorisk inventering av kyrkogårdar/
begravningsplatser i Växjö stift 2006

Magdalena Jonsson
Kyrkoantikvariska rapporter 2006, Kalmar läns museum

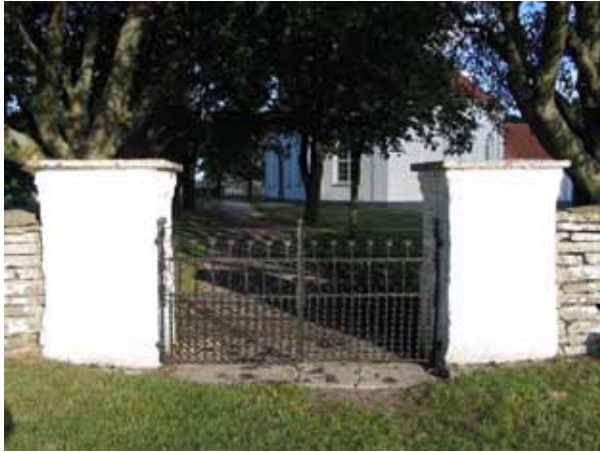
Ingången till kyrkogården i öster. Grindarna är smidda av August Klinth. (KI Sandby kyrkog 001)

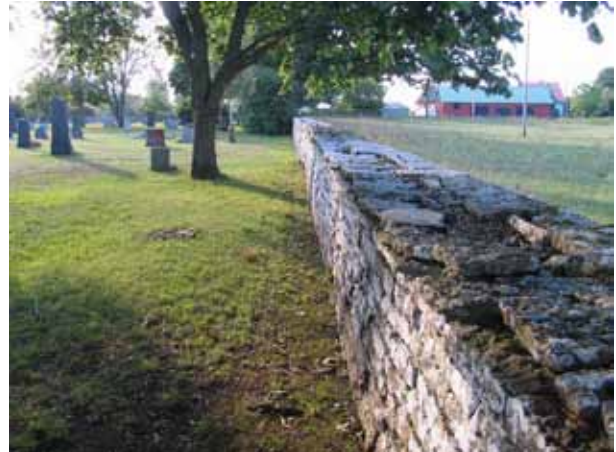
Hela kyrkogården omges av en hög mur av kallmurad kalksten.

Kyrkogårdsmuren i söder. (KI Sandby kyrkog 007)

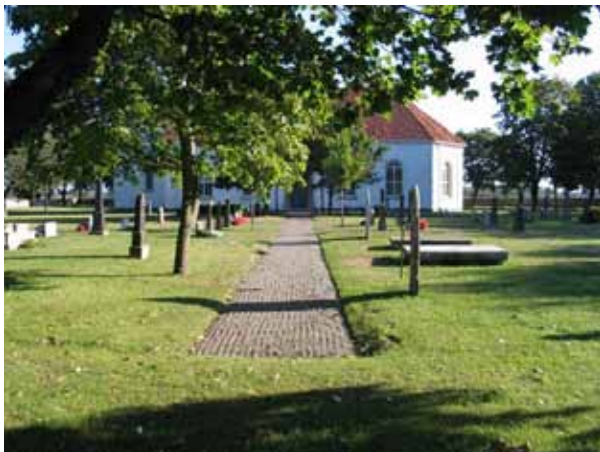
Grusgång från kyrkans södra ingång. Till höger i bilden syns de två gravtumborna och två runstenarna i kvarter A. (KI Sandby kyrkog 012)

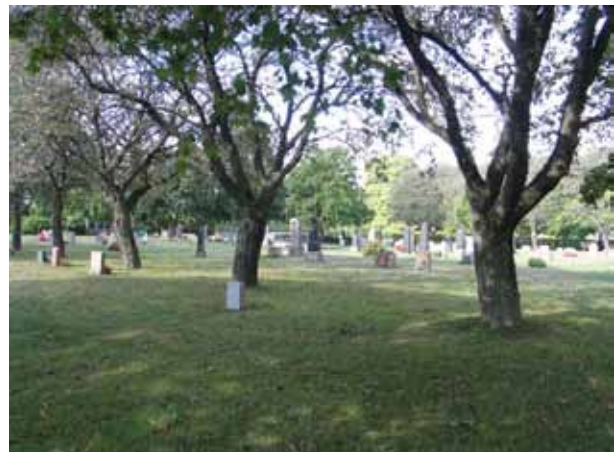
Rad med oxlar i östra delen av kvarter A. (KI Sandby kyrkog 018)

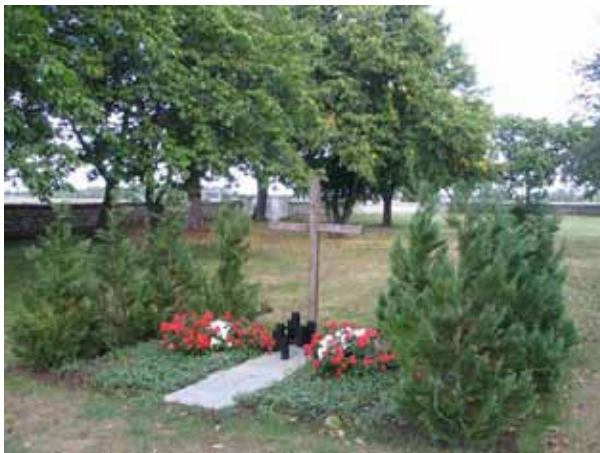
Minneslundan anlades 1999 väster om kvarter B. Platsen omges i söder och i norr av häckar av tuja. I norra delen står ett enkelt träkors. Framför det finns rabatter, en yta belagd med kalksten där man kan placera ljus samt en hållare för blomvaser. I söder finns en bänk.

Minneslundan. (KI Sandby kyrkog 049)

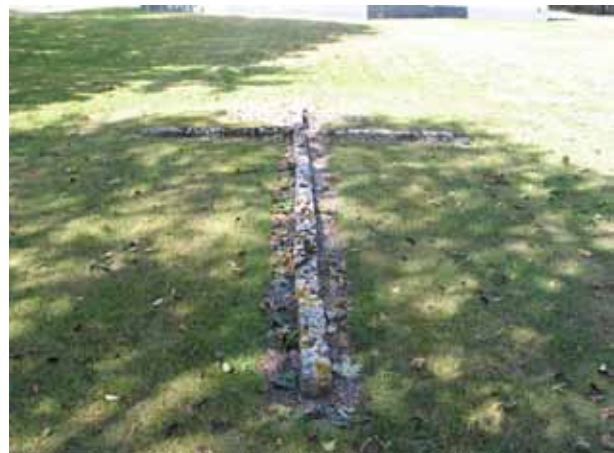
Patriarkerkorsen i gräsmattan öster om kyrkan.
(KI Sandby kyrkog 057)

Öster om kyrkans kor ligger det Patriarkerkors som återfanns 1957. Korset markeras med kantställda kalkstensflisor som är något upphöjda över gräset. Ingen känner idag till korsets historia.

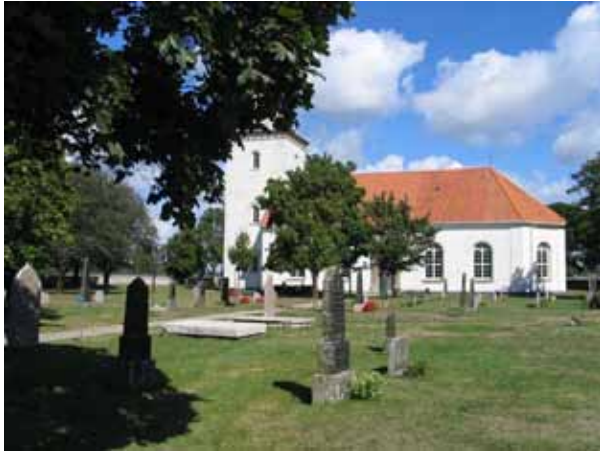
Delar av kvarter A från söder. (KI Sandby kyrkog 050)

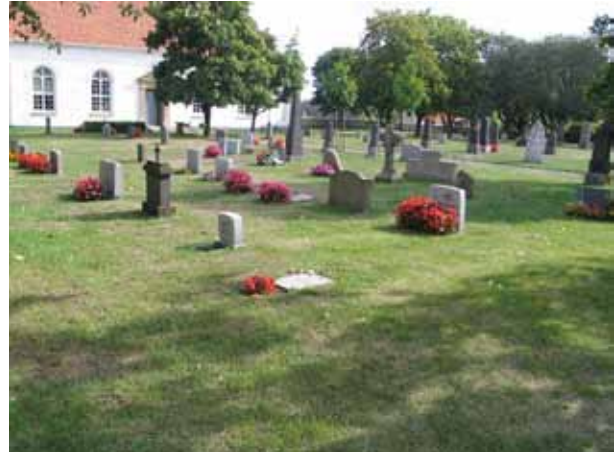
Delar av kvarter B från söder. (KI Sandby kyrkog 029)

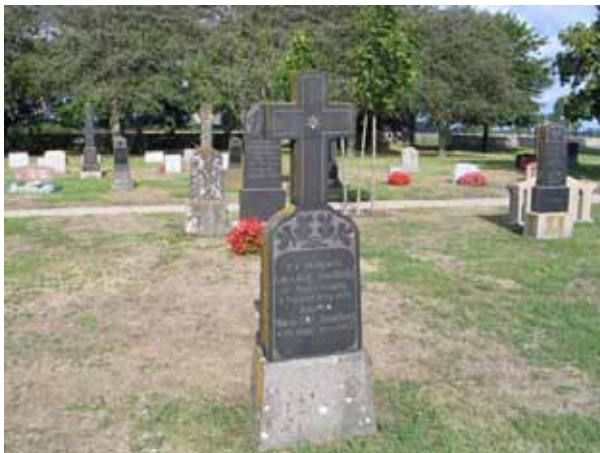
Skeppare Lars August Sandberg och hans hustrus gravvård från 1888 i kvarter A. Denna typ av gravvård förekom årtiondena kring sekelskiftet 1900. (KI Sandby kyrkog 022)

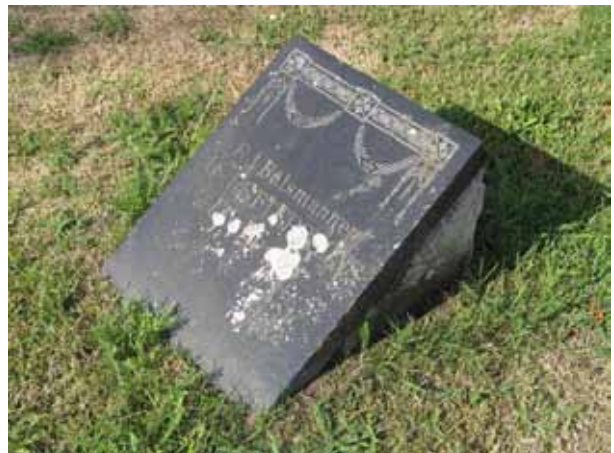
F d båtsmannen Petterssons enkla gravvård i kvarter A. Även denna typ av vård var vanlig omkring sekelskiftet 1900. (KI Sandby kyrkog 021)

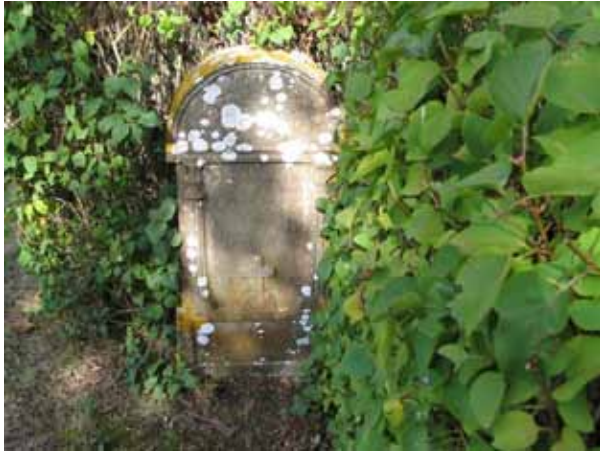
I gränsen mellan kvarter B och C står en kalkstensvård. Här vilar hemmansägaren Lars G Jonsson i Sandbys maka Maria Charlotta Jonsdotter som dog 1871. (KI Sandby kyrkog 030)

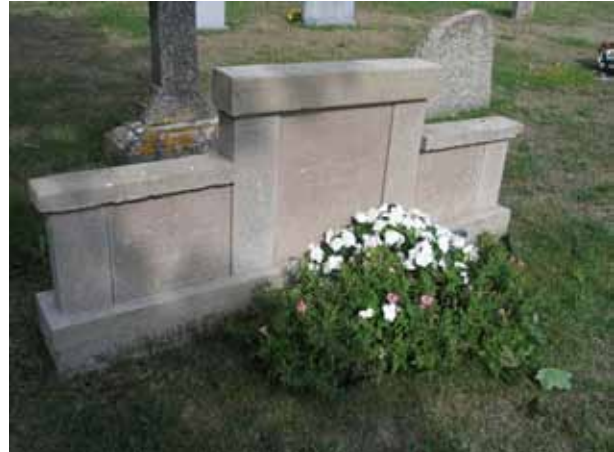
Påkostad gravvård av kalksten från 1940-talet i kvarter B. (KI Sandby kyrkog 033)

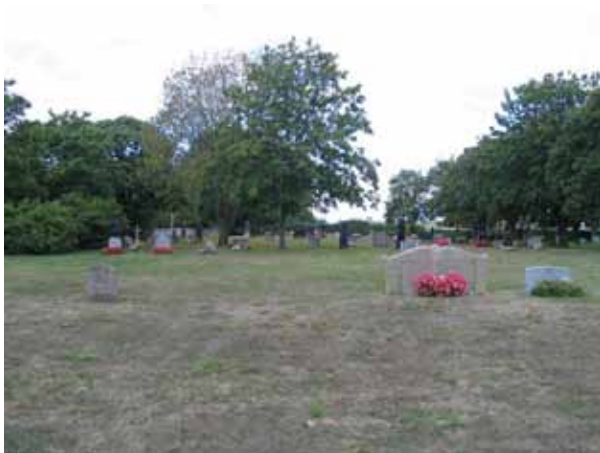
Kvarter C från öster. (KI Sandby kyrkog 035)

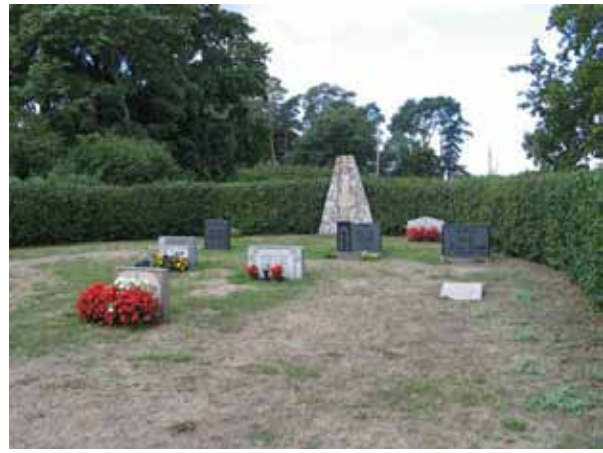
Klinth-kullen i västra delen av kvarter C. Den trekantiga kalkstensflisa är pastor Anders Klinths gravvård. Han var verksam i socknen 1818-1822. (Ki Sandby kyrkog 043)

Längst västerut i kvarteret finns den sk Klinth-kullen. Här ligger flera medlemmar av familjen begravda. Mest framträdande är pastor Anders Klinths gravvård i form av en stor, nästan trekantig kalkstensskiva prydd med en stjärna av metall. På Klinth-kullen ligger också ett par av församlingens kyrkoherdar i modern tid begravda.

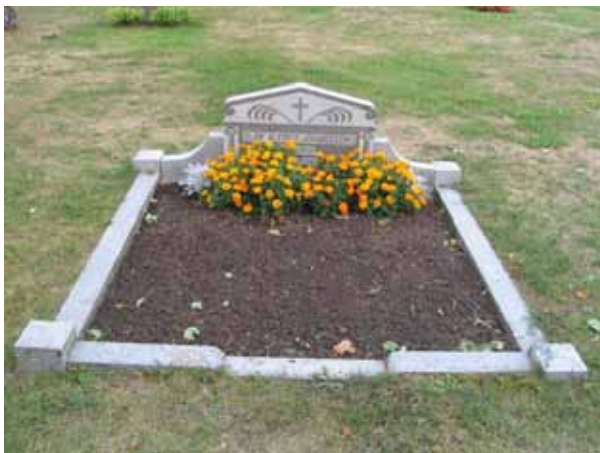
Gravplats omgärdad med stenram och belagda med öppen jord. Gravvården har en utformning typisk för 1940-50-talet. (KI Sandby kyrkog 038)

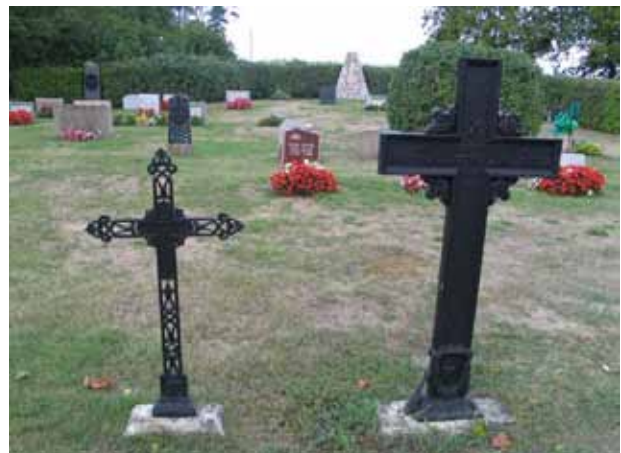
Två gjutjärnskors. Det högra är Johanna Christina Larsdotters gravvård från 1863. Hon dog i barnsäng 23 år gammal. Det vänstra korset är hennes lilla dotter Matilda Christina som dog några dagar efter födseln. (KI Sandby kyrkog 039)

I kvarterets västra del står två gjutjärnskors. Det större korset är gravvård för L G Petterssons hustru Johanna Christina Larsdotter som dog i barnsäng 1863. Det mindre korset är parets nyfödda dotter Matilda Christina som dog några dagar efter sin mor.

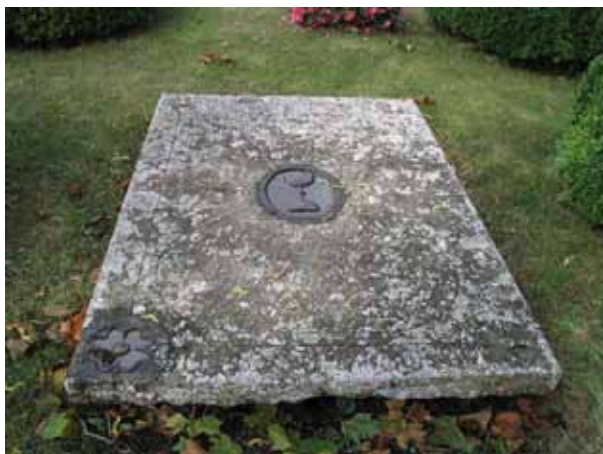
Gravhällen från 1743 är gravvård över prosten Gunnar Kulleberg och hans maka Anna Gresilia. Kulleberg tillträdde som kyrkoherde i Sandby 1723.

En av gravhällarna som finns bevarade på Sandby kyrkogård. Detta är prosten Gunnar Kullberg och hans makas gravvård. De dog 1743 respektive 1753. År 1829 gjordes en ny inskription med initialerna L O F S L M D i hällens nedre kant. (KI Sandby kyrkog 040)

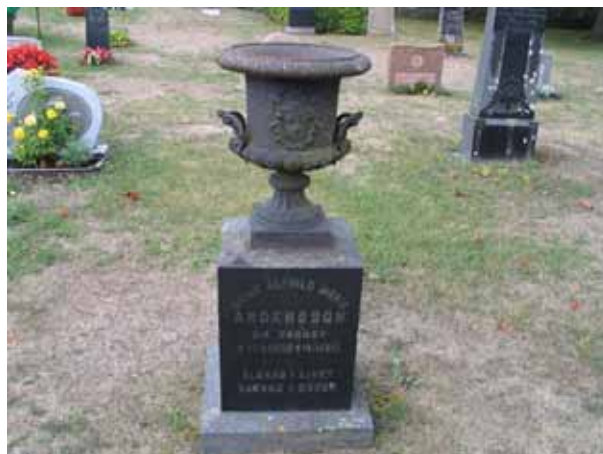
Den här typen av gjutjärnsurnor förekommer kring sekelskiftet 1900. Här är det den tolvåriga Signe Alfild Maria Anderssons gravvård. Hon dog 1915. (KI Sandby kyrkog 041)
