Stenåsa kyrkogård

Stenåsa församling, Växjö stift, Kalmar län

Kulturhistorisk inventering av kyrkogårdar/
begravningsplatser i Växjö stift 2006

Magdalena Jonsson
Kyrkoantikvariska rapporter 2006, Kalmar läns museum

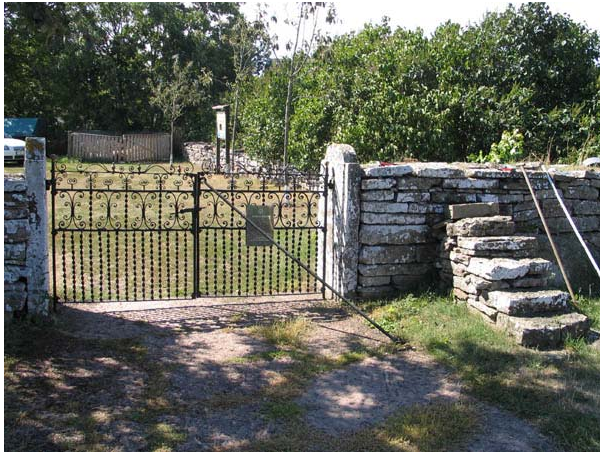
Kyrkogården har en ingång i norr och en i söder. Båda har dubbla smidesgrindar mellan stolpar av kalksten. Till vänster om grinden i söder och till höger om grinden i norr finns klivstättor av kalkstensflisor.

Kyrkogårdens ingång i söder. (KI Stenåsa kyrkog 007)

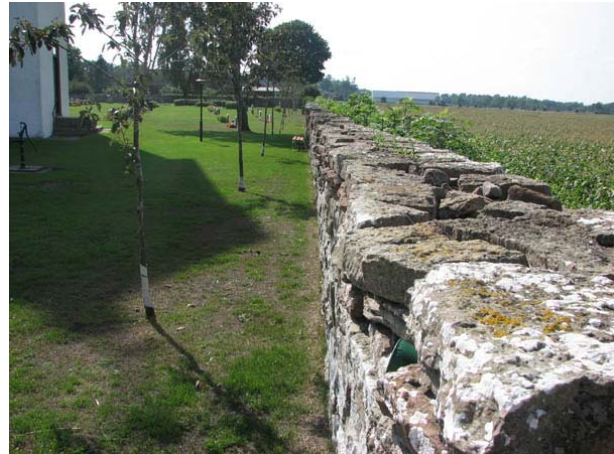
Kyrkogården omges i samtliga väderstreck av en mur av kalksten.

Kyrkogårdens mur och nyplanterade oxlar i väster. (KI Stenåsa kyrkog 005)

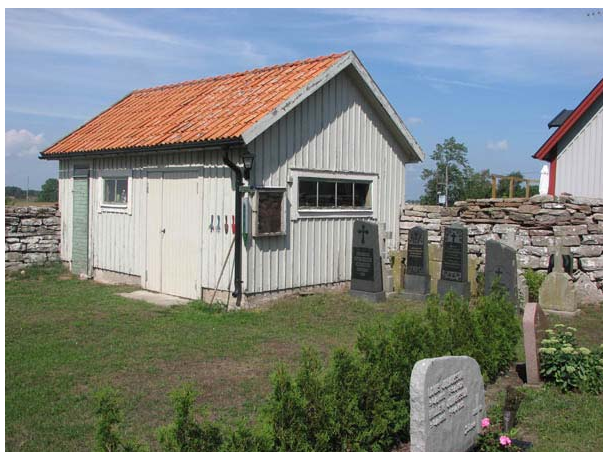
Redskapsboden och uppställningsplats för gravvårdar i nordväst. (KI Stenåsa kyrkog 004)

I kyrkogårdens nordvästra hörn står en redskapsbod. Den har rött tegeltak och stående träpanel målad i en grågrön ton. Fönster foder och vindskivor är vita.

In till boden, utmed kyrkogårdens norra mur, är ett antal äldre gravvårdar som plockats bort från kyrkogården uppställda.

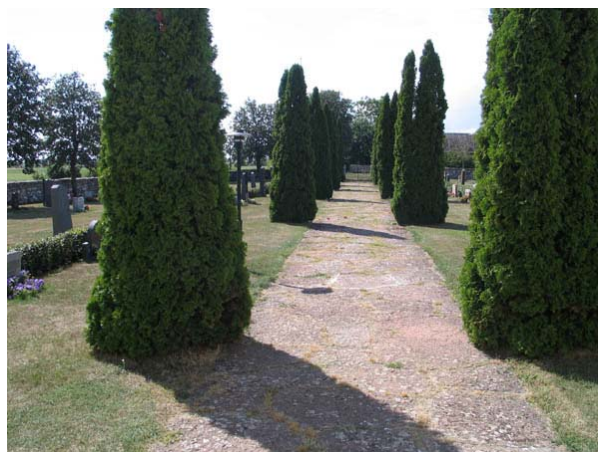
En gång belagd med kalkstensflis går fram till kyrkans södra ingång.

En gång belagd med kalkstensflis och kantad av tujor går söderut från kyrkans södra ingång. (KI Stenåsa kyrkog 010)

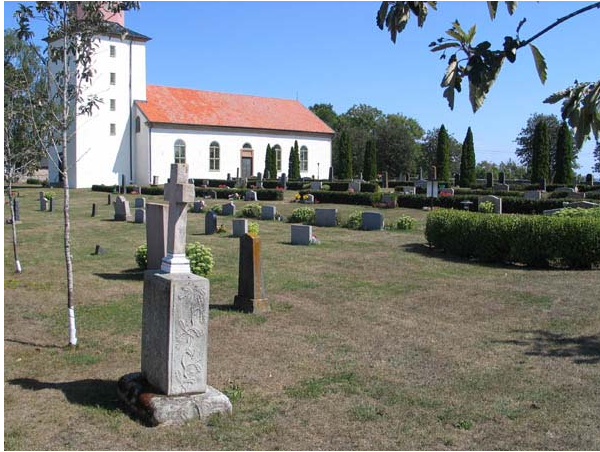
Kvarter A från sydväst. Till höger i bilden skymtar minneslundan omgärdad av en tujahäck. (KI Stenåsa kyrkog 012)

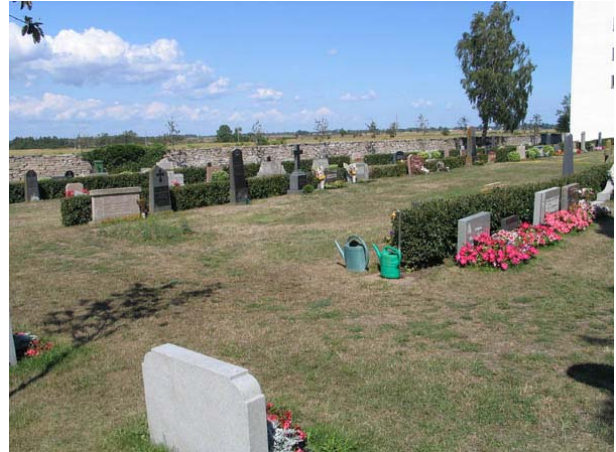
Kvarter B från sydost. (KI Stenåsa kyrkog 018)

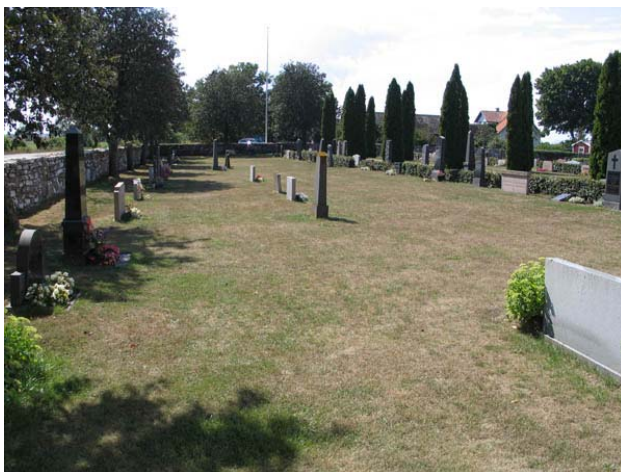
Kvarter C från norr. (KI Stenåsa kyrkog 029)

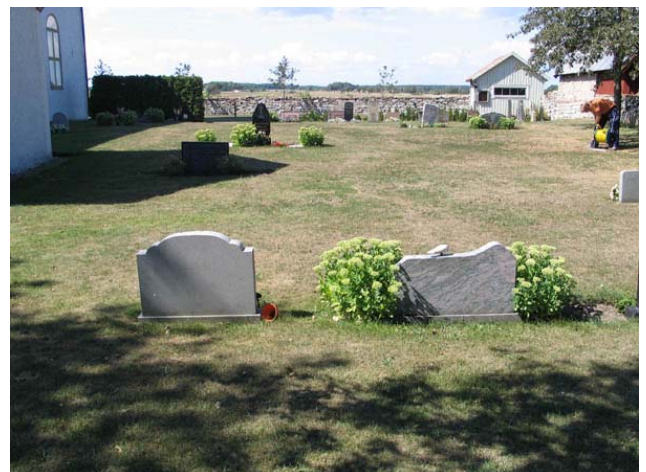
Kvarter D från öster. (KI Stenåsa kyrkog 038)

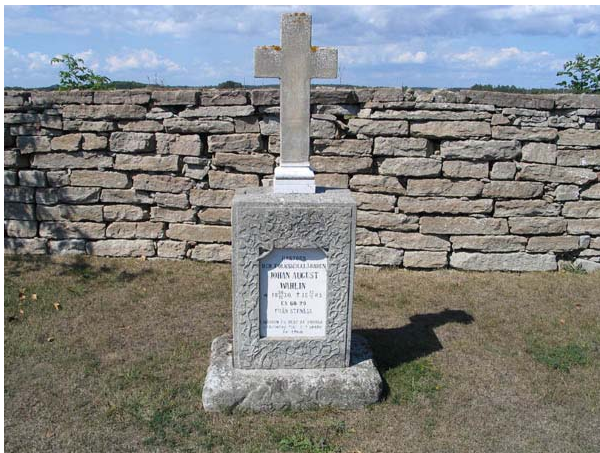
I sydvästra hörnet av kvarter A står en gravvård med en bas av kalksten dekorerad med slingor av murgröna. Det kröns av ett kors vars bas är av marmor men korsarmarna är av

cement. Kanske har korset ursprungligen varit av marmor. I basen av kalksten är en marmortavla infälld. Den berättar att vården är en minnesvård över kantorn och folkskolläraren Johan August Wahlin, död 1885. Vården restes 1900 av hans elever i Stenåsa.

Minnesvården över kantorn och folkskolläraren Johan August Wahlin från år 1900. (KI Stenåsa kyrkog 014)

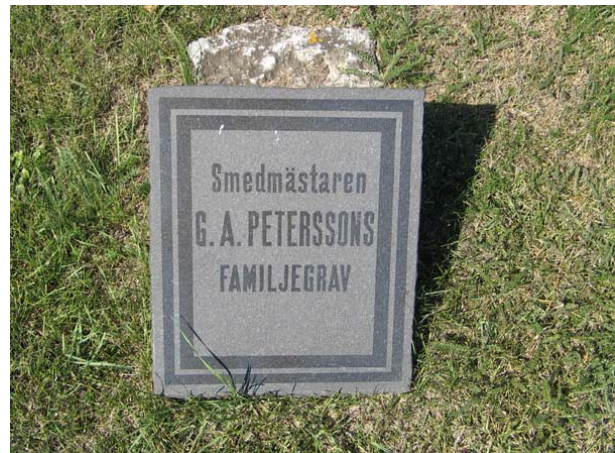
I kvarter A finns också denna enkla familjegravvård över smedmästare G A Pettersson. (KI Stenåsa kyrkog 015)

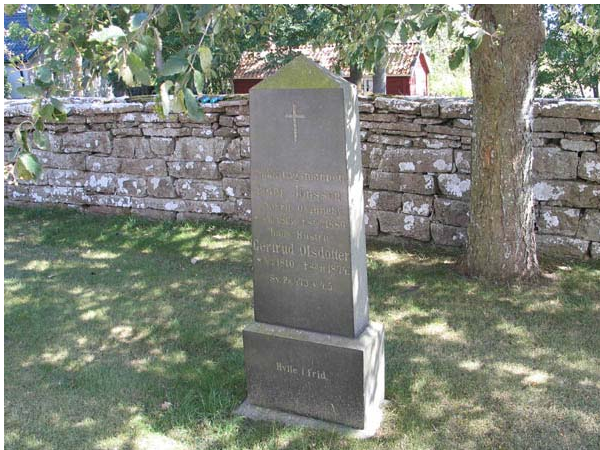
Den äldsta gravvården på Stenåsa kyrkogård är från 1874 och finns i kvarter D. Det är undantagsmannen Peter Jönsson och hans hustru Gerda Olsdotters höga gravvård av svart granit. De dog 1889 respektive 1874. På kyrkogårdens finns en gravvård som har en äldre datering, kantor P D Blomquist som dog 1871, men gravvårdens utseende gör det troligt att äldre persondata överförts till en ny gravvård. Gravvårdar från slutet av 1800-talet finns i samtliga kvarter utom kvarter B. De fyra kvartererna har brukats kontinuerligt vilket gör att det finns en blandning av vårdar från olika tider. Materialet är främst grå, svart och röd granit, men det finns också flera vårdar av kalksten vilket är typiskt drag för de öländska kyrkogårdarna. På Stenåsa kyrkogård är det främst vårdar från 1900-talets mitt som är av kalksten. I kvarter A finns en vård som kombinerar kalksten, marmor och cement. Flera av gravplatserna var tidigare omgärdade. Idag finns endast resterna av en stenram kvar vid en gravplats. Att ange den dödes yrkestitel är relativt vanligt. De vanligaste titlarna är hemmansägare och lantbrukare men här finns också titlarna konstnär, snickare, kantor änka och undantagsman. På majoriteten av gravvårdarna är den gård eller by som den döde kommer ifrån angiven.

Undantagsmannen Peter Jönsson och hans hustru Gerda Olsdotters gravvård från 1874 står i kvarter D och är kyrkogårdens äldsta gravvård. (KI Stenåsa kyrkog 041)

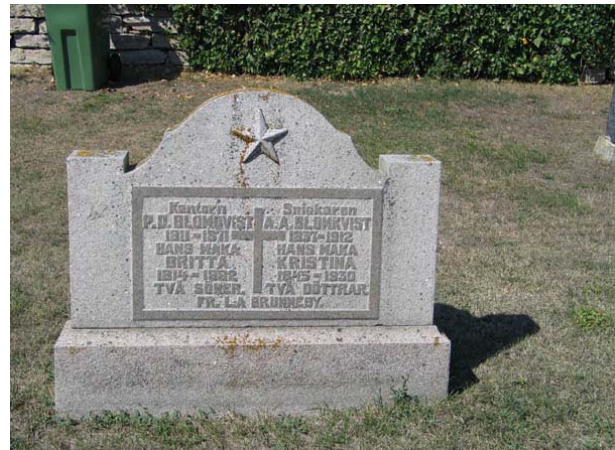
Dateringen 1871 på kantorn P D Blomqvists gravvård är den äldsta på Stenåsa kyrkogård. Gravvården bör dock vara av ett yngre datum. (KI Stenåsa kyrkog 016)
