Torsås kyrkogård

Torsås församling, Växjö stift, Kalmar län

Kulturhistorisk inventering av kyrkogårdar/
begravningsplatser i Växjö stift 2006

Liselotte Jumme
Kyrkoantikvariska rapporter 2006, Kalmar läns museum

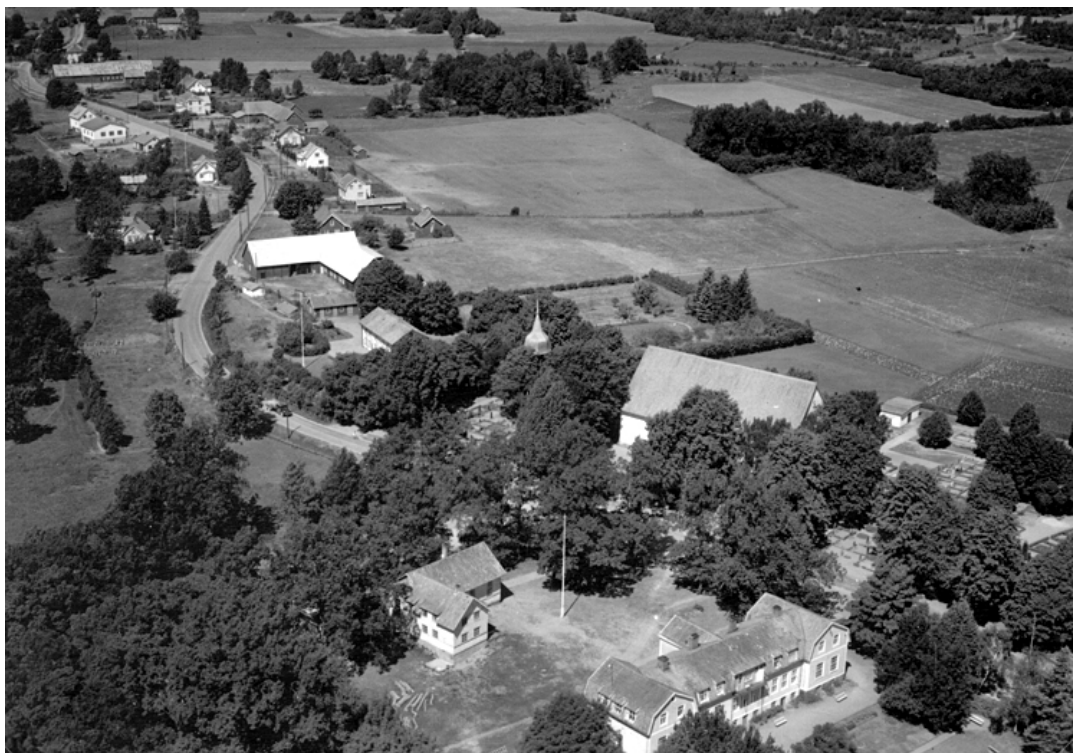
Flygfoto taget 1950. Om man tittar noga framgår att stora delar av kyrkogården var anlagd med grusade gravplatser omgärdade av stenramar eller låga häckar. Källa: Kalmar läns museum

En flygbild tagen 1950 visar att merparten av kyrkogården var anlagd med grusgravar omgärdade av låga häckar eller stenramar. Med början i mitten av 1950-talet påbörjades en omläggning av kvarter efter kvarter på kyrkogården. Det var vanligt vid tiden med sådana arbeten som oftast innebar att grusgravarna såddes igen. Även i Torsås såddes grusgravarna igen under de följande decennierna. År 1956 lades kvarter O och P om efter ritningar av trädgårdskonsulent Gösta Engstedt. Även området väster om kyrkan lades om vid denna tid. År 1973 var det dags för kvarter L, M och N, som gjordes om efter plan av arkitekt Harry Kolsby. Året därpå omlades kv S och T och därmed var hela kyrkogården omlagd.

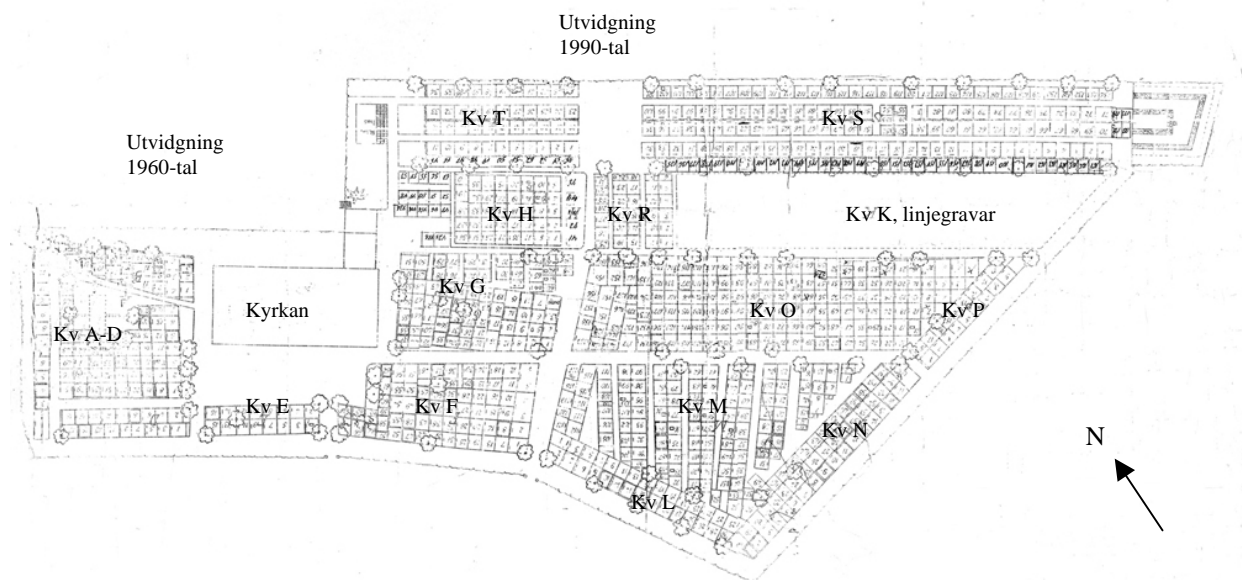
Torsås kyrkogård. Utvidgningarna från 1960-talet och 1990-talet är inte inritade på kartan men deras positioner är markerade. Källa: Torsås församling

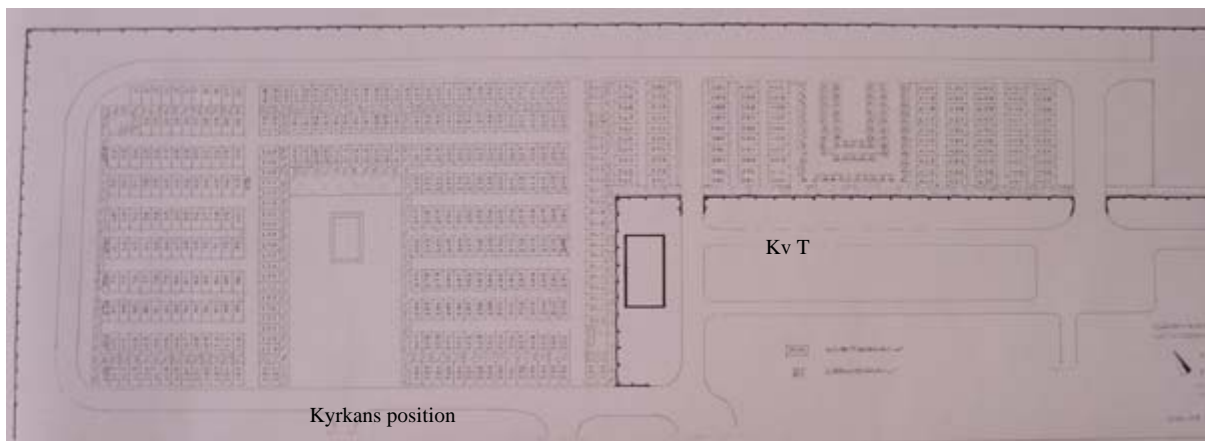
Utvidgningen från 1960-talet, kvarter NK. Källa: Torsås församling

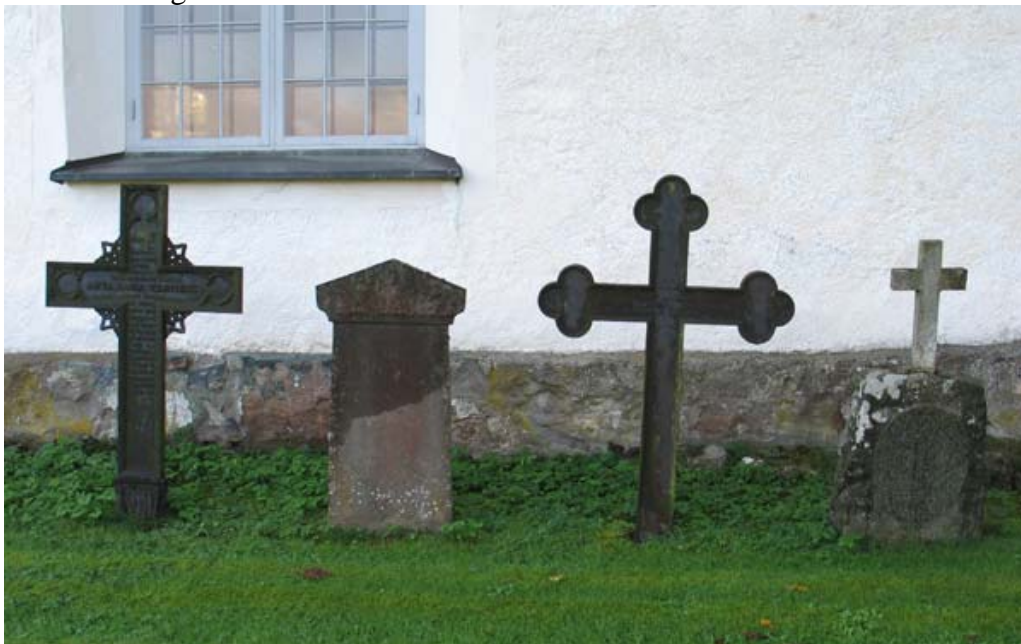
Några av vårdarna i museiuppställningen. Två gjutjärnskors syns på bilden samt en vård av kalksten och en av granit och vit marmor. Samtliga bör införas på församlingens inventarieförteckning. (KI Torsås kyrkog 040)

Norr om kyrkans norra fasad står ett 20-tal gamla vårdar i vad man kan kalla en museiuppställning. Fem av dem är gjutjärnskors, tre är av kalksten och resten av granit. Bland vårdarna finns flera som är ovanliga och gamla, varav flera från tiden kring 1800-talets mitt. Den äldsta är ett gjutjärnskors över Magnus Dahleri död 1843. En av vårdarna är av granit kombinerat med ett kors i vit marmor. Merparten av dessa vårdar bör införas på församlingens inventarieförteckning.

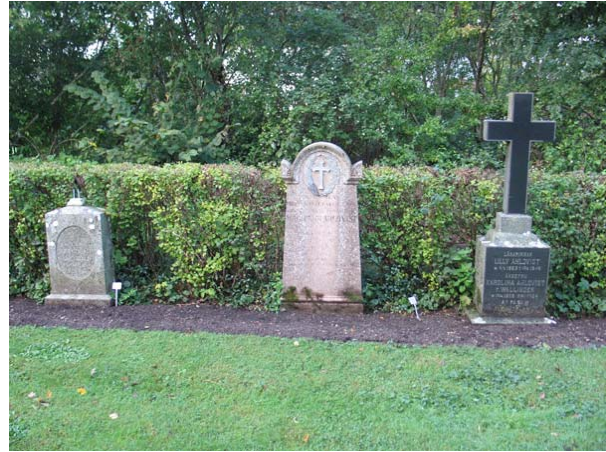
Ytterligare tre vårdar i kvarter C. Gravstenen längst till vänster saknar sitt kors av vit marmor. Den mittersta vårdan är av röd kalksten och rest över kyrkoherden Ahlqvist samt maka, döda 1854 respektive 1843.
(KI Torsås kyrkog 060)

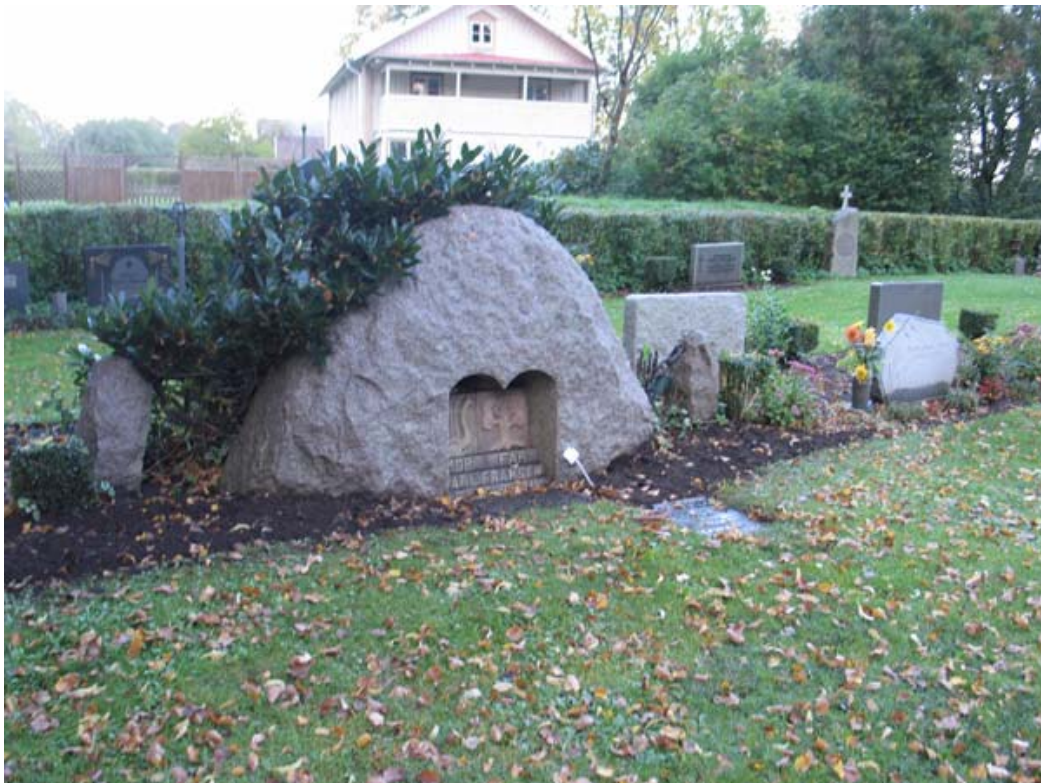
Del av kvarter D. Den ovanliga naturstenen minner om Carl och Ellen Fransén. Vården är från 1940-talet. Gravplatsen har sannolikt varit omgärdad och grusad tidigare vilket de två bevarade stenstolparna indikerar. (KI Torås kyrkog 056)

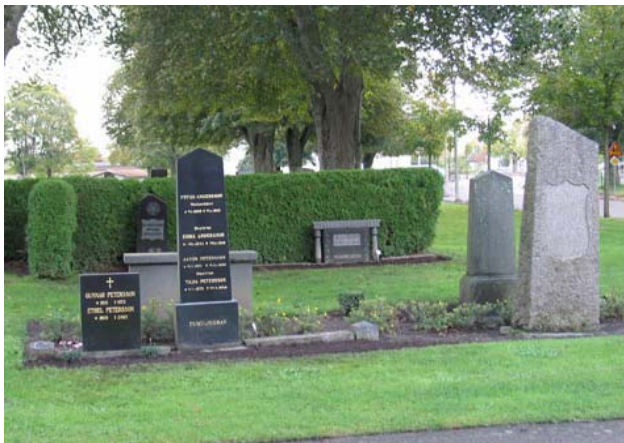
Kvarter F från väster. Olika typer av vårdar. De höga är från tiden kring sekelskiftet 1900. Den bevarade stenramen visar att gravplatsen tidigare varit grusad. (KI Torsås kyrkog 066)

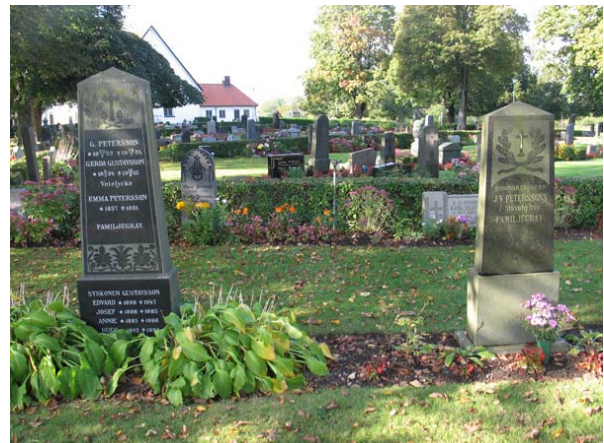
Del av kvarter N med utblick över M. Två av vårdarna från tiden kring sekelskiftet 1900- Den vänstra har använts kontinuerligt av samma familj sedan 1915 och rymmer persondata för ett stort antal personer. (KI Torsås kyrkog 109)

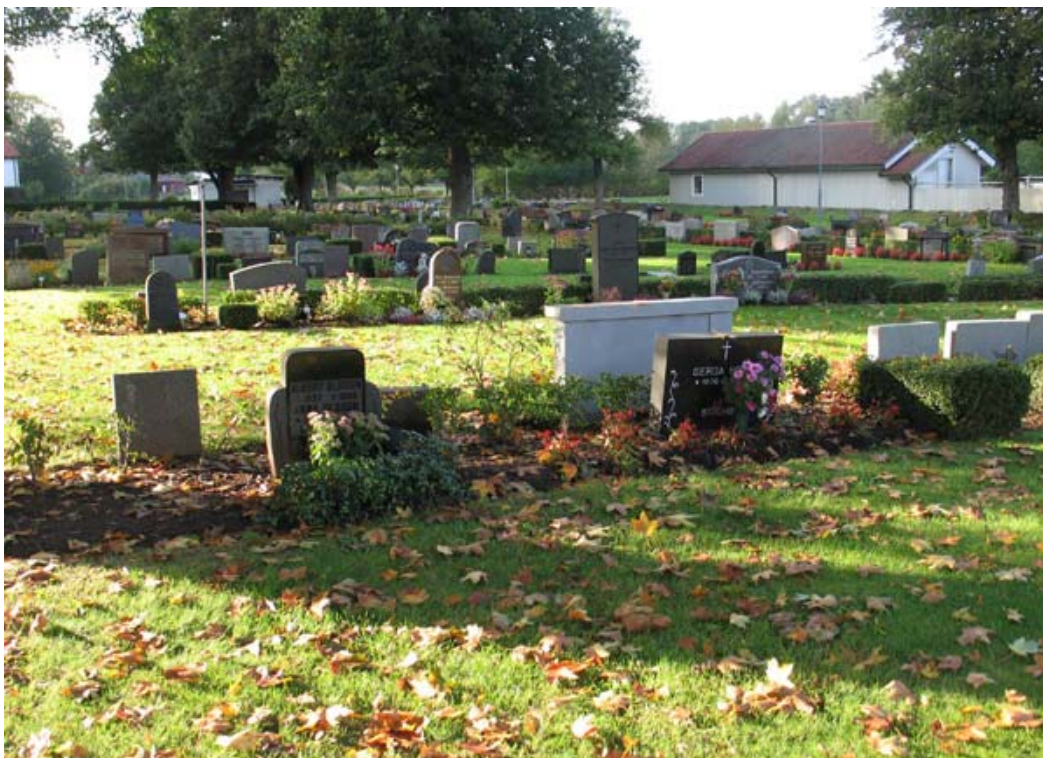
Kvarter K mot nordväst. Notera den lägre profilen på gravvårdarna. (KI Torsås kyrkog 136)

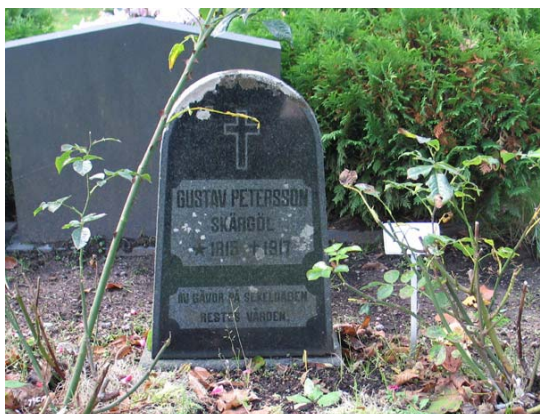
Linjegravvård från 1917. Gravstenen minner om Gustav Petersson, Skärgöl som blev 102 år gammal. Inskriptionen under persondata lyder: "Av gåvor på sekeldagen restes vården. (KI Torsås kyrkog 138)

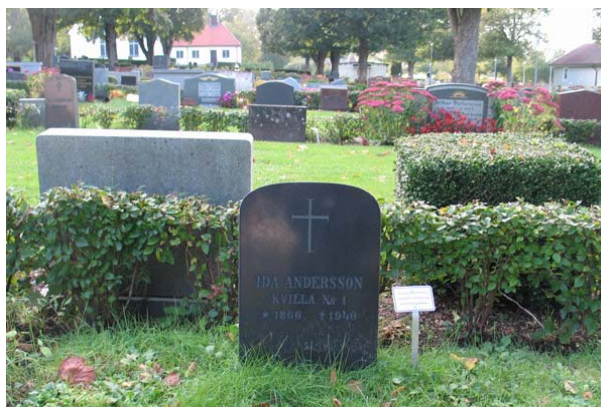
Linjegravvård från 1941 över Ida Andersson, Kvilla nr 1. Gravstenens storlek och utformning är typisk för linjegravar. (KI Torsås kyrkog 139)

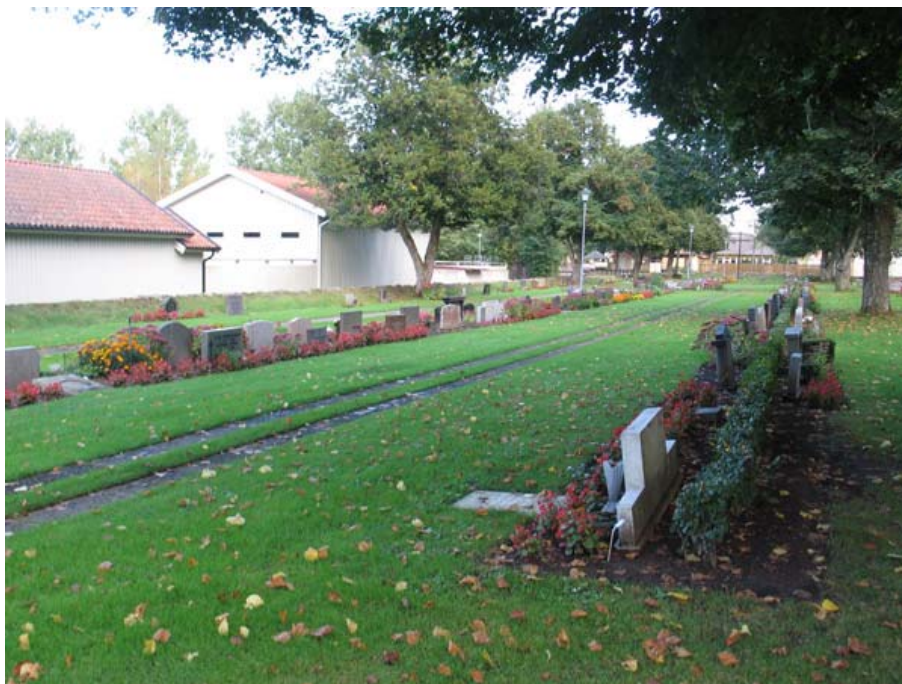
Kvarter S med rader av låga vårdar i gräsmattan. Trädraden till höger i bild markerar den gamla kyrkogårdsgränsen. (KI Torsås kyrkog 148)

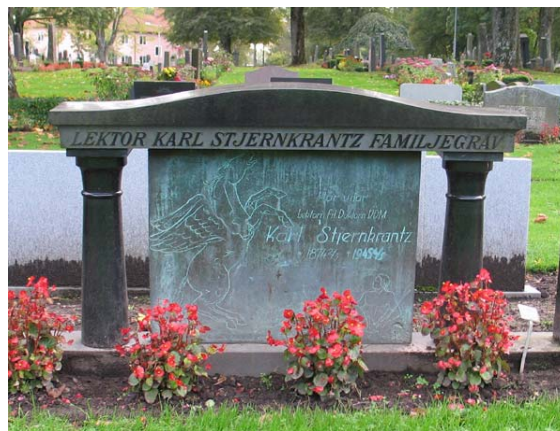
Områdets mest anmärkningsvärda vård finns i kvarter S. Vården som är av svart granit och brons är rest över lektor Karl Stjernkrantz, död 1945. Motivet är hämtat ur den grekiska mytologin och visar Pegasus och Bellerofon. (KI Torsås kyrkog 156)
