# Madesjö kyrka

Antikvarisk medverkan vid fasadrenovering  
samt omläggning av koppartak

Madesjö kyrka, Madesjö socken, Nybro kommun, Kalmar län, Småland  
Nybro pastorat, Växjö stift

**Kalmar läns museum**  
Kyrkoantikvarisk rapport 2019

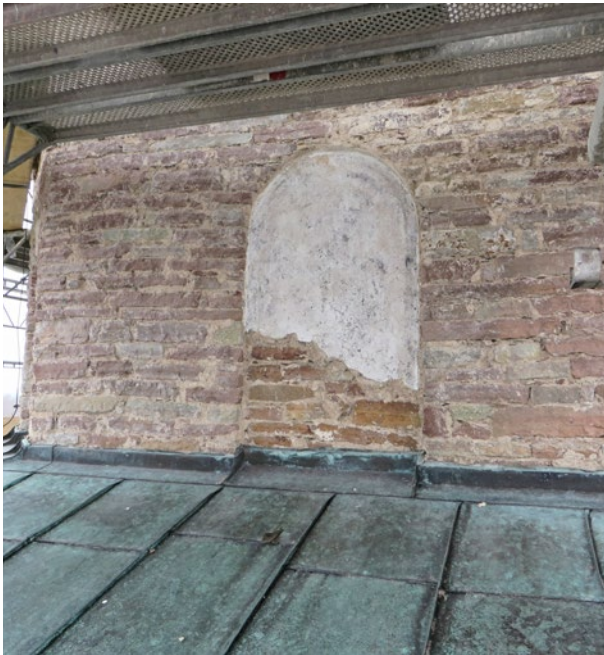
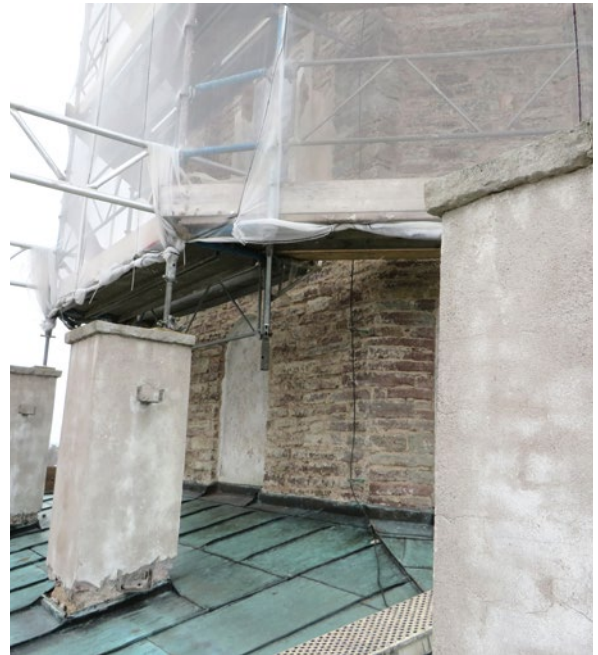
Lanterninen under pågående åtgärd. Delar av putsen på stolparna hade god vidhäftning och togs därför inte bort.

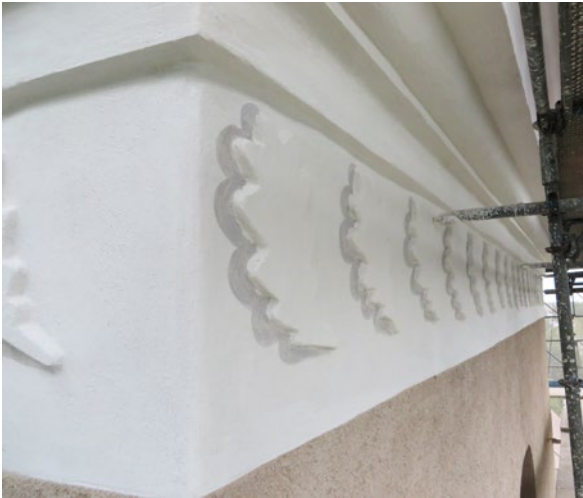
Tornet efter åtgärd. Eklöven på frisen har återfått en skugga på ena sidan.

Vid undersökning av ekfrisen hittades svaga spår av en skuggning kring ena sidan av eklöven. Denna skuggning har sannolikt fungerat som en förstärkning av eklövens konturer. En ny skuggning gjordes på fri hand på ena sidan av alla eklöv med traditionell kalkfärg med kimrök, förstärkt med lite vattenglas. Kulören motsvarar ungefär NCS S 2500-N, grå.

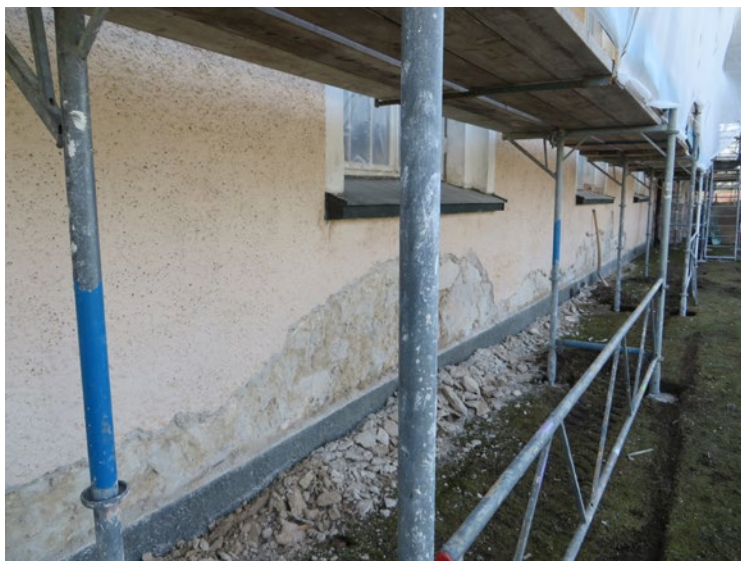
Långhuset under pågående åtgärd. Provytor med kalkfärg har målats upp på ena långhusväggen för att få fram rätt kulör.

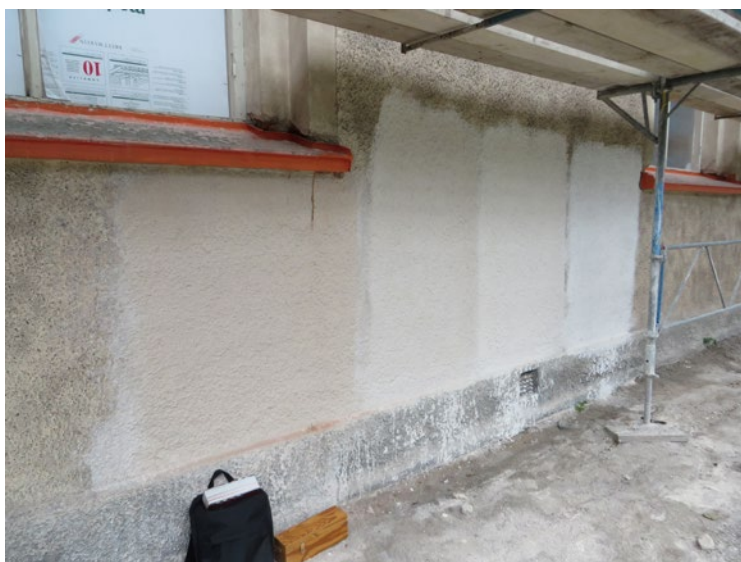
Långhuset mot norr under pågående arbete. Här är putsen upplagd och målning pågår.

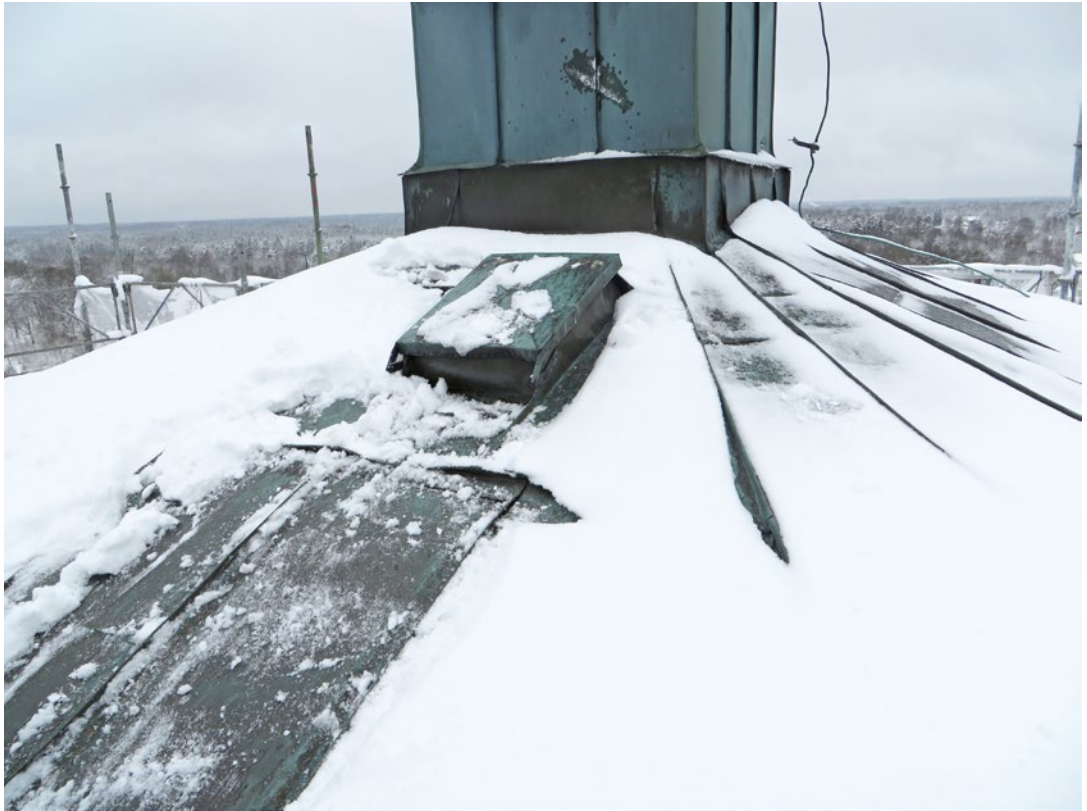
Fönsterblecken i koppar var generellt i dåligt skick. Lanterninräckets överliggare hade en trasig plåtavtäckning i koppar.

Delar av lanternintaket före åtgärd.

Ny avtäckning på räcket runt lanterninen, ovanför torntaket, utfördes. Infästning gjordes dold. Även fönsterbleck, dörrbleck och fasadbleck utfördes i 0,7 mm ½-hård kopparplåt med dold infästning. På pilastrarna på lanterninen fästes de små kopparplåtarna med fästbleck i rostfritt stål.

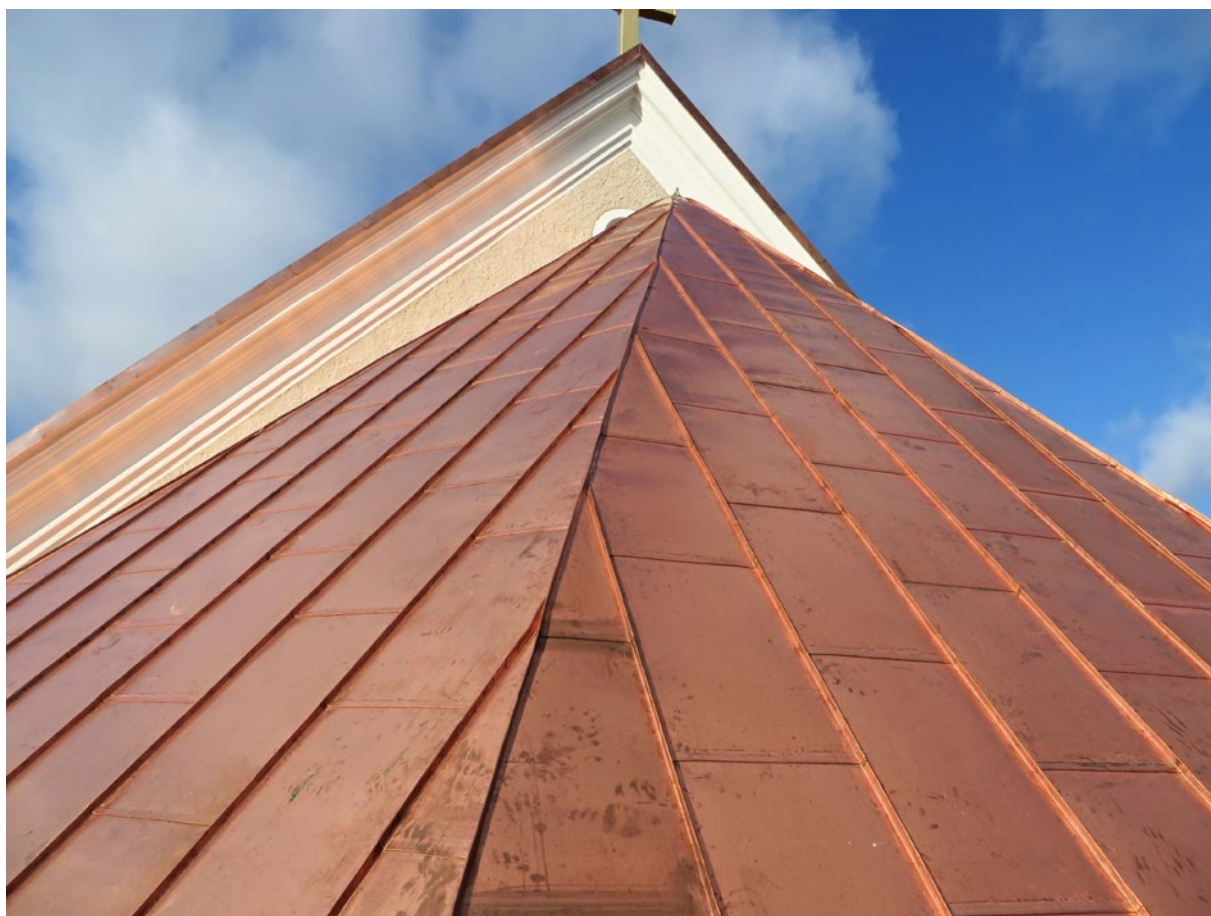
Delar av kortaket efter åtgärd.

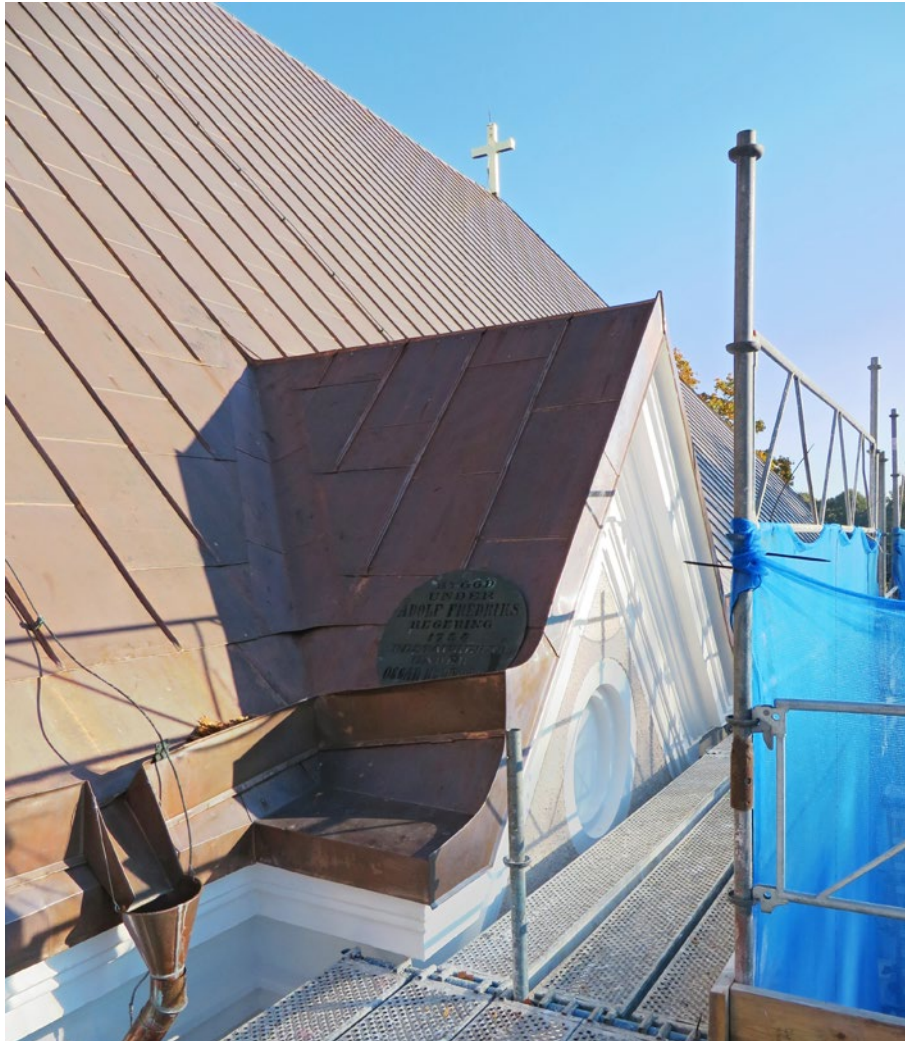
Sydportalens tak efter åtgärd.

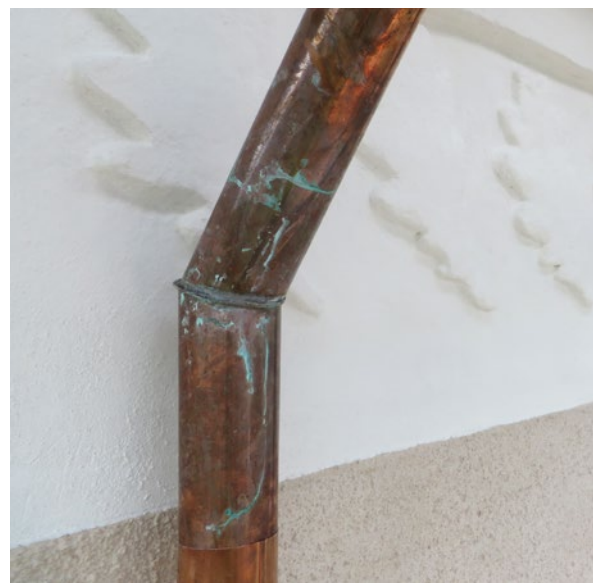
Detaljbild på stuprör på tornet.

Befintliga hängrännor på torntak, inklusive hängrännskrok, revs. Nya hängrännor i koppar, med en dimension lika de befintliga, monterades. Befintliga stuprör inklusive svep i koppar revs på hela kyrkan, medan befintliga lövsilar av stålplåt behölls. Nya stuprör, med en dimension lika de befintliga, monterades. Stuprör utfördes med dubbelfalsad längskarv och vinklarna utfördes skarpa och falsade. Stuprörsutkastare på tornet utfördes också med skarpa vinklar. Vattenkupor fästes i fotrännskant med 1 mm dubbelvirad tråd av rostfritt stål.

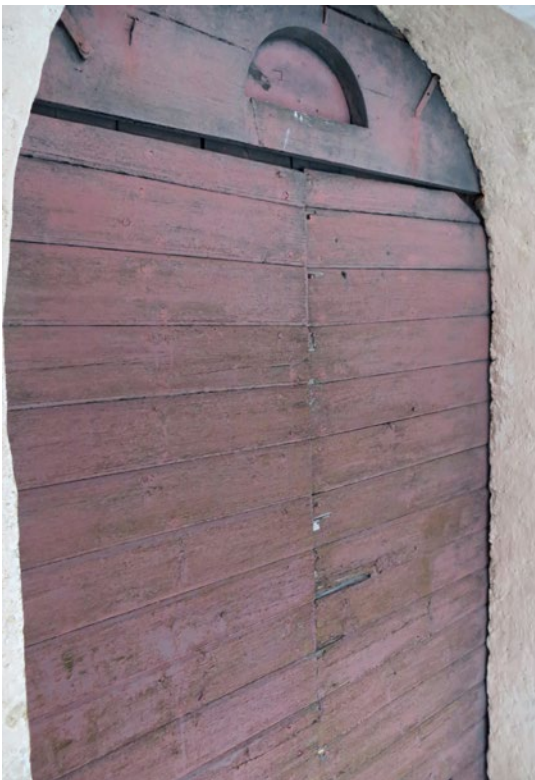
Överljuset som sitter ovanför porten i väster före åtgärd.

En av tornets ljudluckor före åtgärd. Pigmentet i färgen har åldrats på ett egendomligt sätt och blivit rött.

Dörrar och ljudluckor tvättades och skrapades rena från lös färg på plats. Rötskadade delar av träet byttes mot nytt virke i samma utförande som tidigare. Detta utfördes dels på lanterninens dörr, dels i mindre mån på ljudluckorna. Trärena ytor grundmålades med linoljefärg från Engwall & Claesson. Mellanstrykning och färdigstrykning utfördes två gånger med oförtunnad linoljefärg av samma fabrikat i en mörkt brungrön kulör (NCS S 8005-G80Y). Dörren på lanterninen målades dock i samma svarta kulör som blindluckorna.

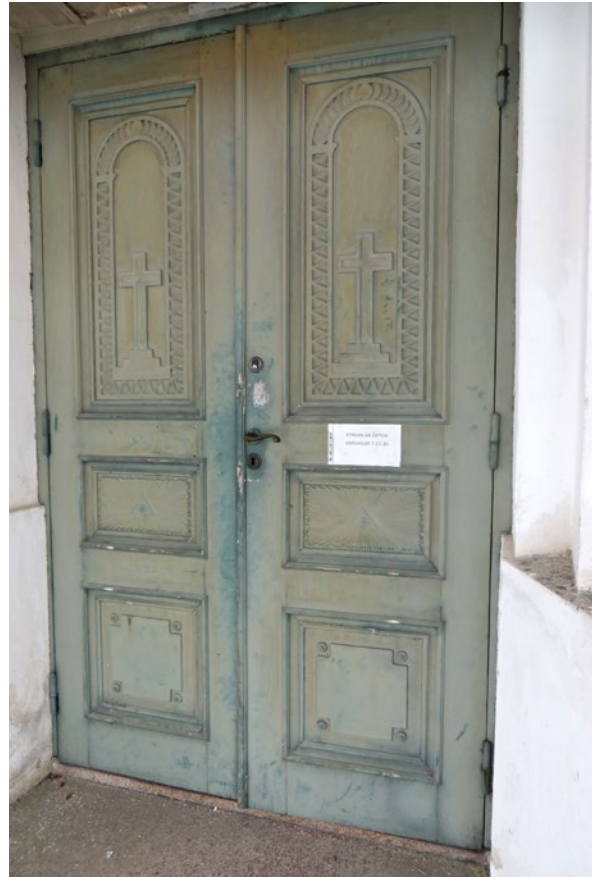
Södra fasadens port före åtgärd.

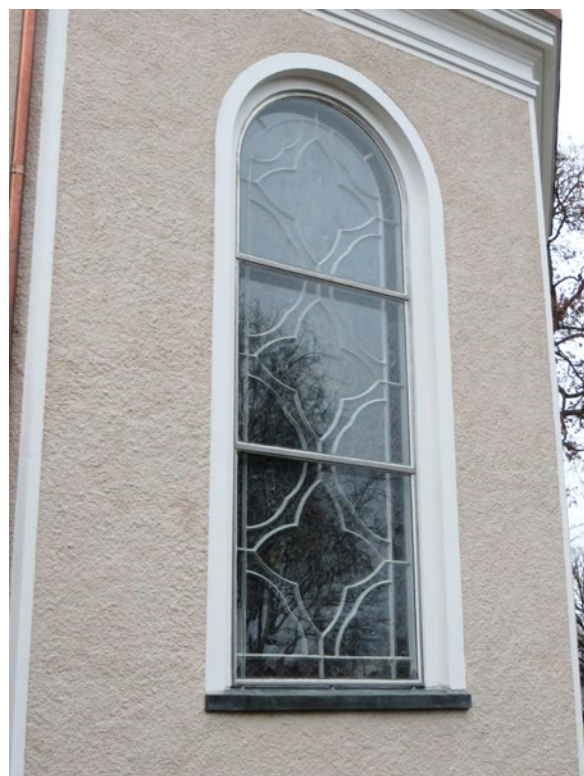
Fönsterparti på kortillbyggnad efter renovering.

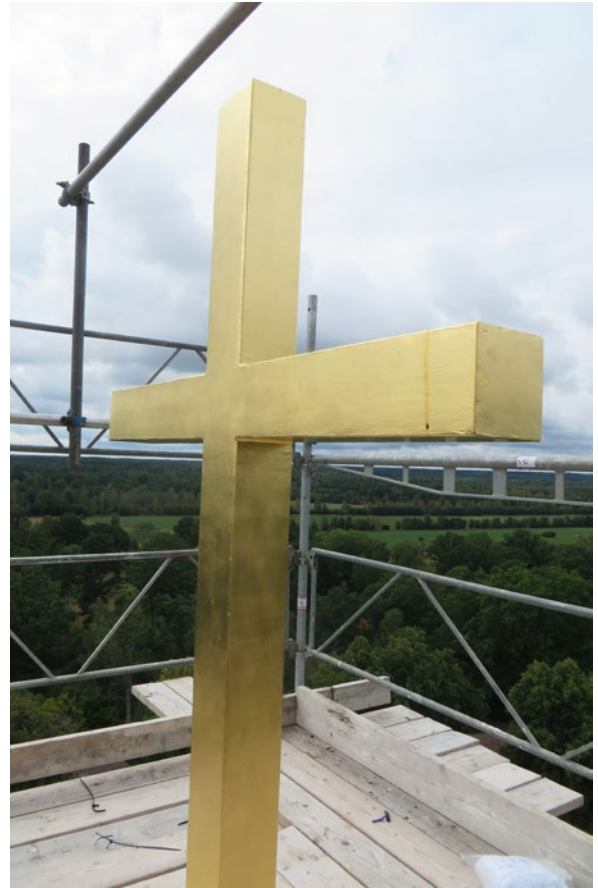
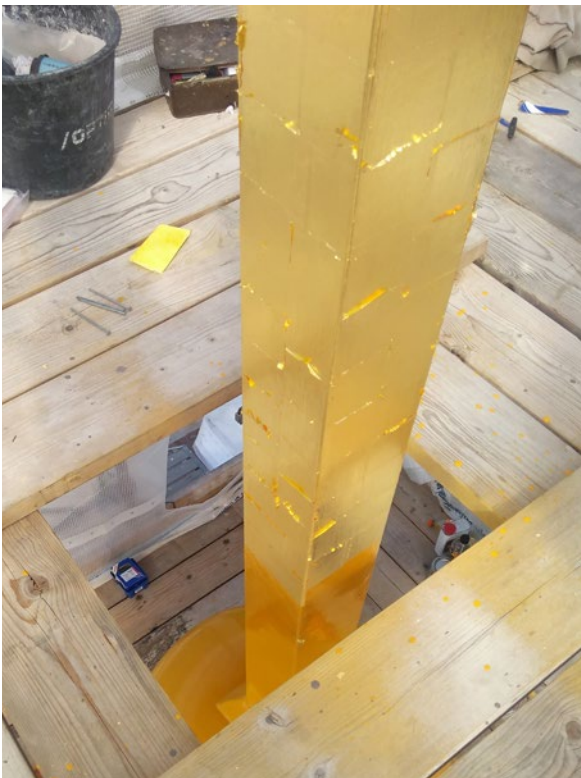
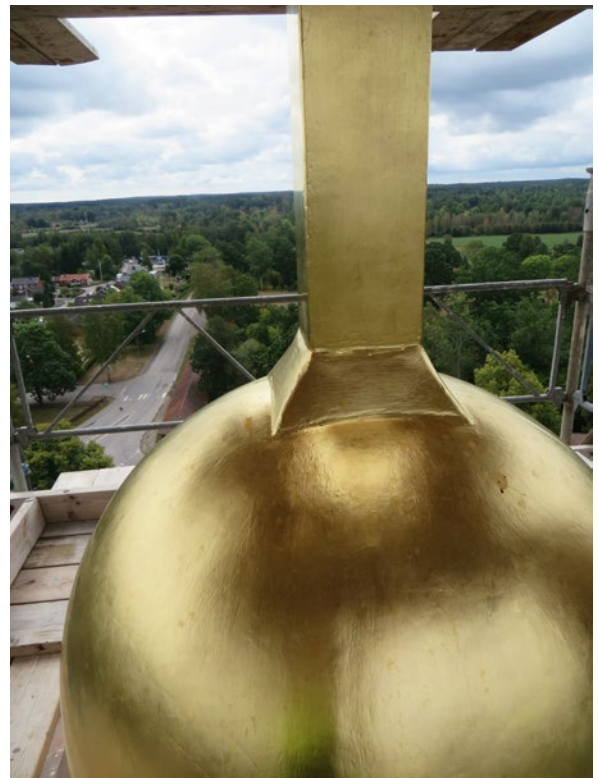
Kyrkans har ett förgyllt kors på lanterninen och ett på östra änden av långhustaket. På kyrkans kor sitter även ett förgyllt klot. Både korsen och klotet var i behov av ny förgyllning.

Korset på lanterninen under pågående åtgärd.

Korset på lanterninen efter åtgärd.

Förgyllning av tornets kors skedde på plats. Klot och kors från långhus och kor togs ned för behandling. Rengöring utfördes och eventuell rost avlägsnades. Korsen och klotet ströks med två rostskyddande lager klassisk linoljebaserad blymönja från Introteknik AB. Därefter ströks de med tre lager linoljefärg i en herrgårdsgul kulör. Slutligen applicerades en guldgrund som fick verka i 12 h och ovanpå denna ett lager bladguld i 23  $\frac{3}{4}$  karat. När bladguldet satt sig ordentligt så borstades överflödigt bladguld bort och slutligen polerades ytan med en mjuk pensel.

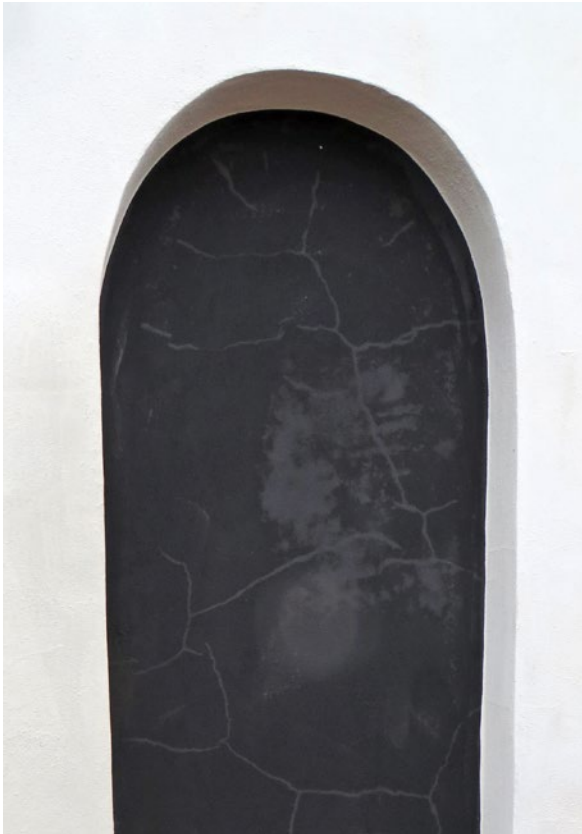
Vid efterbesiktningen 2018-10-31 uppdagades sprickbildningar på lanterninen. Varför dessa uppkommit är inte helt klarlagt, men en sannolik orsak är att den varma sommaren 2018 gjort att putsens fukt torkat ut för snabbt. Vid samma besiktning noterades en större fläck på sakristians norra fasad vid entrén. Möjligen berodde den på

den sena årstiden och fukten i luft och murar. Ny besiktning och åtgärder utförs våren 2019.

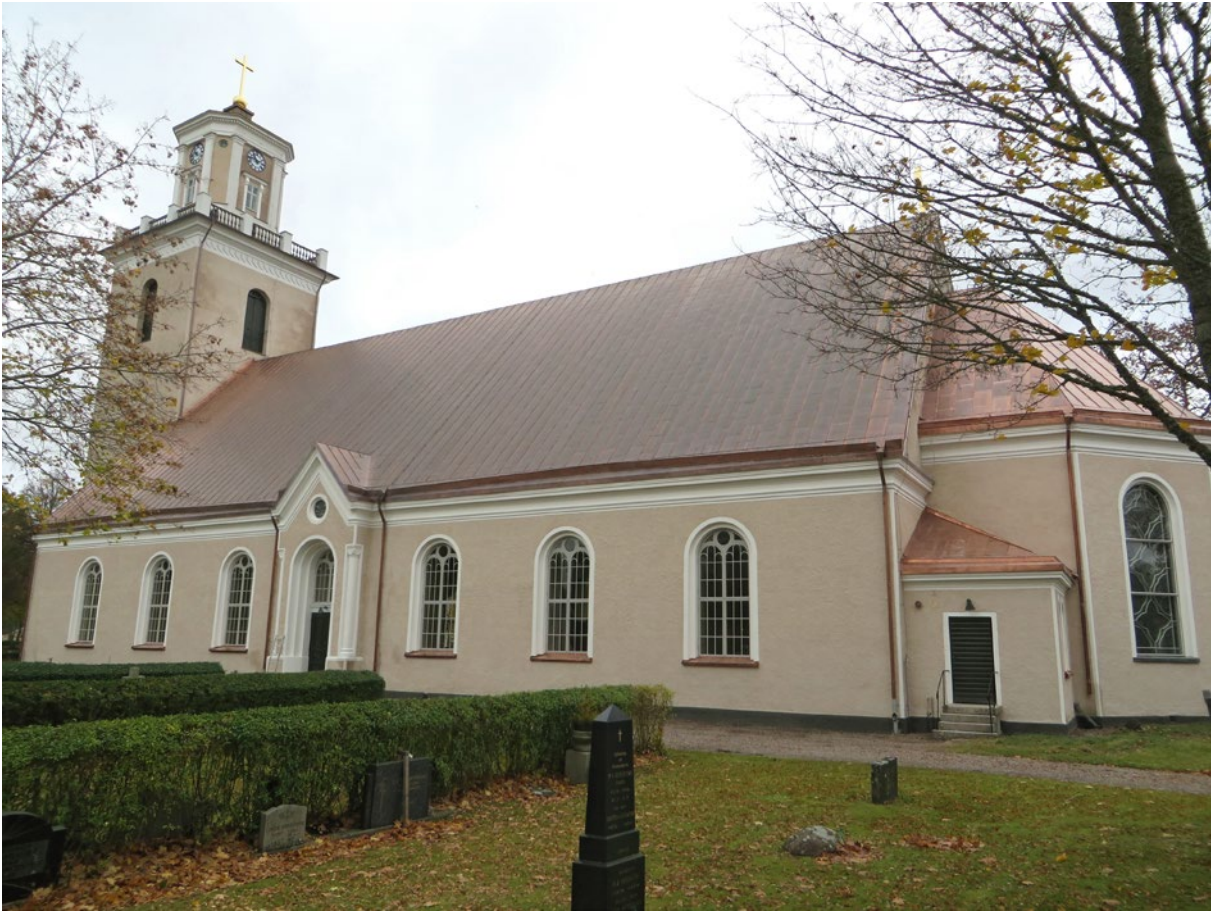
Madesjö kyrka efter genomförda åtgärder.
